AVIS COMPLEMENTAIRE
SUR LE CAPTAGE DE BONIN
COMMUNE DE MON TSAUCHE (NIEVRE)
S.A.E.P. DE BONIN

Je soussigné, Jean-Claude MENOT, hydrogéologue agréé en matière d'eau et d'hygiène publique pour le département de la Nièvre déclare m'être rendu à **BONIN** commune de **MON TSAUCHE, (NIEVRE)** à la demande de Monsieur le Président du Conseil Général de la Nièvre, pour y examiner la situation actuelle du captage qui fournit l'eau potable au village et en revoir les périmètres de protection imposés par la législation.

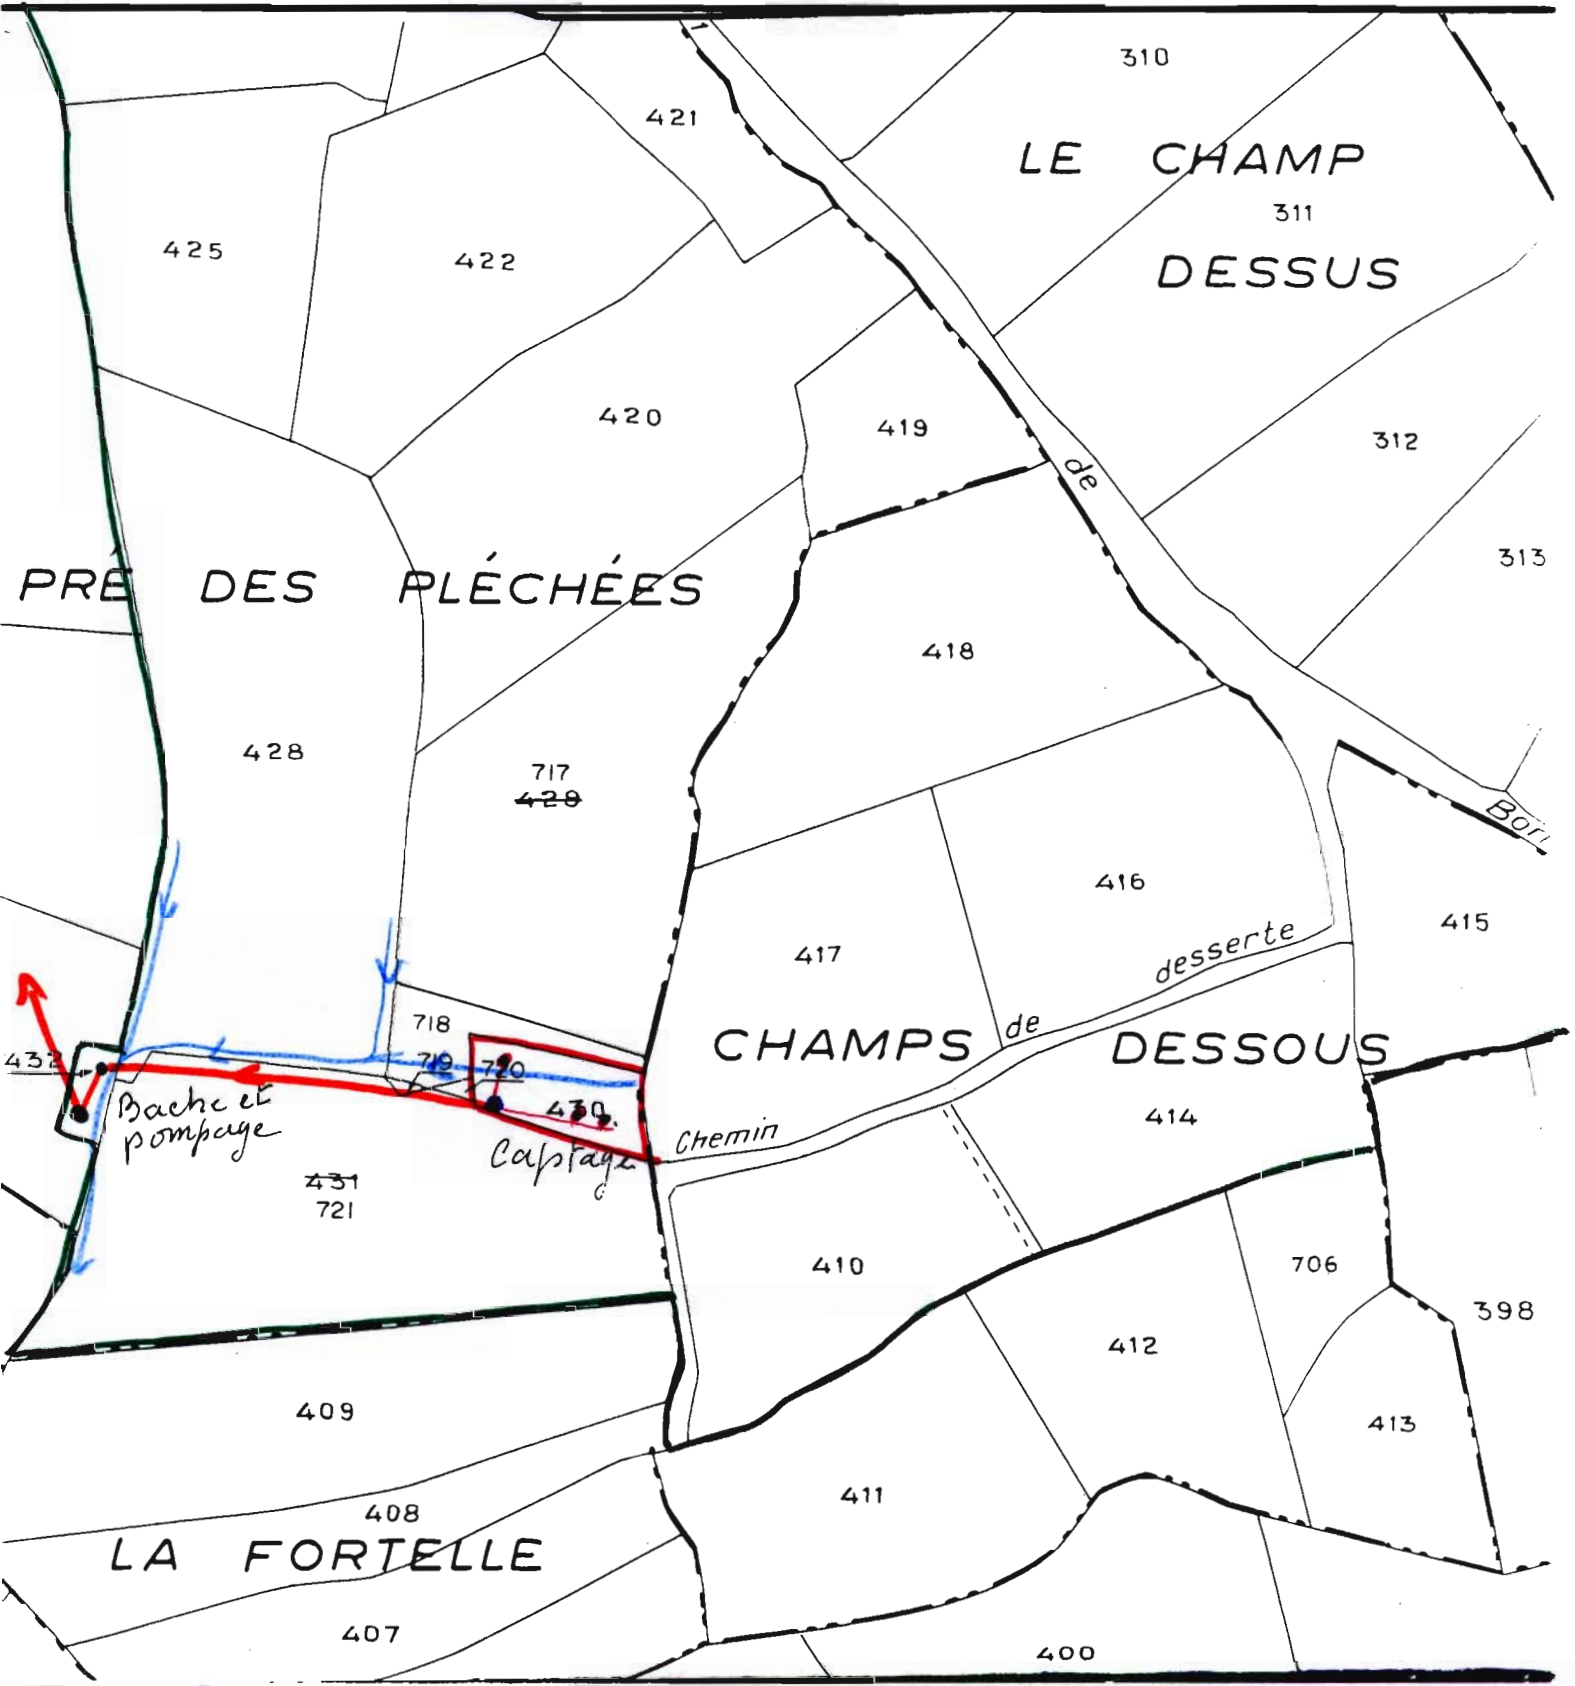
Section A - Femur n. 4

Echelle: 1/2.000

Arrière et fosse
Captage

Boche de reprise

Il correspond à la parcelle cadastrée section A4, n° 430. Comme mentionné ci-dessus, il convient de revoir la clôture limitant ce périmètre et d'assurer un entretien régulier de sa surface par fauchage des ronces et grandes herbes.
