Rapport d'expertise hydrogéologique concernant  
la délimitation des périmètres de protection  
de la source du Bourg (dite du Bois Charton),  
commune de Châtin (Nièvre)

Hydrogéologue agréé en matière d'eau et d'hygiène publique  
pour le département de la Nièvre

DIJON , le 6 Mai 1988

RECTIFICATIF AU RAPPORT HYDROGÉOLOGIQUE  
DU CAPTAGE DE LA SOURCE DU BOURG  
(source du Bois Charton)  
COMMUNE DE CHATIN (NIEVRE).

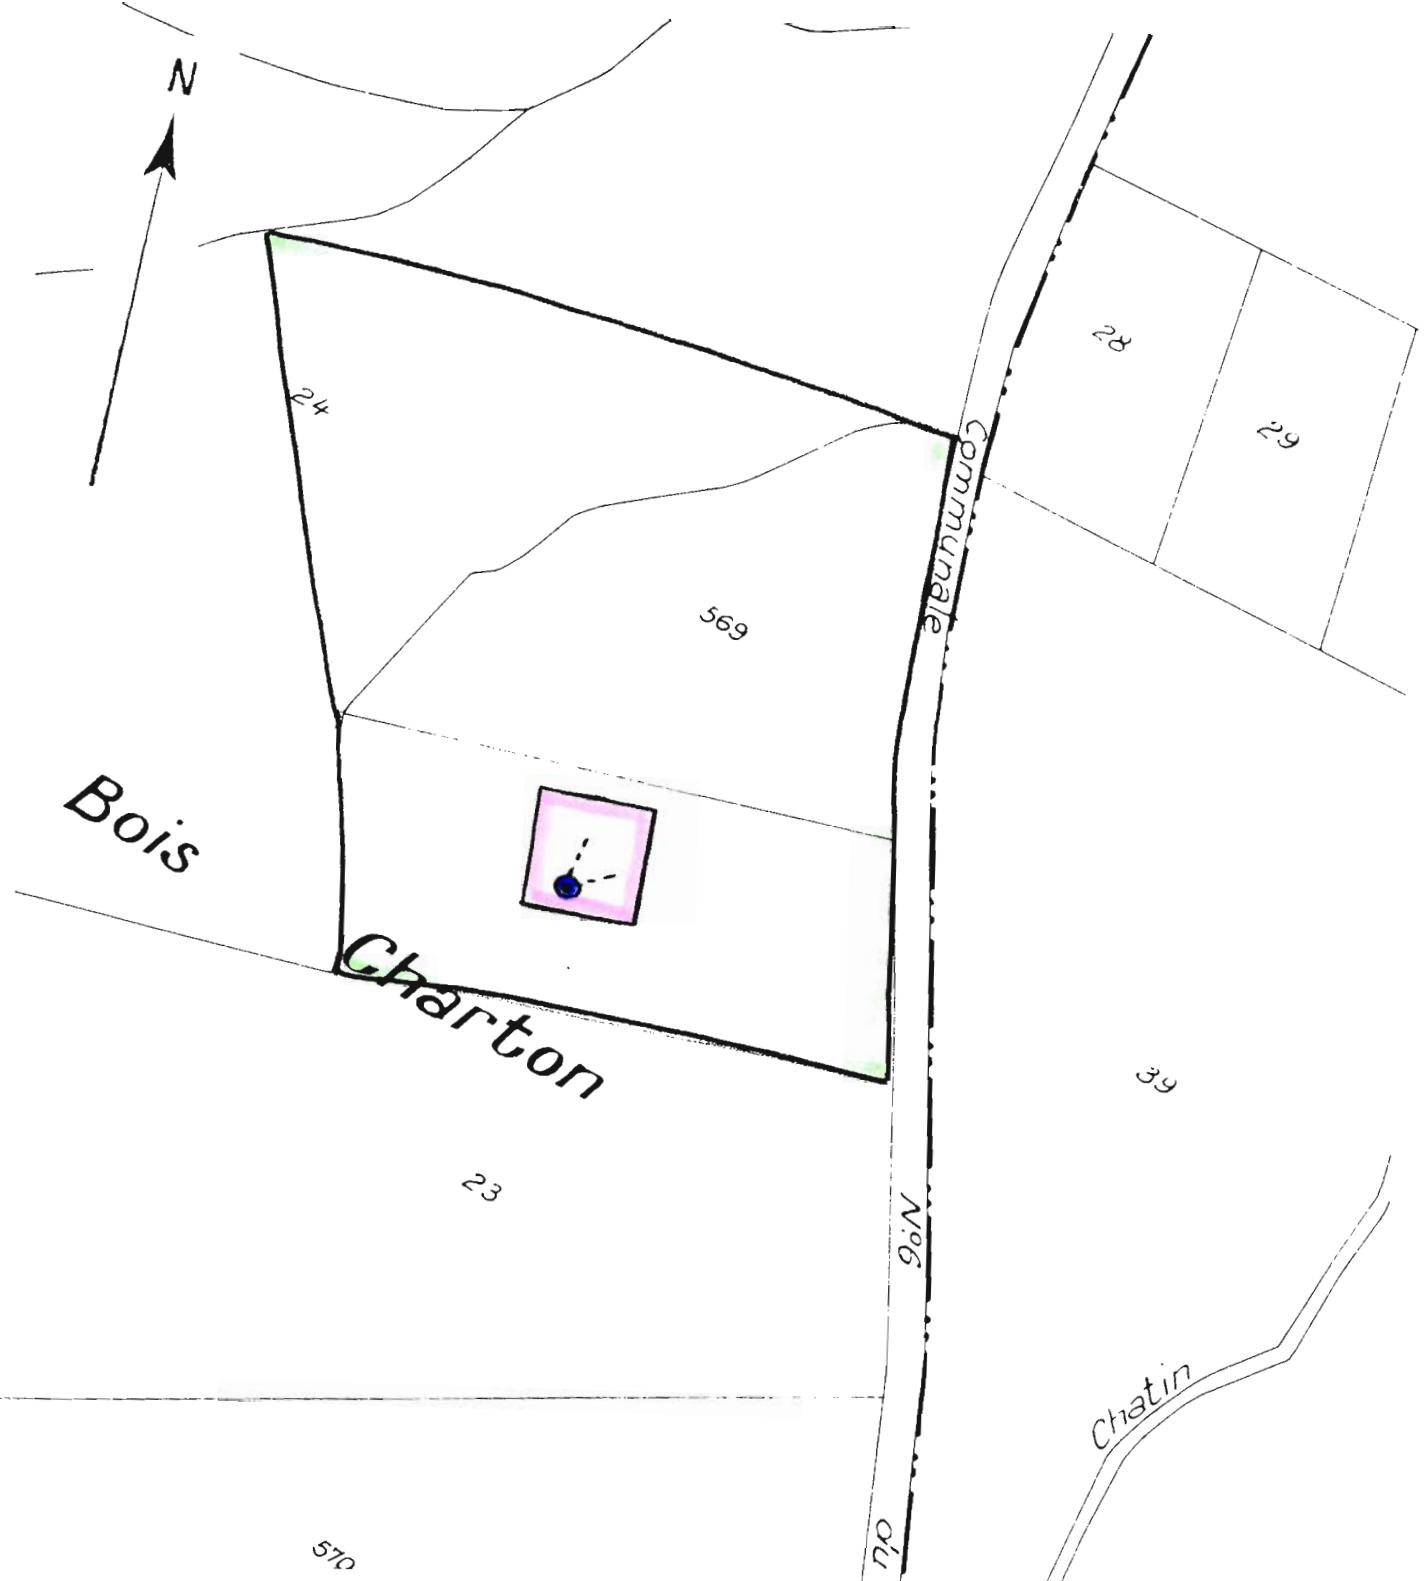
Echelle 1/4000

CAPTAGE

PROTECTION IMMEDIATE

PROTECTION RAPPROCHEE

Compte-tenu de la faible profondeur des drains, on devra installer une clôture au moins à 15 m de part et d'autre de la chambre de captage; on prendra bien soin que cette clôture soit au moins à 10 m de l'extrémité des drains : on pourra par exemple se caler sur le chemin d'accès. La superficie aussi délimitée sera déboisée et régulièrement entretenue. Un épandage de matériau imperméable au-dessus des drains et un petit remblais argileux autour de la chambre devraient améliorer la protection superficielle contre les infiltrations d'eaux météoriques; une épaisseur d'au moins 0,50 à 1 m serait nécessaire (l'un des drains est à moins d'un mètre sous la surface du sol).

thalweg boisé. On étendra donc le périmètre de protection rapprochée dans cette direction en y incluant la parcelle n° 569, un triangle prélevé sur la parcelle n° 24 et ce qui n'aura pas été pris dans la protection immédiate de l'enclave nord de la parcelle n° 23. La route sert de limite Est.

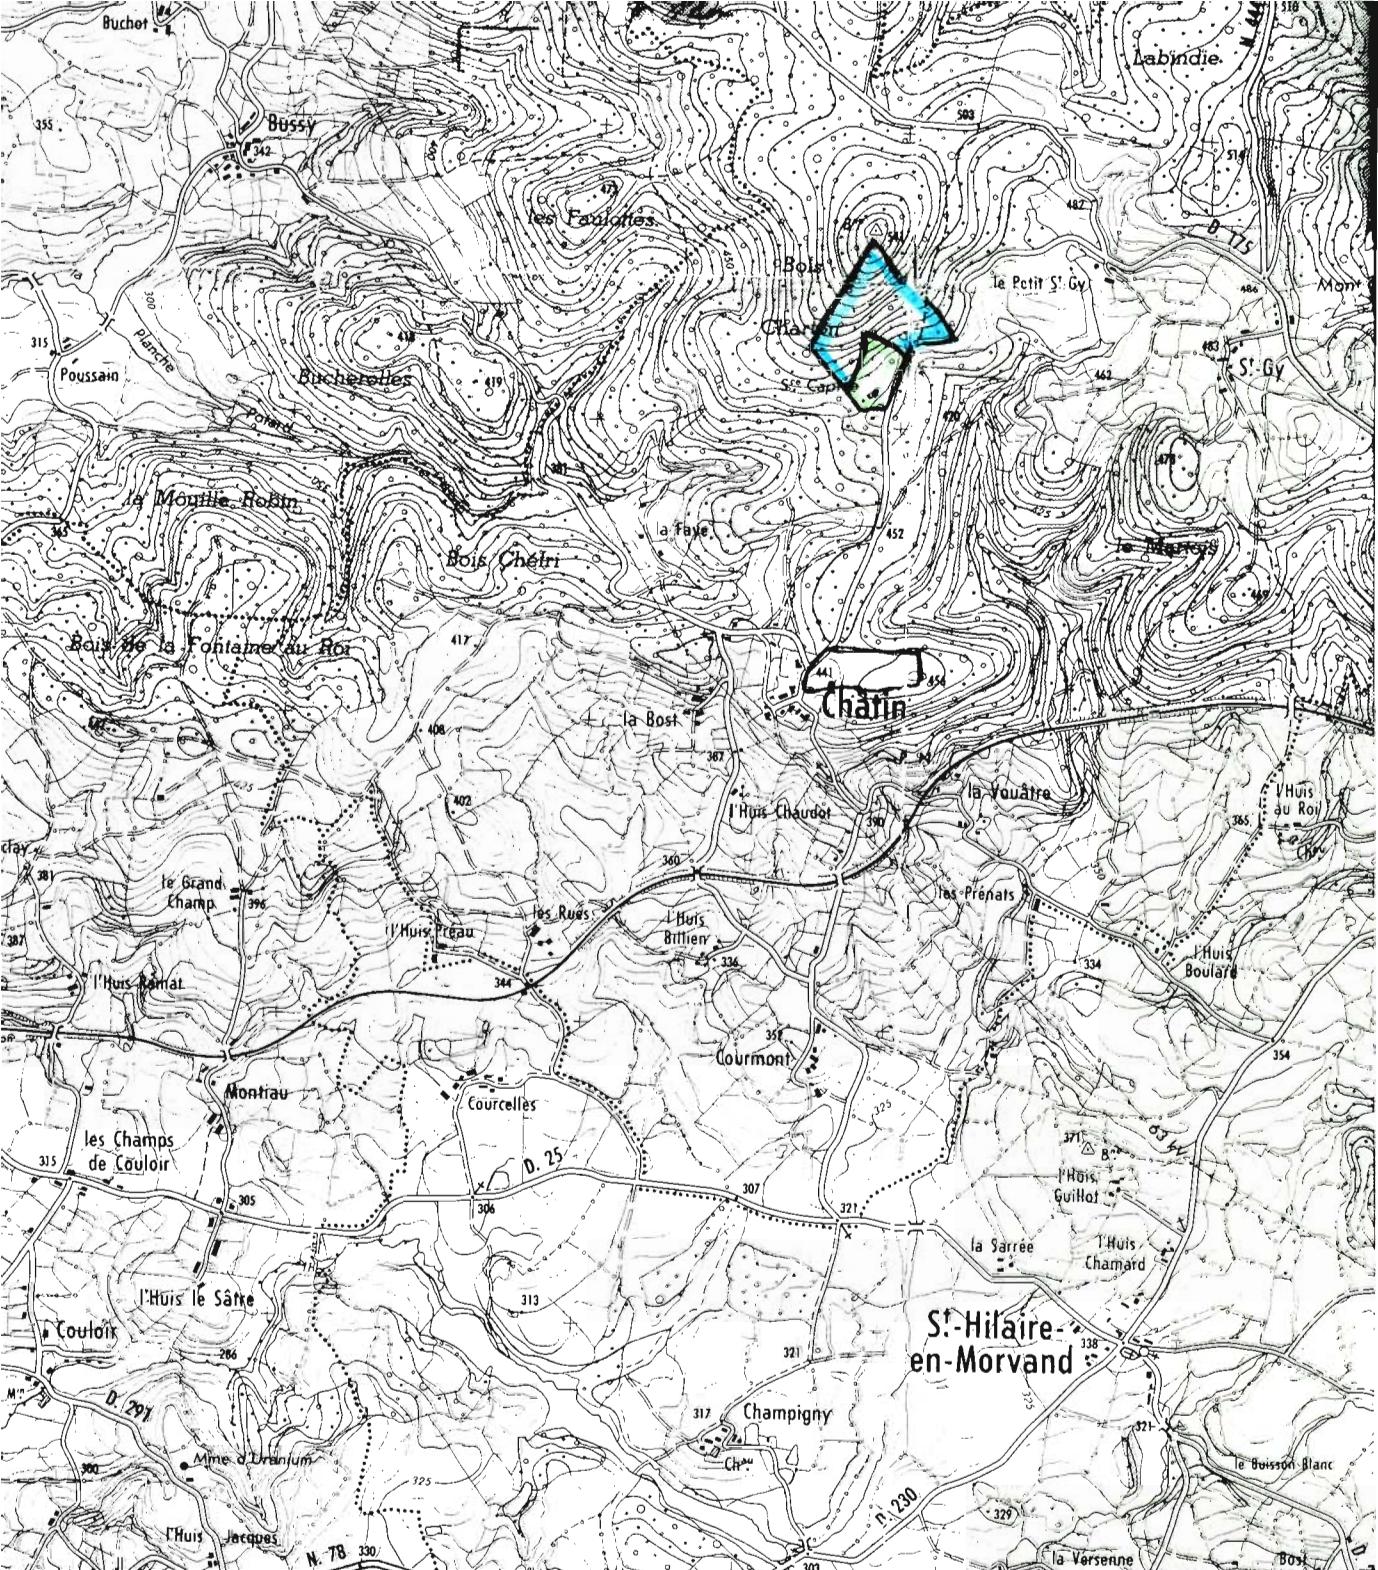
Echelle 1/25,000

PROTECTION RAPPROCHEE

PROTECTION ELOIGNEE

Elle avait été parfaitement délimitée par J.C. MENOT en 1971 et il n'y a pas lieu d'y revenir. On doit y inclure toute la partie amont du thalweg compris entre à l'Est la route et au Nord et à l'Ouest ,la ligne de crête du Bois Charton qui culmine à 541 m.

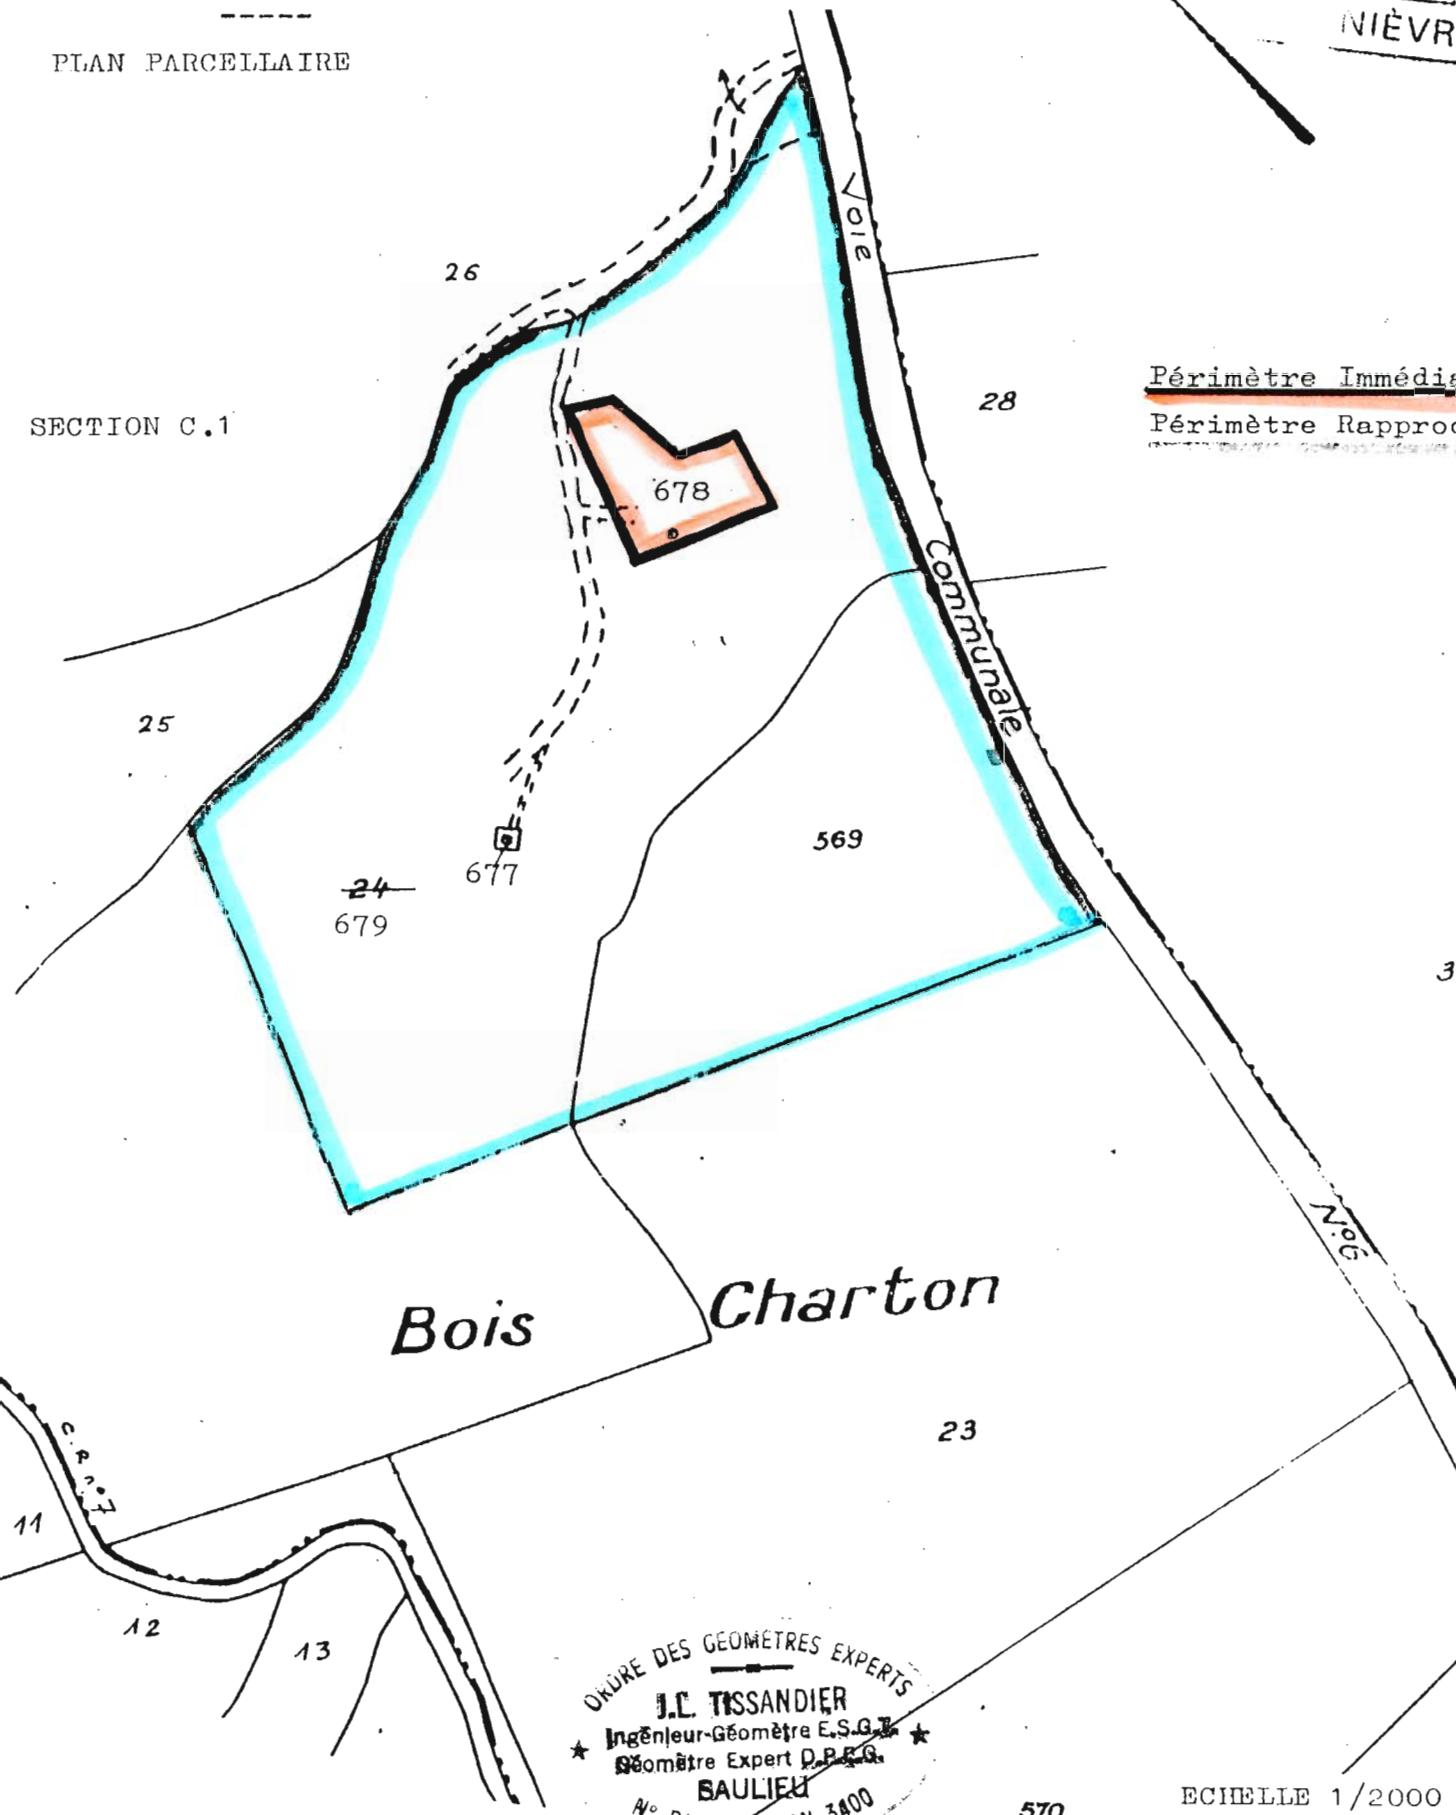
## PLAN PARCELLAIRE

## CAPTAGE DU BOIS CHARTON (source du bourg)

## PERIMETRES DE PROTECTION

SECTION C.1

### Périmètre Immédiat

### Périmètre Rapproché

Suite à une erreur de localisation de l'ouvrage captant dans une zone boisée sans repère précis, les périmètres de protection immédiate et rapprochée de la source du Bourg seront délimités conformément à l'extrait cadastral ci-jointLa protection rapprochée sera une enclave dans l'angle Nord de la parcelle Section C1 n° 24, respectant les dimensions données dans le rapport cité en référence. La protection immédiate, calée à l'aval sur les limites de la protection immédiate, sera repoussée vers le Nord; elle comprendra les secteurs nord des parcelles n° 24 et 23 jointifs au chemin communal n° 6.
