Il s'agit d'une exploitation agricole située au "Neu Pré" à La Longine (70130). Les exploitants souhaitent créer un nouveau bâtiment d'élevage et une salle de traite dans un nouveau site, éloigné de l'établissement actuel.

Il s'agit de la création d'un nouveau bâtiment d'élevage et d'une salle de traite. Les exploitants ont trouvé une source voisine, qui a été sommairement équipée, pour la future alimentation en eau de l'établissement.

4. L'ouvrage de captage

4.1. Caractéristiques techniques de l'ouvrage

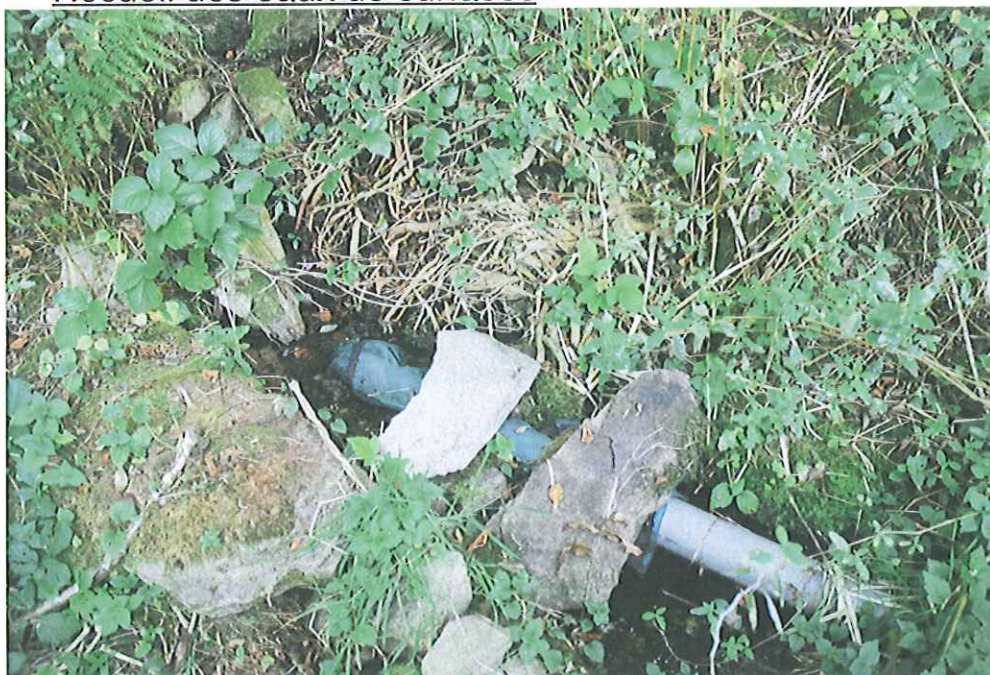
L'ouvrage actuel, provisoire, ne permet que de collecter les eaux coulant en surface. Ces eaux sont décantées dans un système de bacs, avant d'être dirigées vers le réservoir, puis les bâtiments.

Recueil des eaux de surfaces

Actuellement, seules des eaux de surface sont captées, ce qui rend l'ouvrage très sensible aux pollutions de surface, en particulier bactériennes. Il est donc proposé de créer un ouvrage sur le principe suivant, afin de prélever des eaux provenant du sous-sol, donc mieux filtrées :

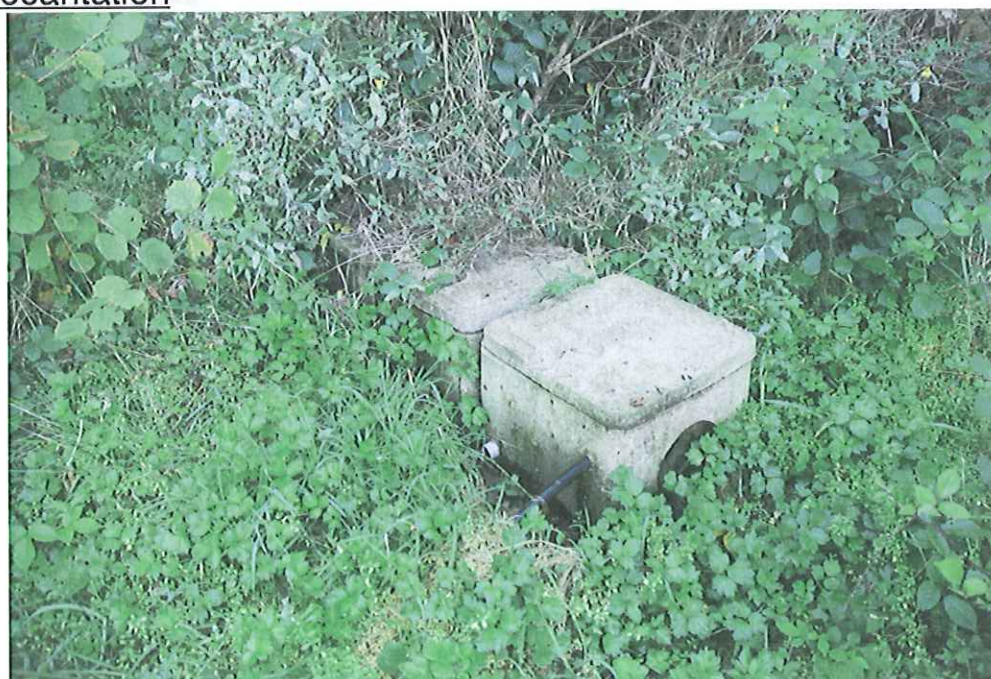
Système de décantation

Les bacs décanteurs existants peuvent être conservés, sous réserve d'avoir une fermeture empêchant la pénétration des insectes, mollusques et autre petite faune, comme le bac de captage lui-même. Ils pourraient également être remplis de granulats calcaires adaptés pour effectuer le traitement de neutralisation (des analyses ultérieures permettraient de connaître le bon réglage, en nombre ou longueur de bacs pour effectuer ce traitement).

Un traitement de neutralisation est nécessaire : les bacs décanteurs pourraient être remplis de granulats calcaires adaptés pour effectuer le traitement de neutralisation (des analyses ultérieures permettraient de connaître le bon réglage, en nombre ou longueur de bacs pour effectuer ce traitement). Ce traitement pourrait également être installé à proximité du réservoir, pour plus de facilité d'entretien (apport du granulat calcaire).

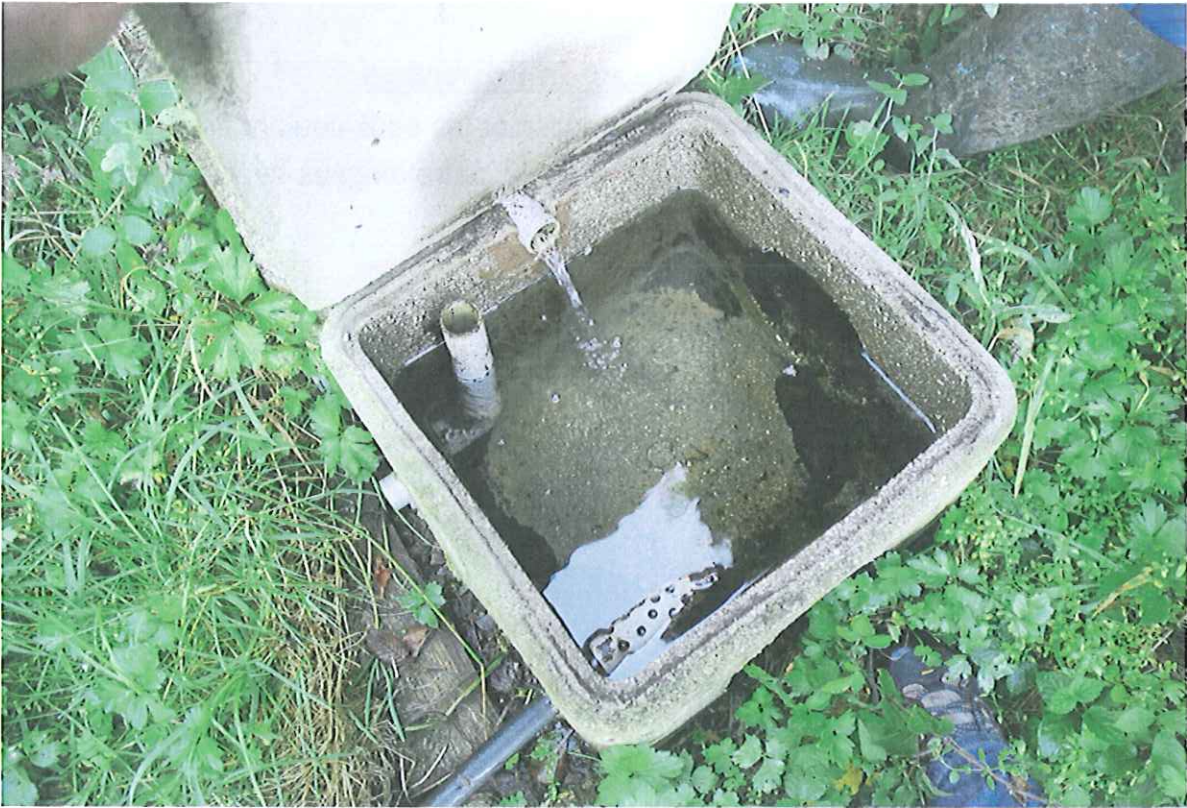
Intérieur du système de décantation, sortie par crépine

Il devra être désinfecté, ainsi que les bacs décanteurs (dessableur et/ou traitement de neutralisation) et le réservoir, lors de sa mise en fonction, puis au moins une fois par an (eau de javel par exemple).

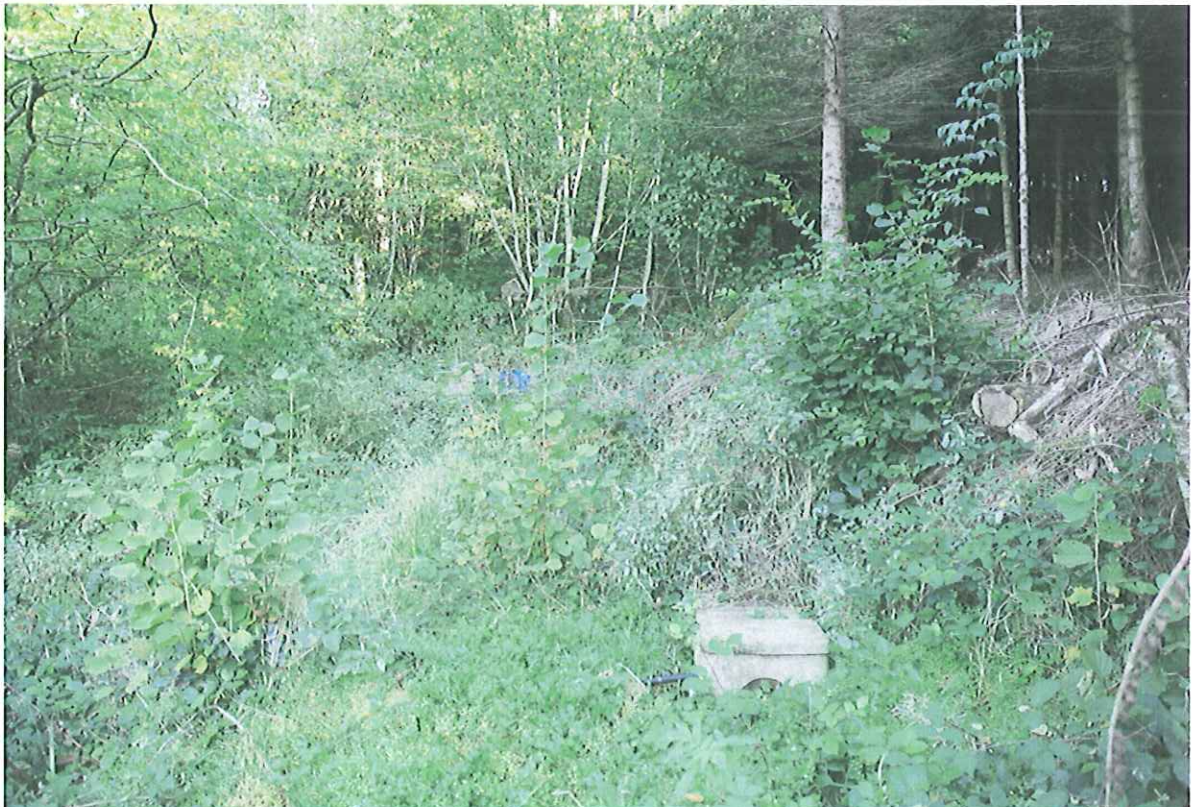
Vue général du site du captage
