**Avis d'hydrogéologue agréé réalisé sur  
la définition des périmètres de protection  
des captages de  
PROVENCHERE**

**Source du Bois n°1  
Source du Bois n°2**

**041050022/S  
041050056/SCE2**

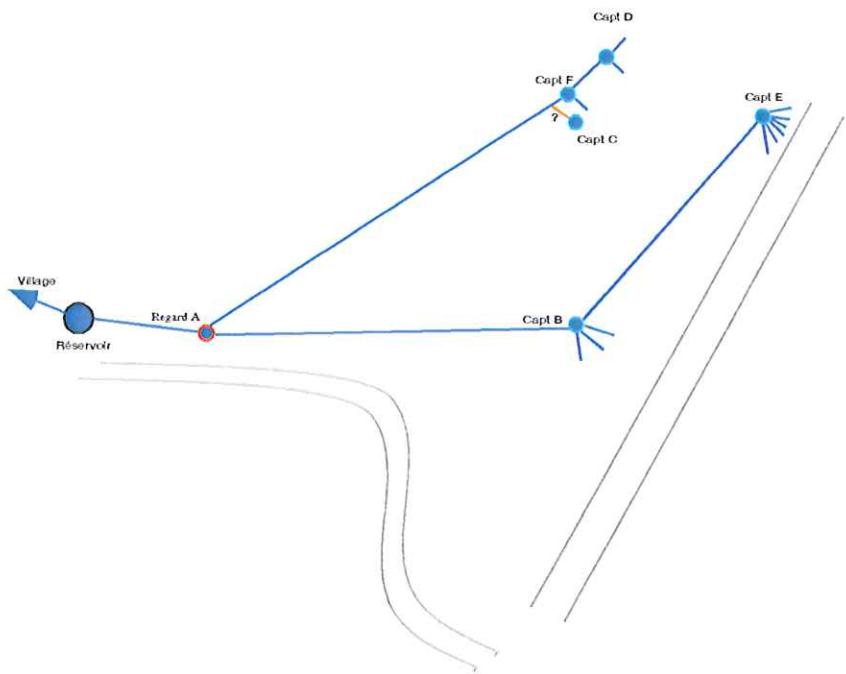
### Schéma des ouvrages

- Le réservoir
- A : Le regard, situé à l'amont du réservoir et dans lequel aboutissent les canalisations des deux groupes de captages
- B : Cet ouvrage, le plus au Sud, correspond peut être au captage de la Source du Bois n°1 (n°041050022/S)
- C : Il s'agit d'un ouvrage ancien, de faible productivité
- D : Ce captage est situé en limite d'une parcelle forestière, non loin des ouvrages C et F (correspond peut être au captage de la Source du Bois n°2 (n°041050056/S)
- E : C'est un ouvrage situé en bordure du chemin forestier, dont les eaux semblent dirigées vers l'ouvrage B
- F : Il s'agit d'un regard sur la jonction des captages D et F, ou d'un captage intermédiaire entre F et le regard A.

Le lever réalisé le 22/10/2010 (GPS) permet de proposer le schéma suivant pour le système des captages de Provenchère :

La déconnexion supposée de l'ouvrage ancien ("C") devra être vérifiée, ainsi que la réalité des connexions entre ouvrages qui sont ici supposées (traçages localisés).

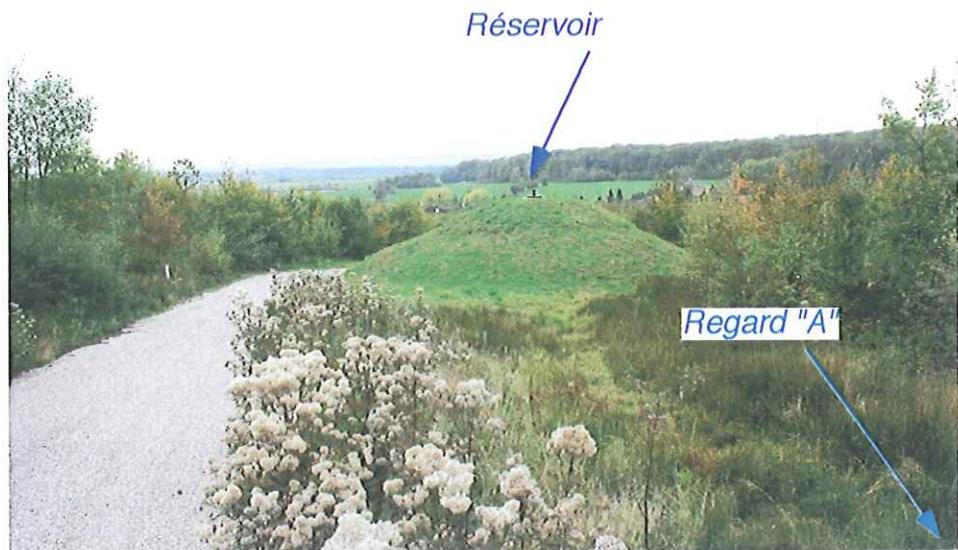
#### Réservoir

D'une capacité de 250 m<sup>3</sup>, il est très récent (2010), n'étant pas terminé lors de la réalisation de l'étude préalable.

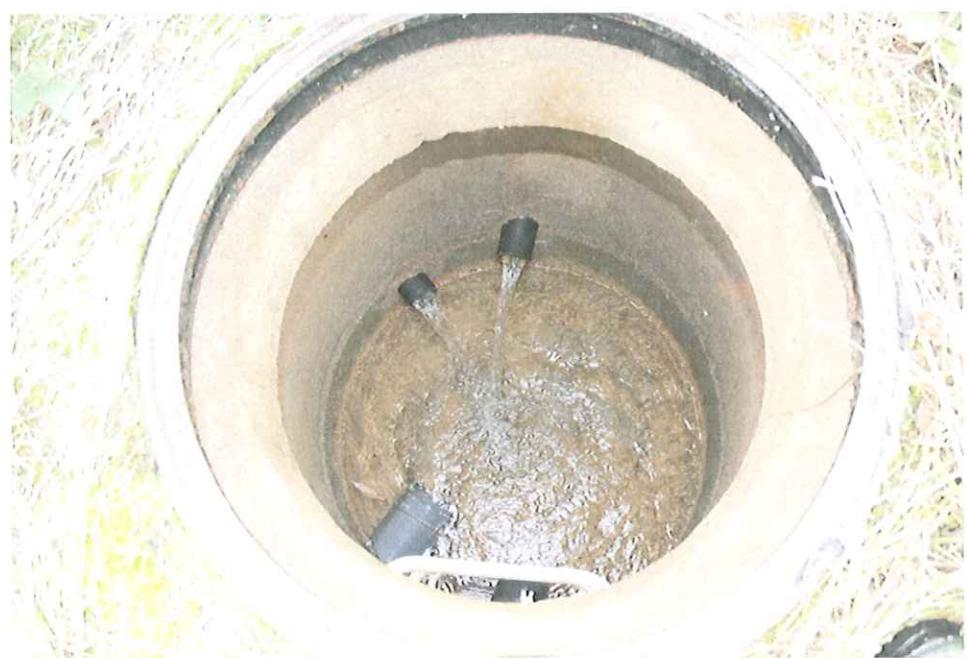
Vue intérieure :

Il est situé à environ 40 m en amont du réservoir. Il est constitué de buses béton de Ø 800 mm, fermé par un capot de type Foug, et montre deux arrivées d'eau (des deux branches du système de captage) et une sortie vers le réservoir.

Les débits des sources ne sont pas connus, ils mériteraient d'être mesurés régulièrement, par exemple au niveau du regard de rassemblement "A", pour en particulier connaître les potentialités des captages en période moyenne et à l'étiage. Une mesure mensuelle sur une période d'au moins un an serait souhaitable.

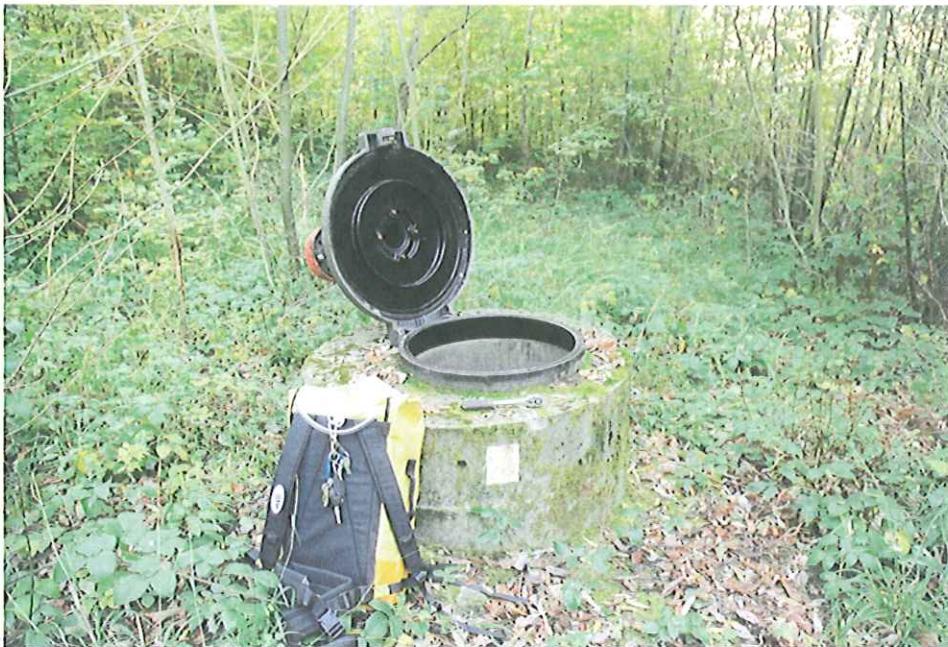
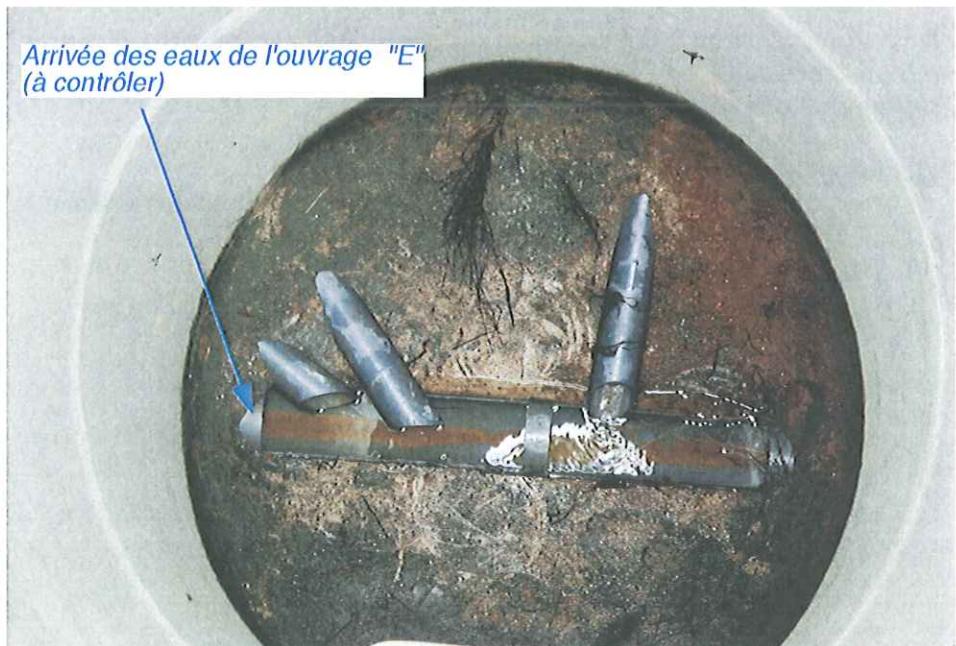
## Ouvrage "B"

Il s'agit d'un ouvrage constitué de buses de béton de Ø 1000 mm, fermé par un capot de type "Foug".

Il est traversé par un canal en PVC lisse recueillant, semble-t-il, les eaux de l'ouvrage "E", et présente les arrivées de 3 drains, également en PVC lisse. Leur longueur est inconnue.

Les ouvrages devront être nettoyés et désinfectés. Cette procédure devra être renouvelée annuellement.

L'étanchéité des accès (pénétration de la petite faune) devra être contrôlée et si besoin restaurée.

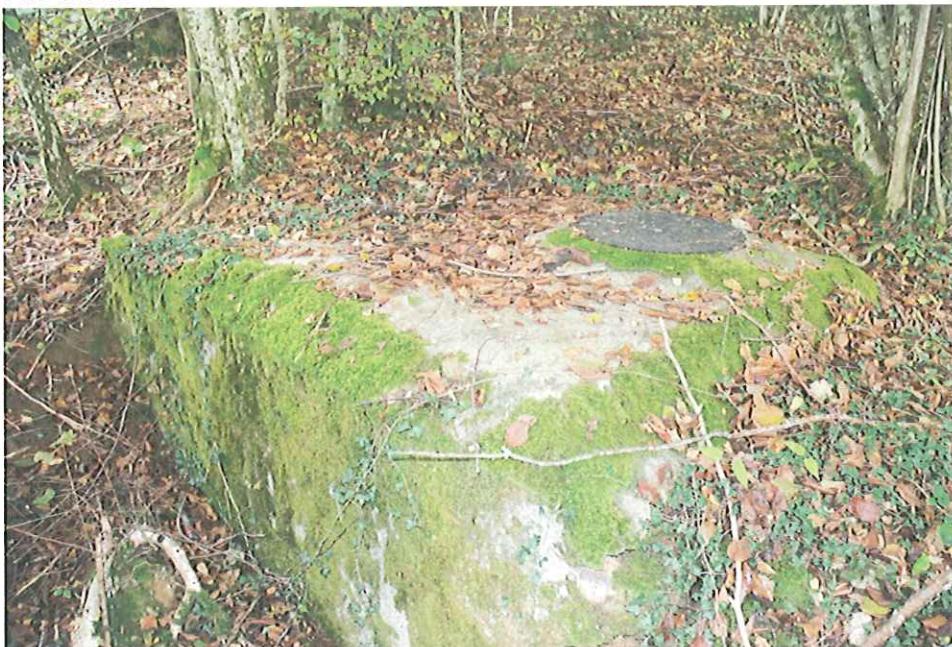
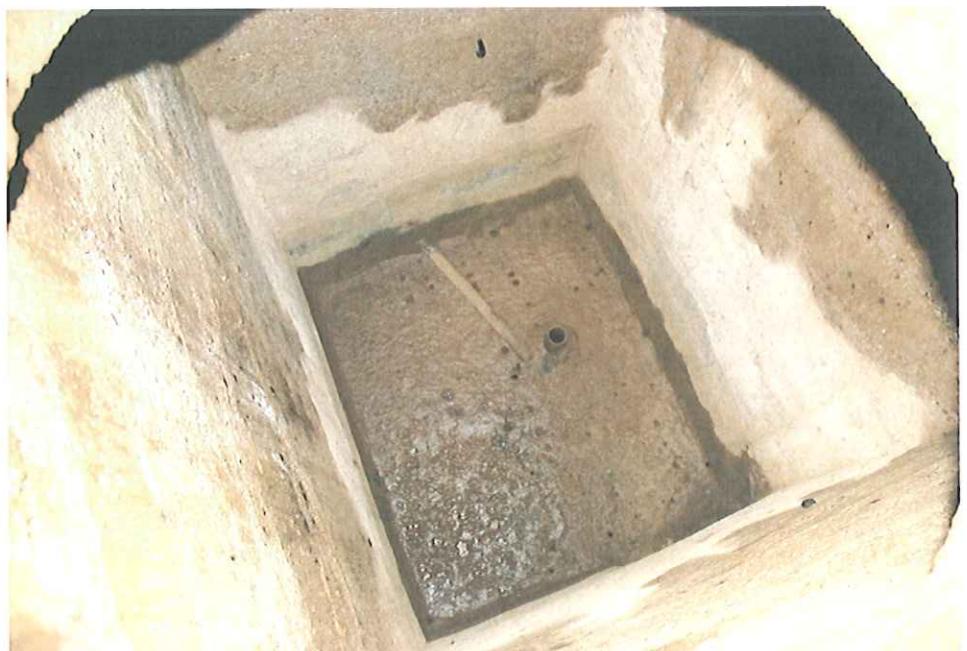
## Ouvrage "C"

Il s'agit d'un ouvrage maçonné, plus ancien que les autres, parallélépipédique (L x l x H : 1,4 m x 1,3 m x 2,5 m), fermé par une plaque de type "égout". L'eau doit y arriver par le fond. Une canalisation métallique permet la sortie des eaux et le niveau est régulé par un trop-plein.

Lors de la visite du 22 octobre, l'ouvrage était à sec, le fond étant recouvert d'une couche boueuse.

Il semble que cet ancien ouvrage soit déconnecté du réseau en service. Cet état de fait devra toutefois être contrôlé. En effet, il ne semble plus productif et il pourrait permettre des pollutions de type bactérien.

**Ouvrage "C" :** il semble que cet ancien ouvrage soit déconnecté du réseau en service. Cet état de fait devra être contrôlé, et, si besoin, la déconnexion devra être réalisée.

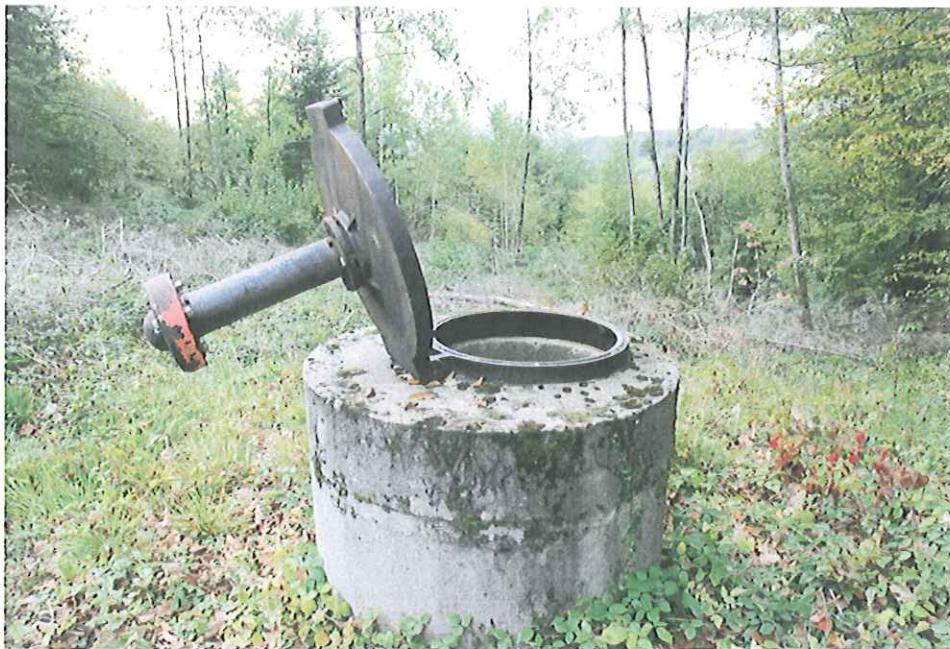
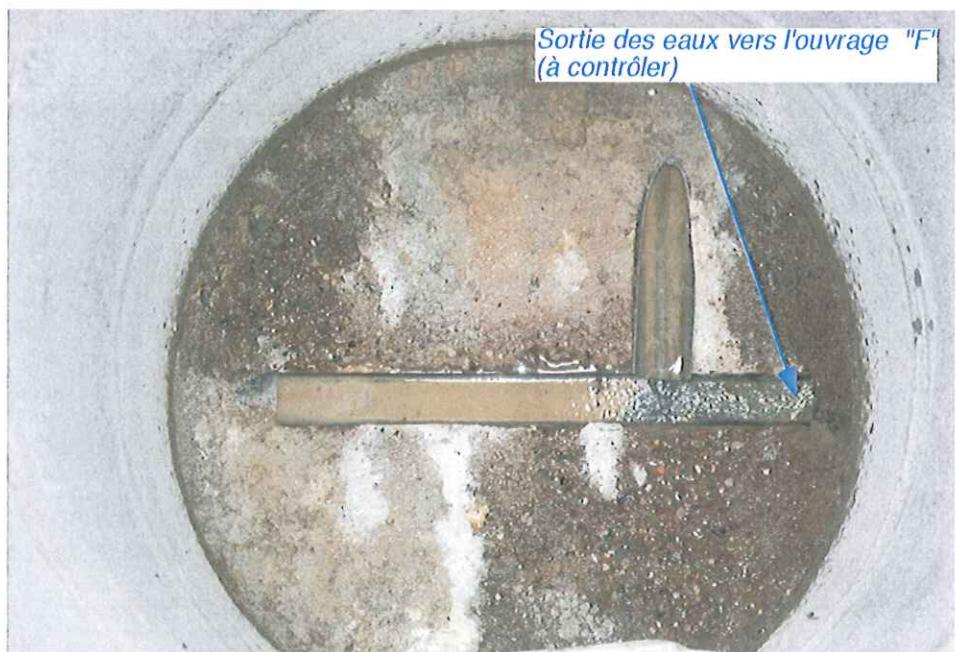
## Ouvrage "D"

Il s'agit d'un ouvrage constitué de buses de béton de Ø 1000 mm, fermé par un capot de type "Foug".

Il est traversé par un canal en PVC lisse recueillant les eaux de deux drains orthogonaux, également en PVC lisse. Leur longueur est inconnue.

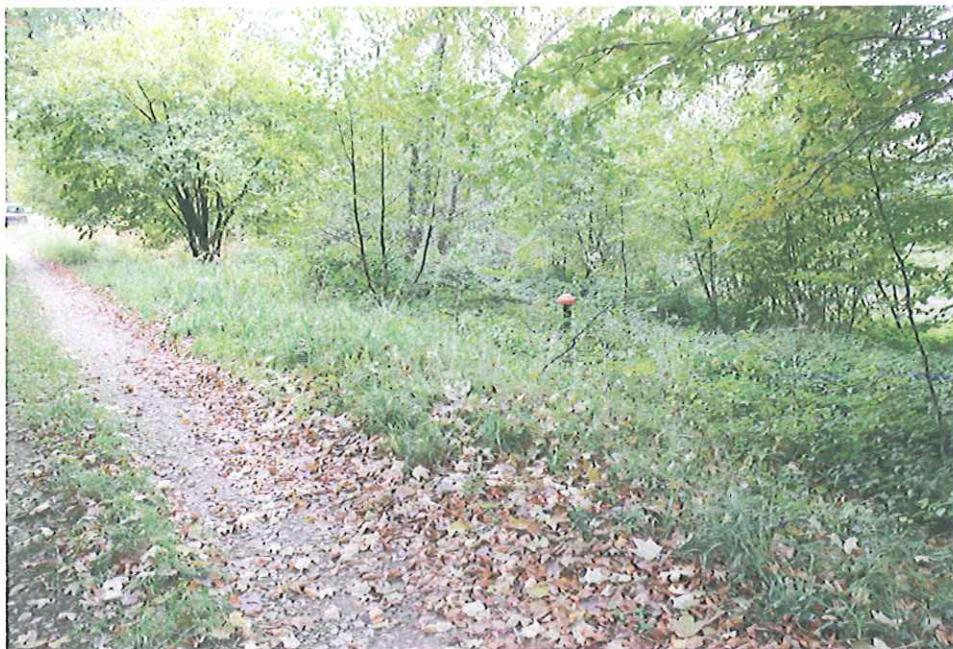
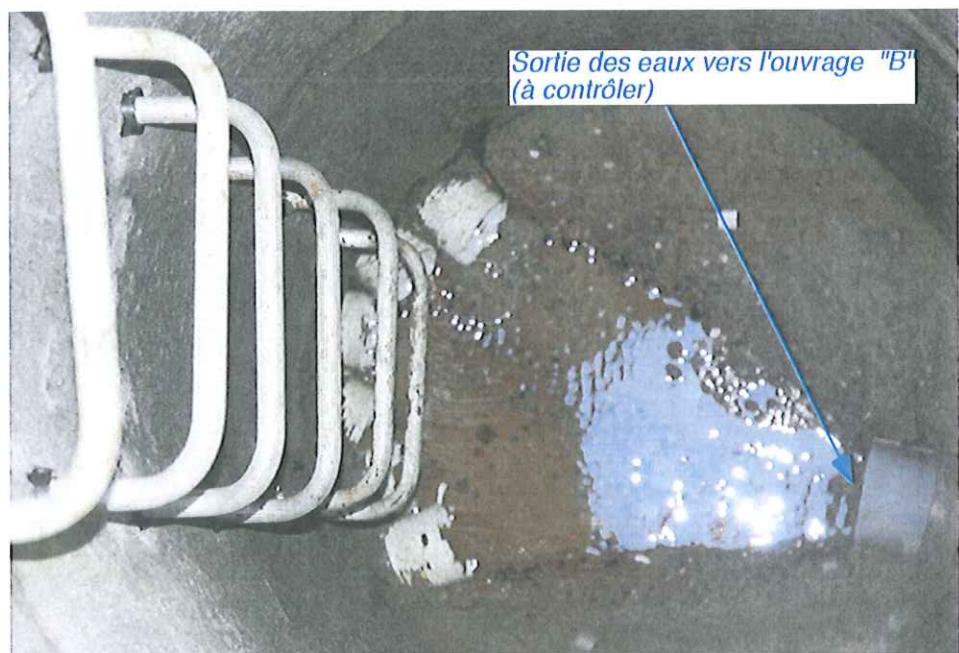
## Ouvrage "E"

Il s'agit d'un ouvrage constitué de buses de béton de Ø 1000 mm, fermé par un capot de type "Foug". Il est installé à quelques mètres du chemin forestier.

Il est traversé par un canal maçonné recueillant les eaux de six drains en PVC annelé de type agricole. Leur longueur est inconnue. Les eaux sont évacuées vraisemblablement vers l'ouvrage "B" par un tuyau de PVC lisse.

Cas particulier : l'ouvrage "E" est situé à proximité du chemin forestier et la règle des 5 mètres à l'amont de l'ouvrage et des drains ne pourra vraisemblablement être appliquée. Les solutions applicables semblent les suivantes :

- déplacement du chemin en aval du captage (solution préférable)
- ajustement du Périmètre de Protection Immédiate en limite du chemin, avec interdiction de circulation au public sur cette voie

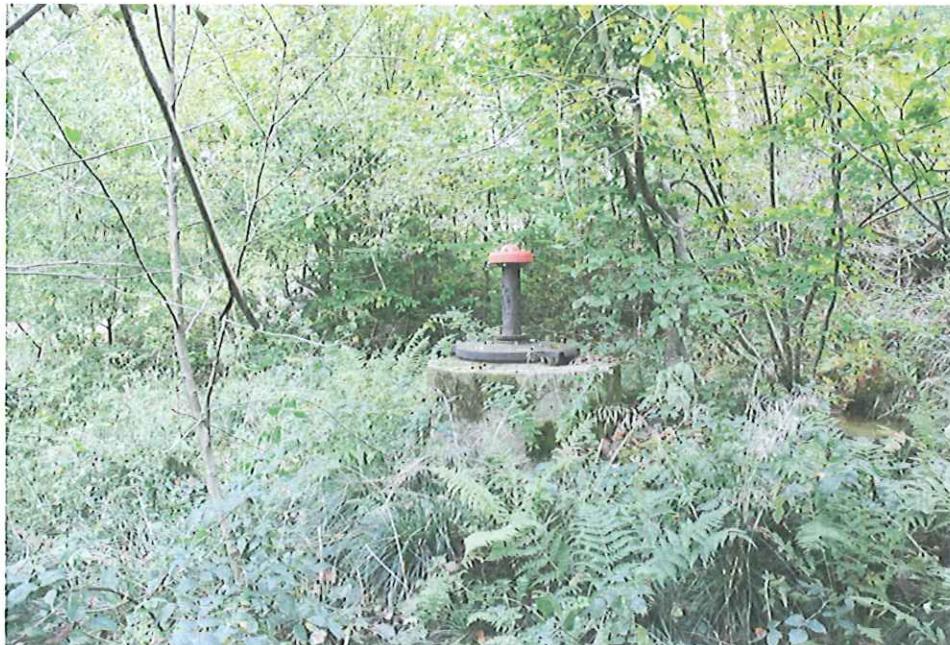
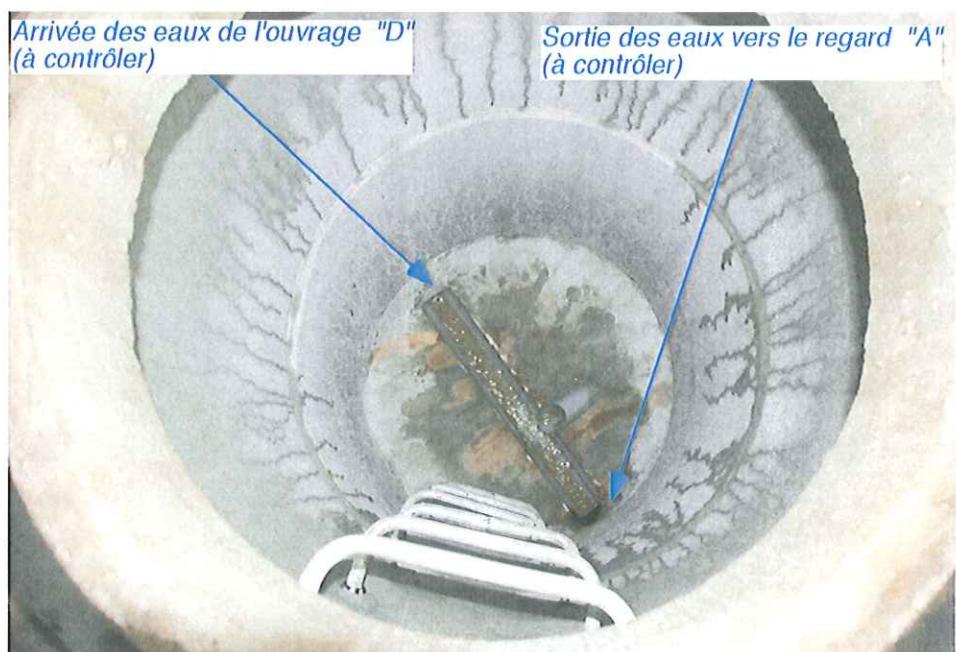
## Ouvrage "F"

Il s'agit d'un ouvrage constitué de buses de béton de Ø 1000 mm, fermé par un capot de type "Foug". Il est installé à quelques mètres de l'ancien ouvrage "C", et à une vingtaine de mètres en aval de l'ouvrage "D".

Il est traversé par un canal en PVC lisse apportant apparemment les eaux de l'ouvrage "D" et recueillant les eaux d'un drain orthogonal, également en PVC lisse. Sa longueur est inconnue.

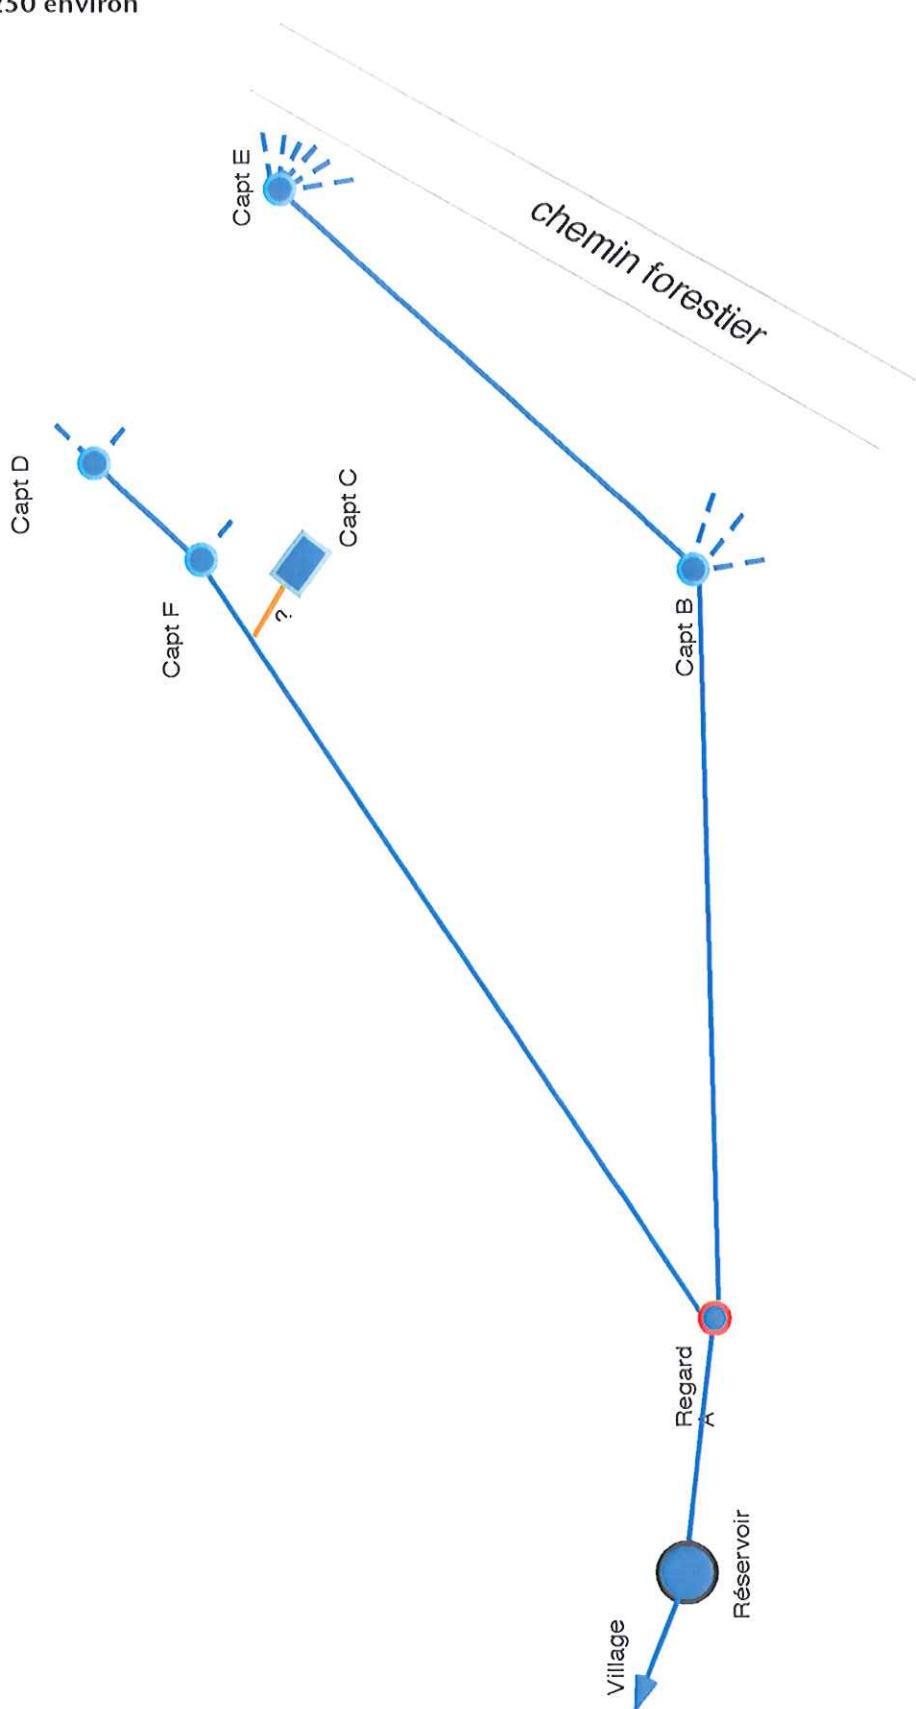
## Synthèse - présentation d'un schéma des captages de Provenchère

Ce schéma ne représente qu'une proposition, réalisée selon les observations. Il devra être contrôlé (par exemple par de petits traçages permettant de vérifier les connexions supposées entre ouvrages, à moins que des plans de recollement des travaux ne puissent être retrouvés).

Le plan définitif, indiquant le passage des canalisations, notamment par rapport au parcellaire devra être réalisé et disponible pour la suite de cette procédure.

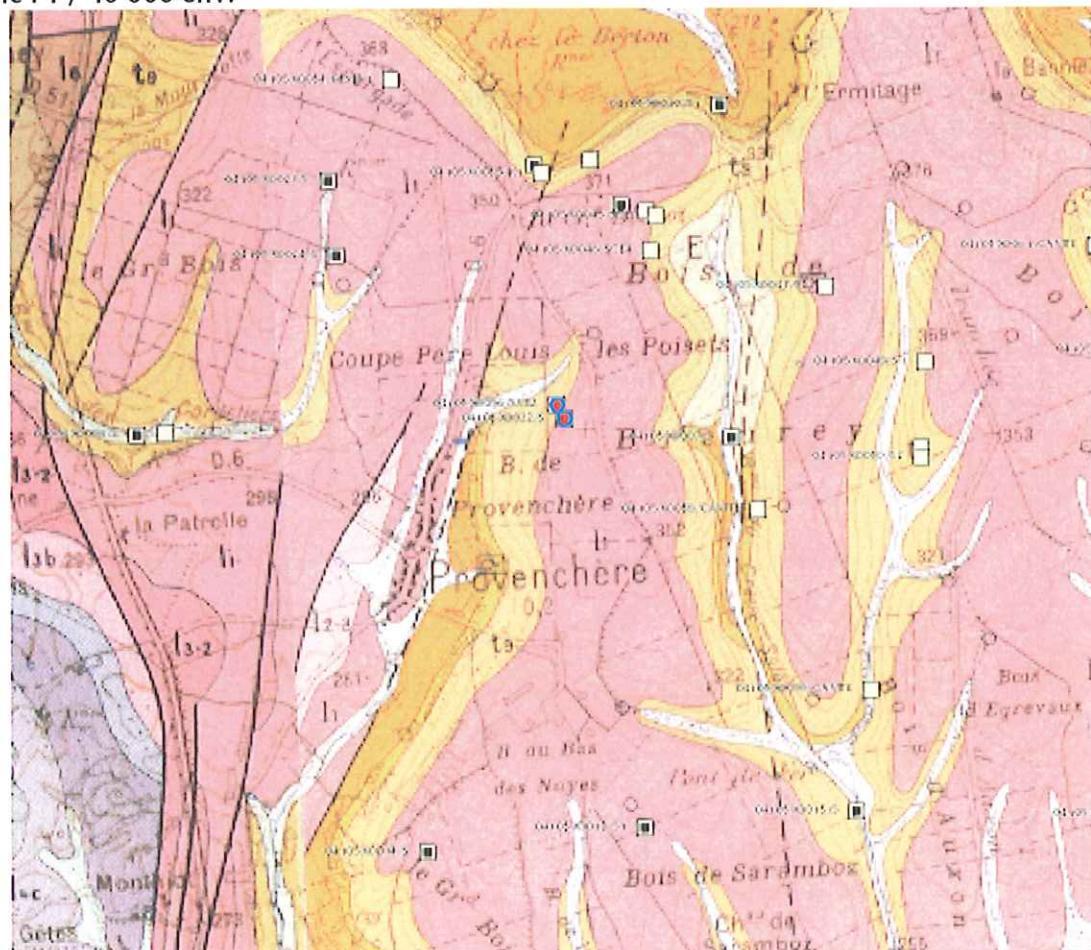
## Carte géologique

Les formations géologiques rencontrées sont les suivantes :  
(notice de la carte géologique de Jussey)

D'après la carte géologique, les sources captées proviennent des formations gréseuses du Rhétien, à la limite entre ces grès et les formations marneuses du Keuper supérieur.

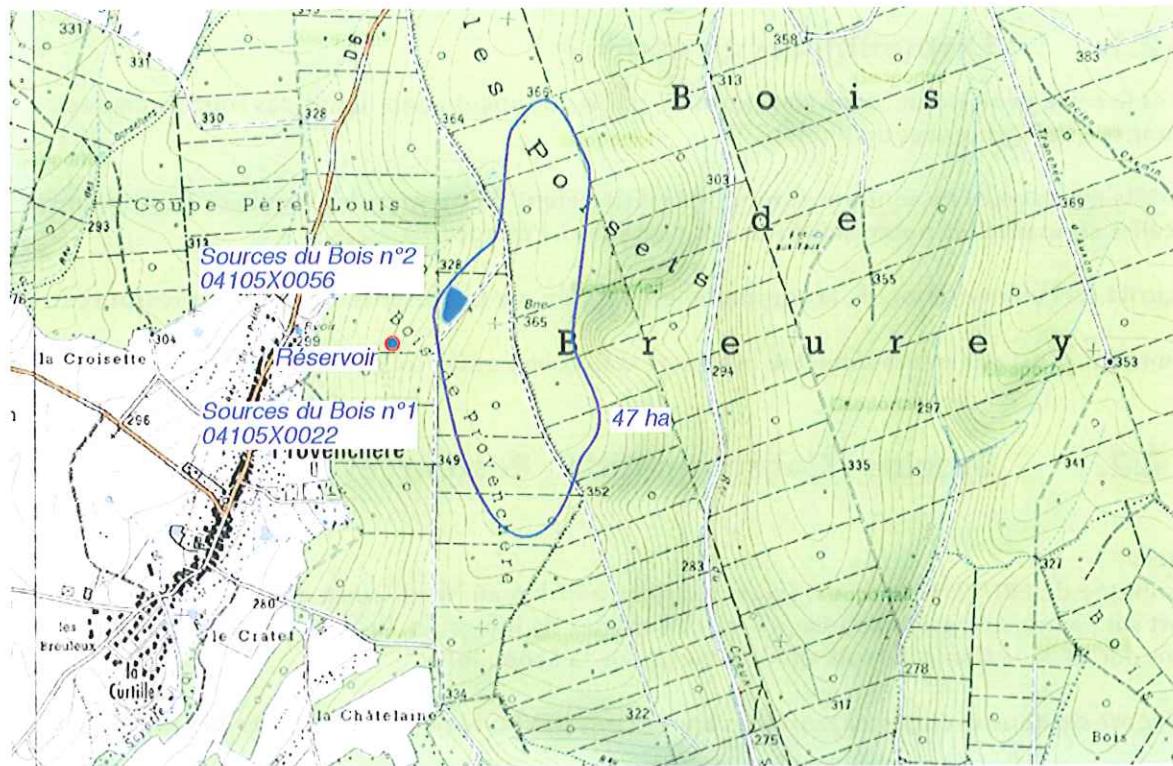
### Estimation des zones d'alimentation

Rappel : En première approximation, la zone d'alimentation des captages peut être évaluée à partir du bassin versant topographique à l'amont des ouvrages.

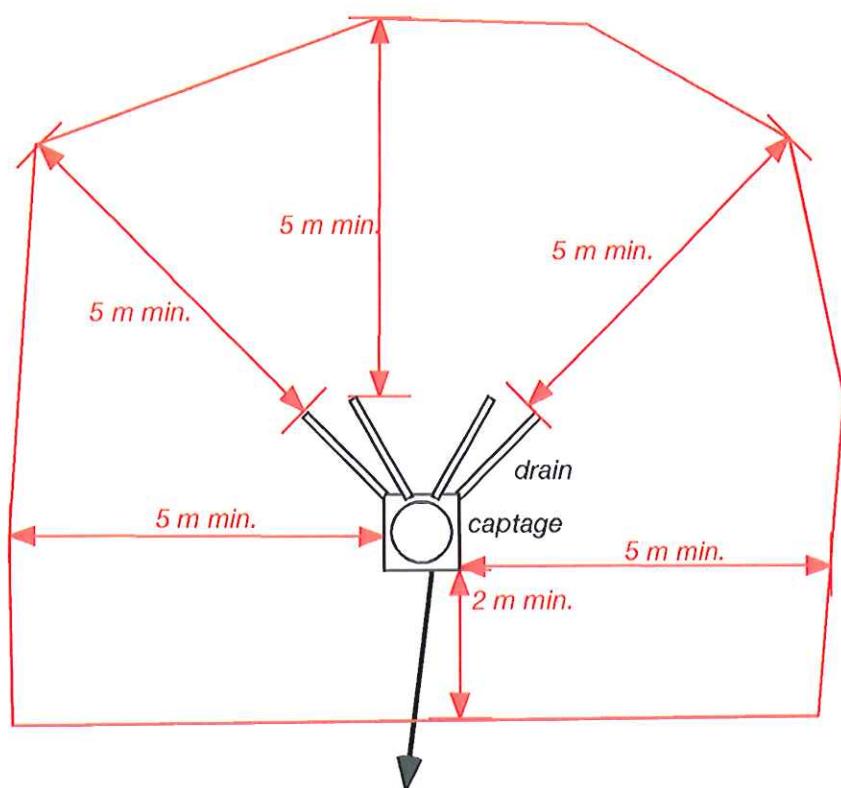
Schéma de principe pour les Périmètres de Protection Immédiate (échelle 1/ 100) :

**Périmètre de protection immédiate :** Il vise à protéger le captage de toute introduction directe de substances polluantes dans l'eau prélevée et d'empêcher la dégradation des ouvrages.

Un lever de géomètre situant les ouvrages et les drains, tenant compte d'une distance de sécurité de 5 mètres minimum entre les ouvrages ou drains et la limite du Périmètre de Protection Immédiate (sauf indication contraire), permettra de fixer définitivement ces périmètres.

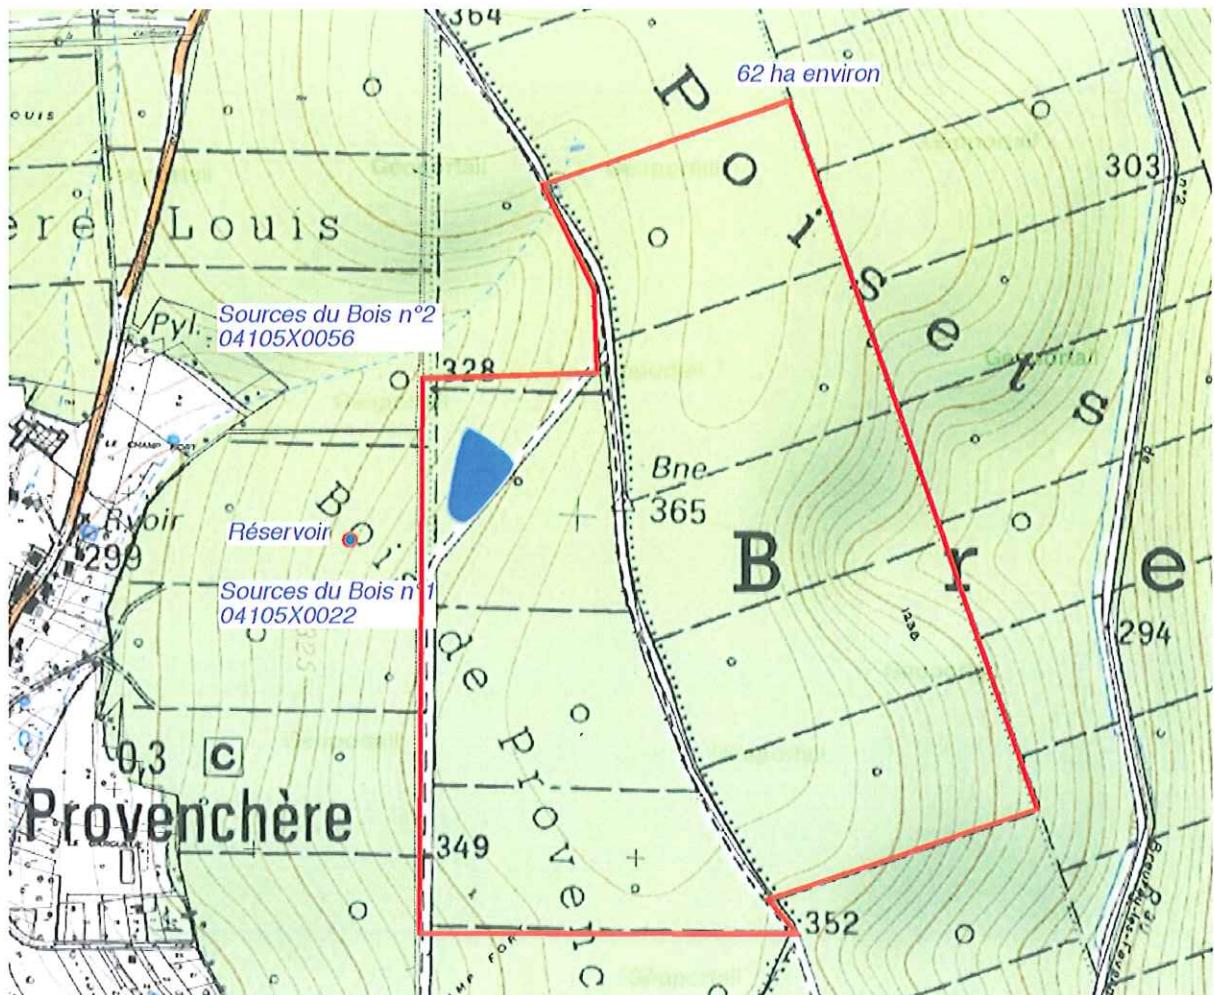
## Proposition de Périmètre de Protection Rapprochée

Le périmètre de protection rapprochée a été ajusté sur la définition de la zone d'alimentation supposée des captages. Il a été ajusté aux limites parcellaires.

Pour correspondre à la zone d'alimentation, le parcellaire proposé sur fond IGN au 1/10000 (page suivante), est adapté au parcellaire forestier indiqué.

Les listes parcellaires indiquées ci-dessus, ainsi que le tracé proposé dans les pages suivantes, devront être contrôlées et validées par un géomètre, après relevé des situations exactes des ouvrages, et adaptation si besoin au parcellaire forestier.

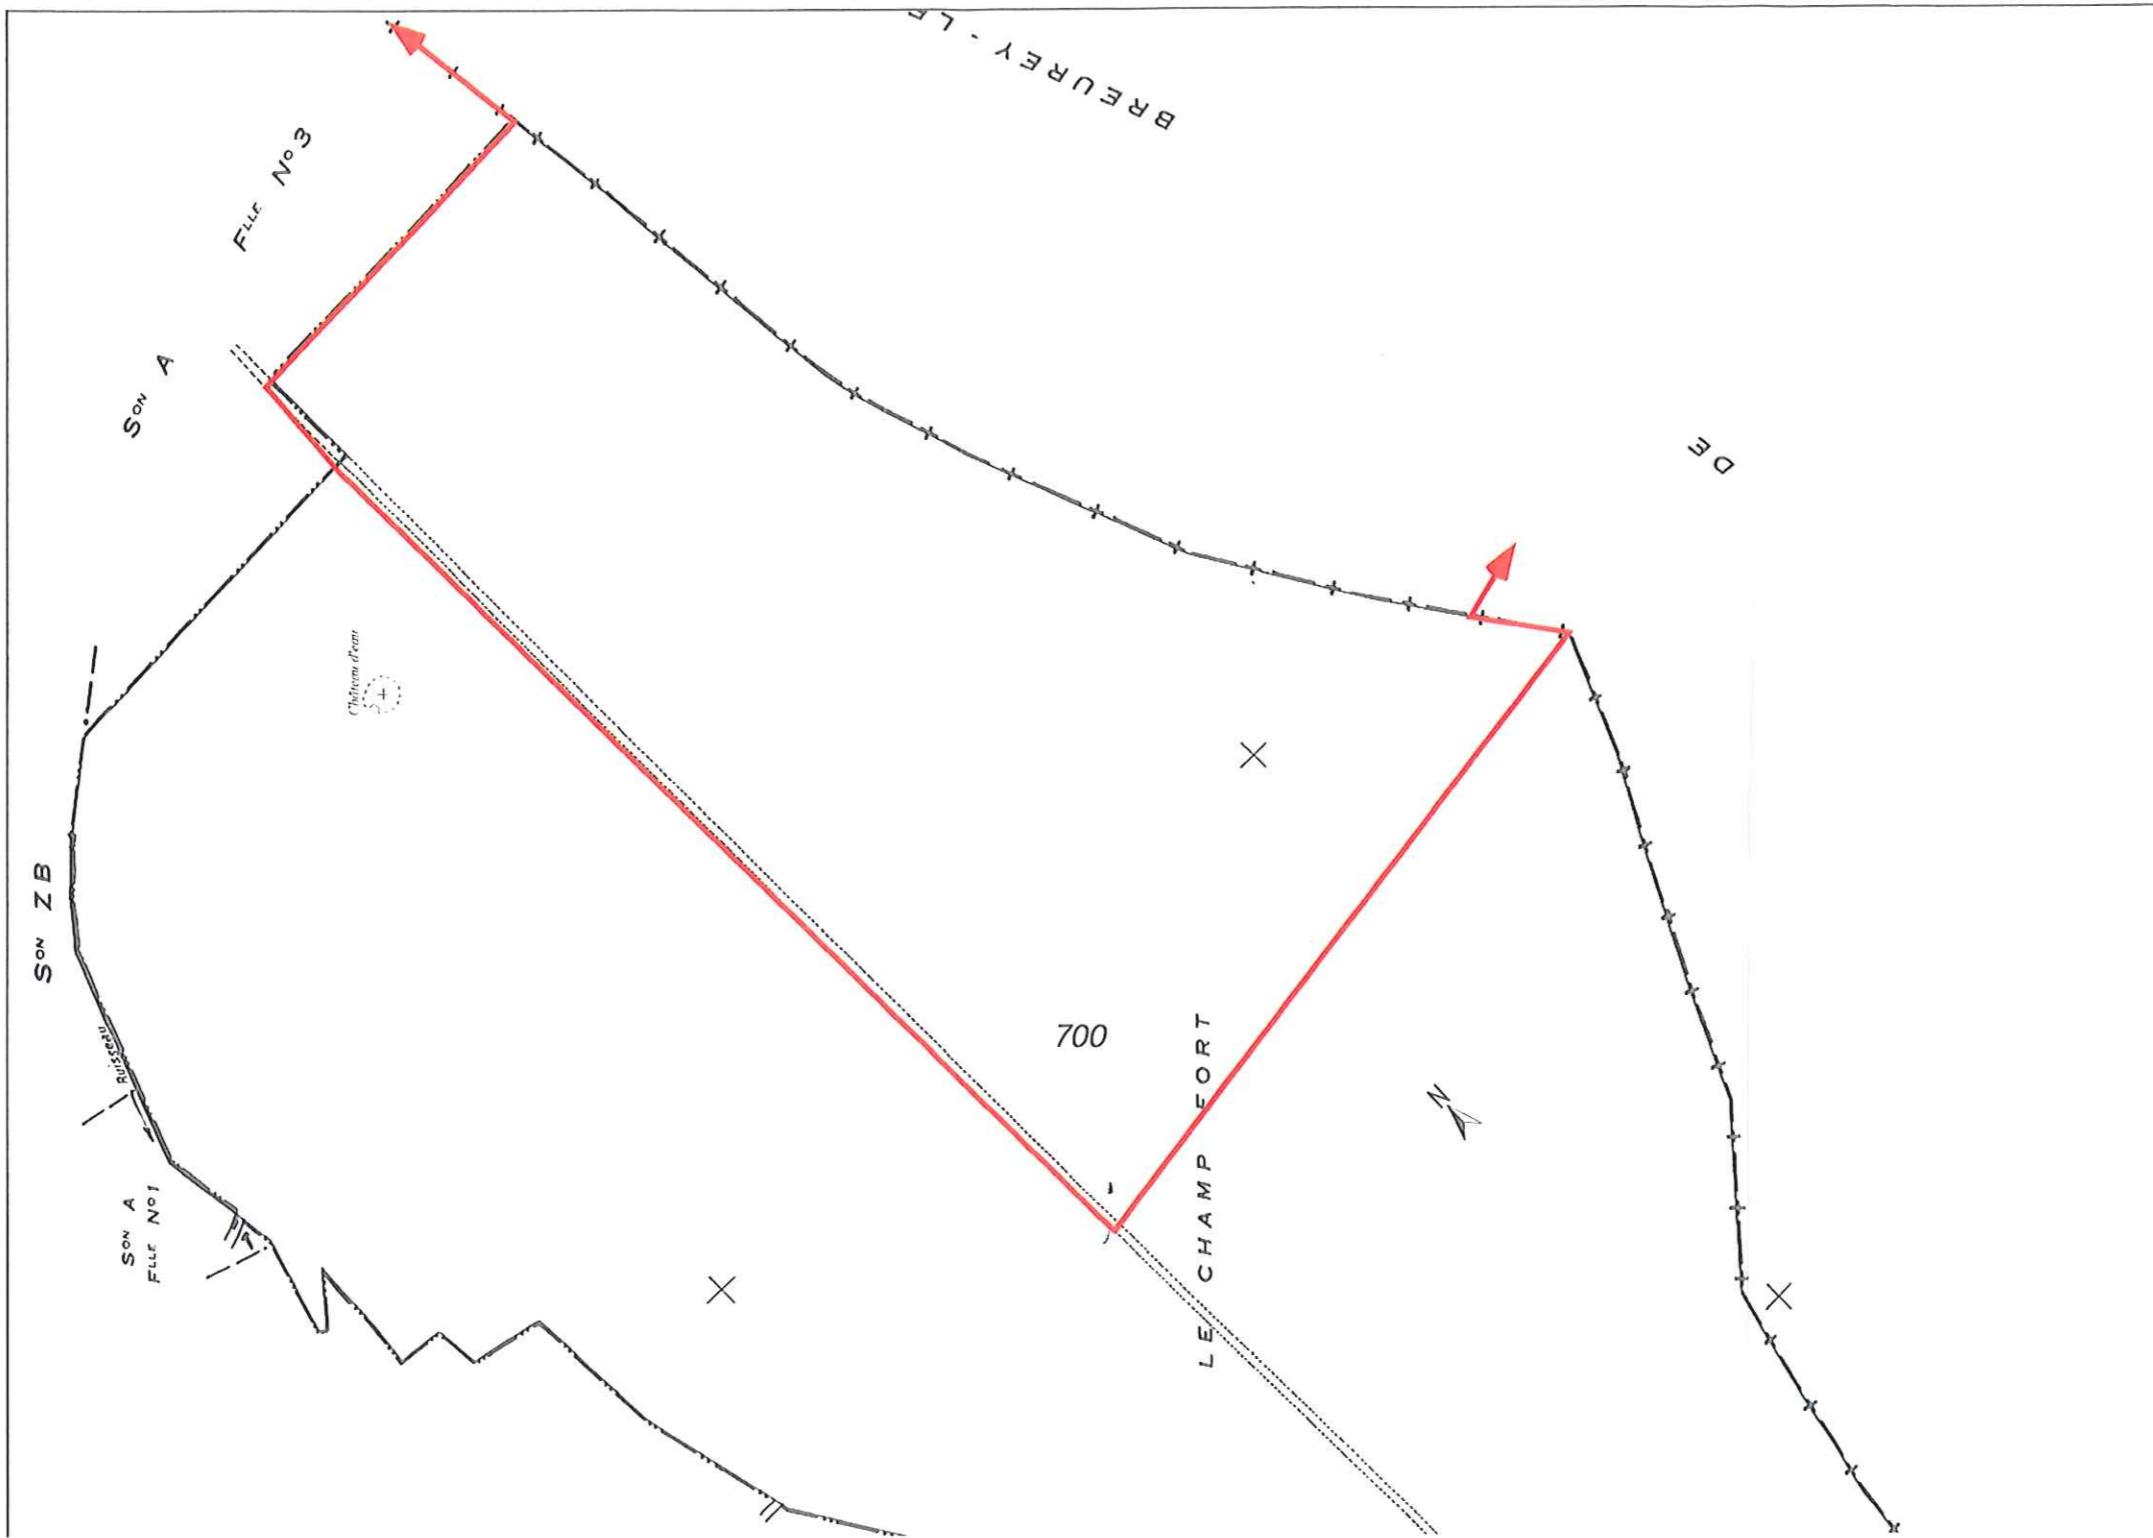
**P.P. Rapprochée sur fond cadastral - Commune de Provenchère - section A2**

Cadastre de PROVENCHERE, section A feuille n°2  
parcelles n° 700 pour partie

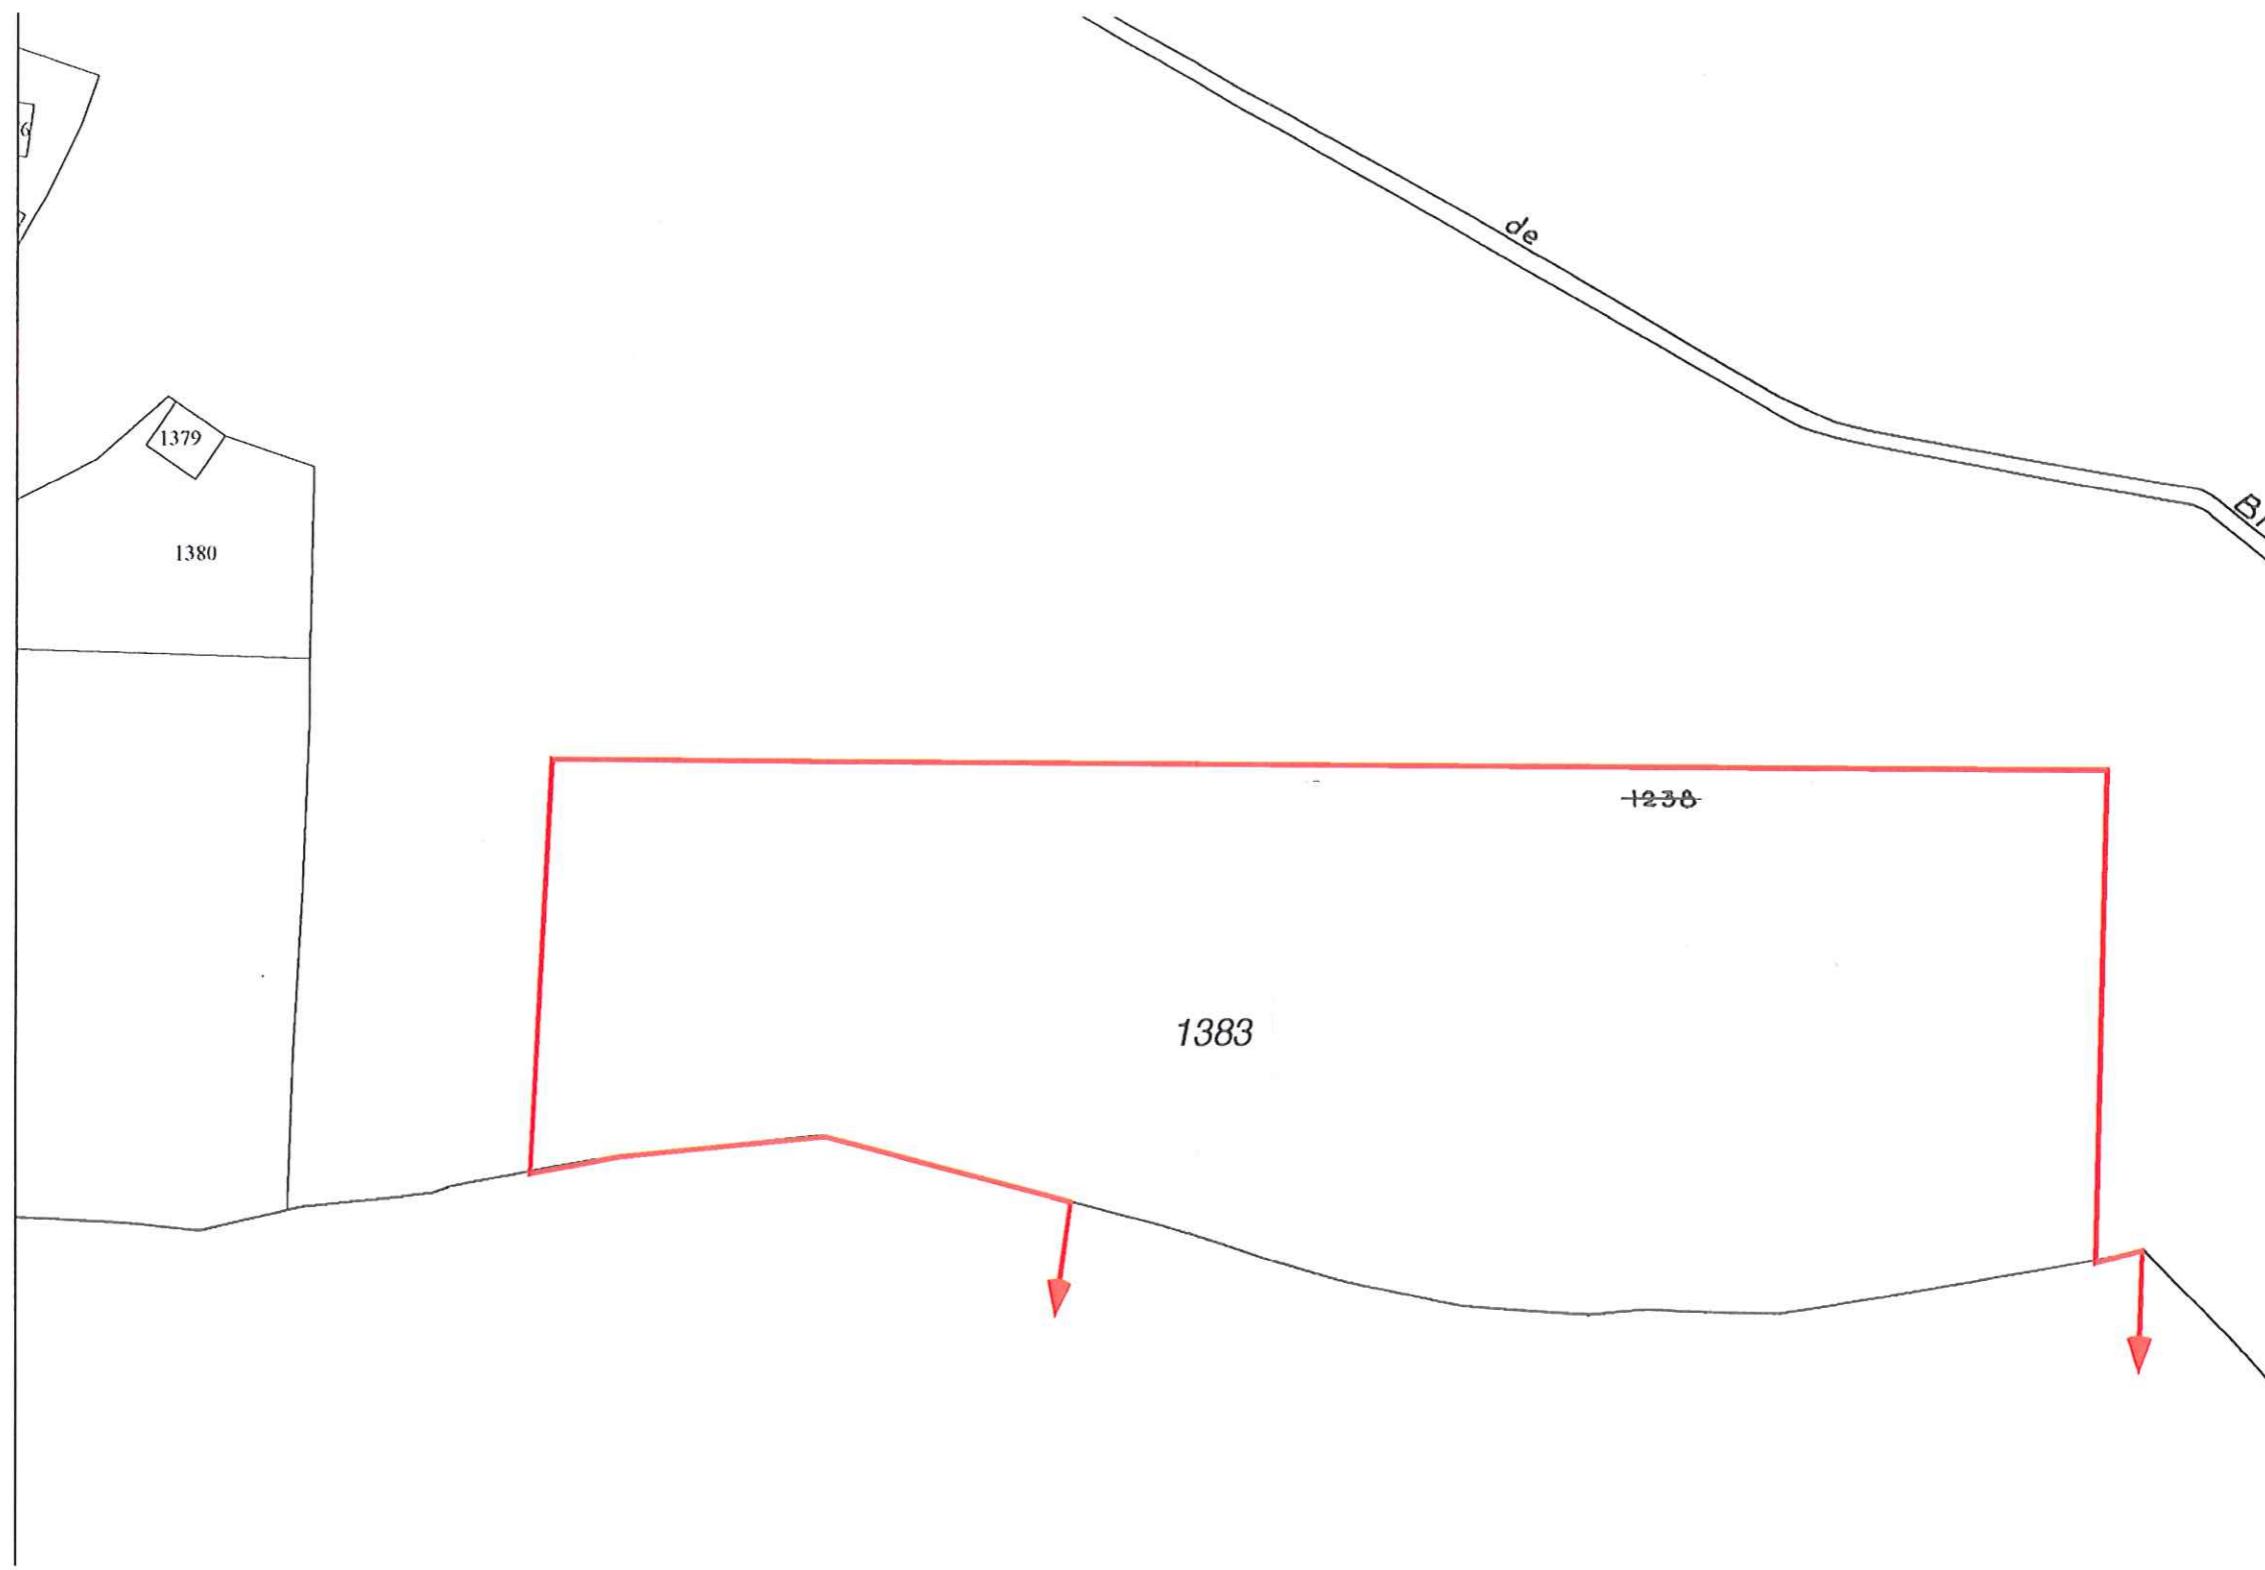
P.P. Rapprochée sur fond cadastral - Commune de Breurey lès Faverney - section B

Cadastre de BREUREY lès FAVERNEY, section B feuille n°2  
parcelles n° 1383 pour partie
