AVIS HYDROGEOLOGIQUE CONCERNANT L'ADAPTATION DES PRESCRIPTIONS PROPOSEES PAR L'ARS

CAPTAGE DE FONTAINE BRUANT –ST BRESSON Avril 2020

DETERMINATION DES PERIMETRES DE

PROTECTION DES SOURCES

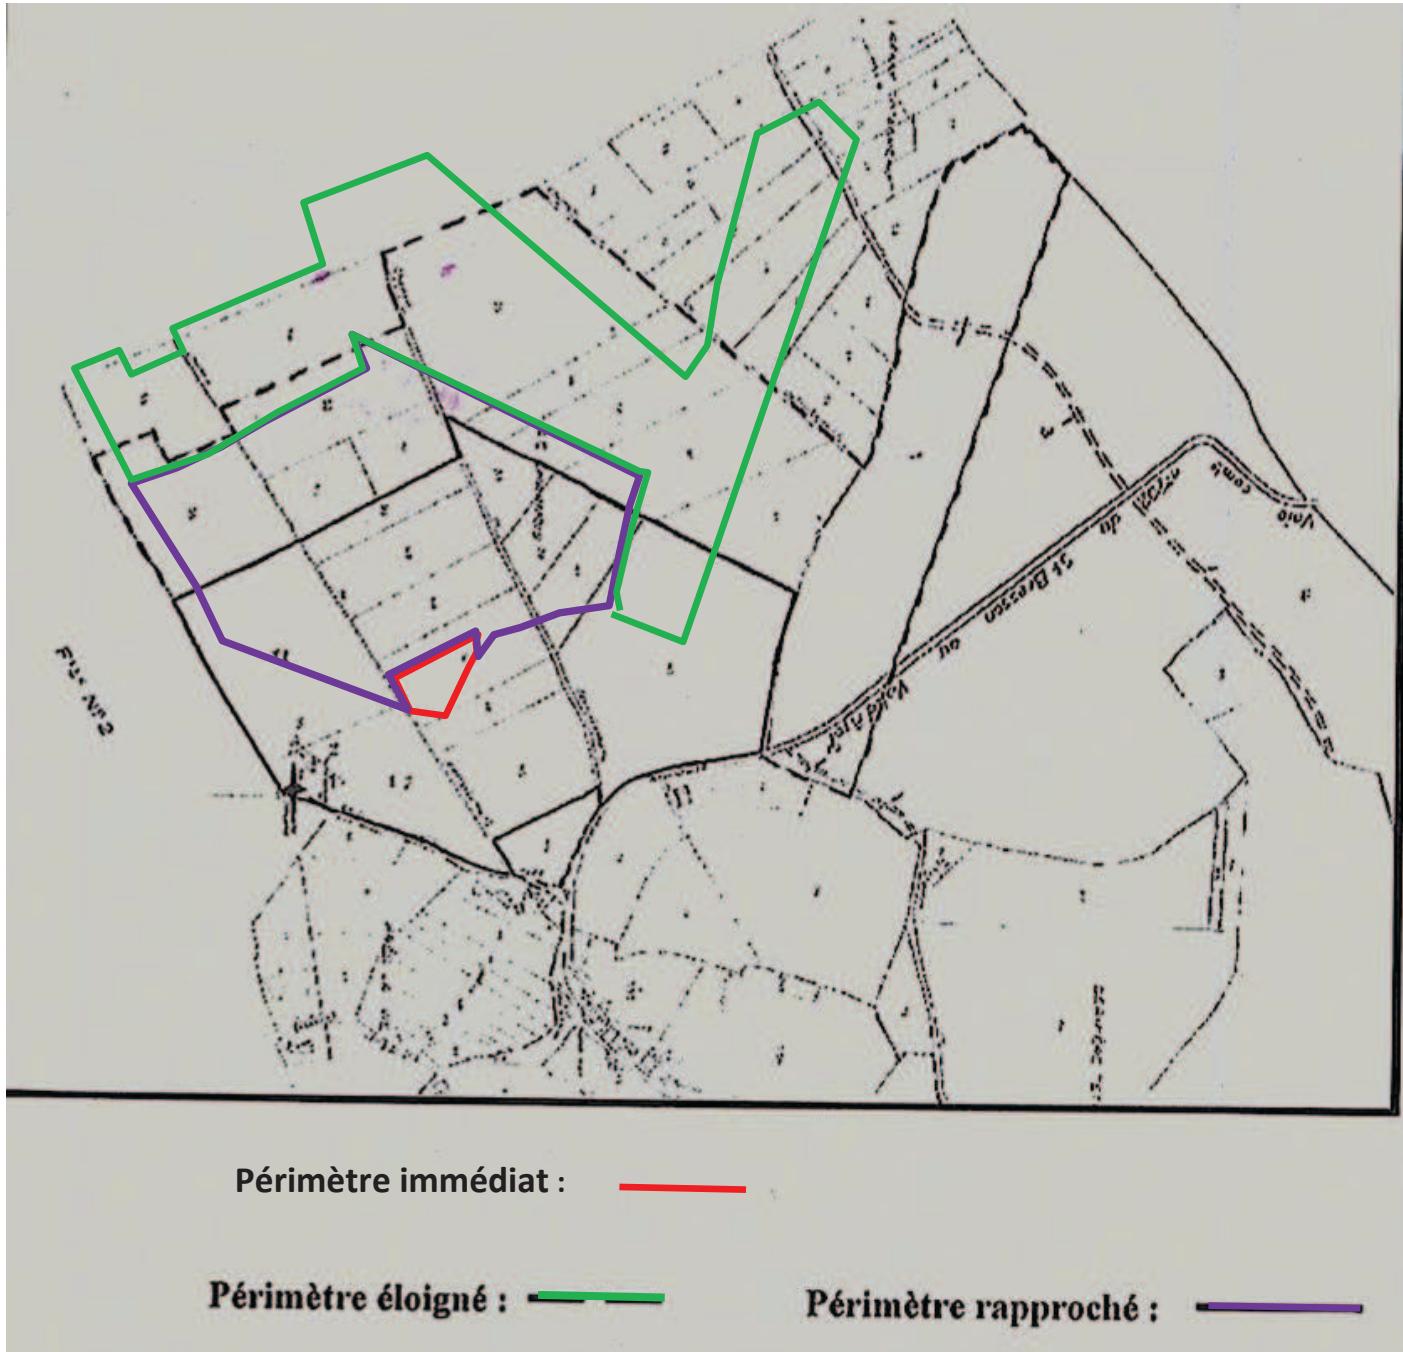
Figure 1 : Limites des périmètres de protection de Fontaine Bruant (VIPREY – 2011)

Il fournit dans ce rapport quelques données géologiques et propose les limites de périmètres de protection
(

Figure 1) et les prescriptions générales pour chaque périmètre :

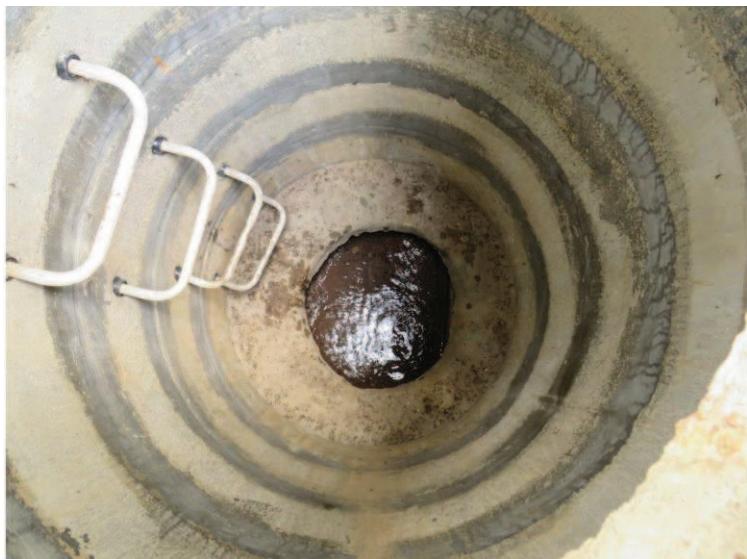
Cliché 1 : photo de l'intérieur du captage

- **Géologie** : la source émerge des formations gréseuses du Trias.
- **Volume produit** au niveau de Fontaine Bruant en 2014 : 26856 m³ pour 16517 m³ consommés avec 1800 m³ vendus aux voisins et un rendement de 68%
- **Caractéristiques du captage** : il a une profondeur de 2,3m. Il date de 1975 et a été rénové en 1991). Cliché 1.

Il semblerait qu'il existe un drain alimentant ce captage, que le BE nomme conduite d'arrivée ; sans que l'on en connaisse les caractéristiques techniques (longueur, diamètre, direction), ce qui au final complique la mise en place du périmètre immédiat surtout vis-à-vis de la position des arbres dont on sait que les racines affectionnent et recherchent les zones humides.

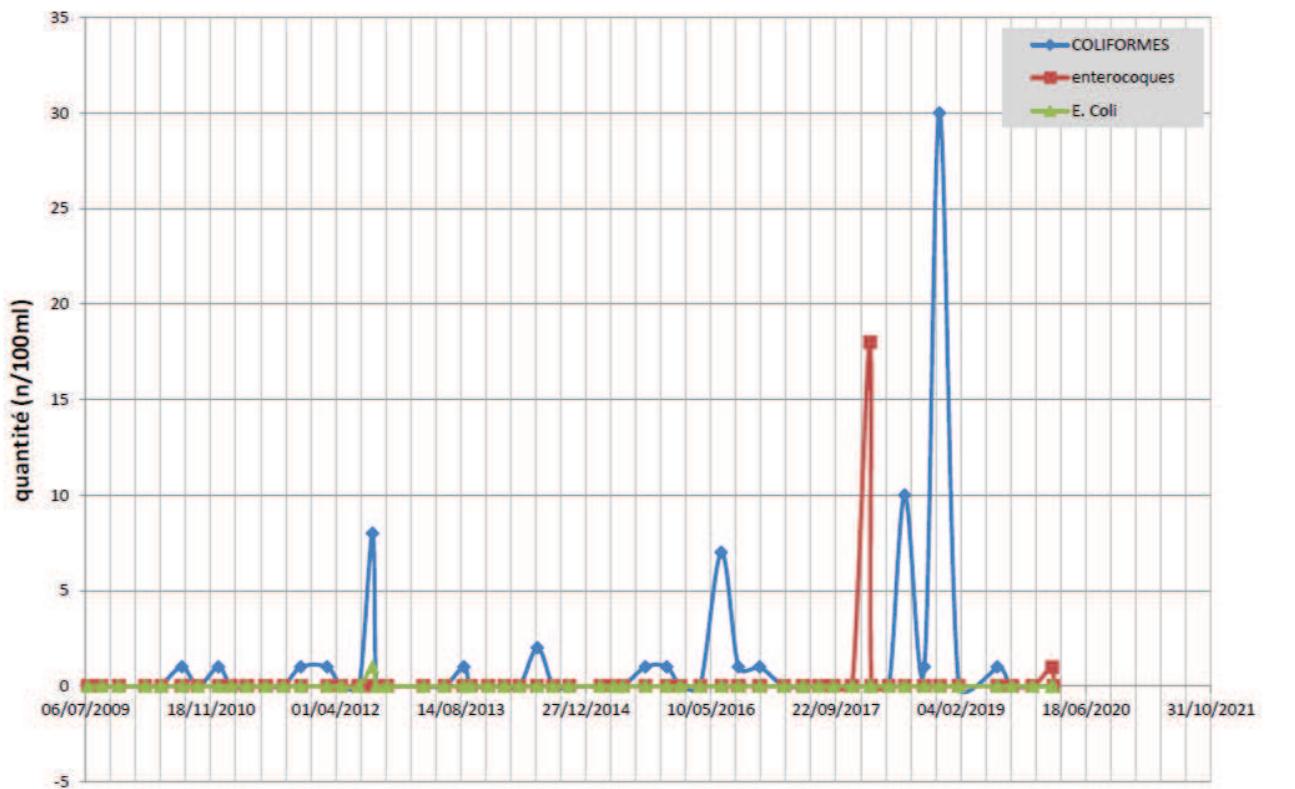
Figure 4 : évolution qualitatif sur le réseau « Fontaine Bruant »

D'un point de vue bactériologique on ne dispose que d'un certain nombre de données que nous avons résumé par l'évolution de la qualité au travers des trois paramètres prépondérant vis-à-vis de l'état de la ressource.

- Les concentrations en E. Coli, indicatif de pollutions fécales, sont très faibles.
- On observe de façon épisodique la présence d'entérocoques
- Quant aux coliformes, de façon plus générale, on en trouve de façon très régulière, dans des quantités rendant la ressource impropre à la consommation.

Ces résultats confirment la vulnérabilité de cette ressource vis-à-vis du risque microbiologique et donc l'impérieuse nécessité de mettre en place un système de désinfection. Système obligatoire, même en cas d'eau ne posant pas de problème à la ressource, ne serait-ce que vis-à-vis des germes pouvant se développer dans la partie réseau.

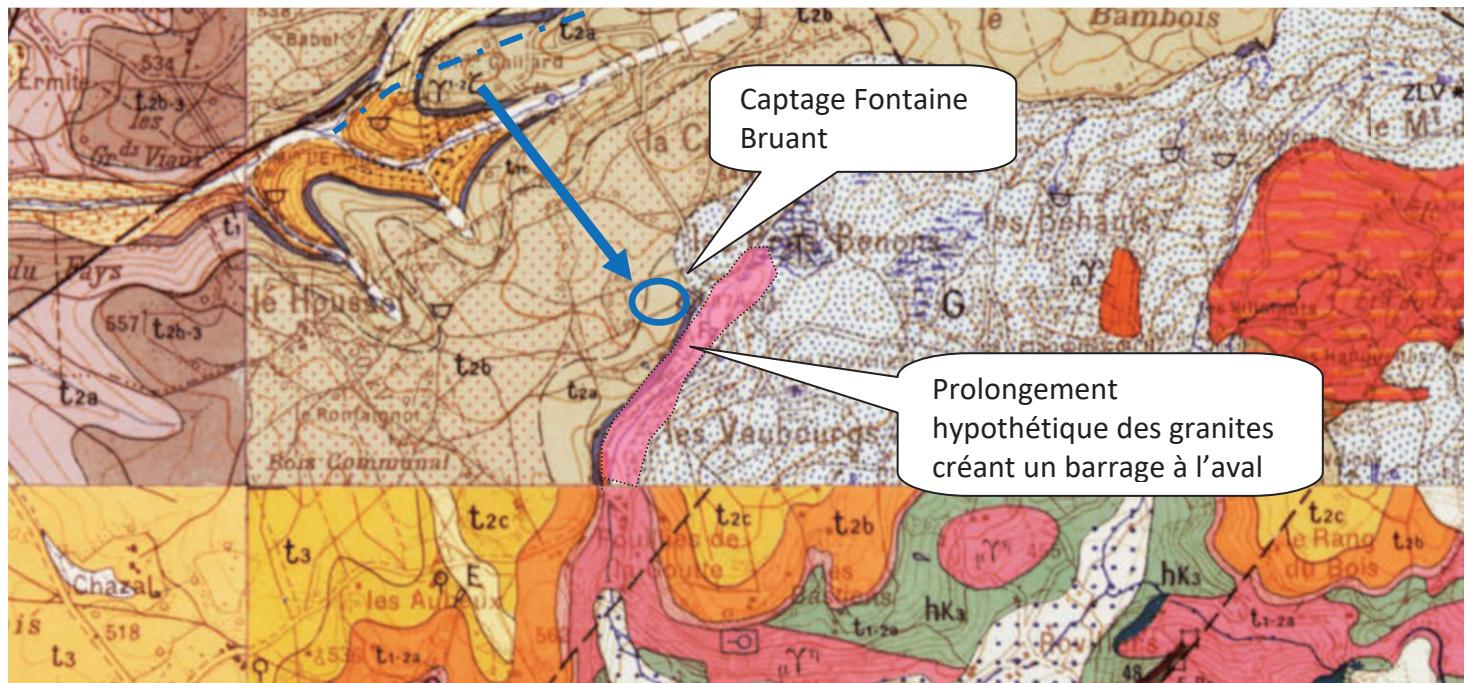
Figure 6 : carte de situation géologique

Malgré la mauvaise continuité entre les deux cartes cartographiées à deux périodes différentes on s'aperçoit en analysant cette carte, que l'eau provient des grés du Trias situés au Nord-Ouest en amont du captage. On note aussi la présence d'une remontée du substratum (granite) localement qui doit créer un barrage et une

sorte de mise en charge de l'aquifère et favoriser l'émergence de cette source. Un panneau électrique par tomographie permettrait de mieux valider cette hypothèse.

Le bassin d'alimentation est en lien avec le bassin versant avec un écoulement général des eaux selon une direction NW-SE.

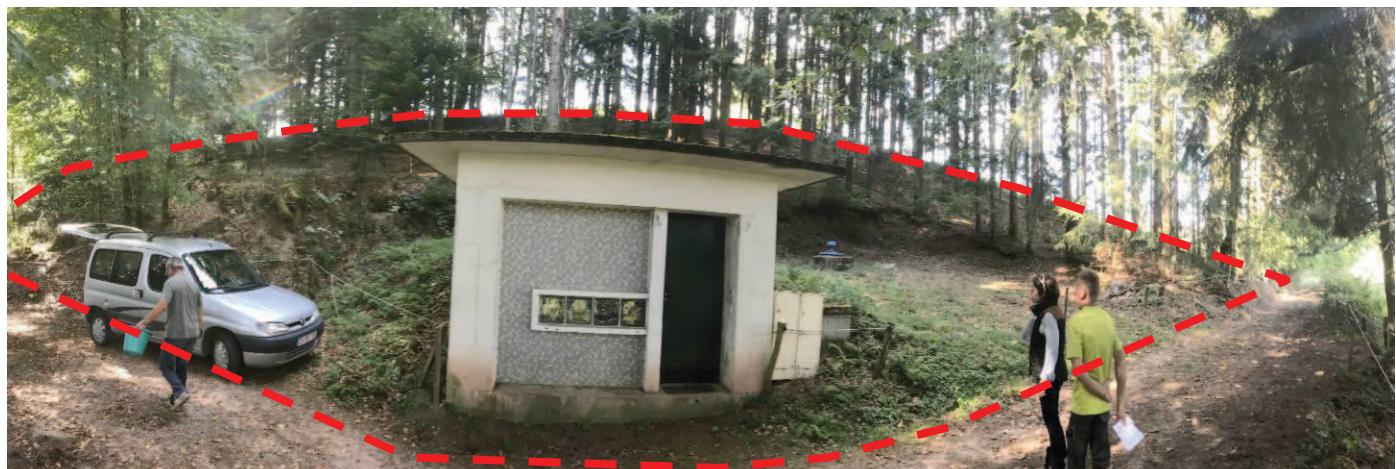
Sur cette photo on distingue le captage avec son tampon de couleur bleu et la ceinture d'arbres qui l'entoure dans sa partie amont.

Il serait nécessaire de disposer de la position du drain captant afin de pouvoir enlever les arbres qui, par leurs racines, pourraient l'endommager mais qui pourrait aussi être en lien avec la présence d'au moins une partie de la pollution bactérienne. Une distance de l'ordre d'une dizaine de 10m s'impose. Pour le reste la clôture et le portillon devront aussi être mis en place.

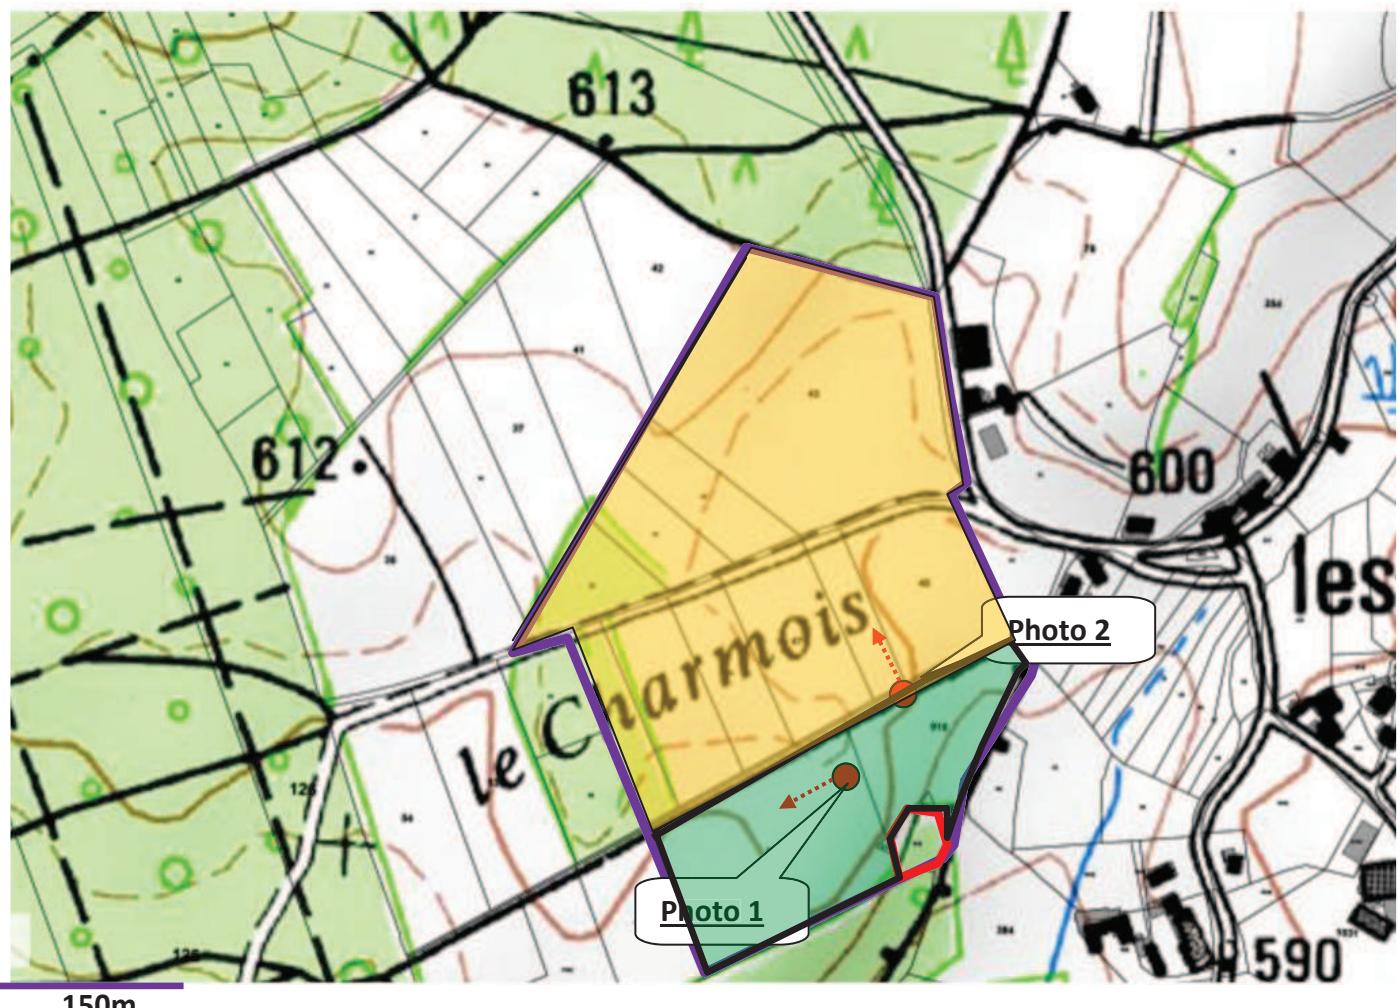
Figure 7 : limite des périmètres de protection proposés par F. VIPREY en 2011

Le PPR comme le montre les photos est séparé en deux d'un point de vue agronomique par :

- Les deux parcelles 911 et 916 situées juste en amont qui sont enherbées et servent de pâture au bétail (couleur verte).
- Les autres parcelles qui sont cultivées et sur lesquelles sont épandus les engrais (couleur orange).

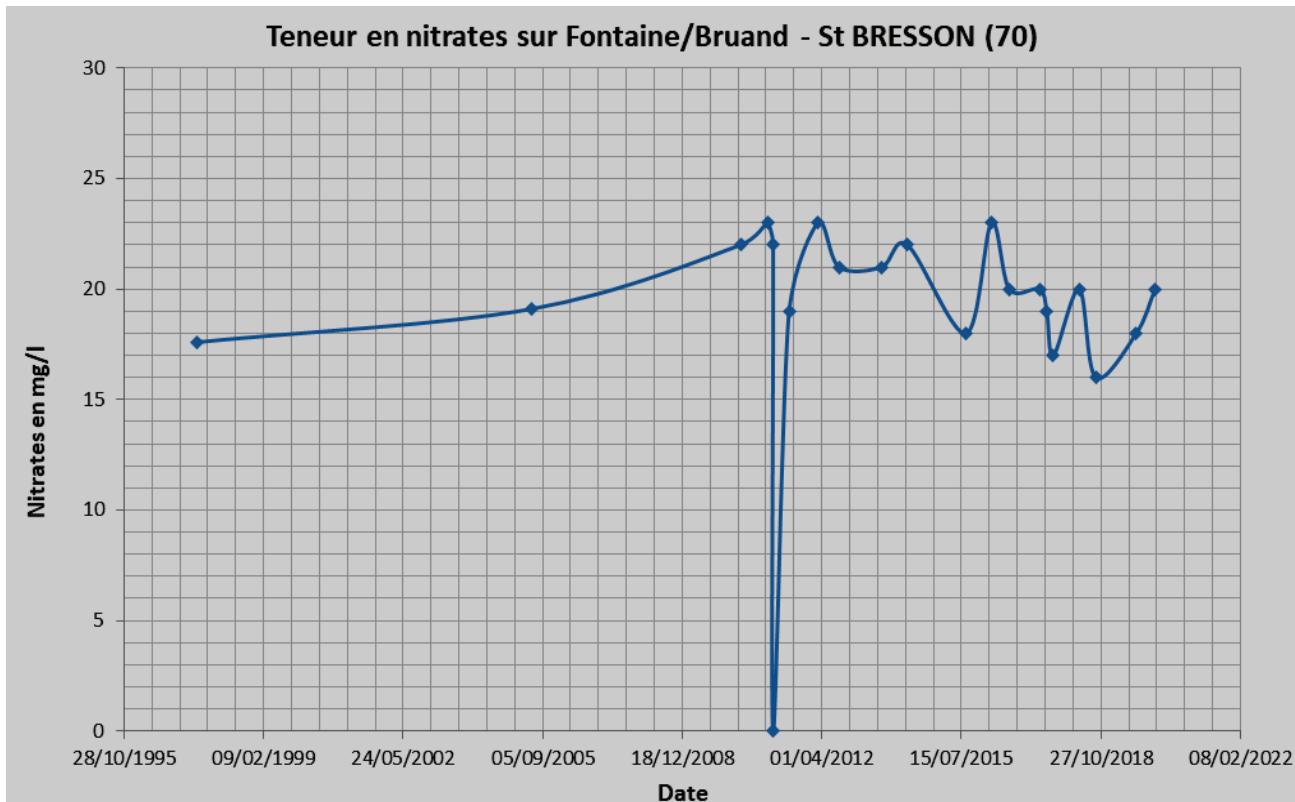
Figure 8 : évolution des nitrates sur le réseau « Fontaine Bruant »

Pour l'instant et sans compostage, l'impact en nitrate reste modérée (16 à 22 mg/l) mais assez proche toutefois de la valeur guide de la CEE (25 mg/l) avec des variations importantes laissant penser que les nitrates doivent être stockés et lessivés en période de pluies. La valeur de 2011 paraît anormale car sans aucune cohérente avec les autres données.

Il est donc important aussi bien, vis-à-vis des nitrates que de l'impact bactériologique qui montre une forte récurrence des coliformes de protéger le captage pour limiter voire réduire les impacts anthropiques qui sont dans le cas présent en partie liés à l'activité agricole autour du captage.

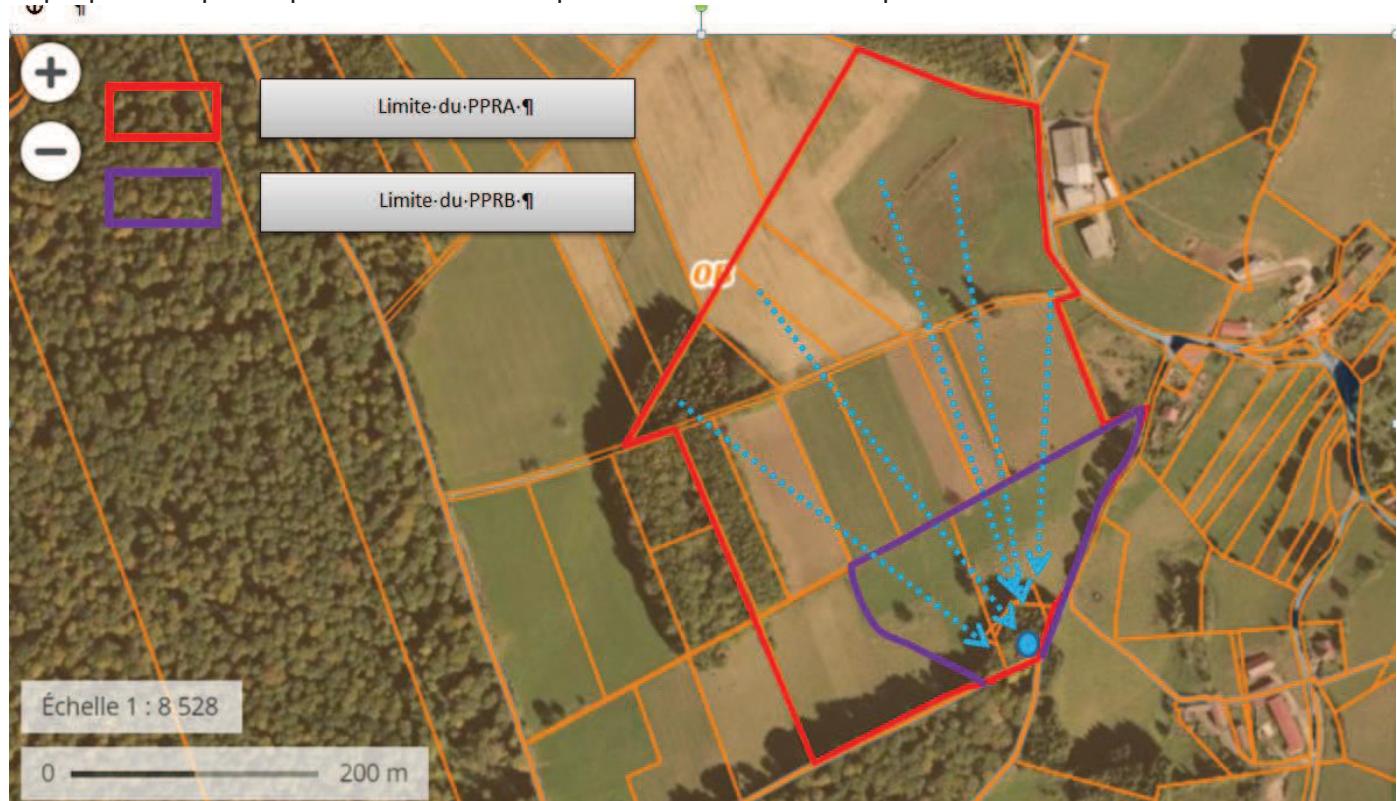
Figure 9 : Délimitation des deux périmètres de protection rapprochés

Pour ce qui est du périmètre de protection rapproché je l'ai séparé en deux parties matérialisées sur les Figure 9 - Figure 10.

J'ai aussi matérialisé sur cette figure le tracé des écoulements potentiels de l'eau souterraine. C'est à partir de ces écoulements que j'ai tracé les limites des deux périmètres rapprochés et plus particulièrement la parcelle 911 en considérant d'une part l'émergence comme le point vers où convergent tous les écoulements et d'autre part qu'il existe une limite « intuitive » à partir de laquelle les écoulements s'échappent vers l'aval et donc vers le sud-ouest

Un PPR A – ayant une surface proche de 12ha. Il n'aurait pas été illogique hydrogéologiquement d'intégrer à l'intérieur de ce périmètre la ferme située au Nord Est. Mais cela aurait créé des contraintes importantes et des coûts éventuels pour la collectivité. Nous l'avons donc reporté dans le périmètre de protection éloigné, sachant qu'il sera toutefois important d'associer le propriétaire de cette ferme à la démarche de protection en soulignant son importance.

Un PPR B – limité à la zone en amont du captage d'une surface de 2ha.

- Dans leurs entières superficies : 38/39/40/43/45/46/47/48/49/50
- En partie : 911 voir figure 9).

- Dans leurs entières superficies : 912/913/914/917/918/916
- En partie : 911 voir figure 9)

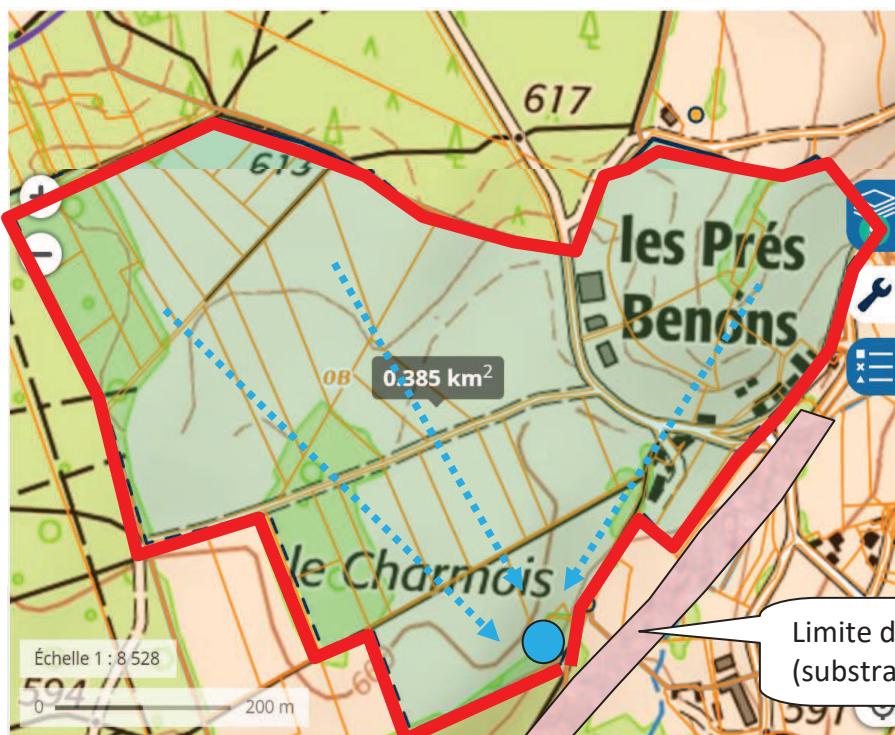
Figure 11 : Délimitation du périmètre de protection éloigné

Les prescriptions reprennent en totalité celles proposées par F. Viprey à savoir :

- A l'intérieur de ce périmètre, la réglementation générale devra être appliquée avec une particulière vigilance. Les activités interdites dans les deux PPR seront ici soumises à l'avis d'un hydrogéologue agréé.
- Sur ce périmètre, les coupes blanches sont déconseillées et la régénération naturelle de la forêt doit être privilégiée afin d'éviter la mise à nue des sols.
- Les travaux forestiers et l'exploitation des bois sont à l'origine des principaux risques de pollution des sources. Des précautions particulières doivent être prises : M. Le Maire doit être informé des travaux qui ne concerneront à la fois qu'une partie des périmètres

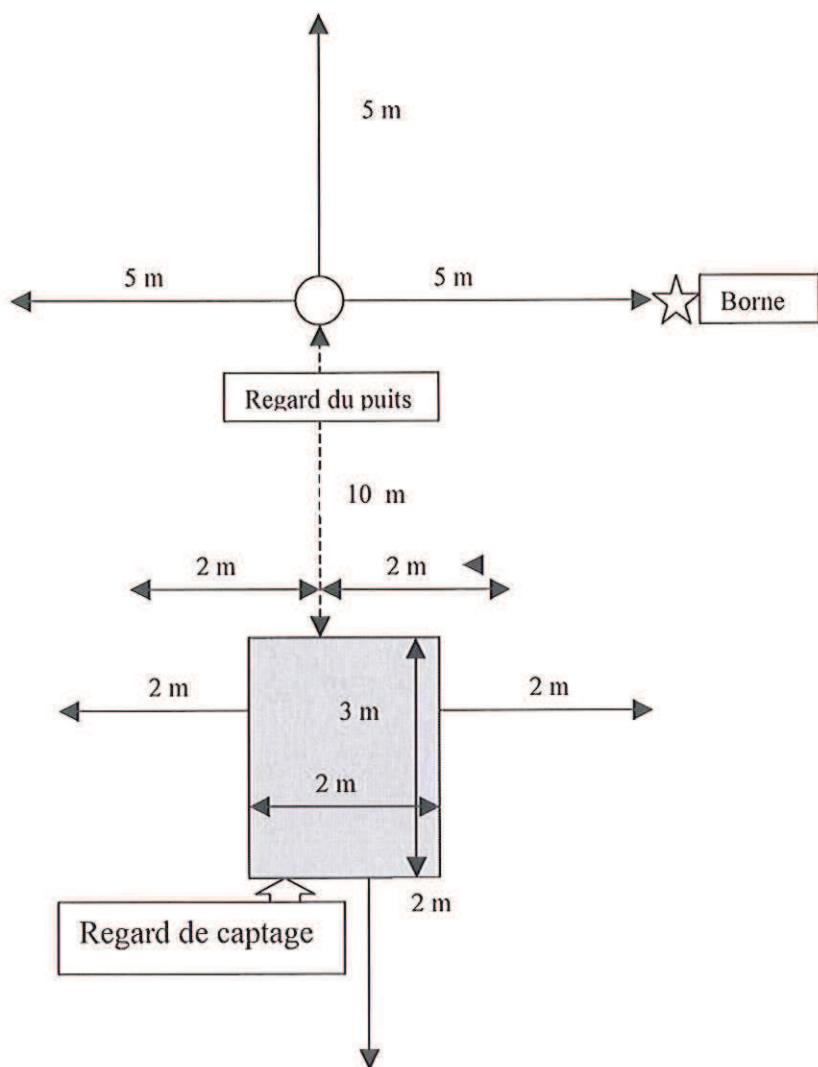
L'eau est captée dans un puits de 4,5 m de profondeur constitué par une buse en béton d'un diamètre d'un mètre. Deux drains de longueurs inconnues sont raccordés à ce puits.

Une conduite d'une dizaine de mètres permet à l'eau de s'écouler du puits vers la chambre de captage, à partir de laquelle l'eau s'écoule en direction du réservoir. Un trop plein évacue l'eau excédentaire vers le milieu naturel.

Les regards du puits et de la chambre de captage sont intégrés dans le périmètre de protection immédiate qui forme une surface continue unique. Elle sera matérialisée sur le terrain par une clôture équipée d'un portillon qui est à installer. La parcelle 86 sera redécoupée suivant le schéma ci-dessus.

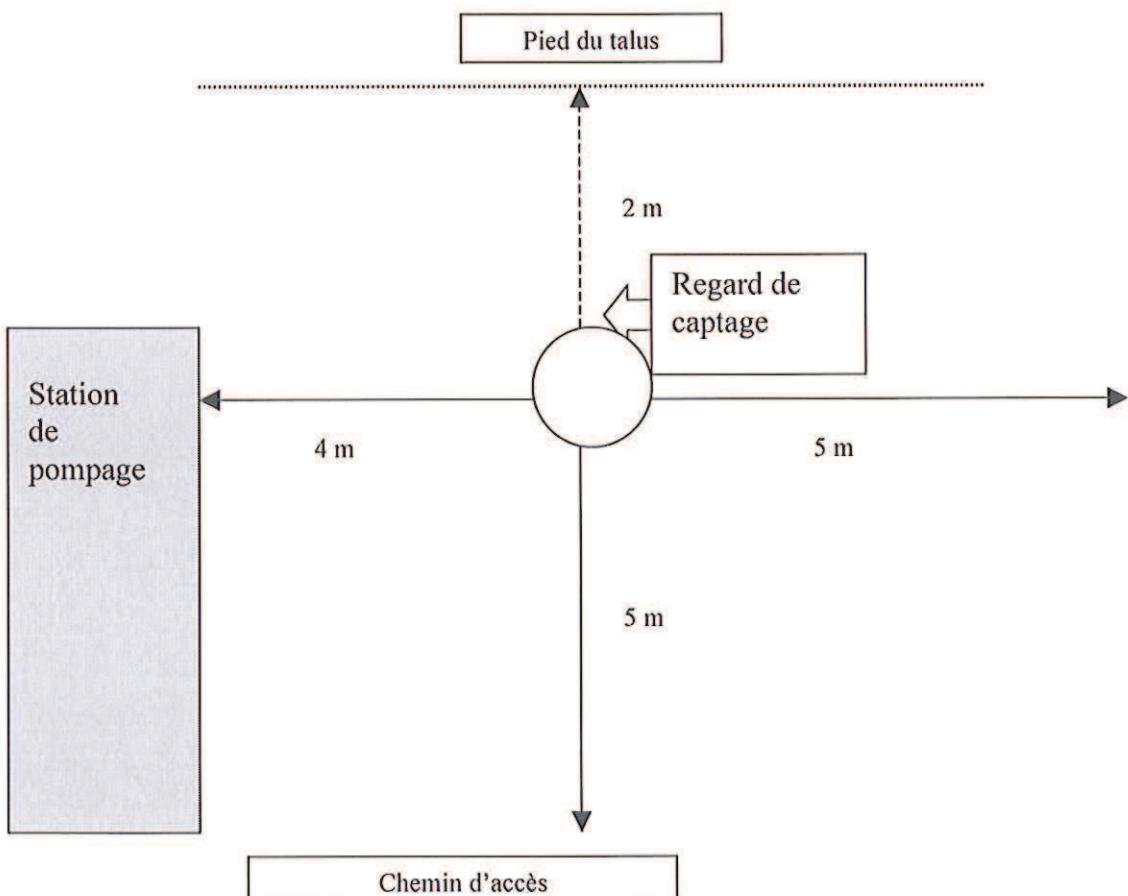
L'eau est captée dans un puits d'une profondeur de 2,3 mètres, puis elle s'écoule dans la station de pompage située à proximité. De là, une partie de l'eau s'écoule par gravité vers le hameau et la majeure partie de l'eau est refoulée vers le réseau des Béhauts.

Le périmètre de forme rectangulaire décrit dans le schéma ci-dessous devra être installé. Il est entouré d'une clôture et d'un portillon afin de permettre l'accès.

Le périmètre est intégré dans la parcelle 915 et il est précisé par le schéma ci-dessus.

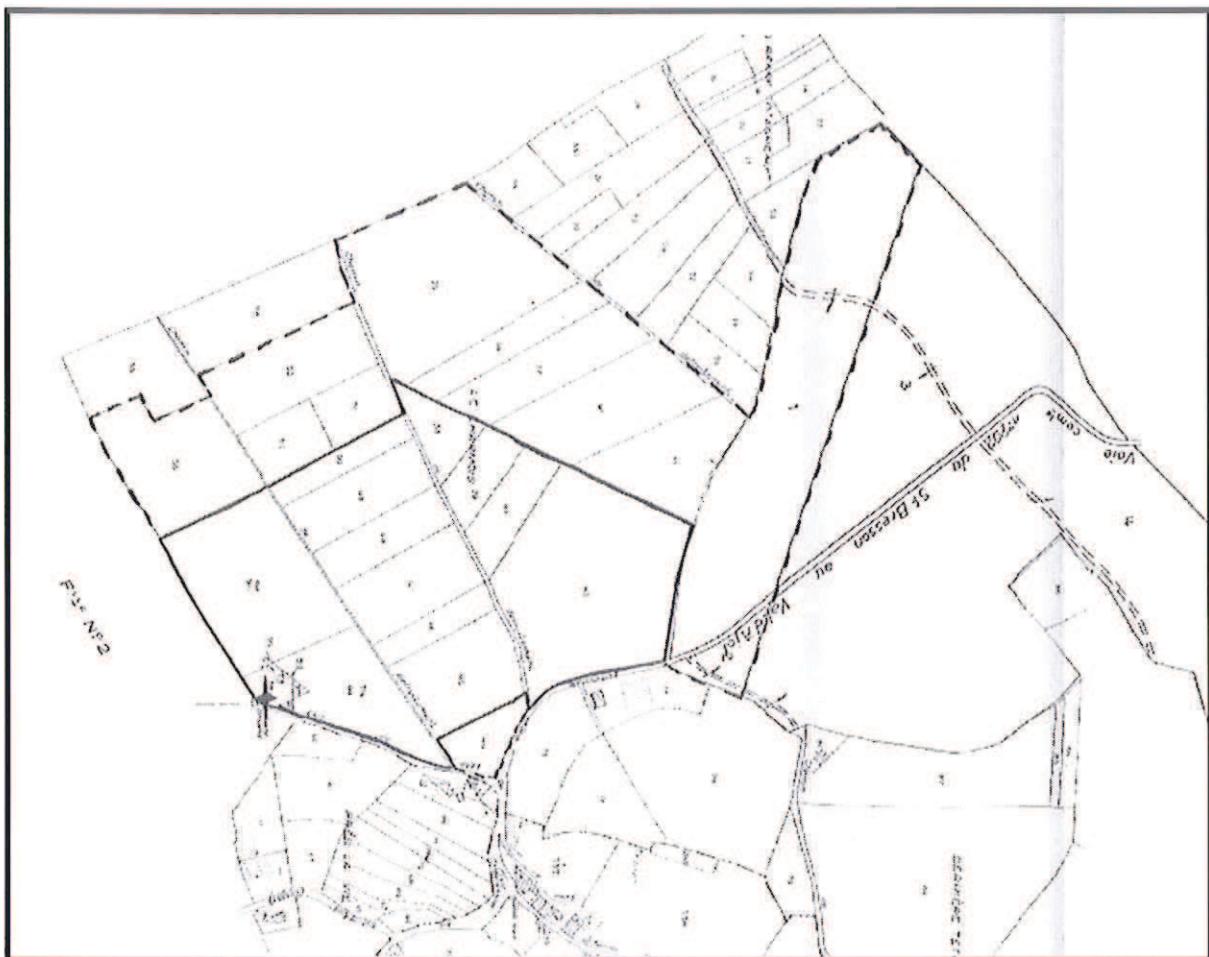
V.2.3 – Source de «Fontaine Bruant»

Limite des périmètres de protection rapprochée et éloignée
