**Avis d'hydrogéologue agréé réalisé sur
la définition des périmètres de protection**

de la Fontaine au Crible - Code B.S.S. : 04432X0046/S

et des Baraques- Code B.S.S. : 04432X0047/S

à LYOFFANS (70200)

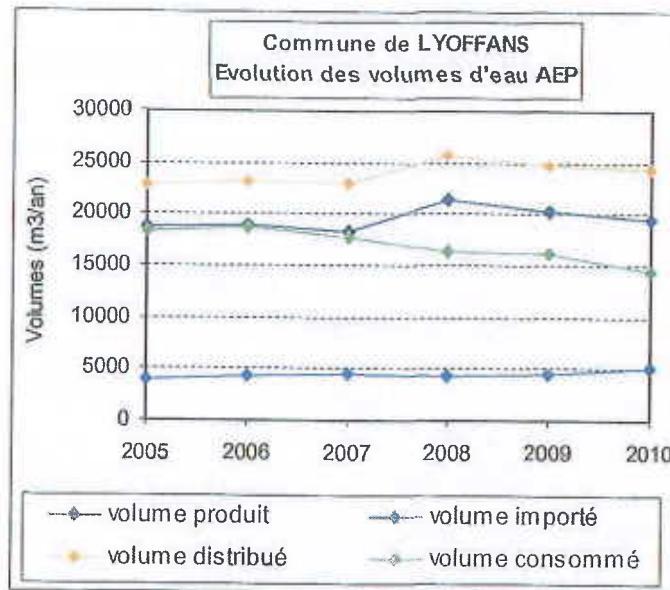
Le graphique montre nettement l'apparition d'une fuite entre 2007 et 2008, fuite de 5000 m³/an environ qui persiste jusqu'en 2010 (la courbe des volumes "distribués" décroît à partir de 2008 plus ou moins parallèlement avec la courbe des volumes facturés).

Il est possible de remarquer l'apparition d'une fuite entre 2007 et 2008, fuite de 5000 m³/an environ qui persiste jusqu'en 2010 (la courbe des volumes "distribués" décroît à partir de 2008 plus ou moins parallèlement avec la courbe des volumes facturés).

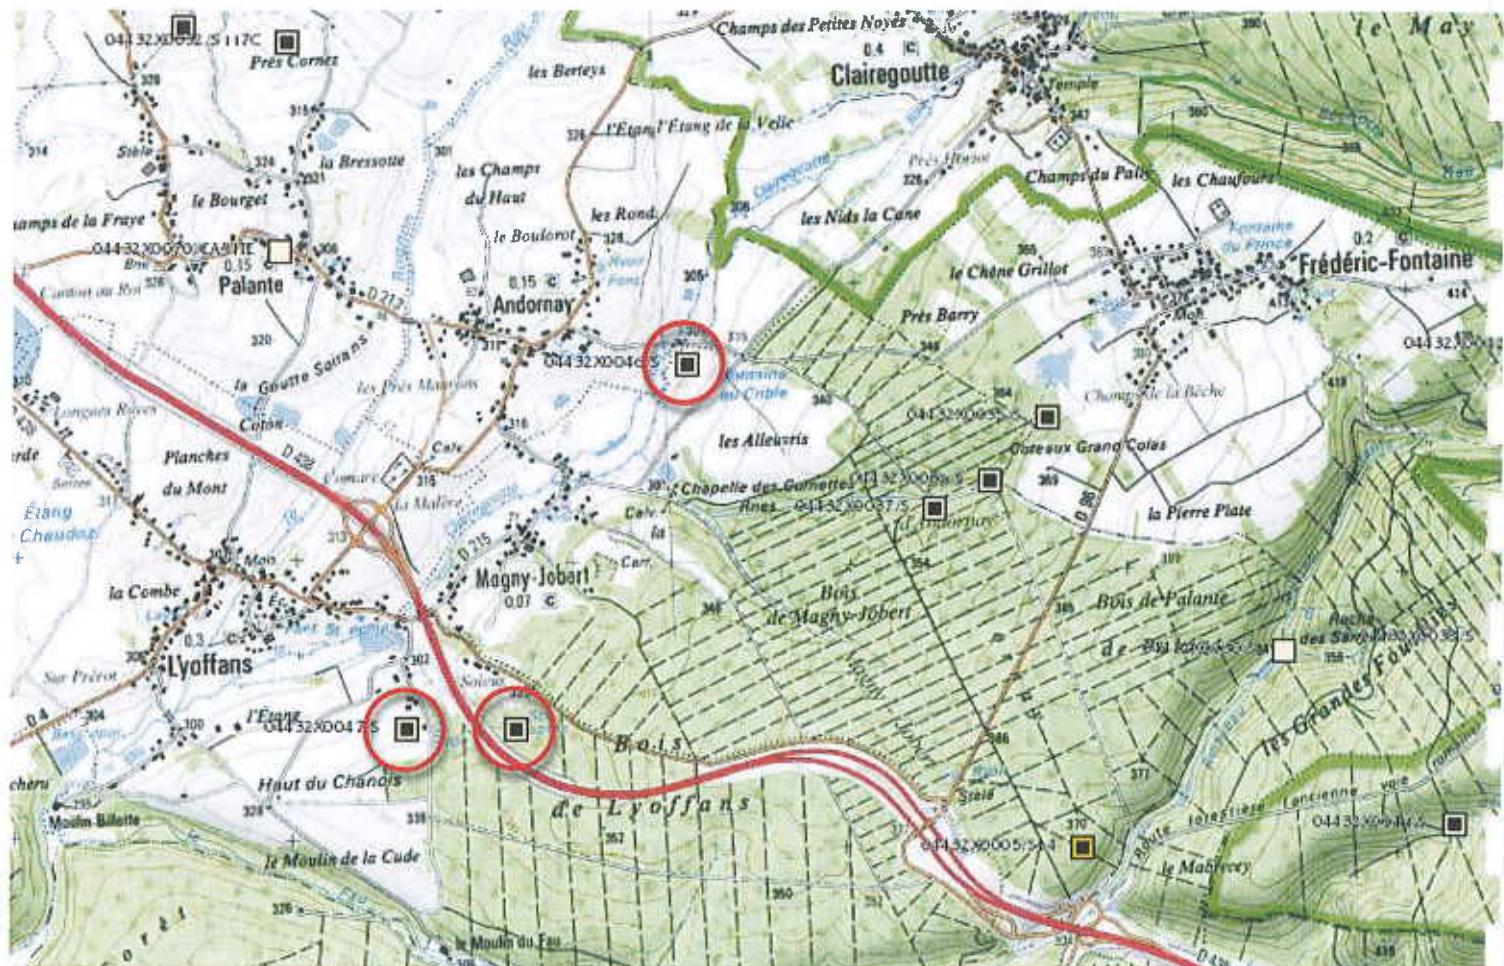
Situation des ouvrages - fond cartographique IGN

échelle : 1/ 25 000 approx. - (source Infoterre)

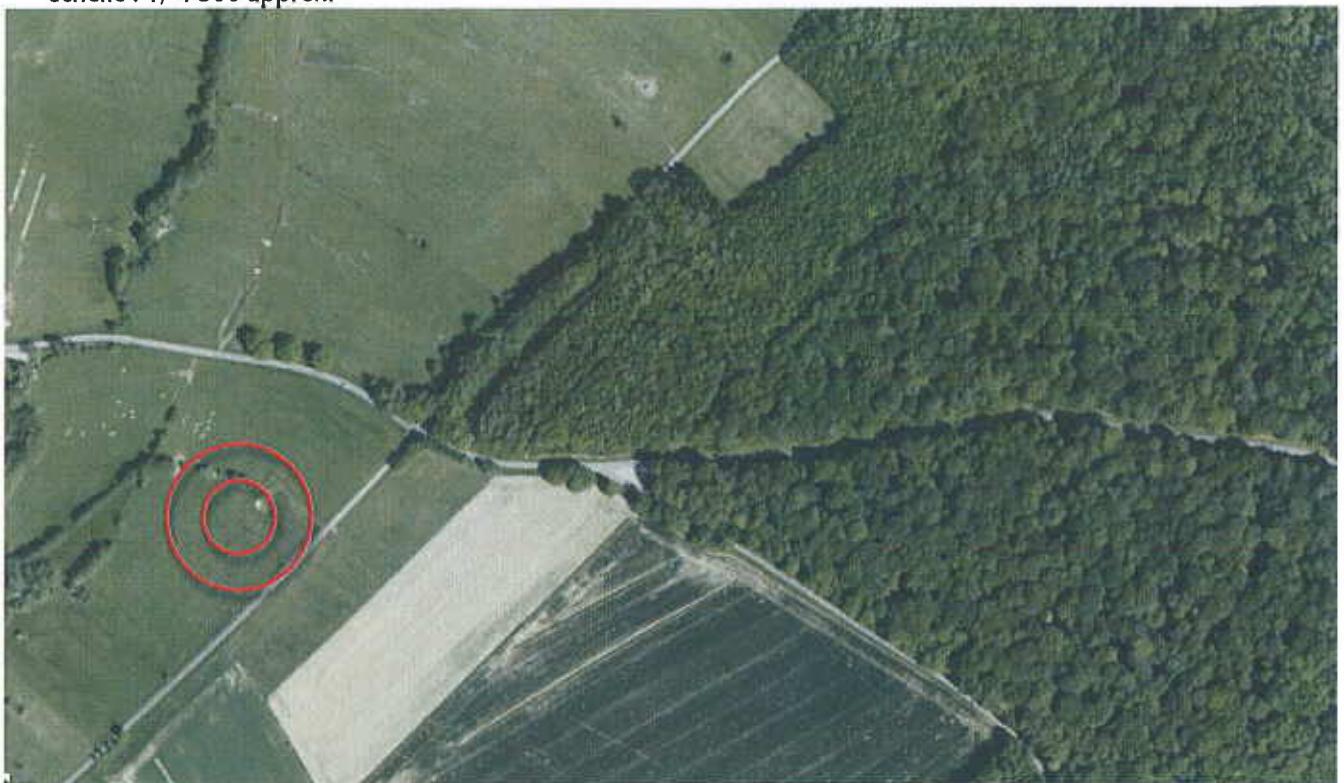
Fontaine au Crible

échelle : 1/ 4 500 approx.

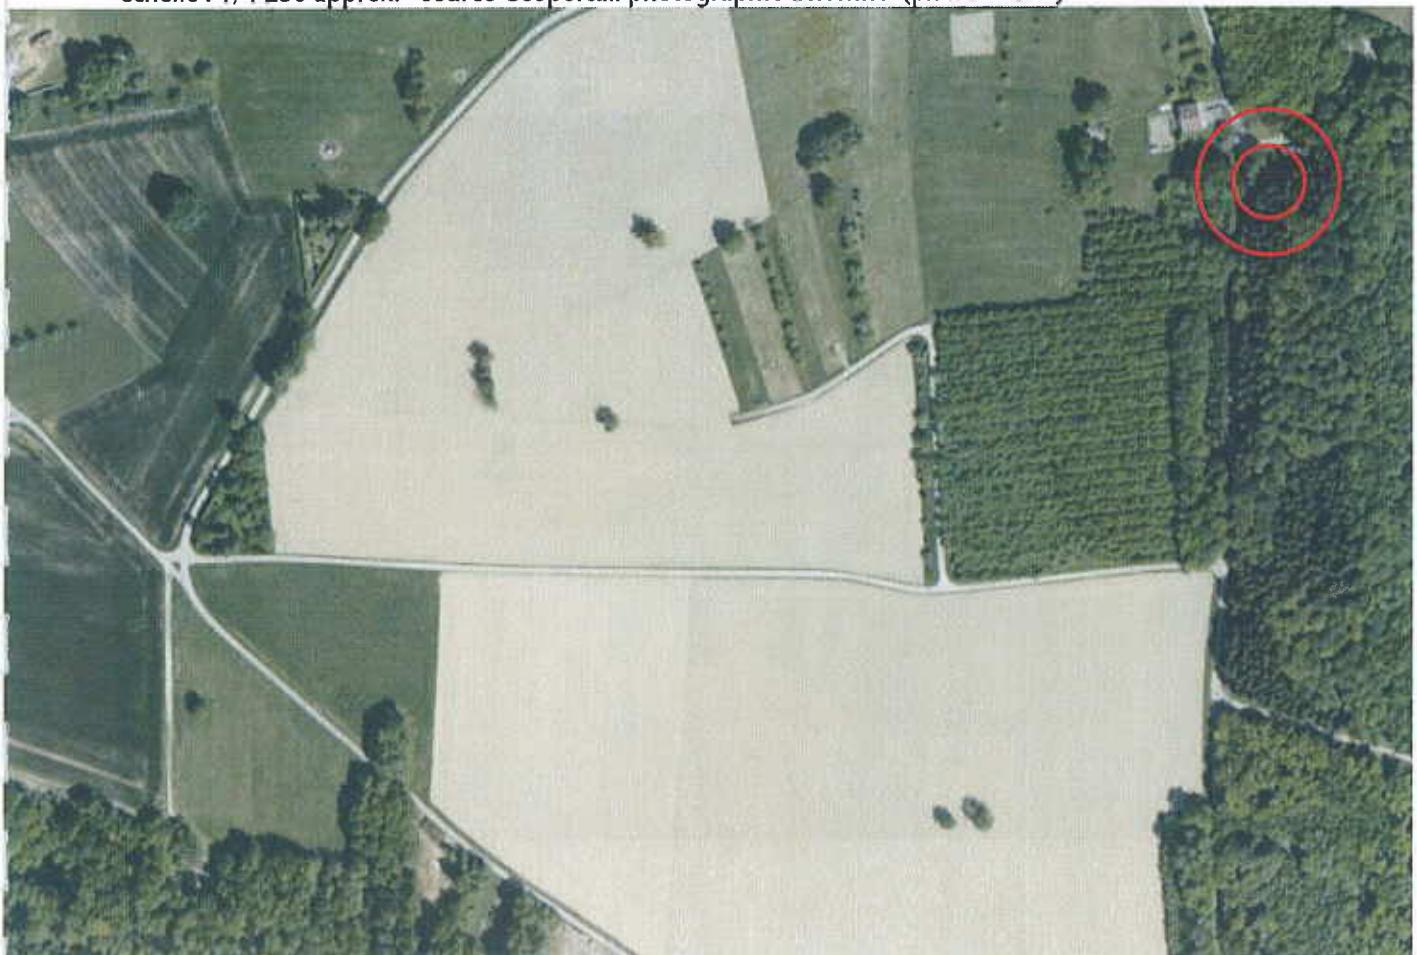
Source des Baraques

échelle : 1/4 250 approx. - source Géoportail photographie aérienne (photo : 2008)

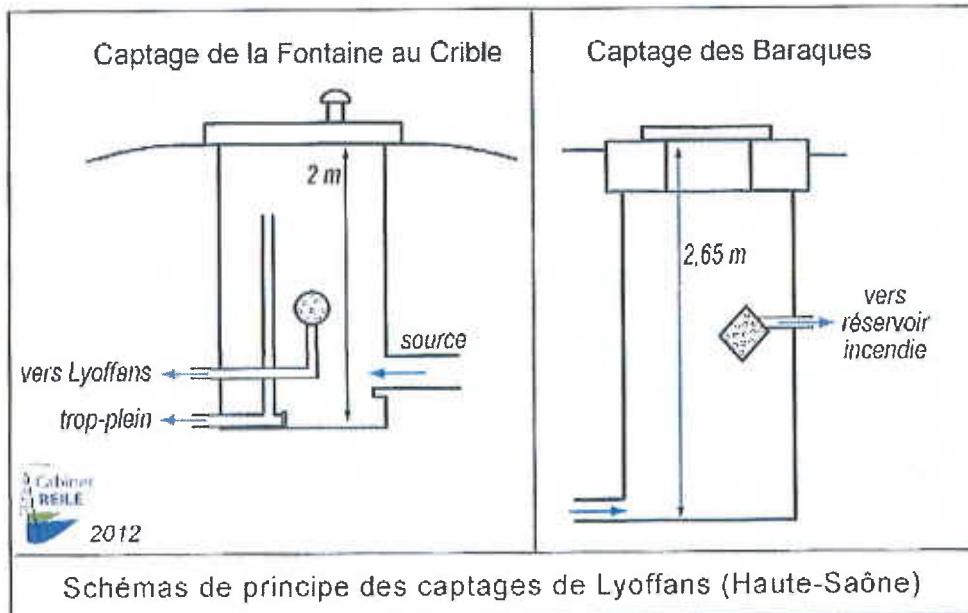
Coupes schématiques des ouvrages

Le captage est constitué par une chambre de ($L \times l \times h$) : 1,55 m x 1 m x 2 m, où l'eau arrive par une goulotte, sous le niveau de l'eau, côté Sud-Est (sens de la pente topographique).

Un trop plein vertical d'une hauteur de 1,5 m, peut également servir de vidange. L'exutoire du trop-plein n'est pas protégé contre les intrusions animales.

La prise d'eau est équipée d'une crêpine.

La chambre est surmontée par un ouvrage également maçonner, dans laquelle l'ouverture d'accès de 0,6 m x 0,6 m est pratiquée, fermée par une plaque métallique étanche et cadenassées, dotée d'une aération.

Le captage est constitué par une chambre maçonner de ($L \times l \times h$) : 1,2 m x 1,2 m x 2,65 m, où l'eau arrive par une ouverture basse de 0,15 m x 0,15 m.

La crêpine rudimentaire définit le niveau de l'eau, qui est de 1,30 m.

Le toit de la chambre, maçonner, est doté d'une ouverture de 0,6 m x 0,6 m, fermée par un tampon en ciment non étanche.

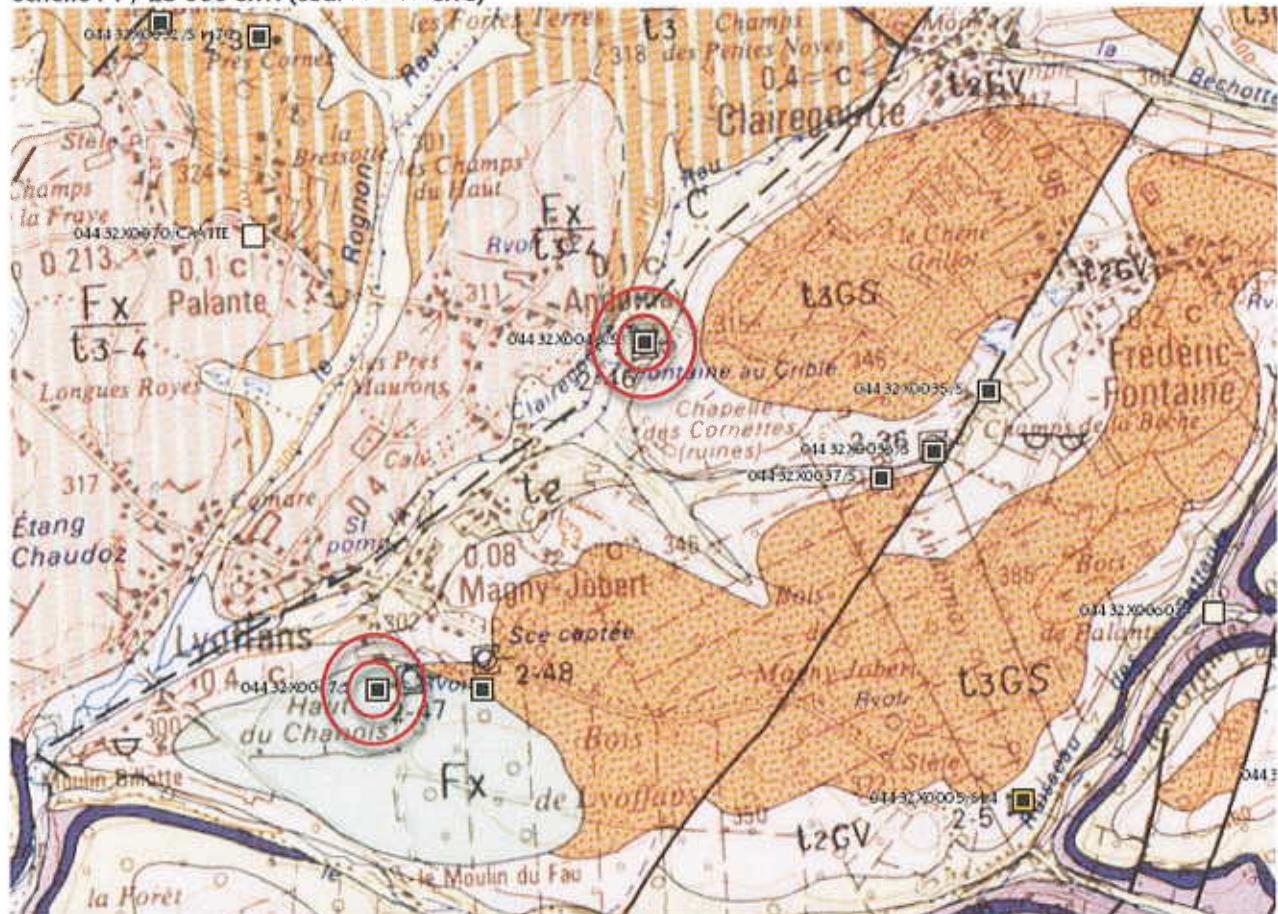
(source : Banque du Sous Sol du BRGM - Infoterre) Carte géologique de Lure

échelle : 1 / 25 000 env. (source Infoterre)

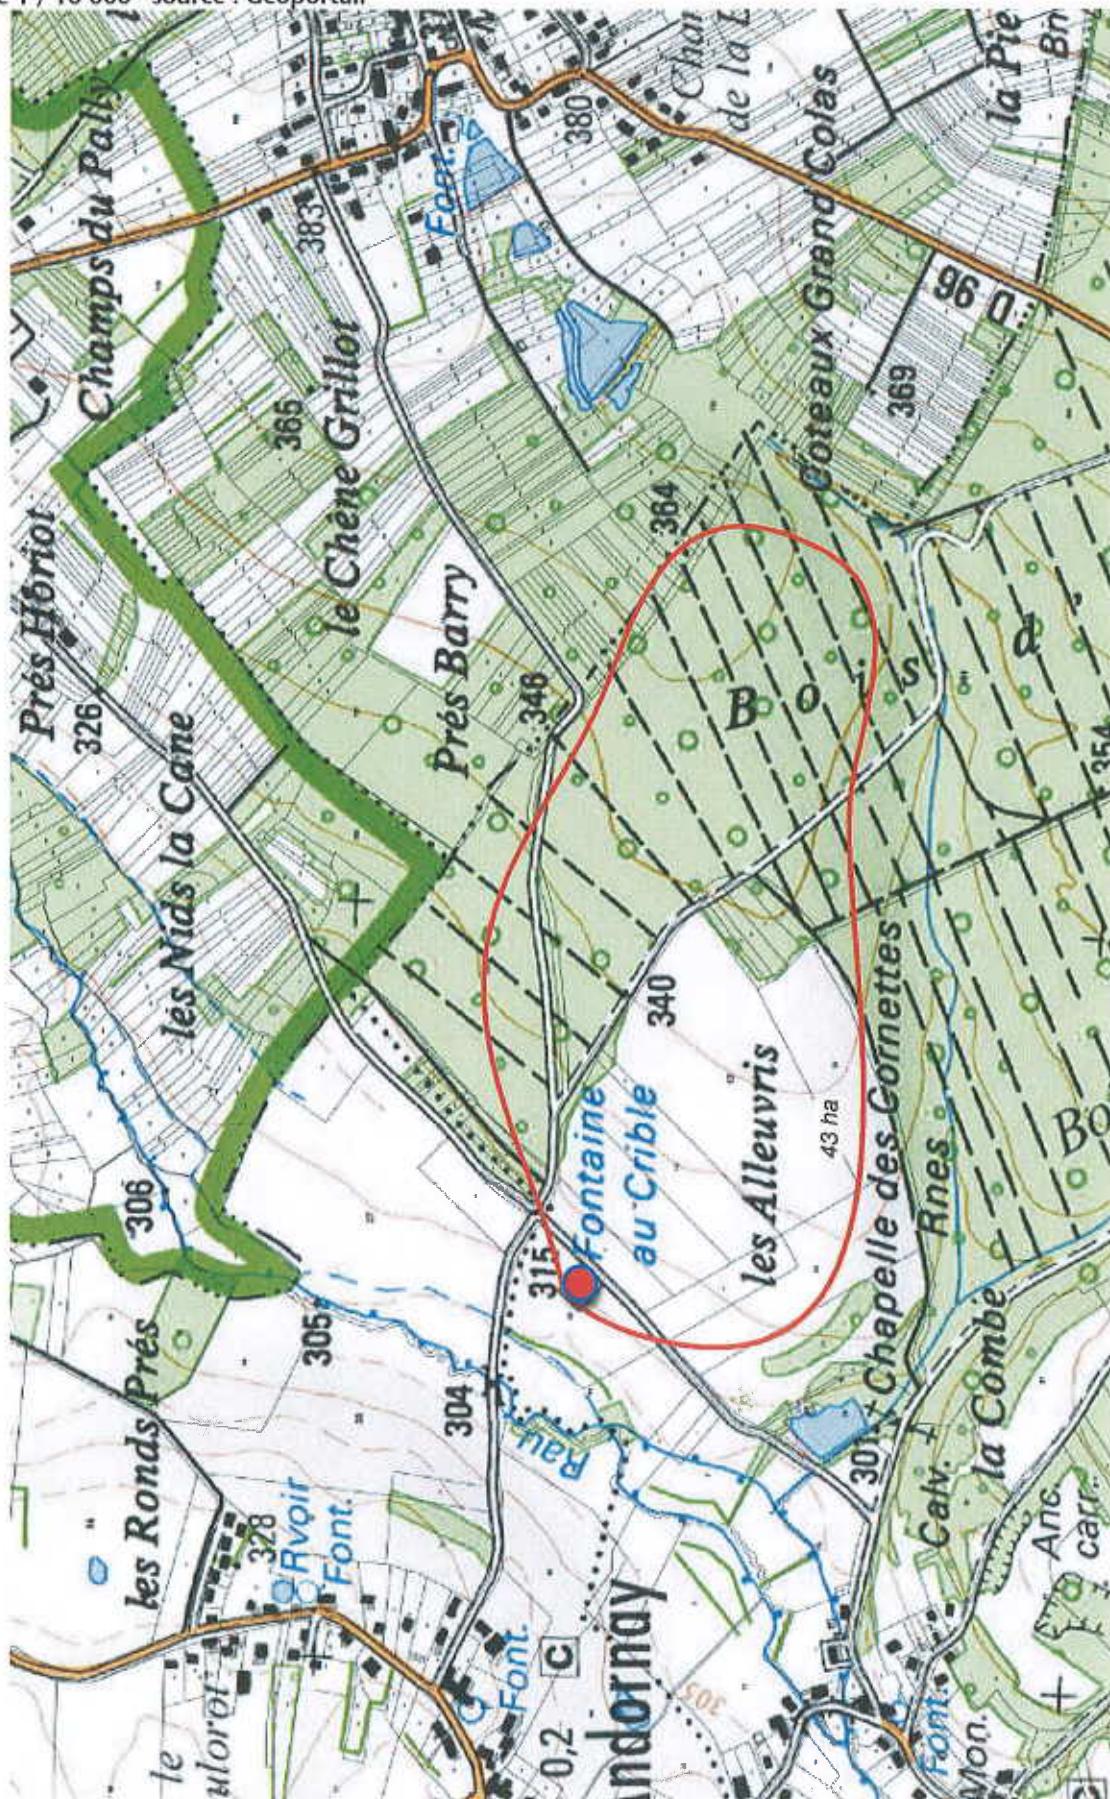
Captage de la Fontaine au Crible

échelle 1 / 10 000 - source : Géoportal

La définition de la zone d'alimentation du captage de la Fontaine au Crible fournie dans l'étude préalable n'est pas suivie.

Dans l'étude préalable, la zone d'alimentation est située à l'Ouest de la faille qui marque le fond du vallon, en raison des caractéristiques chimiques des eaux captées (les formations à l'Ouest de la vallée sont principalement calcaires et celles à l'Est principalement gréseuses).

Cette zone d'alimentation est toutefois d'une conception complexe, car elle suppose un fonctionnement "en siphon", les eaux passant d'Ouest en Est, sous le fond de la vallée. Ce type de fonctionnement se trouve en général dans un contexte karstique.

S'il est possible que des circulations karstiques existent à l'Ouest de la vallée, dans les calcaires du Muschelkalk, il ne peut en exister dans les grès du versant Est, où se situe la source.

D'autre part, les formations situées au niveau et au dessus du captage, sur le versant Est de la vallée, les Grès à Voltzia puis les "Grès coquilliers" de l'Anisien, contiennent des marnes et dolomies qui peuvent expliquer le caractère relativement équilibré de ces eaux sans faire appel à ce mécanisme complexe de type karstique, siphonnant sous la vallée, pour conduire des eaux du versant Ouest à une source sur le versant Est.

La zone d'alimentation proposée est donc basée plus classiquement sur le bassin versant topographique à l'amont du captage, sur le versant Est de la vallée.

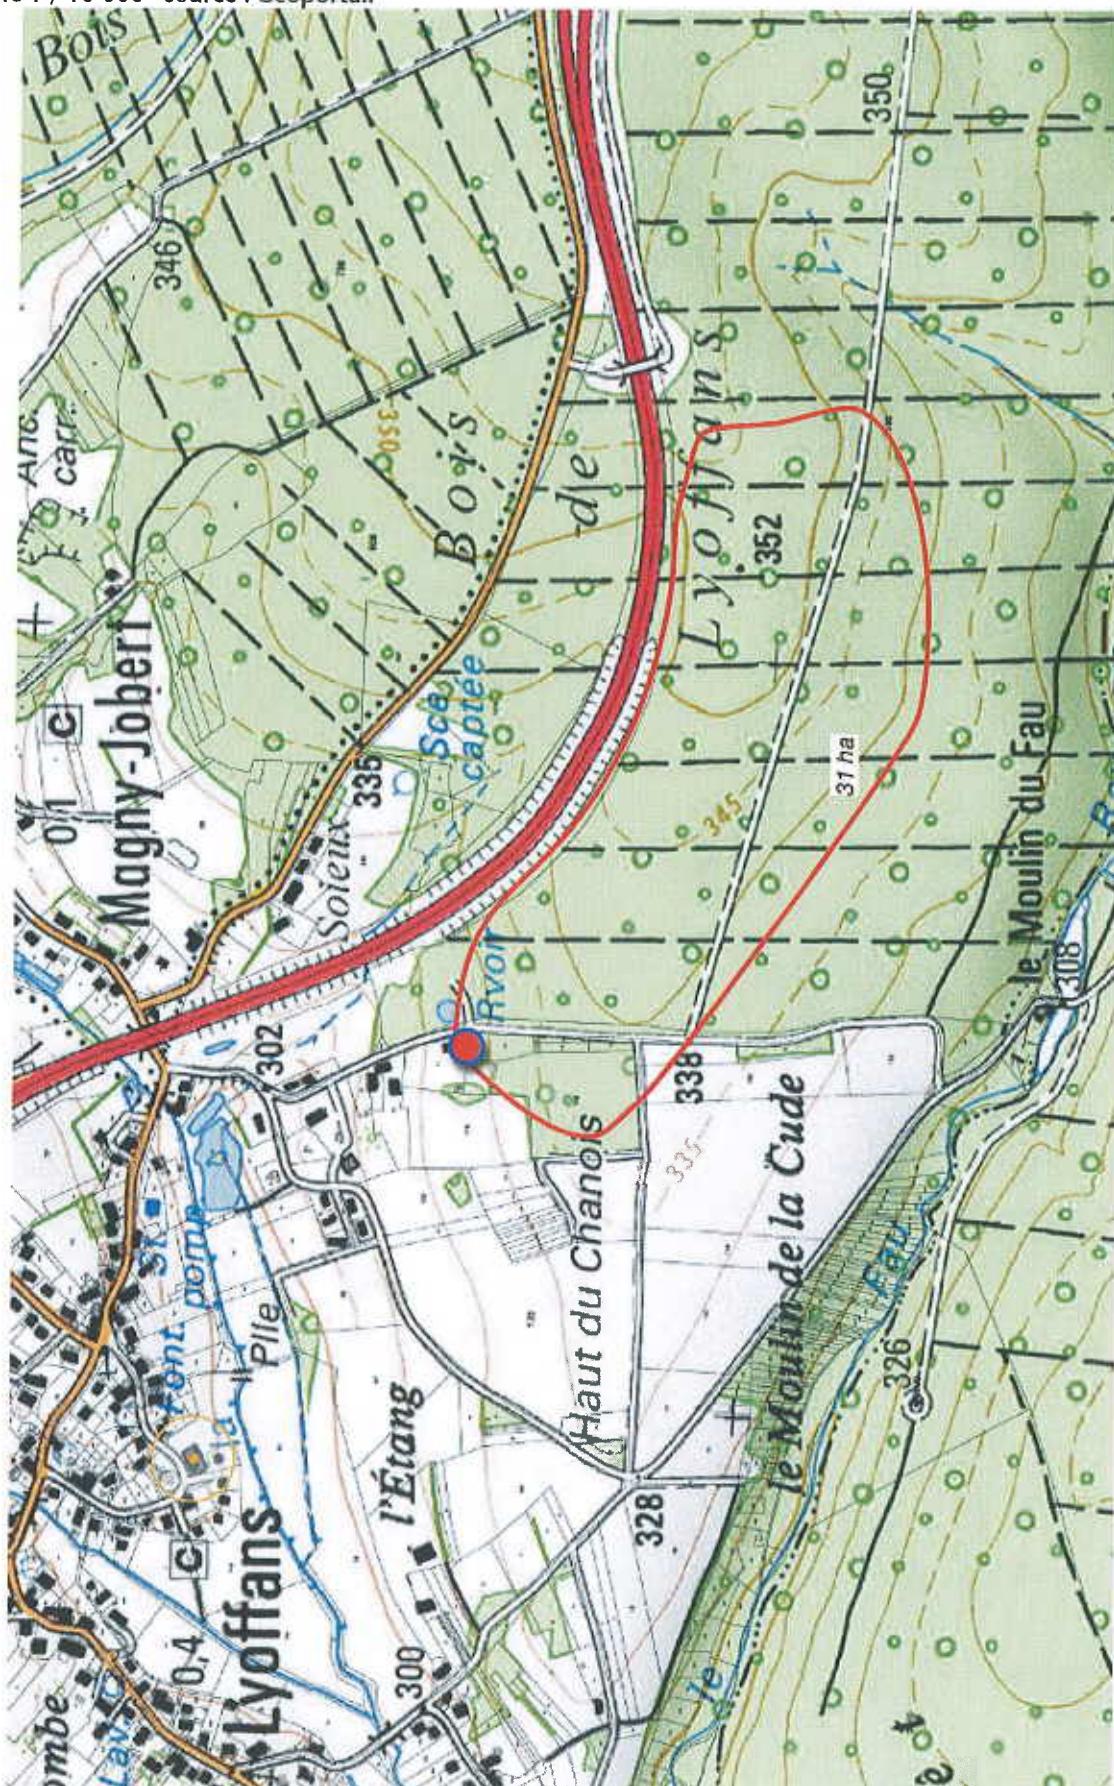
Captage des Baraque

échelle 1 / 10 000 - source : Géoportal

La proposition du rapport préalable est conservée.

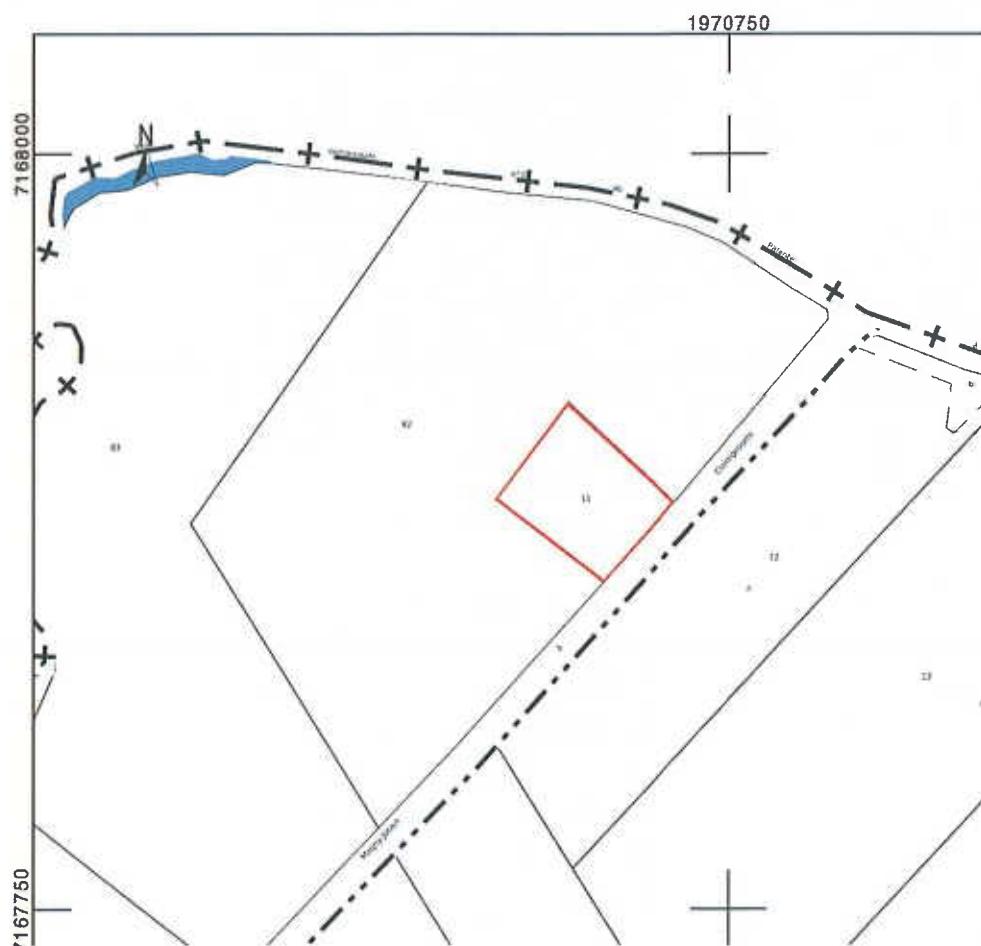
Le Périmètre de Protection Immédiate actuel, clôturé pourra être conservé (parcelle n°11 section ZB du cadastre de la commune de Magny-Jobert).

échelle : 1 / 2500

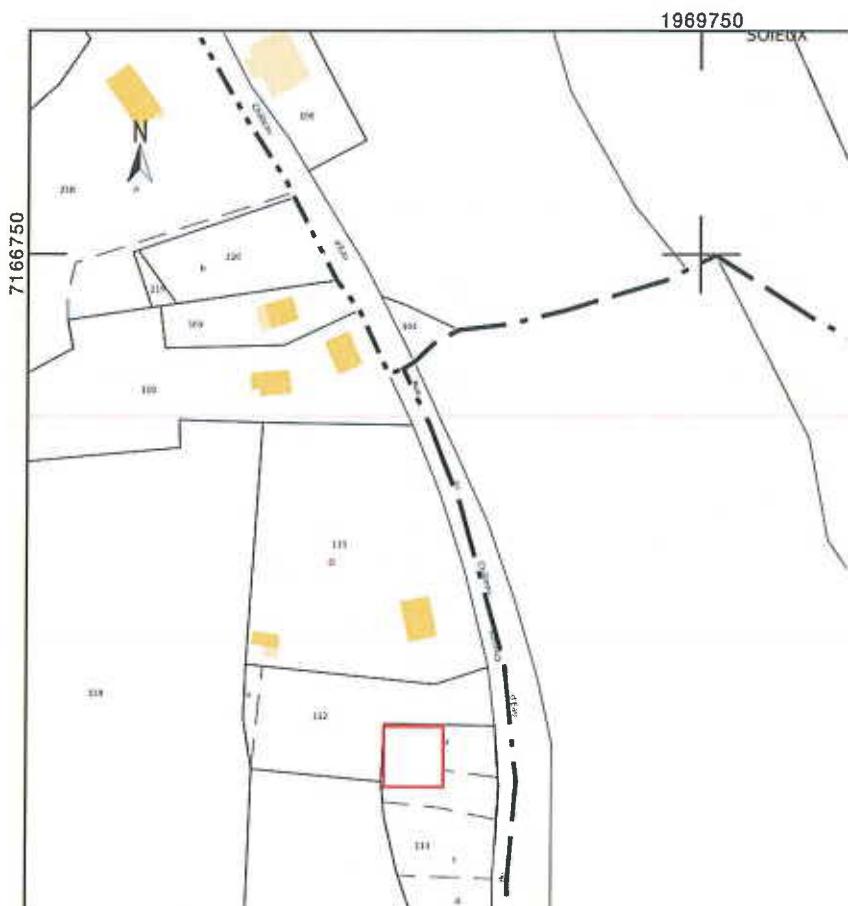
S'il est décidé de conserver ce captage, ce qui implique sa rénovation complète, un Périmètre de Protection Immédiate pourra être défini (partie de la parcelle n°113 section B du cadastre de la commune de Lyoffans).

Le tracé proposé devra être contrôlé et validé par un géomètre, après relevé de la situation exacte de l'ouvrage, et adaptation si besoin au parcellaire.

Echelle : 1 / 2500 env.

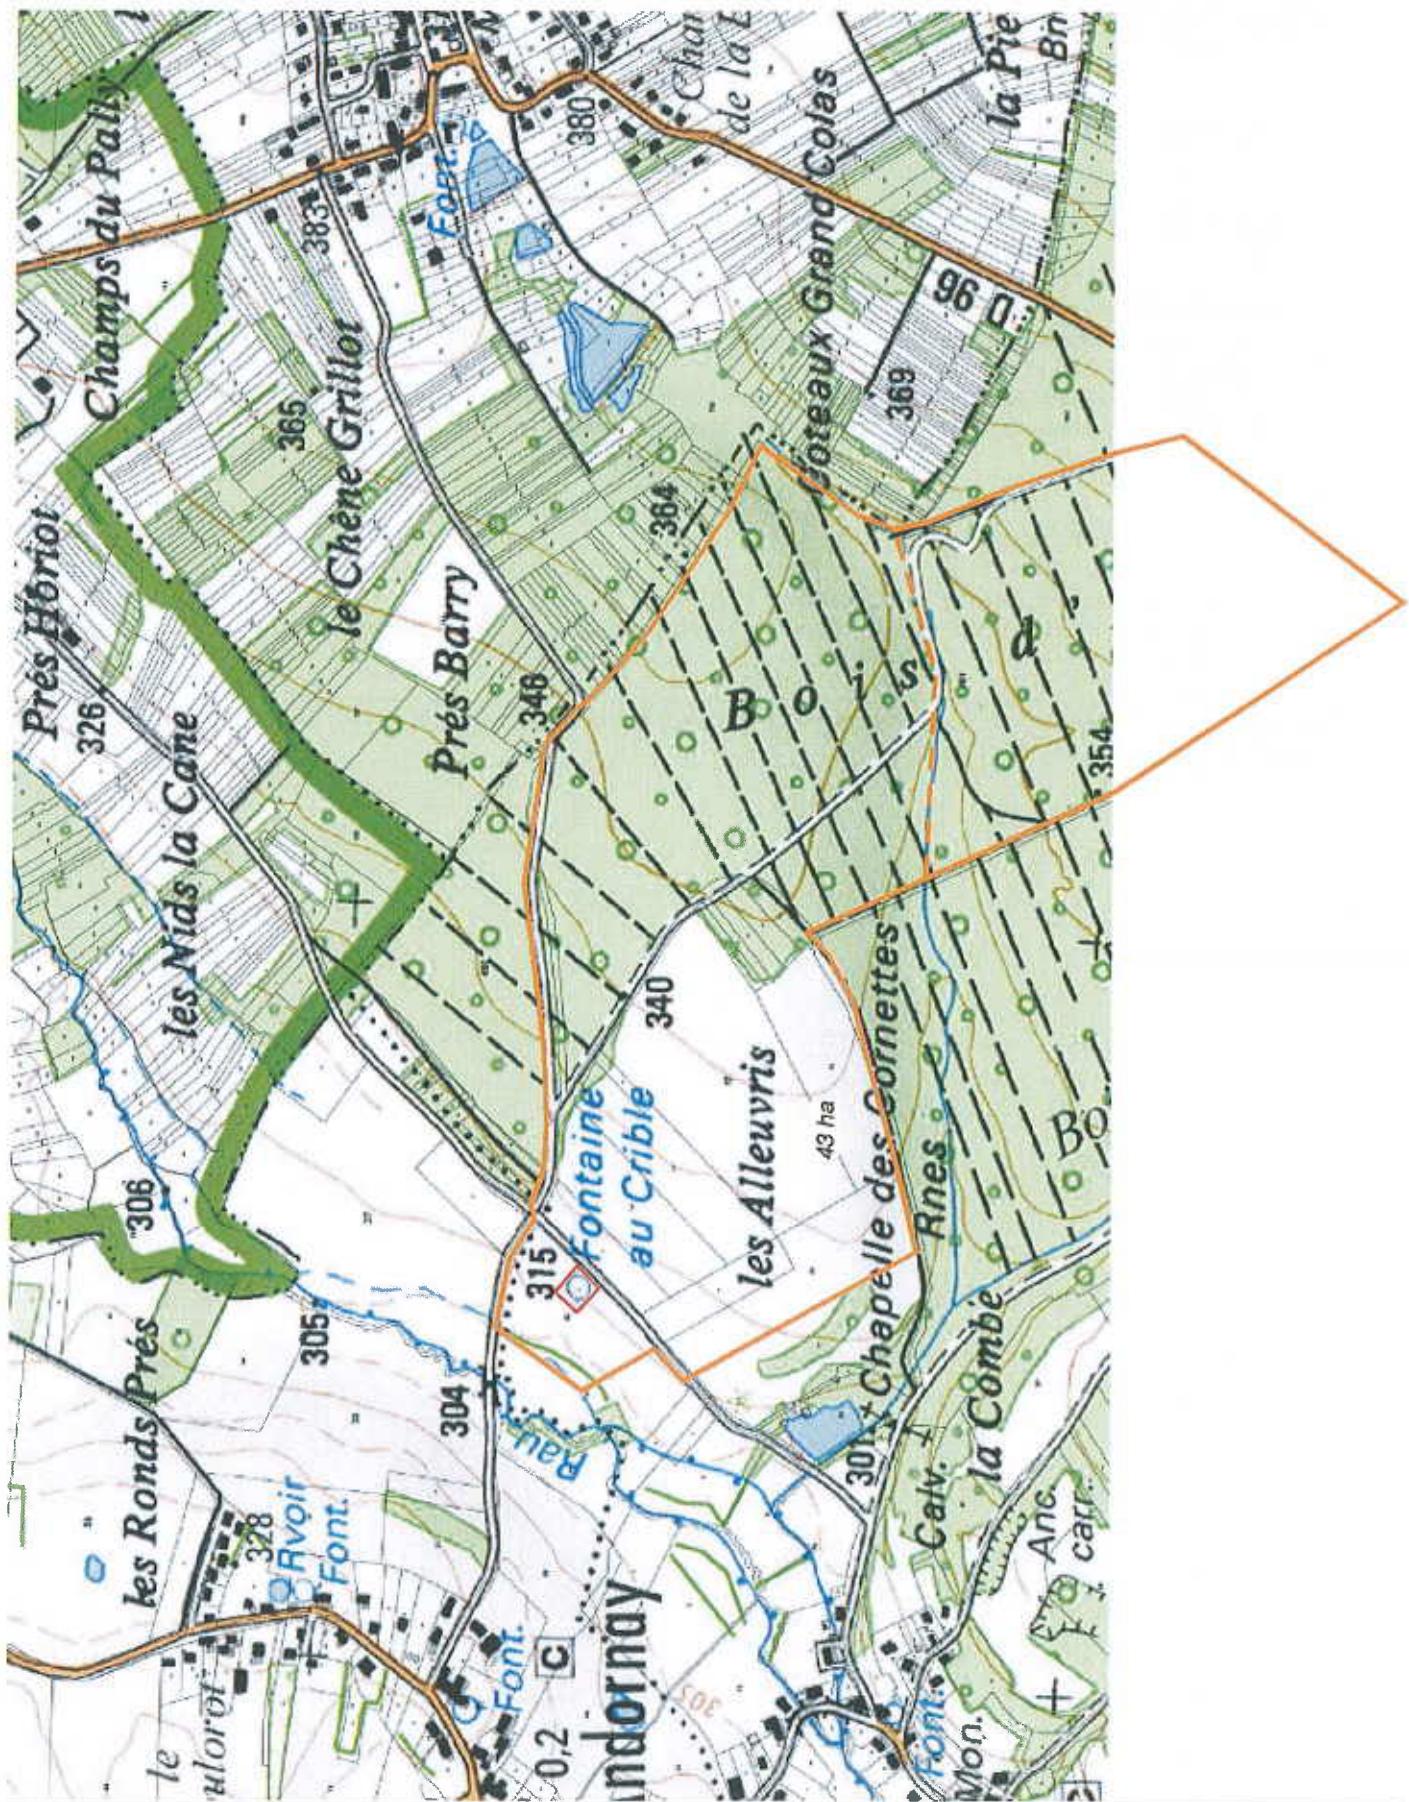
Proposition de périmètre de Protection Rapprochée - Fontaine au Crible

échelle 1 / 10000 - fond carte IGN

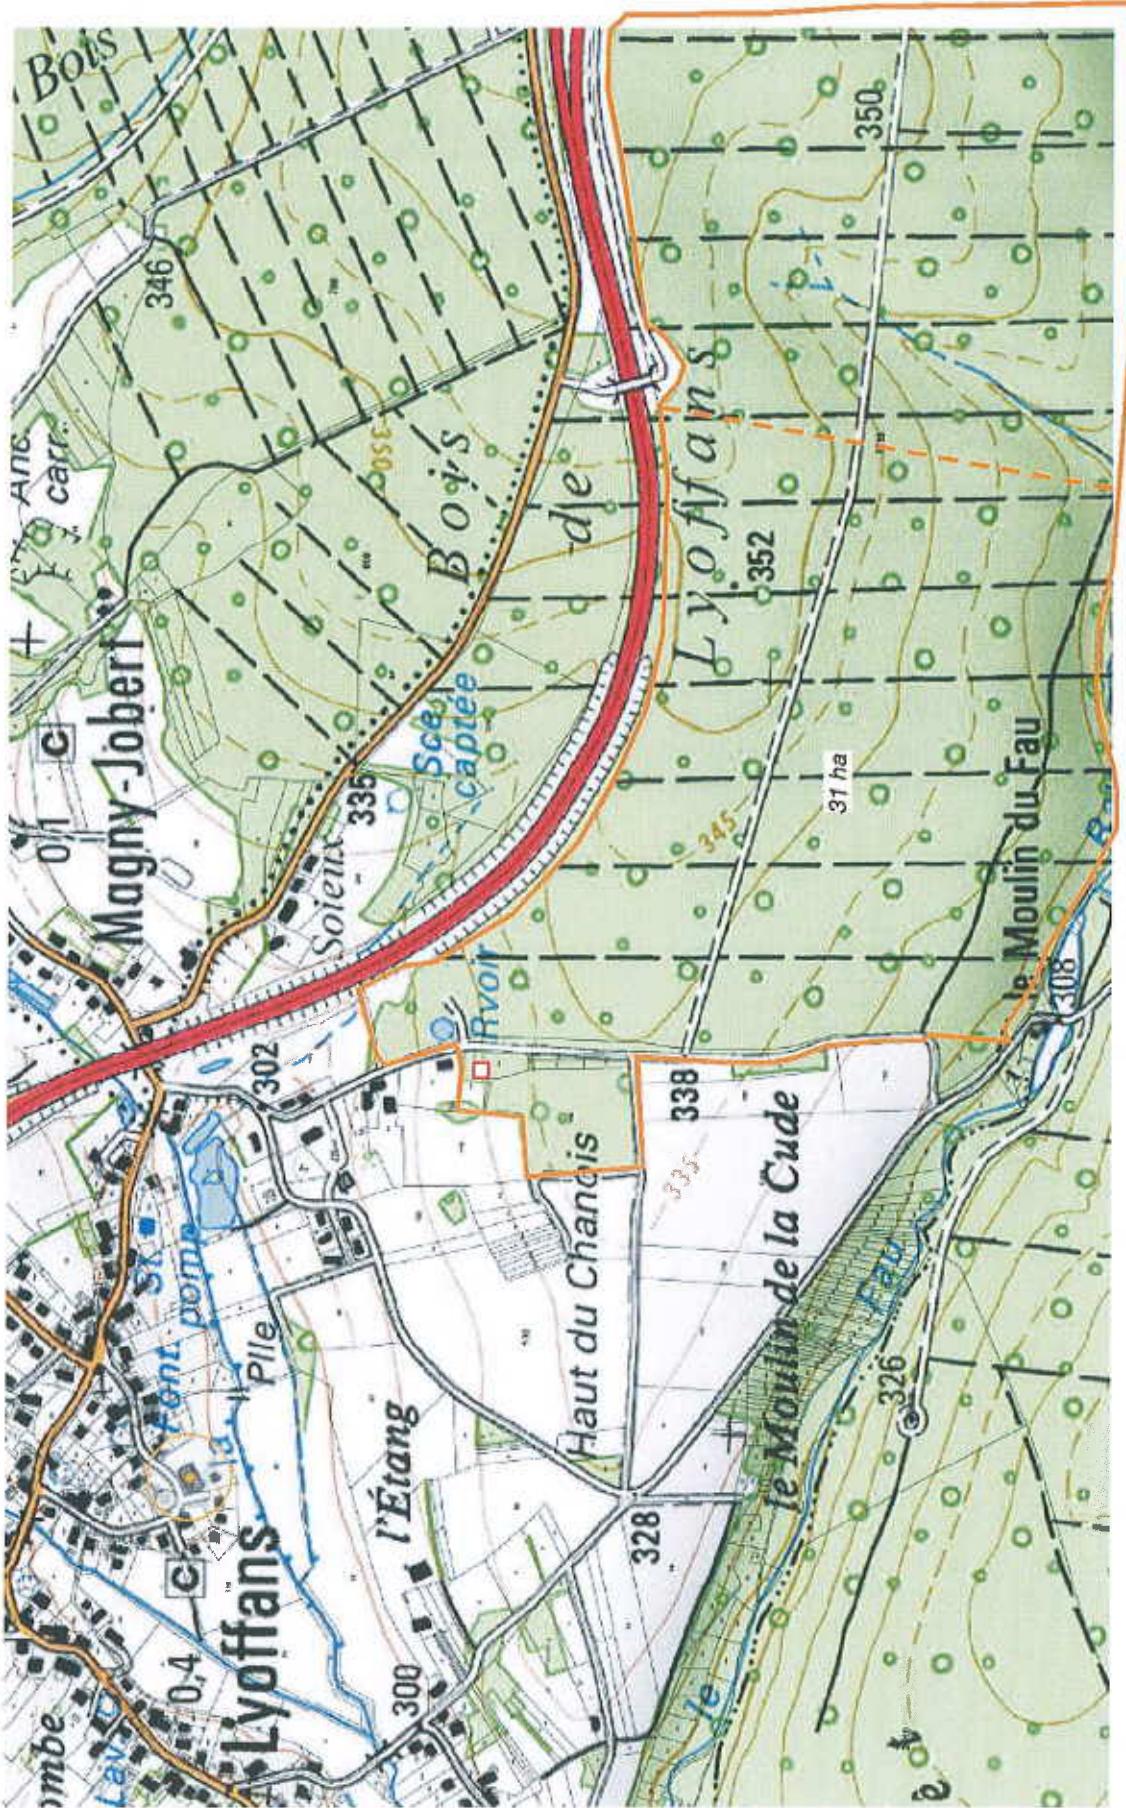
Proposition de périmètre de Protection Rapprochée - Captage des Baraques

échelle 1/ 10000 - fond carte IGN

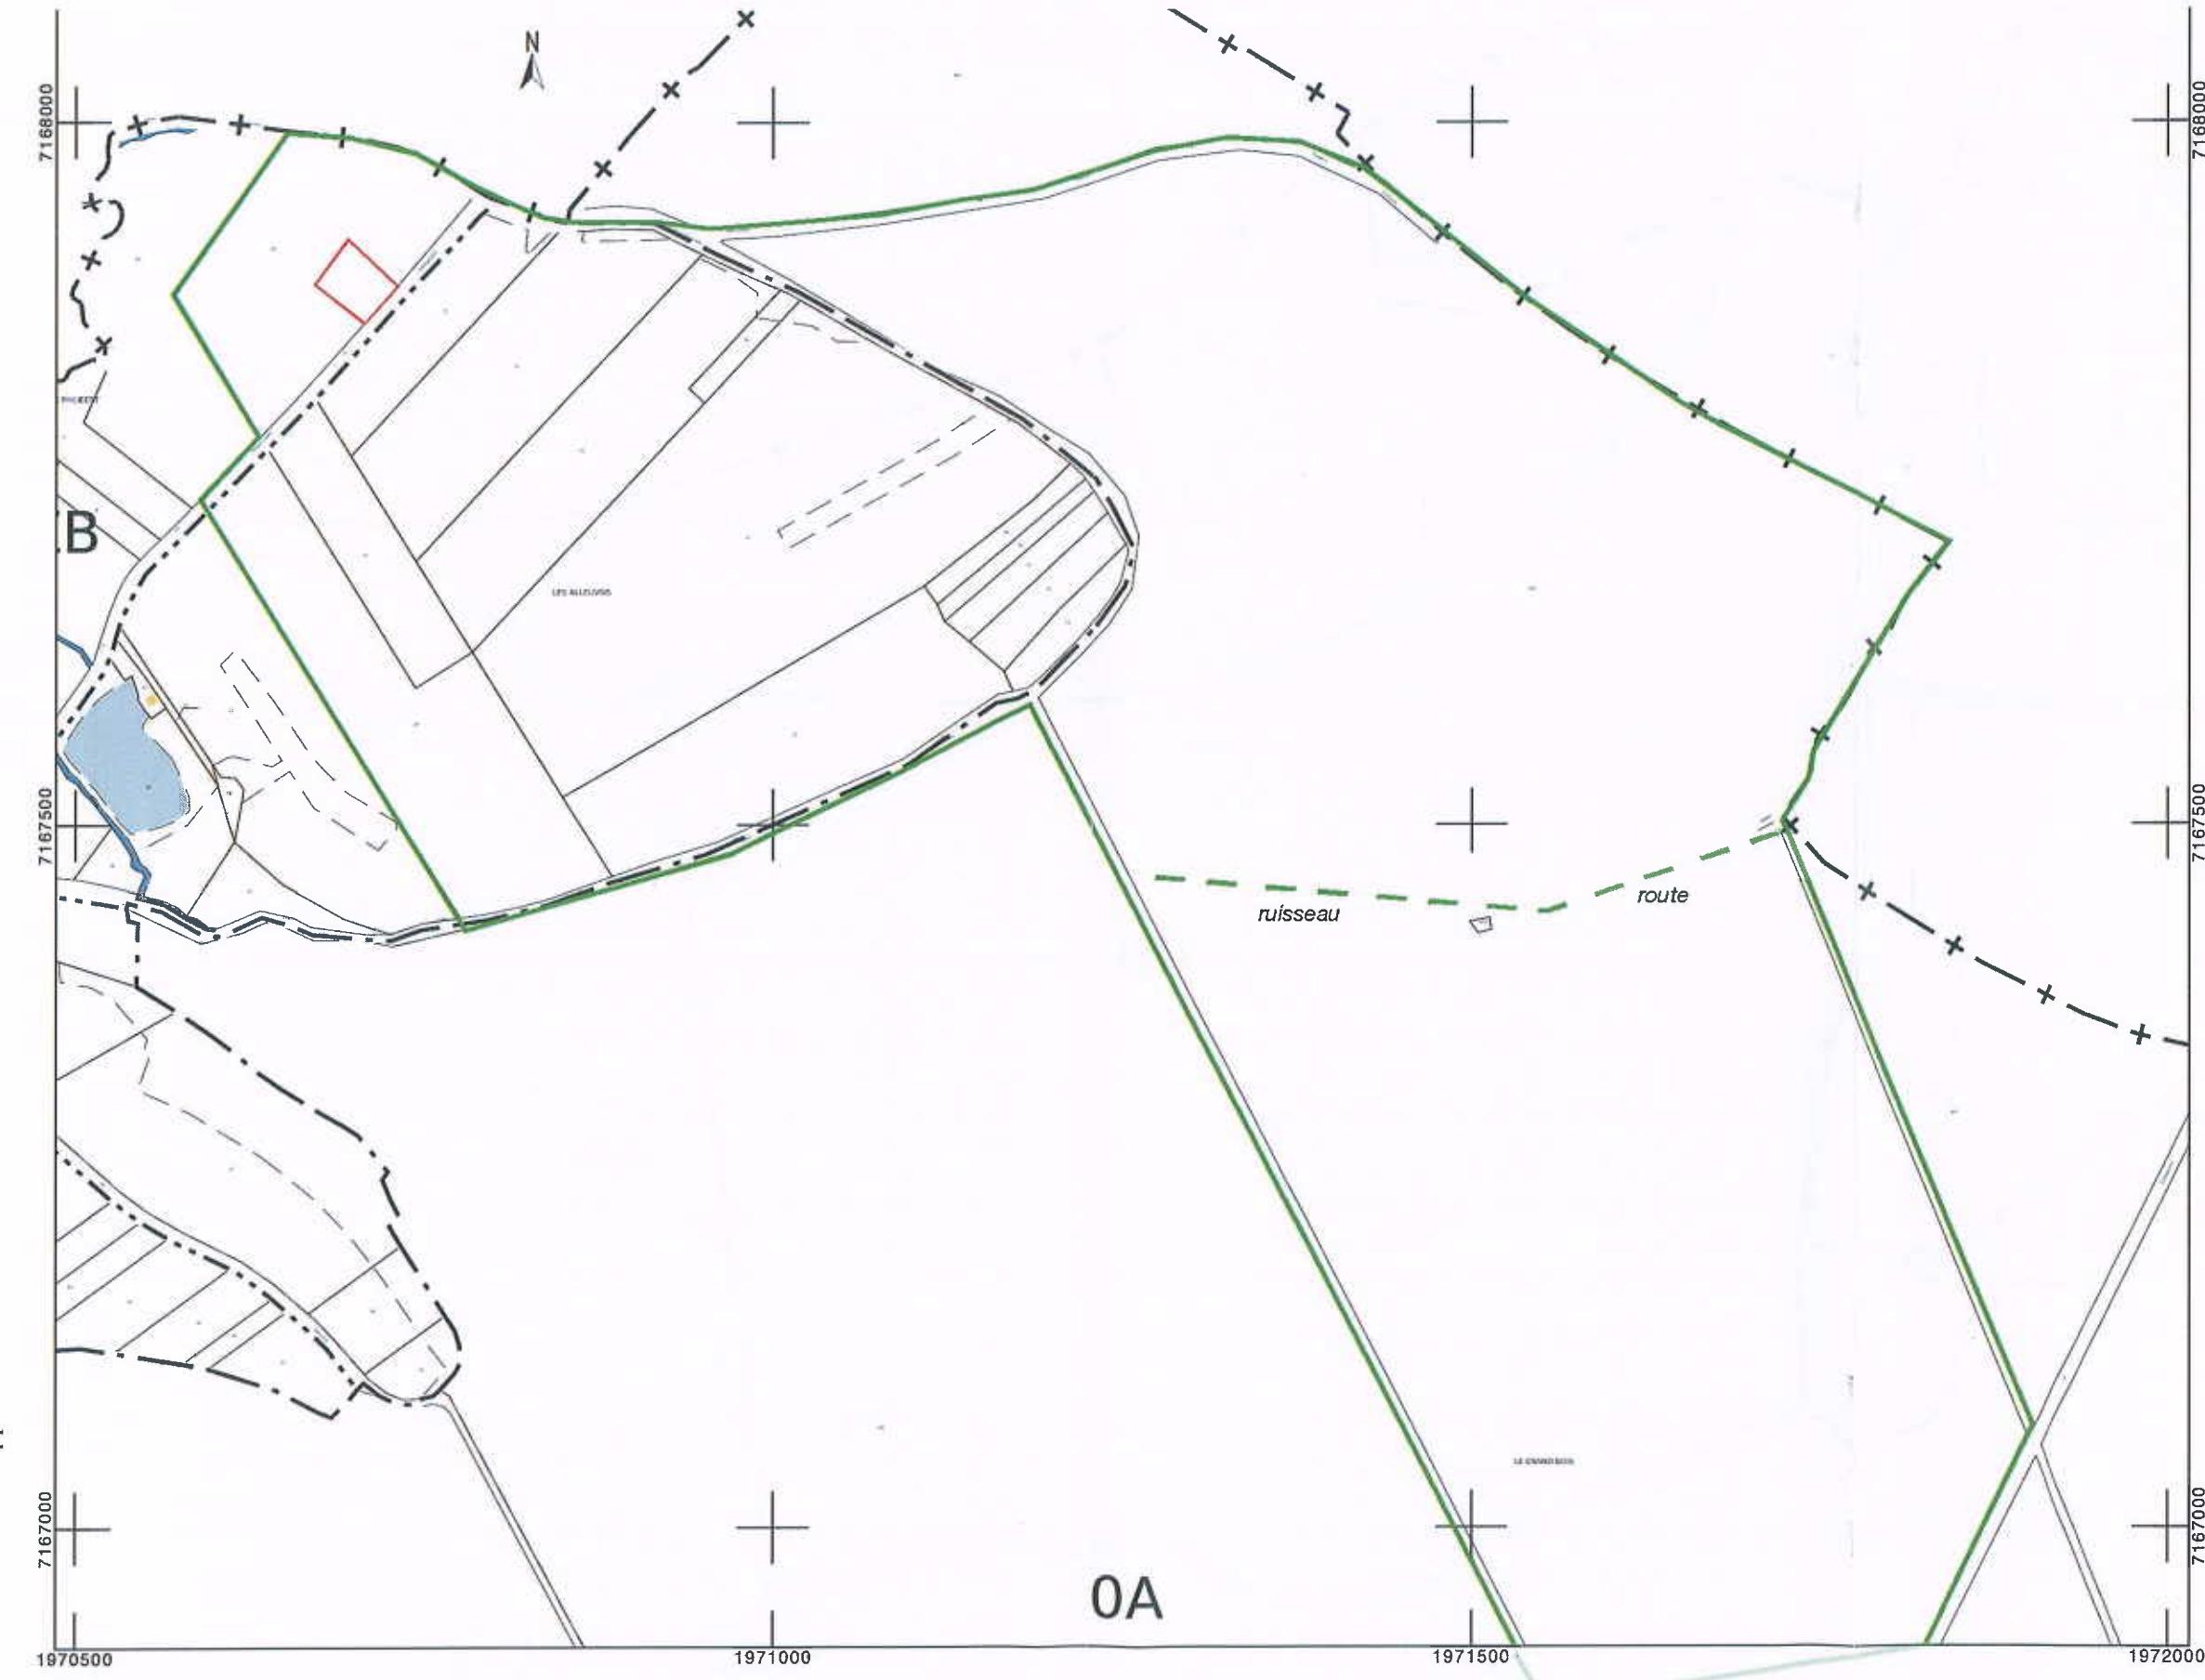
Proposition de périmètre de Protection Rapprochée - Fontaine au Crible

échelle 1 / 5000 - fond cadastral

en rouge : Périmètre de Protection Immédiate
en vert : Périmètre de Protection Rapprochée
