**Avis d'hydrogéologue agréé réalisé sur
la définition des périmètres de protection**

de la Fontaine au Crible - Code B.S.S. : 04432X0046/S

et des Baraques- Code B.S.S. : 04432X0047/S

à LYOFFANS (70200)

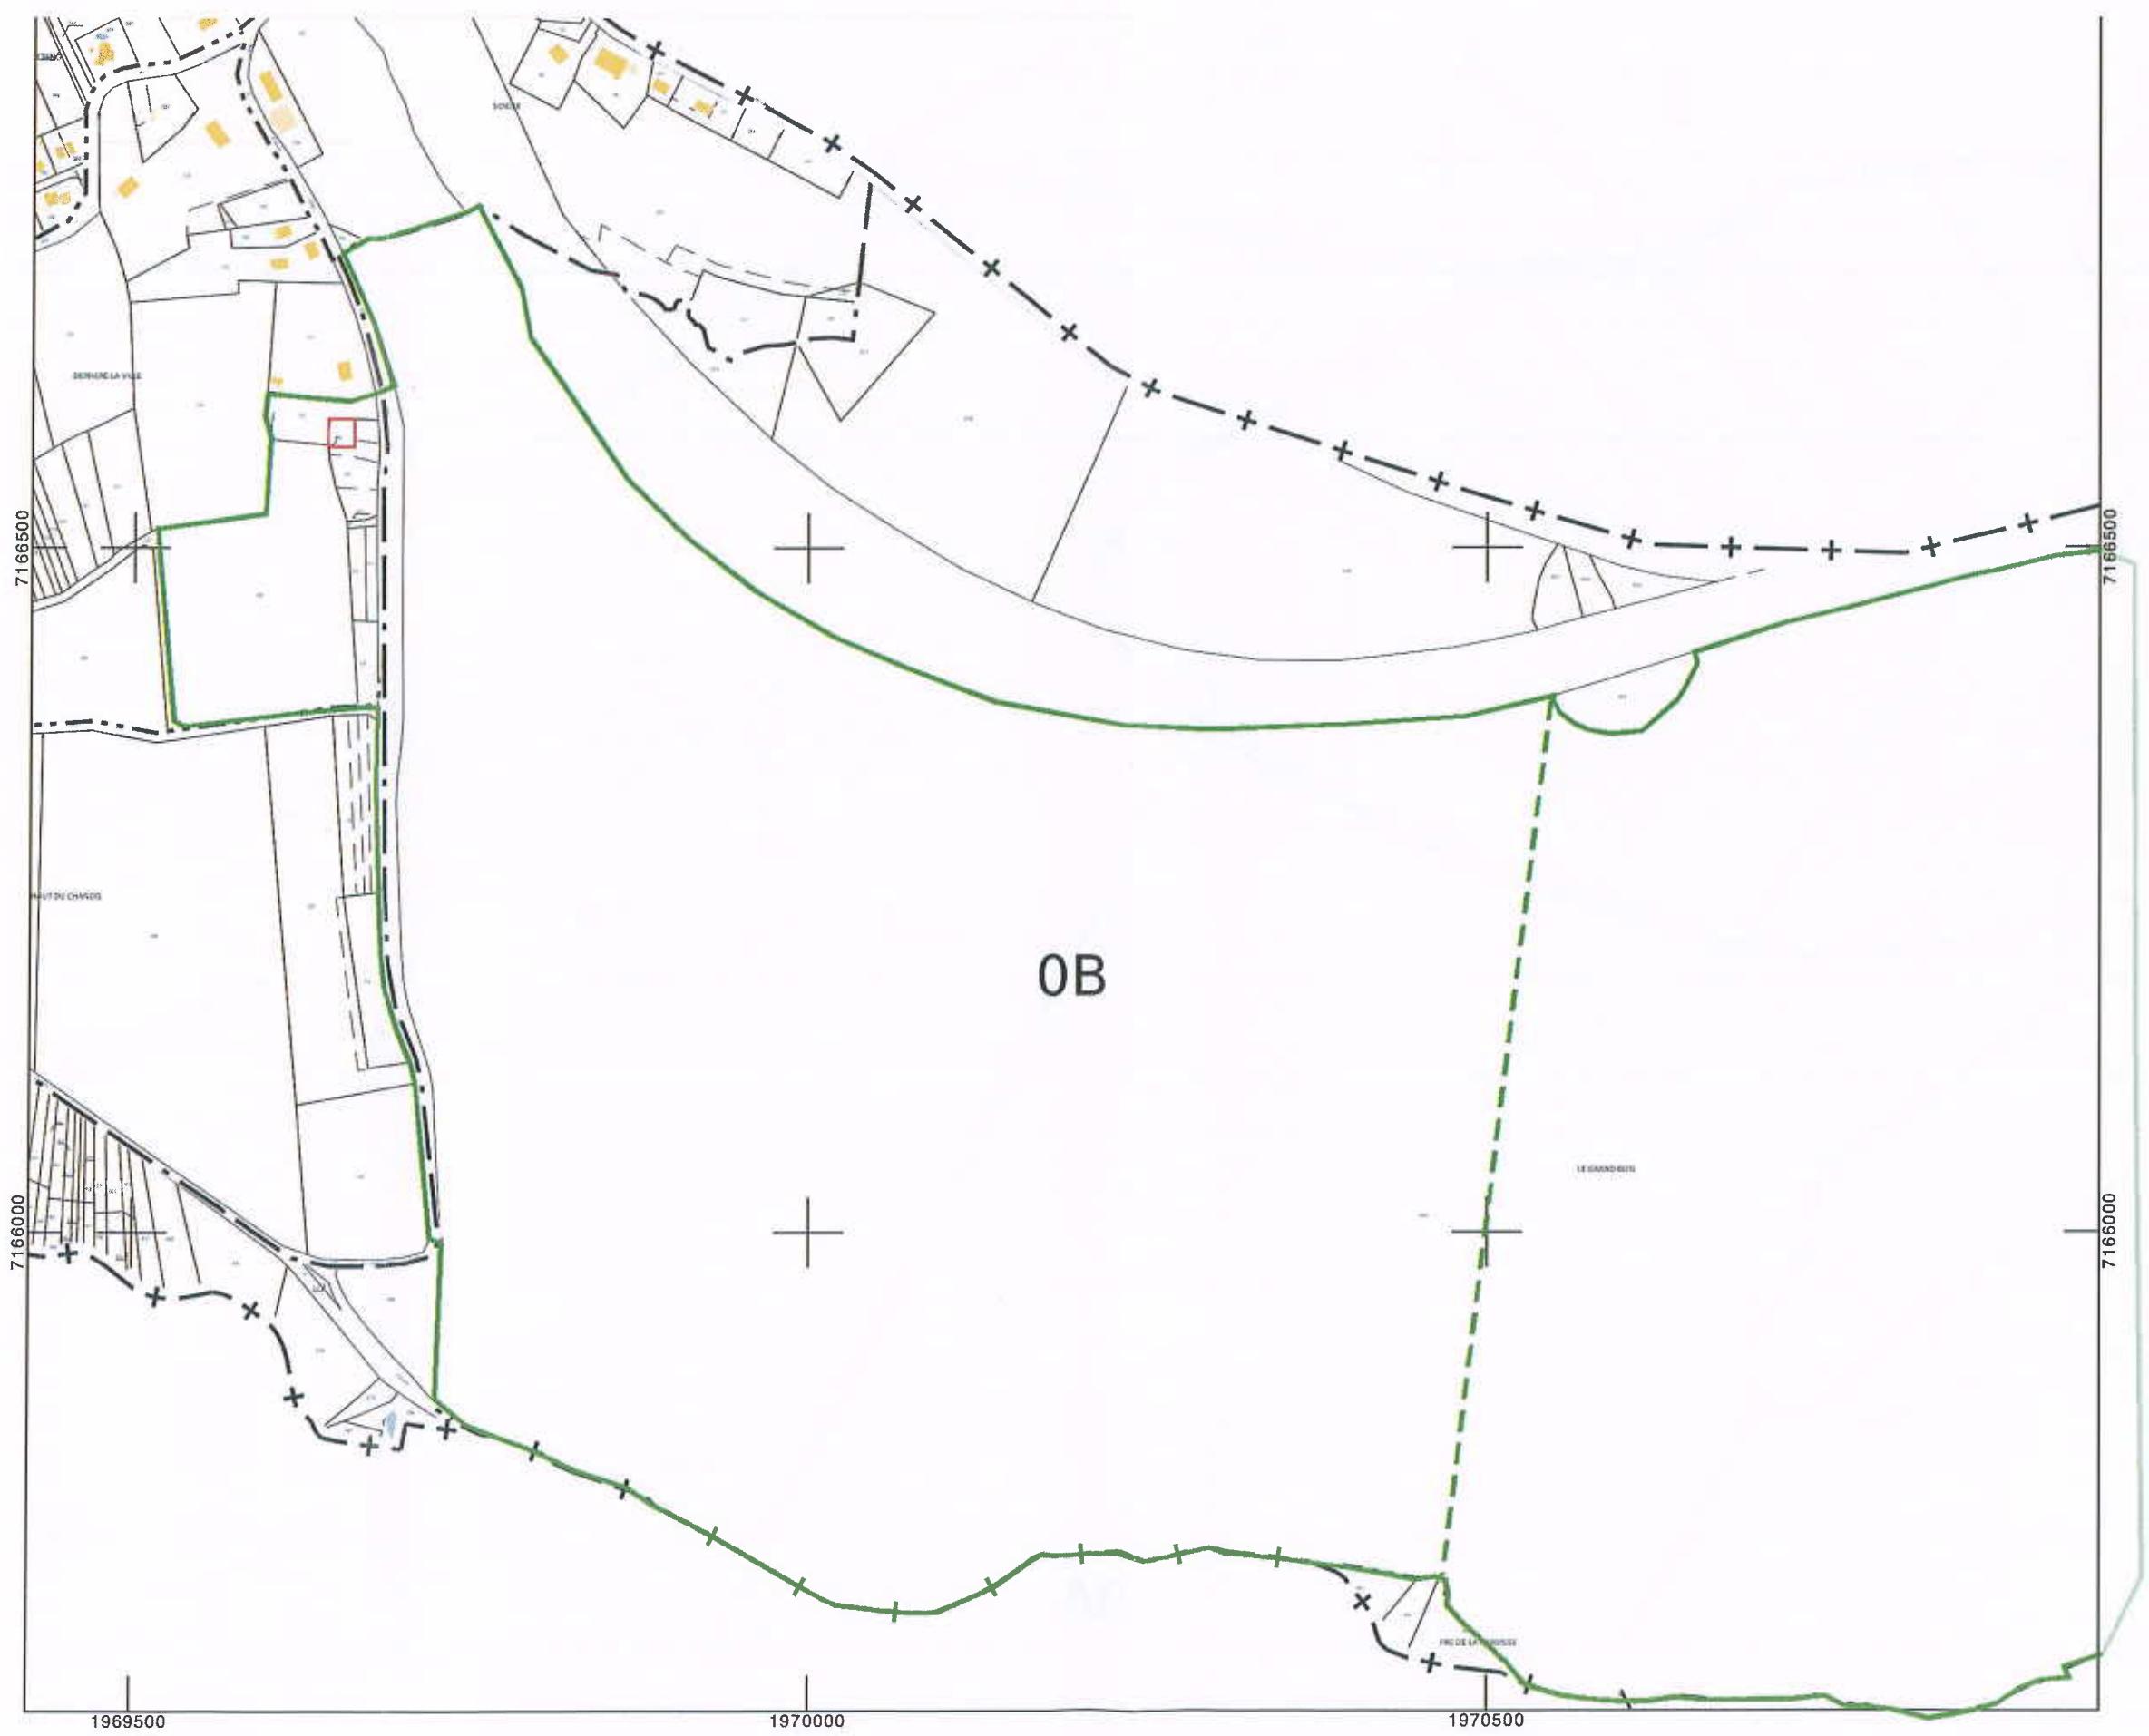
Proposition de périmètre de Protection Rapprochée - Captage des Baraques

échelle 1/ 5000 - fond cadastral

en rouge : Périmètre de Protection Immédiate
