## COMMUNE DE MIGNAVILLERS

## RAPPORT HYDROGEOLOGIQUE

concernant la protection des sources communales

## Captage du Charmois Captages du Bois du Seigneur 1 et 2

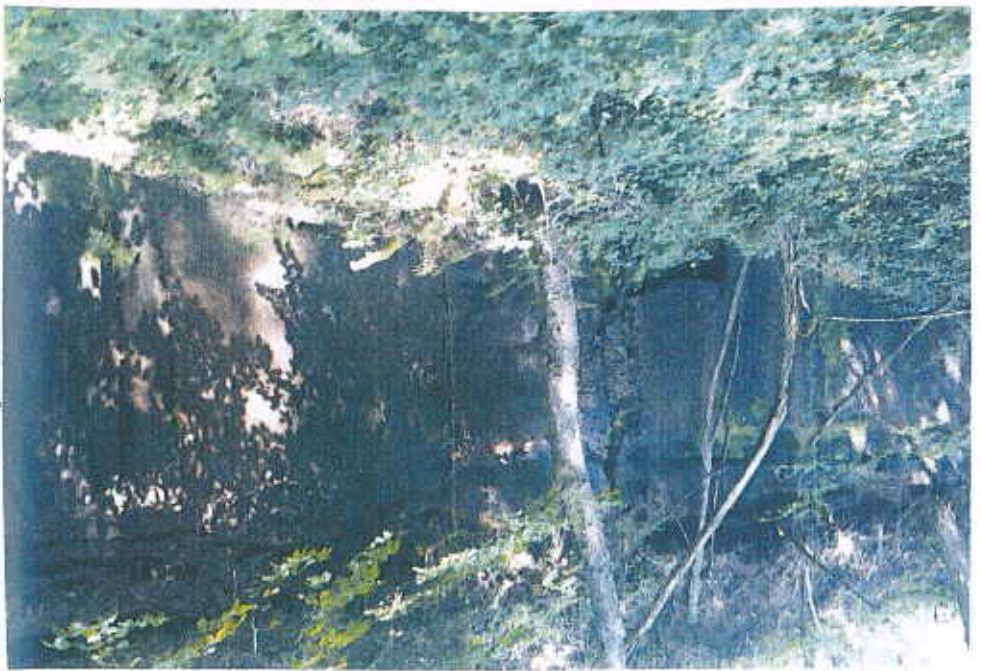
**A7**

Front de taille (grès)  
de l'ancienne carrière  
Carreau en cours de  
re végétalisation

Dans ces carrières dont deux se trouvent immédiatement en amont des captages (voir chapitre 4.2 et 4.3 ci-dessous) les terrains de couverture (découverte) ont été enlevés et la roche a été mise à nu. On peut y observer de mini-falaises gréseuses qui correspondent aux anciens fronts de taille (voir planches A7) Ces excavations, qui ont tendance aujourd'hui à se revegetaliser (voir planche A8) constituent des zones d'infiltrations privilégiées pour les eaux de pluie et de fonte des neiges, donc des points sensibles pour ce qui concerne les pollutions potentielles (voir chapitre 5 ci-dessous)

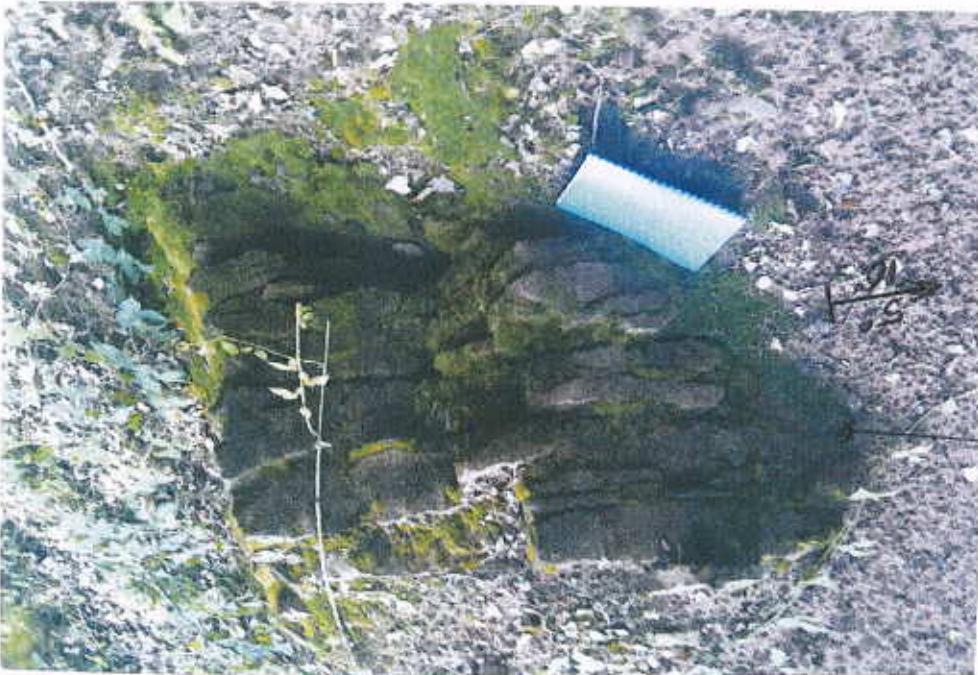
Affleurement de grès  
pendage moyen de 5° à  
10° vers le Sud-Ouest

Le fait de considérer que le bassin d'alimentation potentielle peut correspondre au bassin versant topographique peut donc sembler logique, mais le léger pendage (5 à 10 ° vers le Sud Est, voir l'affluement planche A7) doit être pris en compte.

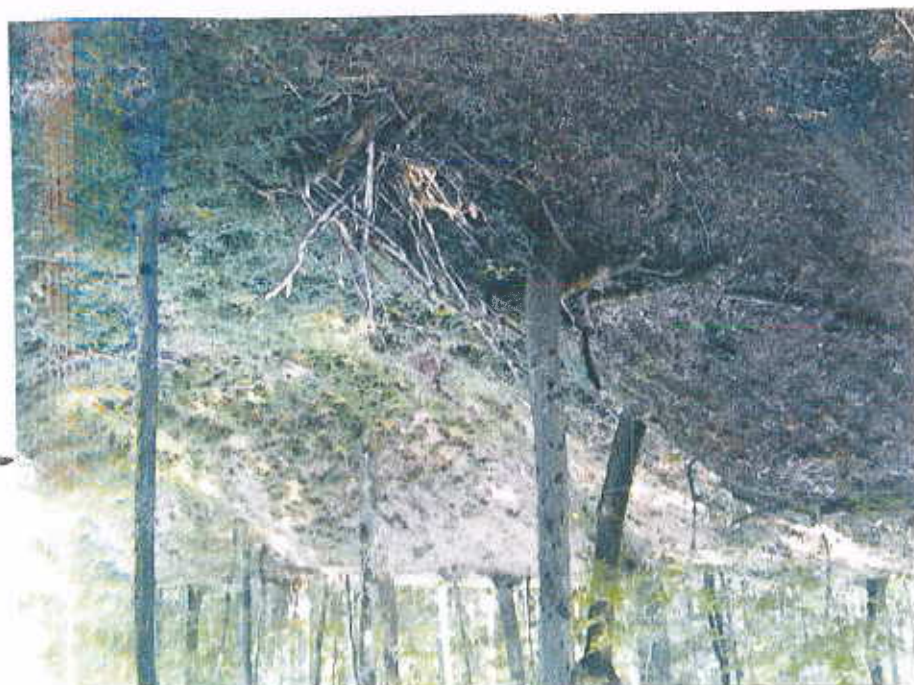
A 8

Talutage du front  
et revêtement  
de l'ancienne carrière

A l'intérieur de ce bassin sont comprises les zones de carrières où les grès affleurent à la faveur de l'exploitation passée. Les excavations résiduelles sont bien visibles bien que, la nature

reprenant ses droits, un talutage naturel des flancs (voir **planche A8**) s'amorce ainsi qu'une revegetalisation.

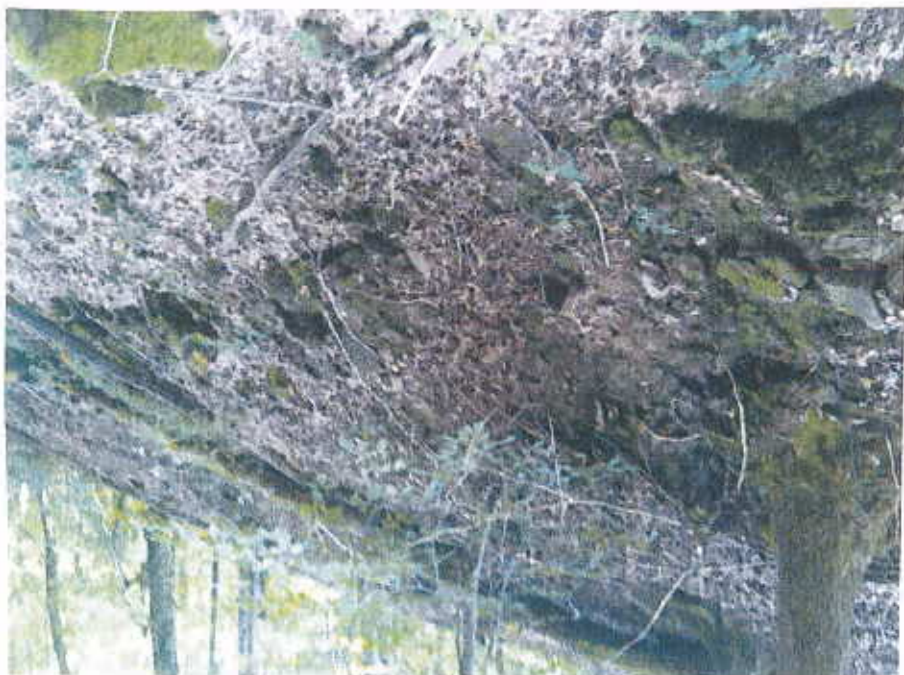
Talutage de l'ancien  
front par éboulement

Les talutages naturels des anciens fronts et la revegetalisation des carreaux sont cependant des critères favorables qui vont dans le sens d'une diminution de cette pollution potentielle.
