**Avis d'hydrogéologue agréé portant sur la protection de la source de la Cressonière
alimentant en eau potable la commune de RUHANS**

Par **Sébastien LIBOZ**

25 mars 2014

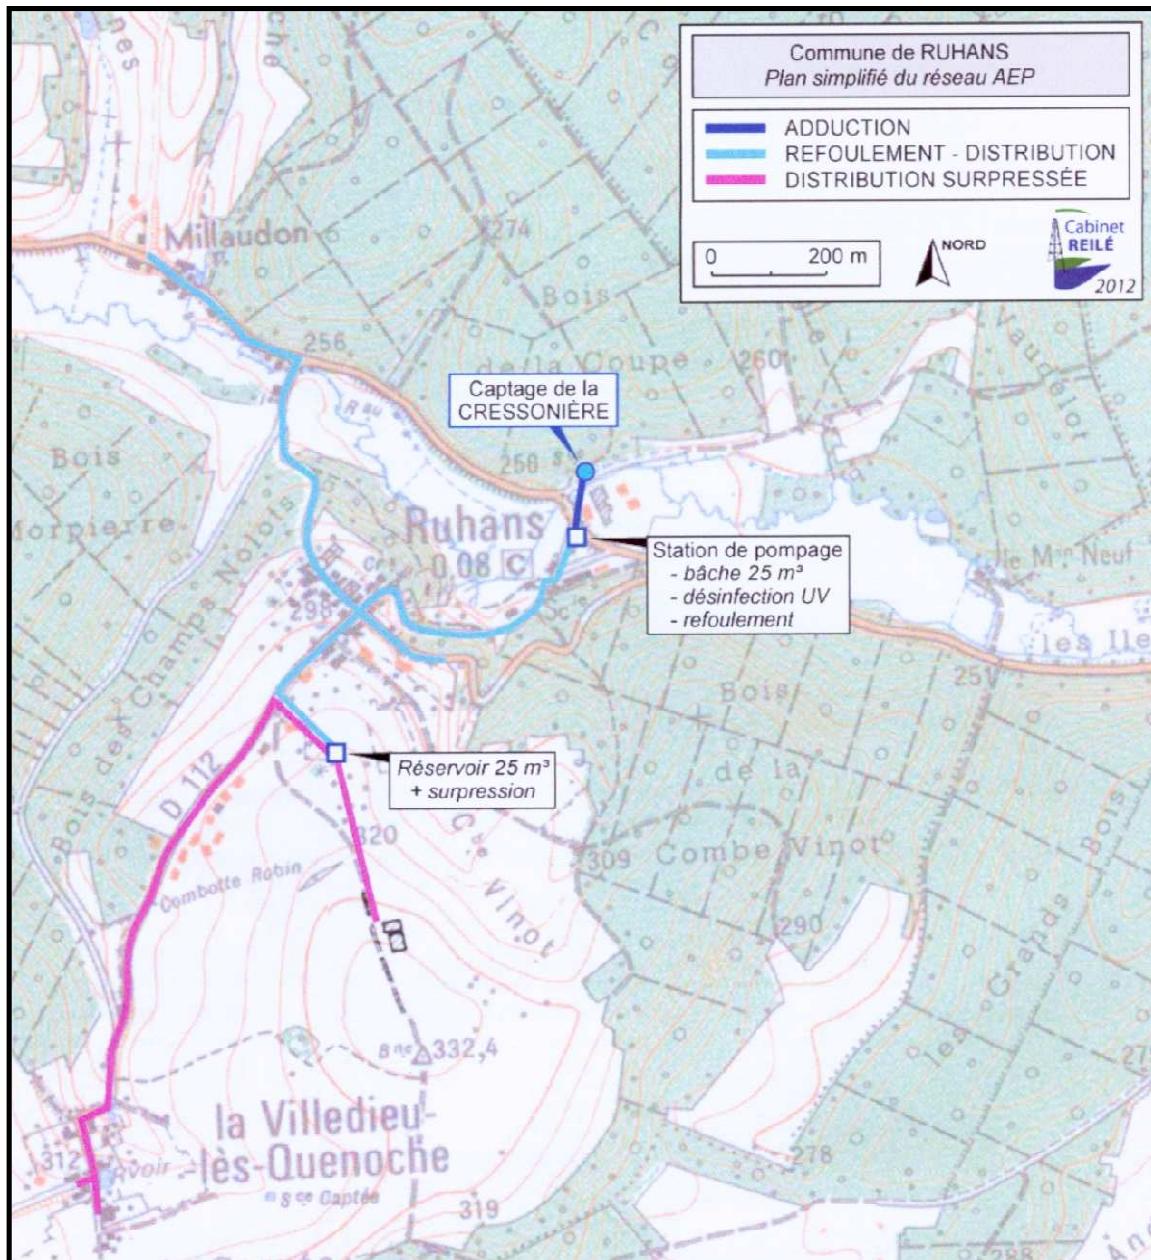
L'eau issue du captage rejoint gravitairement une station de traitement et de refoulement munie d'une bâche de reprise de 25 m³ située en contre bas de la RD87 de l'autre côté de la scierie qui occupe le fond de la vallée de la Quenoche.

L'eau de la bâche est ensuite refoulée en direction d'un réservoir de 25 m³ dans la partie haute du village point à partir duquel une partie de l'eau est surpressée pour rejoindre le hameau de la Villedieu près Quenoche.

Plan de présentation générale du réseau d'eau potable – Document C. Reilé

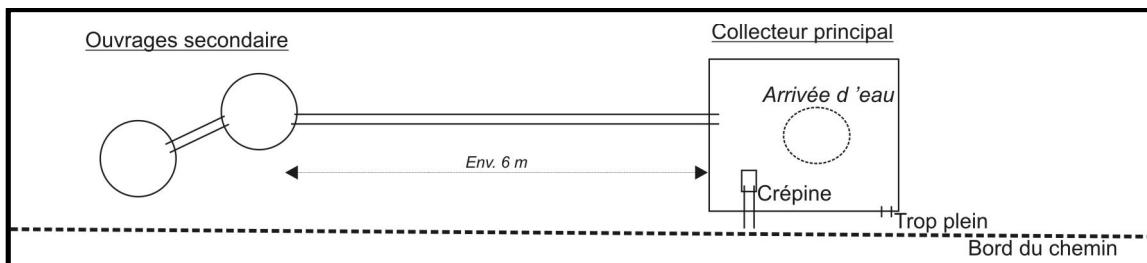
Le captage de la source est simplement constitué d'une chambre en béton de 2,4 x 2 m et d'environ 1,5 m de profondeur directement positionnée sur une venue d'eau ascendante.

Le fond de l'ouvrage est ainsi baigné par une petite dizaine de centimètres d'eau qui est dérivé en direction de la station de pompage par une canalisation munie d'une crépine posé sur le sol. Une ouverture de trop plein situé à une vingtaine de cm de fond semble rarement actif.

La chambre de collecte principale récupère également de petites arrivées d'eau en provenance de deux captages annexes situés à environ 6 m et 8 m plus à l'ouest.

L'eau est dérivée par le biais d'une canalisation en pvc reliant chacun des deux ouvrages entre eux et acheminant l'eau vers la chambre de collecte.

Plan schématique du captage

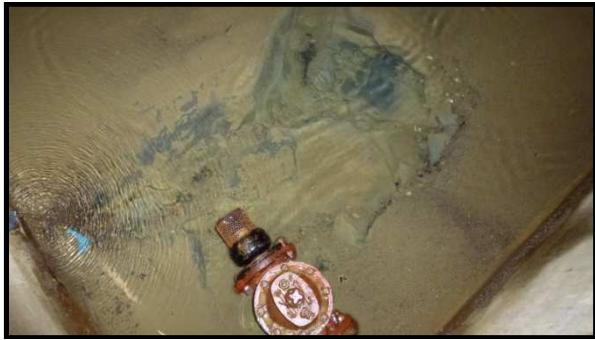
Intérieur du captage principal

Les maçonnerie intérieure des 3 ouvrages ne présente pas d'altération particulière. Signalons simplement un vieillissement important de la jointure en ciment entre les deux dalles de fermeture de la chambre de collecte principale qui ne semble plus étanche.

Le fond des trois captage présente également une couche de dépôts fins d'épaisseur variable (au moins 15 à 20 cm sur les ouvrages annexes).

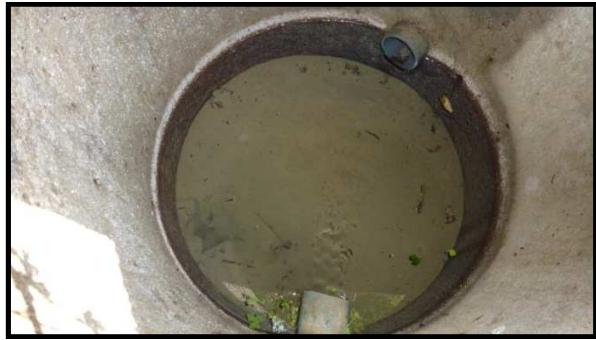
Non décrit dans l'étude préalable, l'ouverture des dalles de fermeture m'a permis de constater qu'ils étaient constitués de buses bétons d'un mètre de diamètre et d'environ 1,5 m de profondeur simplement alimentées par le fond.

Intérieur d'un ouvrage secondaire

Compte-tenu du faible débit apparent des 2 captages annexes, leur déconnexion et leur abandon pourrait être envisagé ce qui permettrait, en cas de besoin, de réduire l'emprise de la zone de protection immédiate. Si tel était le cas, ils devront être rebouché pour ne pas constituer un voie préférentielle d'infiltration d'eau superficielle à proximité du captage principal.

Dans le cas où la commune souhaiterait les conserver, ils devront être rehaussés et équipés d'un capot de fermeture étanche et verrouillable.

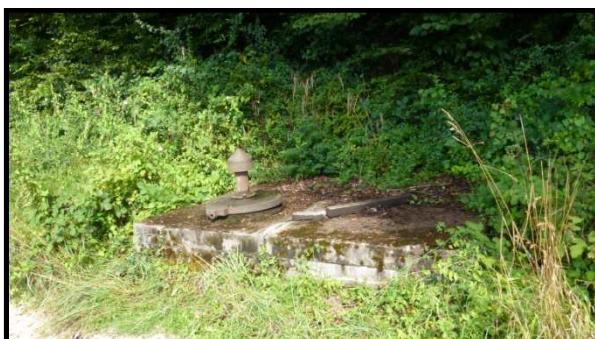
La chambre de collecte principale est surmontée d'une dalle en béton en deux parties jointives munie d'un capot d'accès verrouillables de type Foug.

Captage principal

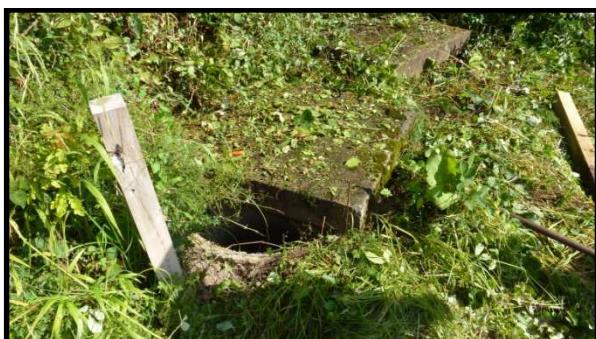
Les deux captages annexes sont quant à eux simplement surmontés de lourds dalots en béton de forme carrée simplement posés sur les buses constituant les ouvrages.

Fermeture des ouvrages secondaires

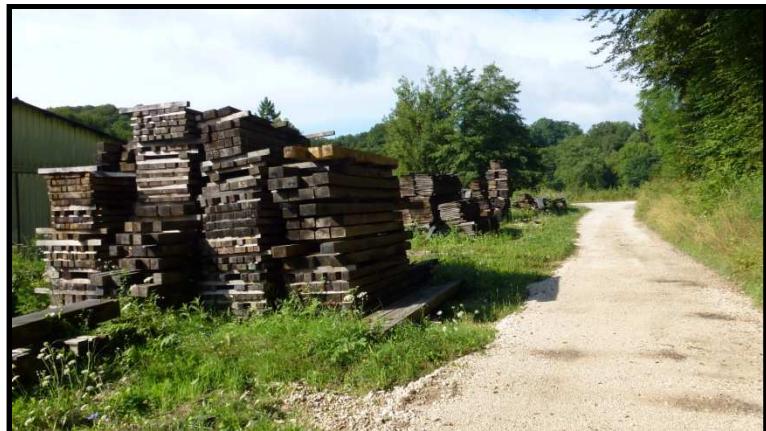
Du point de vue de l'environnement immédiat, les trois ouvrages sont alignés au pied du versant boisé et sont bordés par un chemin d'exploitation permettant l'accès à la forêt. Il est également utilisé dans le cadre de l'exploitation de la scierie, des charges de bois scié étant même situées sur l'accotement opposé à la zone d'émergence.

Environnement immédiat de la zone de captage

En outre pour s'affranchir des risques physiques liés à la circulation d'engins sur le chemin d'exploitation, il conviendra de mettre en place un solide mur de protection entre le chemin et les trois ouvrages, constitué dans l'idéal d'un mur de type GBA ou à défaut de pierres d'enrochement scellées.

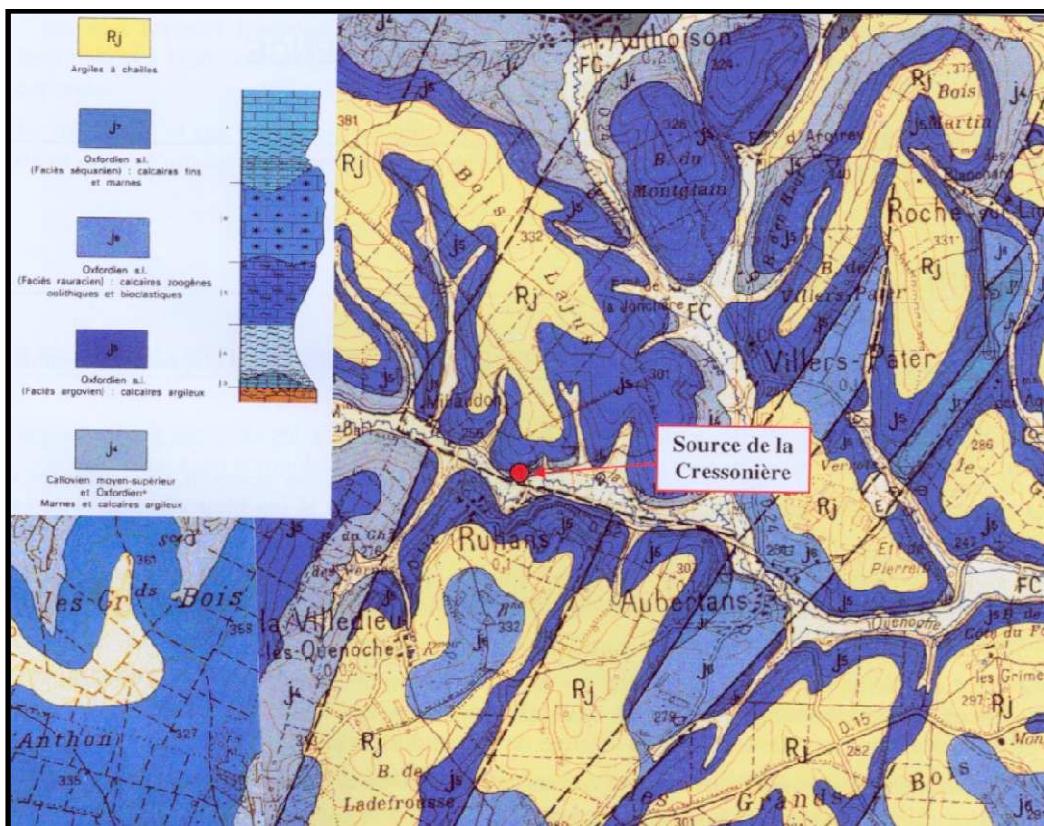
Extrait de carte géologique – Document C. Reilé

Ainsi, sur le secteur de Ruhans, on rencontre essentiellement trois niveaux lithologiques distincts qui sont du plus ancien au plus récent :

- Les terrains marneux imperméables de l’Oxfordien, composés de marnes bleues compactes (env. 30 m d’épaisseur), visibles uniquement au fond de la vallée.
- Les terrains d’âge Argovien, composés à la base d’alternances de marnes grises et de calcaires marneux jaunâtres devenant de plus en plus calcaires et massifs en montant dans la série (40 à 50 m d’épaisseur)
- Les calcaires compacts d’âge Rauracien (plus de 50 m d’épaisseur), qui affleurent uniquement au sud du village sur le versant opposé à celui du captage.

A noter que d’après la carte géologique, sur le secteur de Ruhans, la vallée de la Quenoche emprunte une zone de faille d’orientation N100° responsable d’une légère élévation du compartiment où est implanté la source et qui permet la mise à l’affleurement des marnes de l’oxfordien sur le versant nord de la vallée.

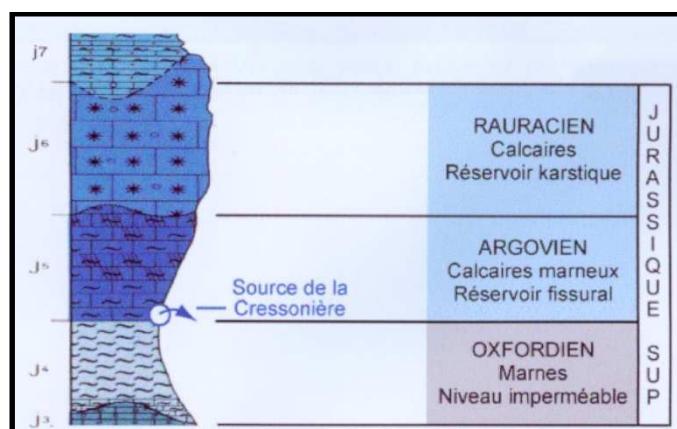
Les calcaires marneux de l’Argovien donnent très souvent naissance à de nombreuses sources dans le secteur, aux débits parfois limités mais pérennes. Ces sources prennent généralement naissance à proximité du contact entre les niveaux de calcaires marneux plus ou moins karstifiés et les terrains imperméables sous-jacents (marnes oxfordiennes) qui constituent le niveau de base des écoulements circulant au sein de cet aquifère.

Lithostratigraphie du secteur de Ruhans – Document C. Reilé

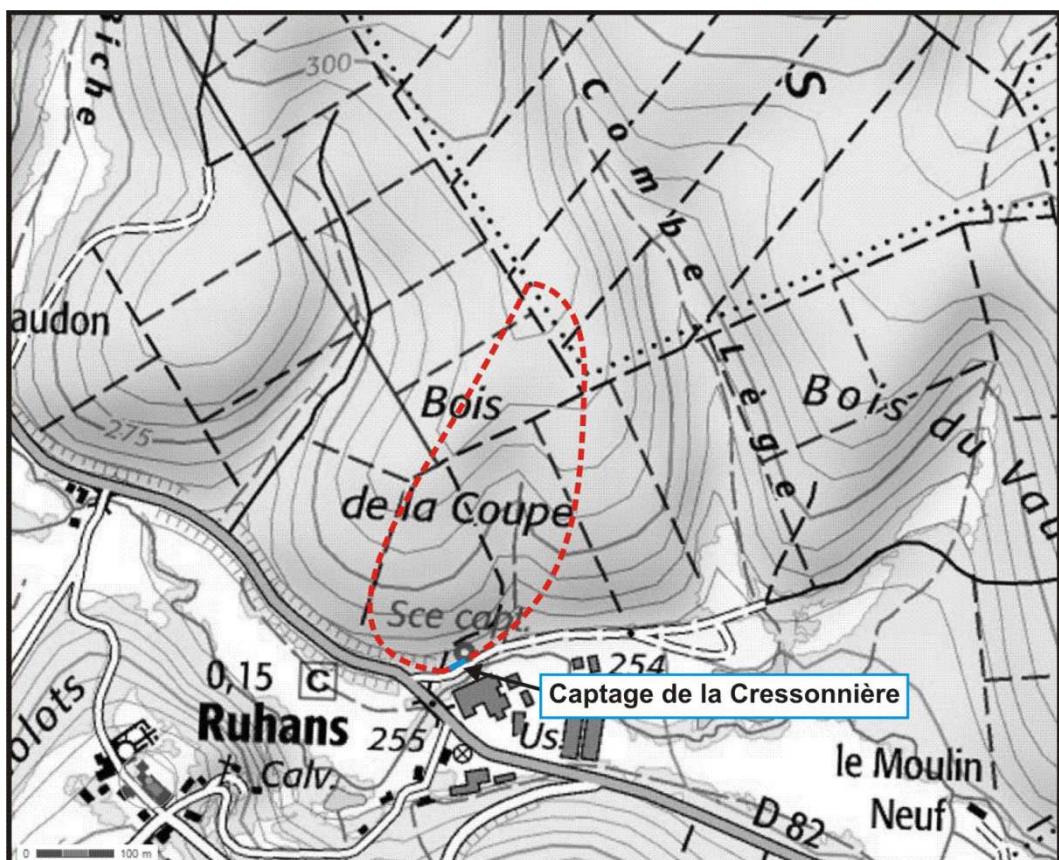
La source prend donc naissance au pied du versant escarpé du Bois dit de la coupe. Compte tenu de l'absence de pendage et du débit modéré de la source, il est probable que son bassin versant se confonde avec le bassin versant topographique.

La proposition présentée dans l'étude préalable qui inclus les zones de talweg situées de part et d'autre du Bois de la Coupe (environ 4 km²) apparait un peu trop généreuse eu égard au débit de la zone d'émergence captée par la commune. Ces deux talweg drainant également de petites venues d'eau rejoignant la Quenoche une délimitation aussi importante n'apparaît pas justifiée.

Ainsi, il me semble plus raisonnable de limiter le bassin versant supposé de la source sur le secteur du Bois de la coupe qui atteint déjà près de 1 km² (et qui représente ainsi un débit spécifique équivalent de l'ordre de 10 à 12 l/s sur le secteur).

Bassin versant supposé de la source de la Cressonnière

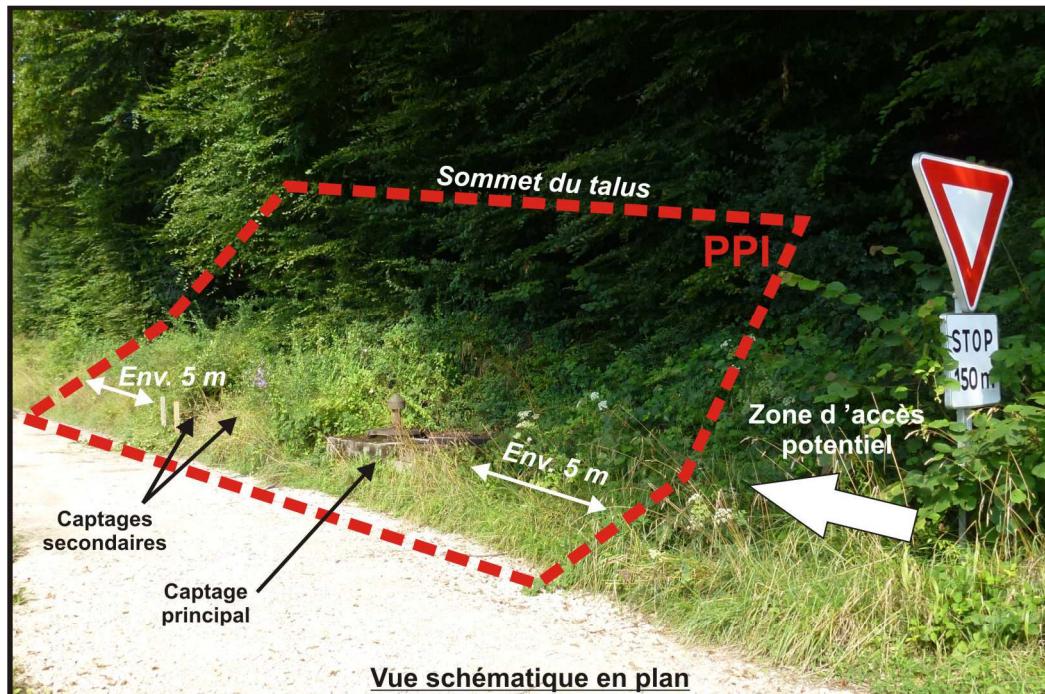
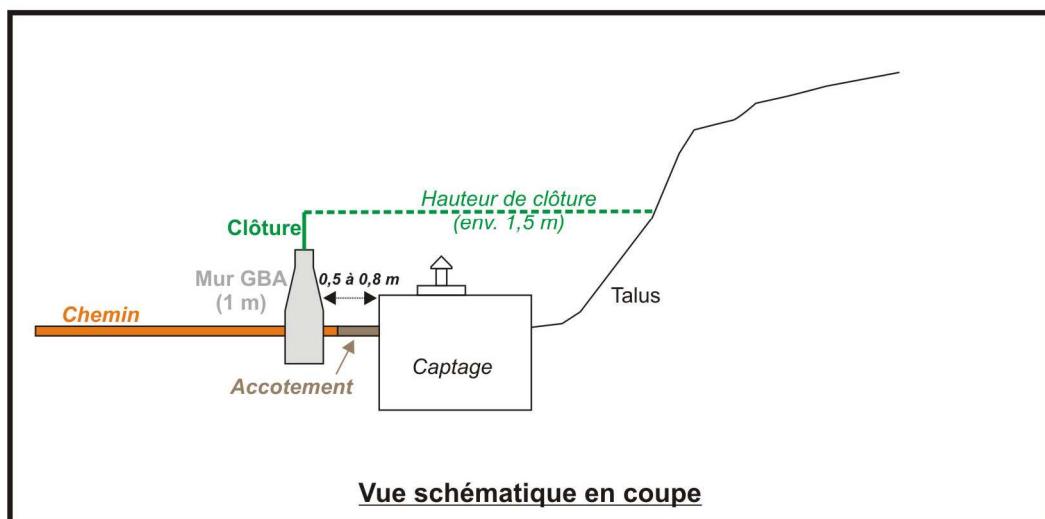
Représentation schématique du périmètre immédiat

La fermeture du chemin n'étant vraisemblablement pas envisageable, ni sont déplacement vers la Quenoche trop proche, je propose de mettre en place un périmètre de protection immédiat tel qu'il est représenté sur la figure de la page suivante.

Ce périmètre de protection devrait être solidement clôturé pour accroître sa lisibilité dans l'environnement.

Vue schématique en plan

Vue schématique en coupe

A l'intérieur de ce périmètre, toutes activités autres que celles nécessaires à l'exploitation, l'entretien ou à la sécurisation du captage, sont interdites.

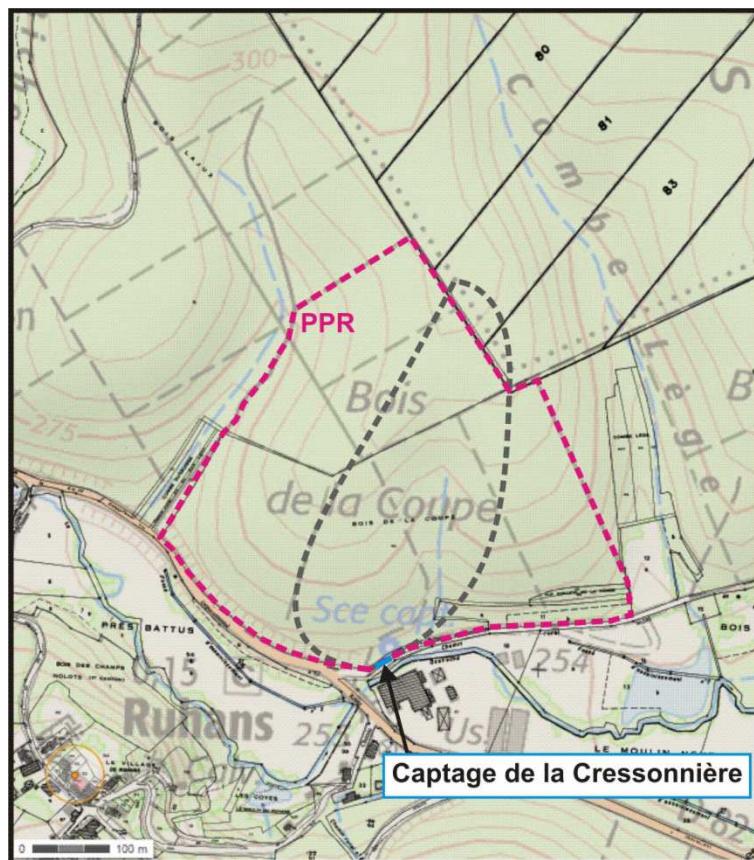
En l'absence d'élément complémentaire permettant d'affiner précisément les contours de la zone d'alimentation du secteur de la source de la Cressonière, le périmètre de protection rapprochée sera délimité au minimum autour du bassin d'alimentation topographique défini au chapitre précédent.

Ce zonage de protection, dont le détail est illustré sur la figure suivante, est géométriquement étendu selon les contours des parcelles cadastrales ou forestières dans un souci de simplification de sa matérialisation foncière. Il englobe notamment une grande partie de la vaste parcelle forestière communale.

Délimitation du périmètre de protection rapprochée (PPR)
