- Département de la Haute-Saône -

**GAEC de la Remontoille
Protection d'un forage privé**

Avis et propositions de l'hydrogéologue agréé

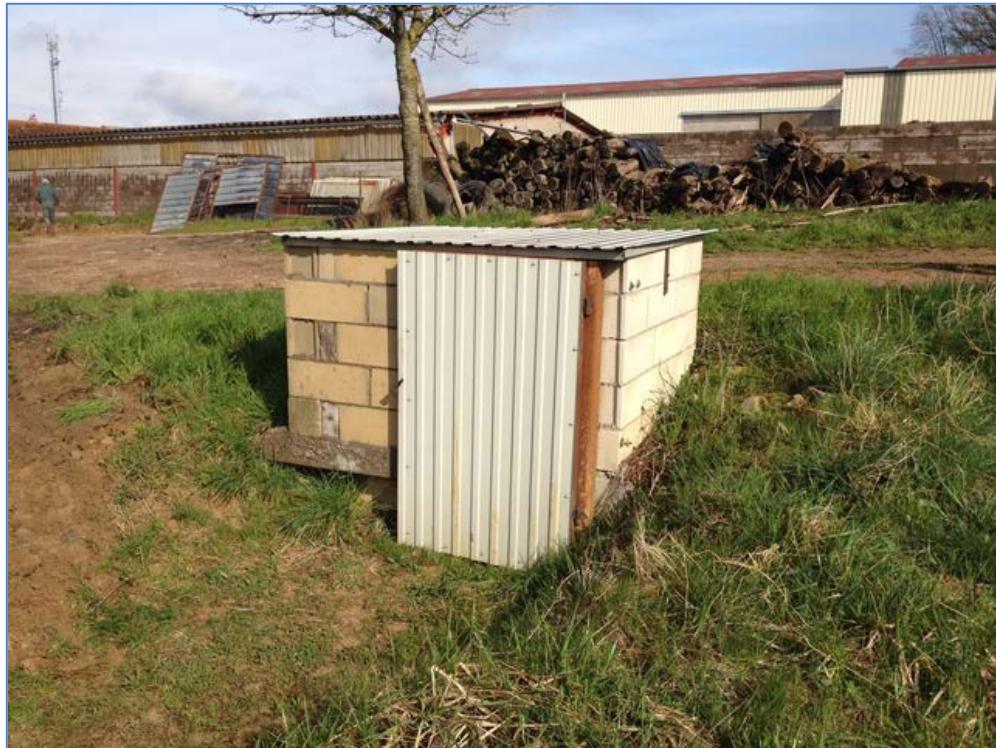
Vue du local abritant la tête de forage

Actuellement, même si la couverture du local qui abrite la tête de forage est bonne, l'étanchéité à l'eau de la maçonnerie n'est pas assurée. Il serait nécessaire de prévoir, au minimum, un enduit de type trapcofuge sur les murs. De plus, le local doit être étanche à l'eau, mais aéré pour éviter l'accumulation d'humidité préjudiciable aux installations électriques. Néanmoins, l'aération ne doit pas permettre aux nuisibles ou tout autre animal d'entrer dans le local (risque de déjection, de décomposition...). C'est pourquoi, il serait nécessaire de combler les espaces entre la maçonnerie et la porte d'accès et de mettre une grille d'aération sur cette même porte. Par ailleurs, il serait nécessaire de mettre un verrou en place sur la porte pour rendre toute intrusion plus difficile.

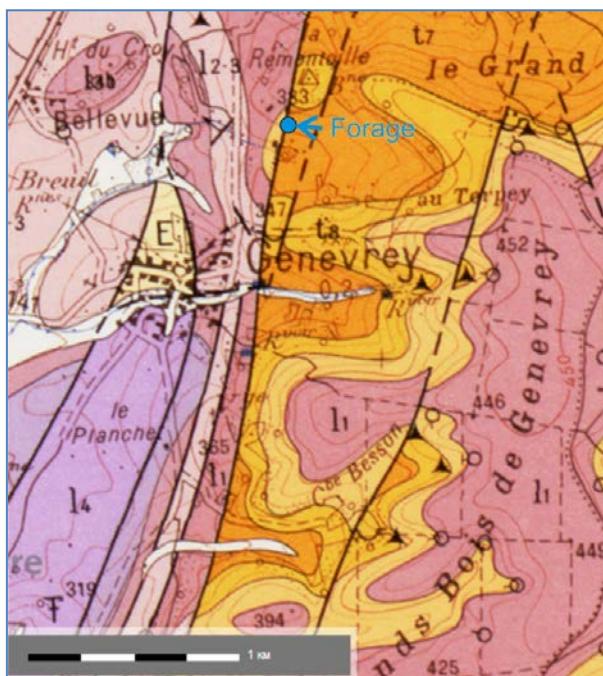
Figure 2 : Extrait de la carte géologique de Luxeuil-les-Bains au 1/50 000

Les terrains en présence qui datent du Trias et du Lias sont affectés par un système de failles N/S à NNE/SSW. Le forage se situe au voisinage immédiat de l'une de ces failles.

Compte tenu du faciès chimique de l'eau (dureté élevée, présence de sulfates en excès, pH légèrement basique, forte minéralisation, teneur en calcium de 280 mg/l), ce forage est très probablement implanté légèrement à l'est de la faille. Ainsi, il traverse vraisemblablement les marnes à sel gemme et à gypse du Rhétien (t_7) avant d'atteindre peut-être la partie supérieure des formations marno-calcaires du Keuper (t_{5-6}).

La présence d'eau dans le forage malgré la dominante marneuse serait à attribuer aux circulations souterraines par un réseau de fractures associées au système des grandes failles qui affectent le secteur.

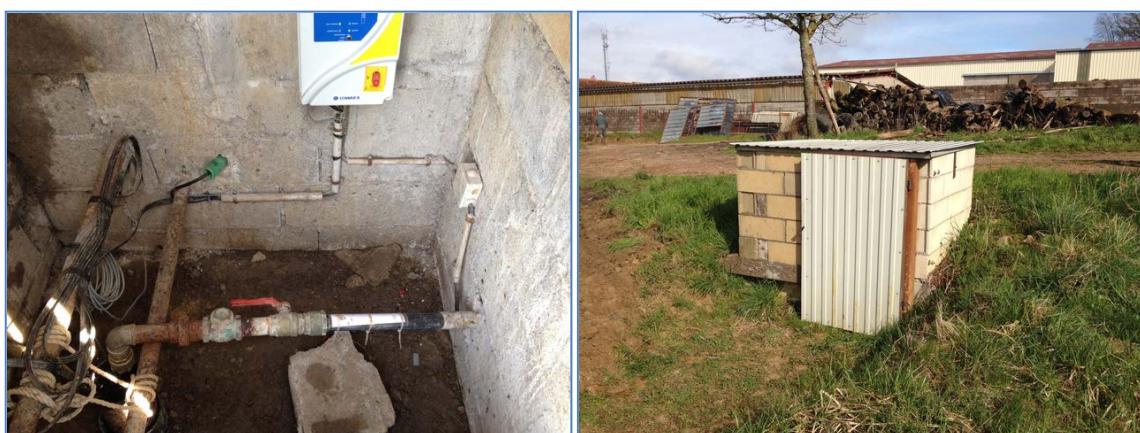
Figure 3 : Vues du forage

Il n'existe aucune coupe de cet ouvrage qui a été foré par Préciforage autour de 1990. D'après les exploitants, le forage atteint 63 m de profondeur. Nous ne disposons d'aucune information concernant l'équipement (tube plein, tube crépiné, cimentation...) de l'ouvrage. La tête de forage est protégée par un local en parpaings, fermé par une porte métallique artisanale. Il est équipé d'une pompe d'environ 5 m³/h qui refoule l'eau jusqu'à un réservoir qui se situe en surplomb de l'ensemble des installations.
