**Avis d'hydrogéologue agréé portant sur la protection de la source du Petit Bié
alimentant en eau potable la commune de LA MALACHERE**

Par **Sébastien LIBOZ**

Hydrogéologue Agréé en matière d'hygiène

02 décembre 2016

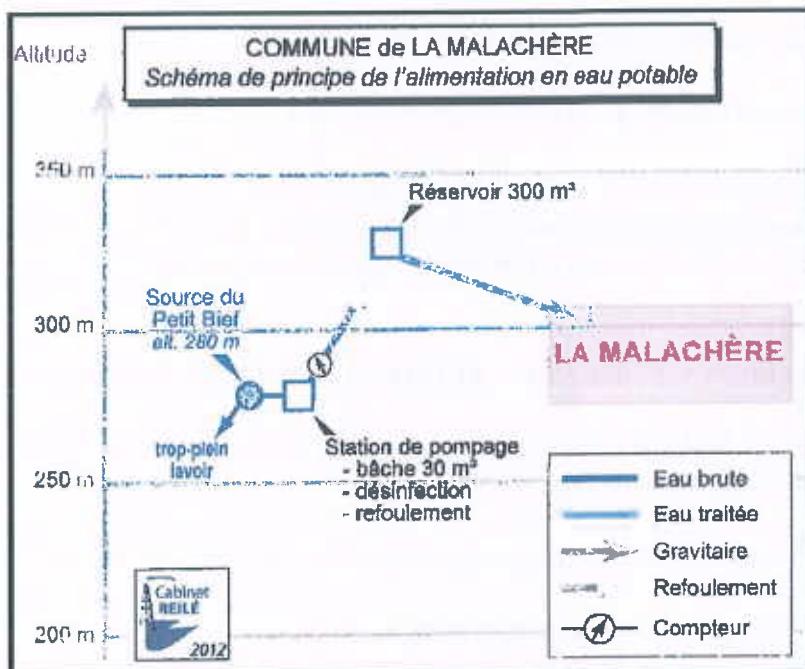
Plan de présentation générale du réseau d'eau potable – Document C. Reilé

L'eau issue du captage rejoint gravitairement une station de traitement et de refoulement munie d'une bâche de reprise de 30 m³ située à proximité de la zone de captage.

L'eau de la bâche est ensuite refoulée via le réseau de distribution en direction d'un réservoir de 300 m³ situé plus à l'Est, dans la partie haute du village.

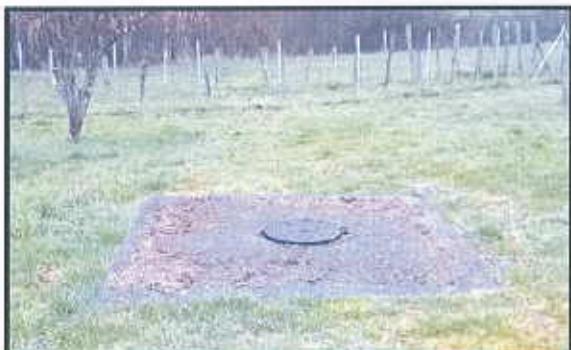
Captage du Petit Bié

Le captage est simplement constitué d'une chambre en béton de 2,9 x 2,9 m et d'environ 2,8 m de profondeur visiblement positionnée directement sur une venue d'eau présente sur le fond d'aspect rocheux.

Il est néanmoins tapissé de fines recouvrant une bonne partie de la base de l'ouvrage. Aucun flux d'eau n'est perceptible dans l'ouvrage qui est baigné par environ 1,6 m d'eau.

Le niveau de l'eau dans l'ouvrage est fixé par la position du trop-plein qui évacue l'eau de la source en direction d'un lavoir récemment rénové situé à une cinquantaine de mètres plus à l'aval, sur la rive opposée du ruisseau de la Malachère.

Une seconde canalisation munie d'une crêpine positionnée quelques dizaines de centimètres sous le niveau du trop-plein permet l'alimentation en eau de la bâche de reprise de la station de pompage située environ 10 m à l'est du captage.

La maçonnerie de l'ouvrage ne présente pas d'altération visible particulière et apparaît en bon état.

Le captage est fermé par une simple plaque en fonte à charnière.

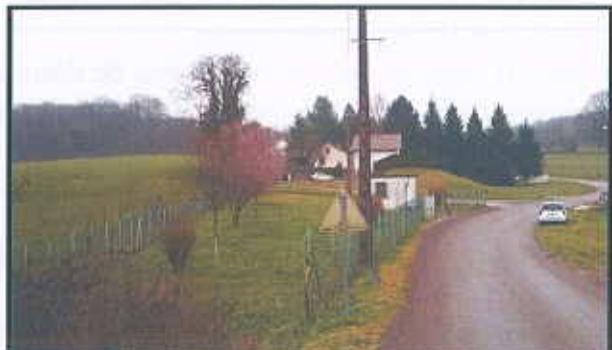
Environnement immédiat de la zone de captage

La zone de captage, située en bordure d'une route communale et de quelques zones d'habitations proches, est ceinturée par une solide clôture munie un portail fermant à clef.

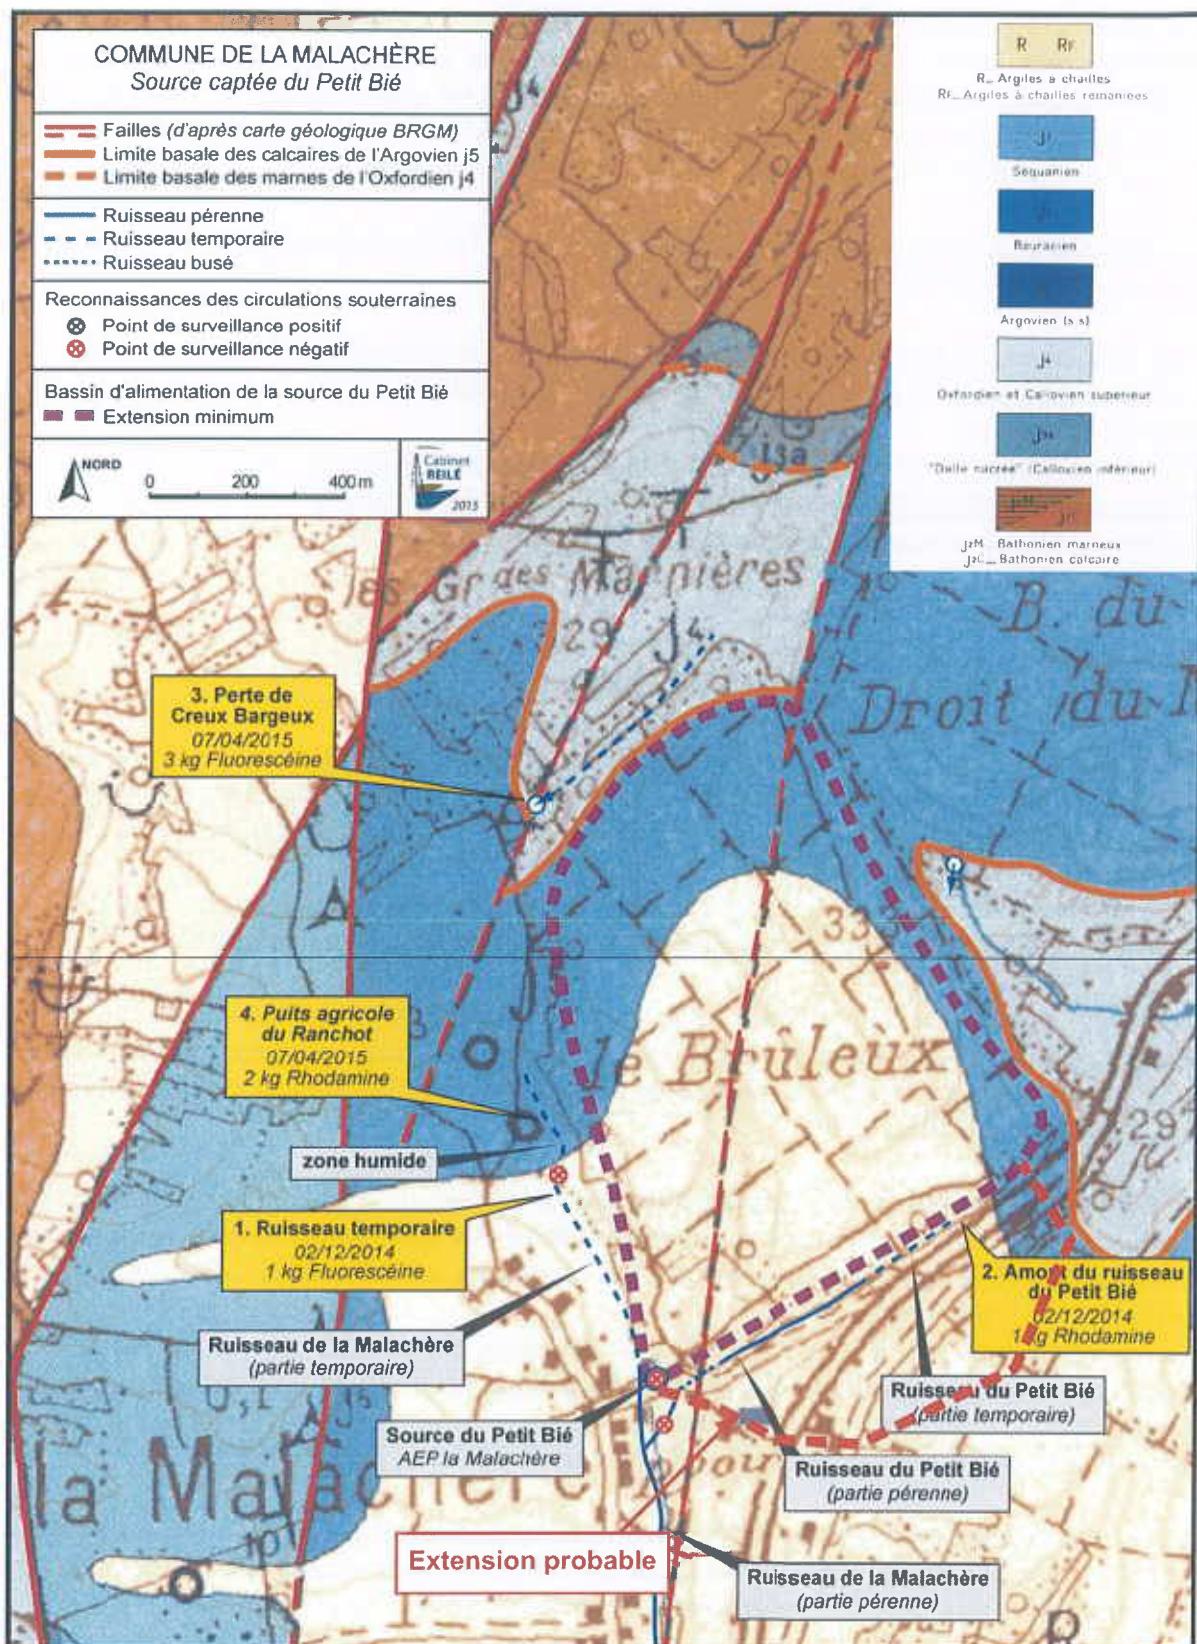
Contexte hydrogéologique et bassin versant supposé du captage du Petit Bié (source C. Reilé)

Ainsi, comme le suggère le contexte géomorphologique local, il est probable que le captage du Petit Bié, draine un petit aquifère localisé dans les niveaux marno-calcaire de l'Argovien et son niveau d'altération dont la zone de recharge probable s'étend en direction de l'ENE voire du NE.

La proposition de bassin versant présentée dans le rapport de traçage de juin 2015, incluant la totalité du massif du Bois Bruleux et excluant le talweg emprunté par la route communale reliant le village à la RN57 m'apparaît discutable et ne permet pas de répondre efficacement à la question de la présence des pesticides dans l'eau de la source.

Cet argument supplémentaire plaide ainsi en la faveur d'une extension du bassin versant du captage en direction de l'ENE incluant la RN57.

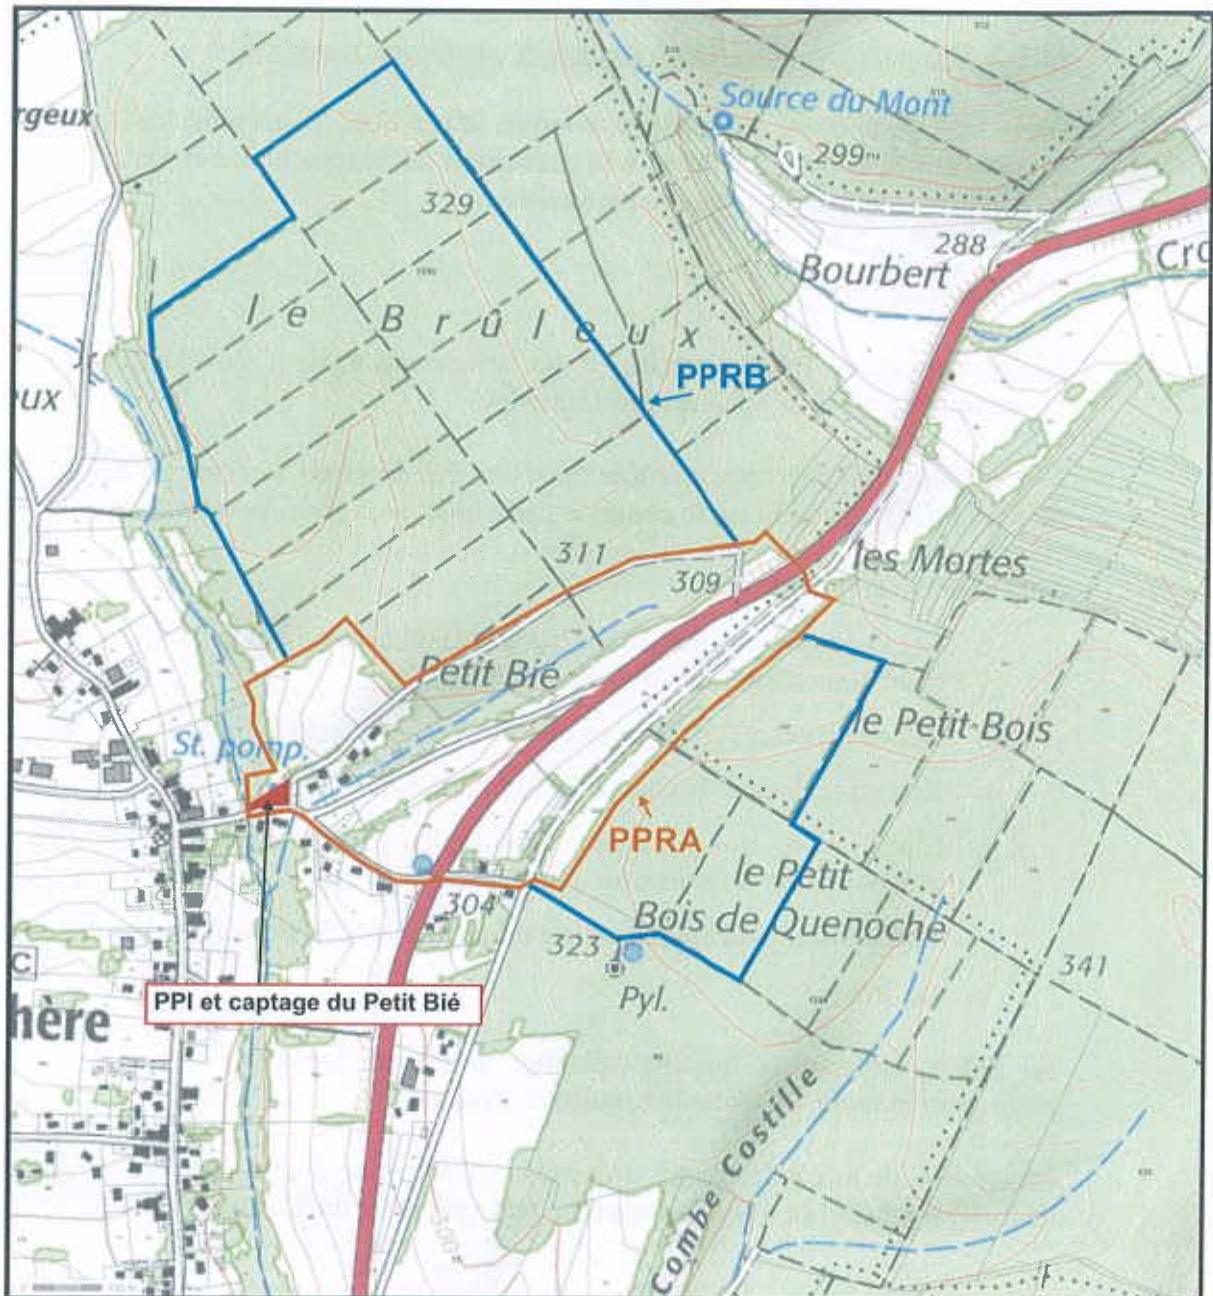
Délimitation des périmètres de protection

Compte-tenu des éléments exposés au chapitre précédent, la zone de protection rapprochée couvrira l'essentiel du bassin versant topographique du talweg emprunté par la rue de Quenoche et une partie de la RN57.

Elle intègre les contours du périmètre de protection rapprochée défini en 1996 qui permet également d'avoir une maîtrise des activités présentes sur la vaste parcelle en prairie dominant la zone de source.

Pour finir, les deux zones de boisement situé à l'intérieur du bassin versant topographique du ru de Quenoche seront également placés en zone de protection rapprochée (PPRB) avec pour seul objectif le maintien du contexte boisé et une maîtrise des chantiers forestiers dans ce secteur particulier.

Ce zonage de protection, dont le détail est illustré sur la figure de la page 13, est géométriquement étendu selon les contours des parcelles cadastrales dans un souci de simplification de sa matérialisation foncière.
