**Avis d'hydrogéologue agréé réalisé sur  
la définition des périmètres de protection  
des captages**

**des puits de Saint Antoine (P1, P2, P3, P4, P5)  
des Prés de la Grange (P1, P2)  
de la Source de Belle Fontaine**

**pour le  
SIAEP de CHAMPAGNEY (70290)**

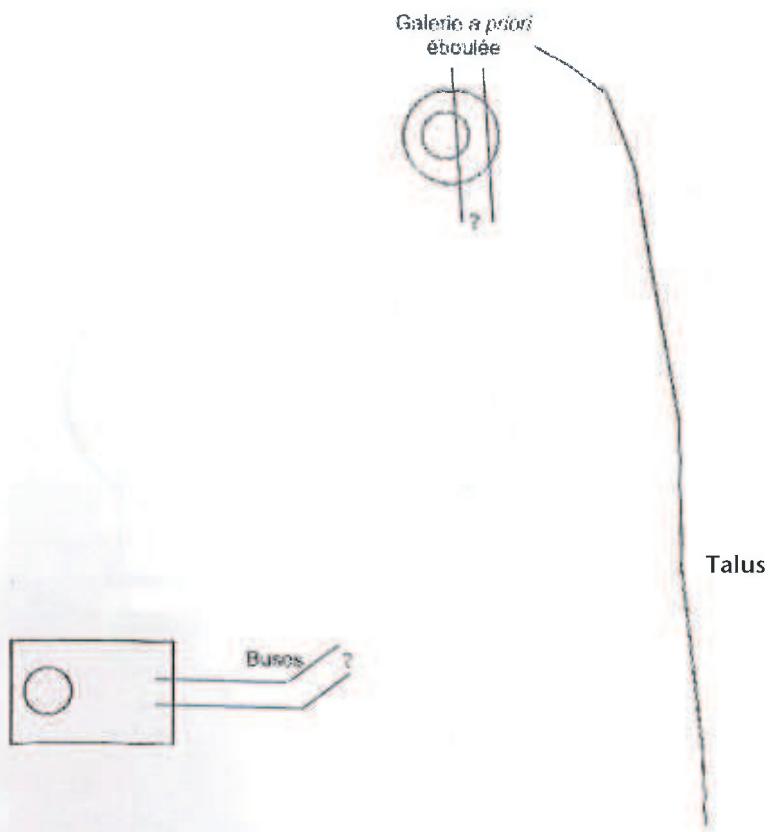
Le captage est constitué de deux sous-ouvrages, correspondant au plan suivant (échelle non respectée - voir rapport préalable) :

Cet ouvrage est ancien, et sa géométrie est mal connue. Il est présumé que le drain de l'ouvrage principal correspond à la galerie visible depuis l'ouvrage secondaire.

Il conviendra, au cours de la procédure de Déclaration d'Utilité Publique, de procéder à des recherches permettant de connaître exactement la constitution de l'ouvrage (établissement du plan exact, existence de drains annexes?).

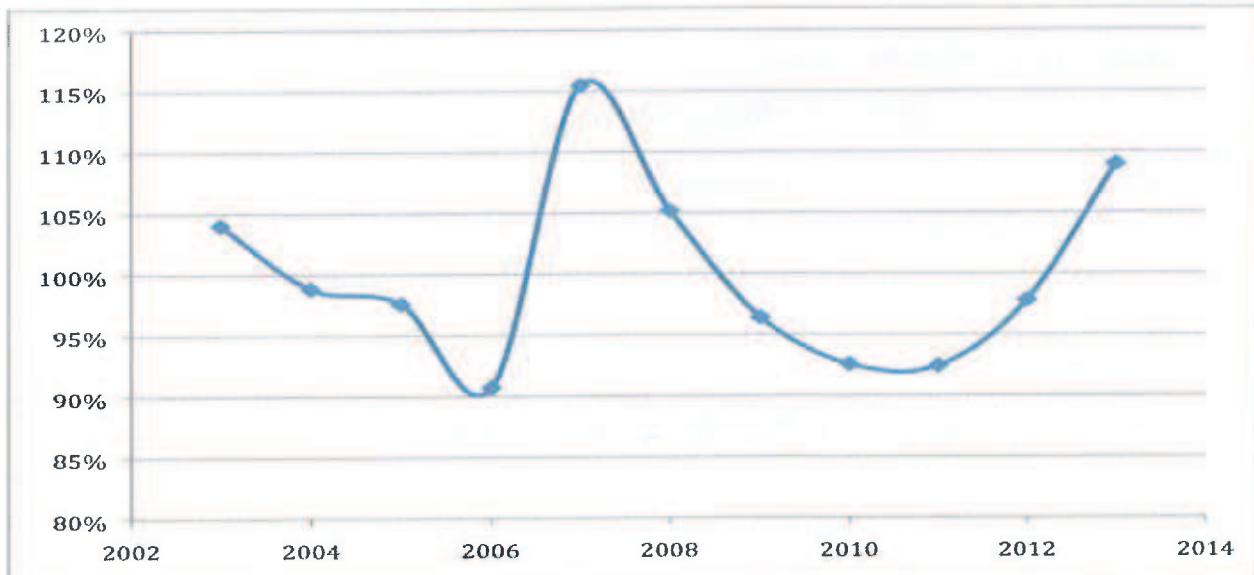
Les prélevements varient dans des proportions de l'ordre de 10 à 15% par rapport à la moyenne (qui est de 1 364 000 m<sup>3</sup> sur la période):

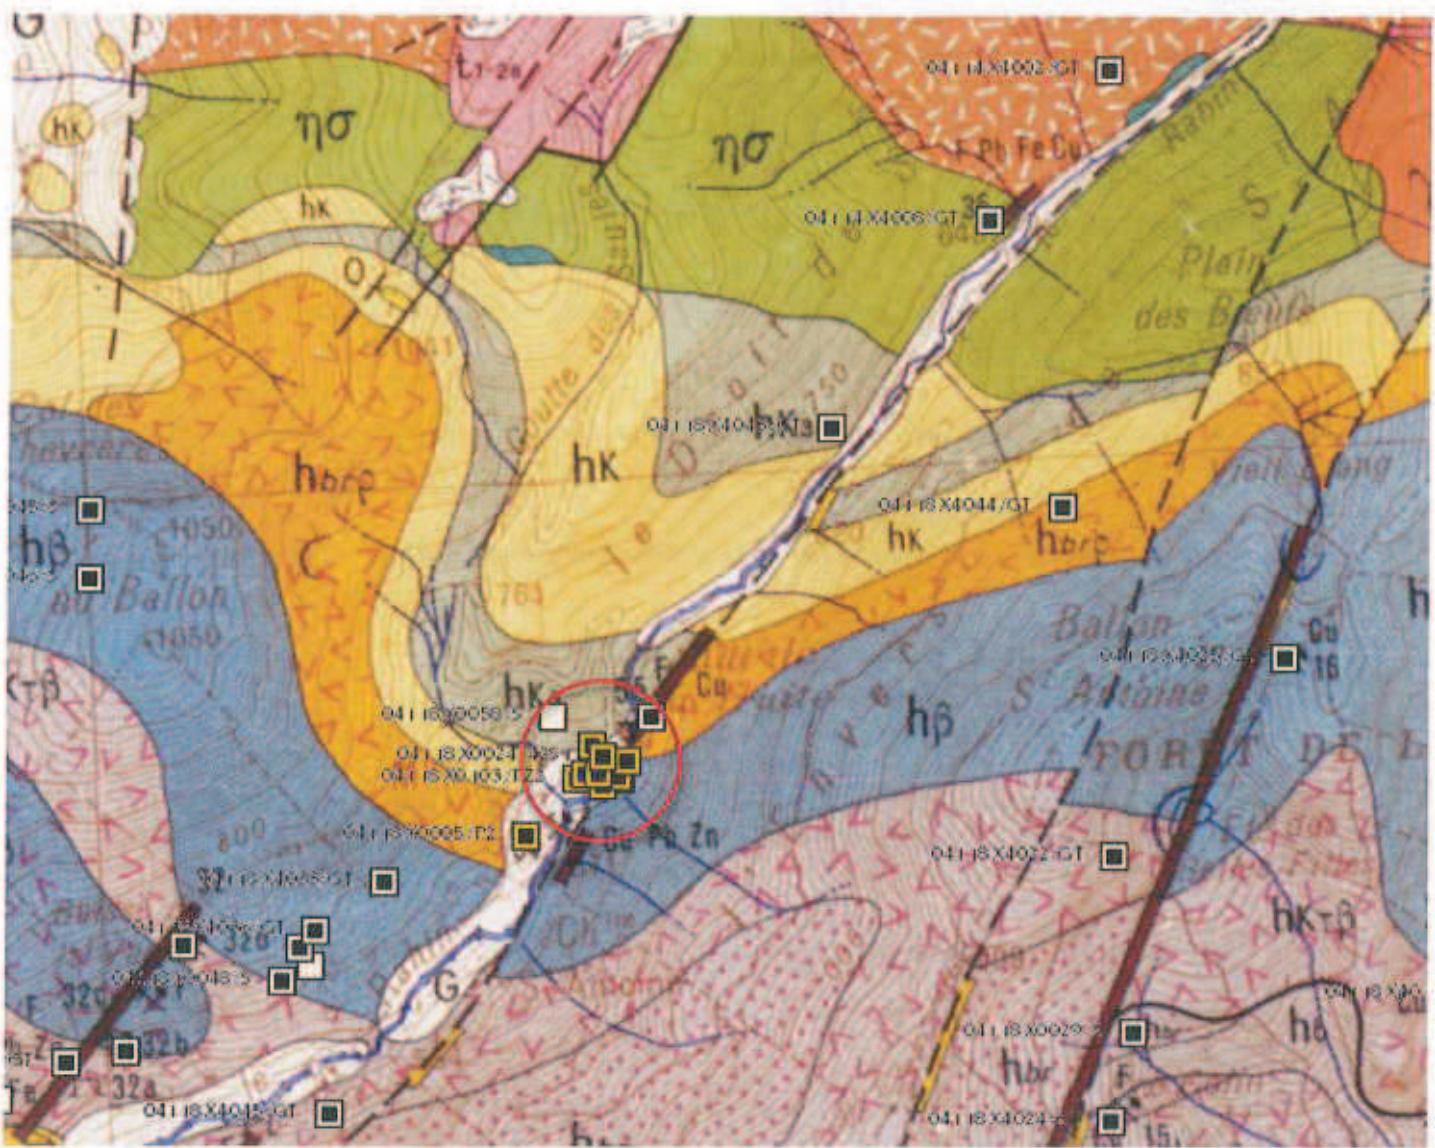
échelle : 1 / 22 000 env. (source Infoterre)

Les captages de Saint Antoine sont situés dans les formations fluvio-glaciaires qui occupent le fond de la haute vallée du Rahin.

Le bassin versant est principalement constitué par les formations volcaniques et volcano-sédimentaires du Viséen (Carbonifère), la partie Nord de ce bassin étant constituée de granites.

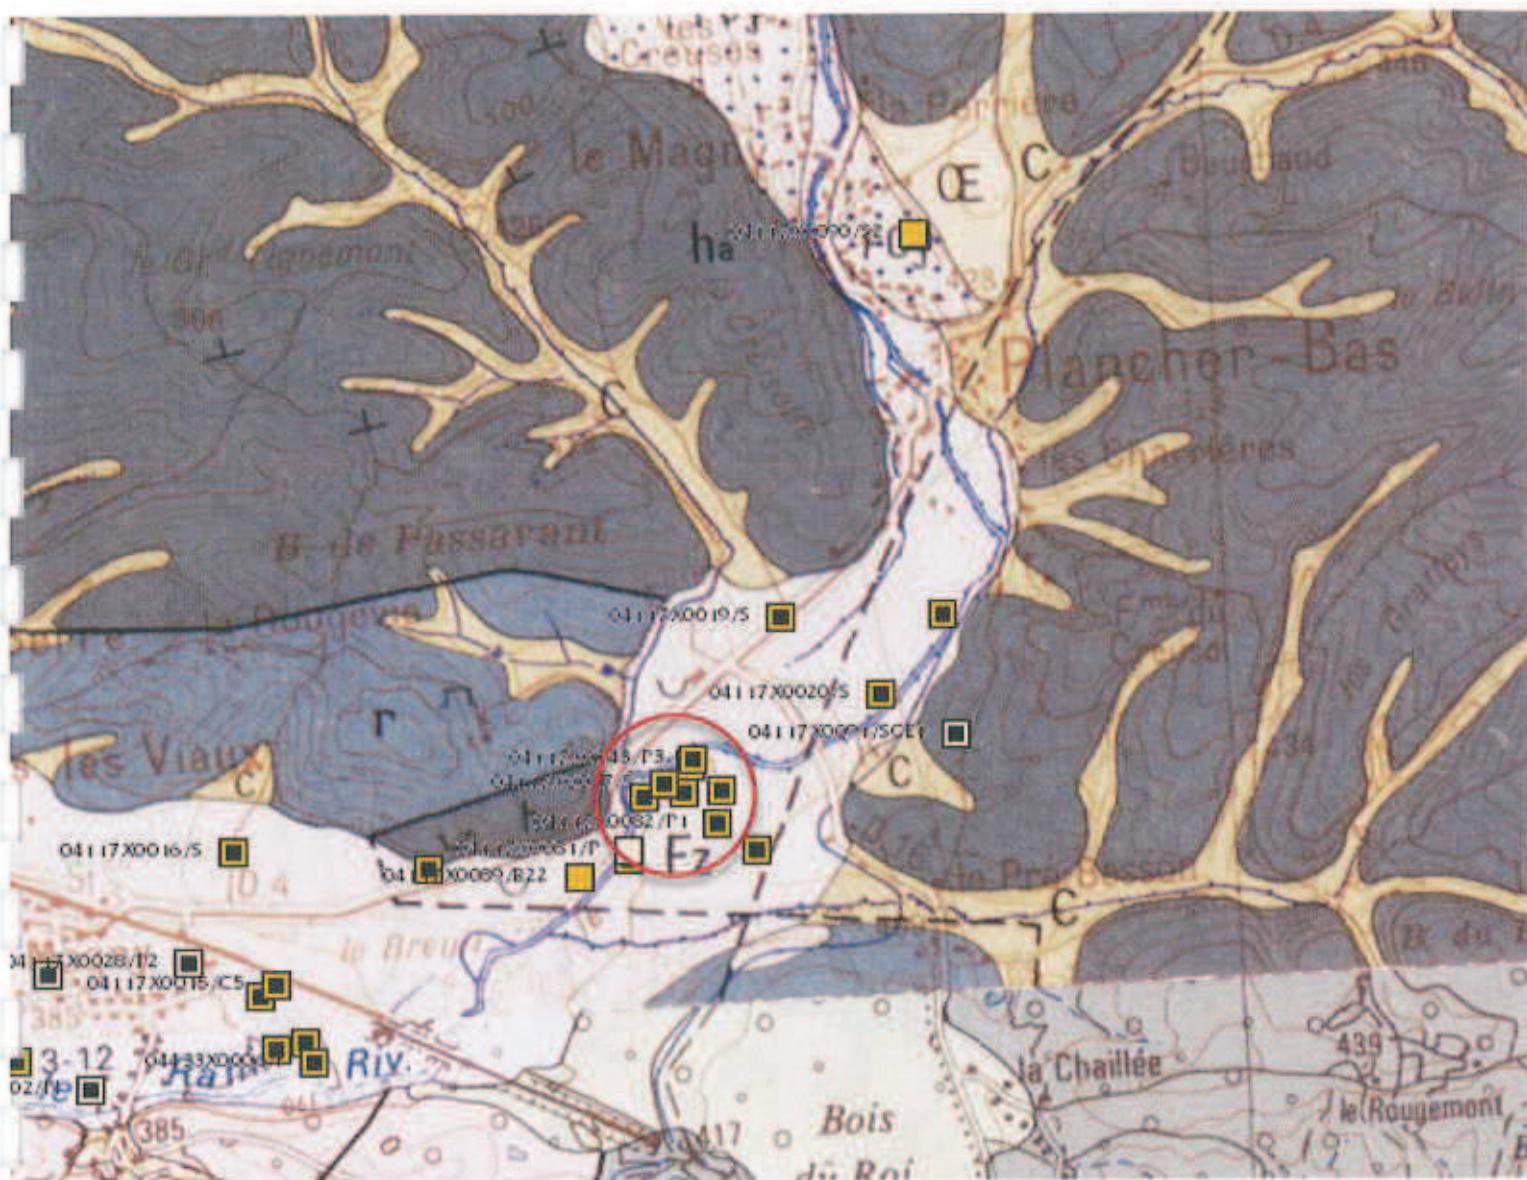
échelle : 1 / 22 000 env. (source Infoterre)

Les captages des Prés de la Grange sont installés dans les formations alluviales récentes du Rahin, qui forme ici une large vallée.

L'environnement géologique est ici constitué par les formations permianes et viséennes, de type arkose (grès feldspathiques).

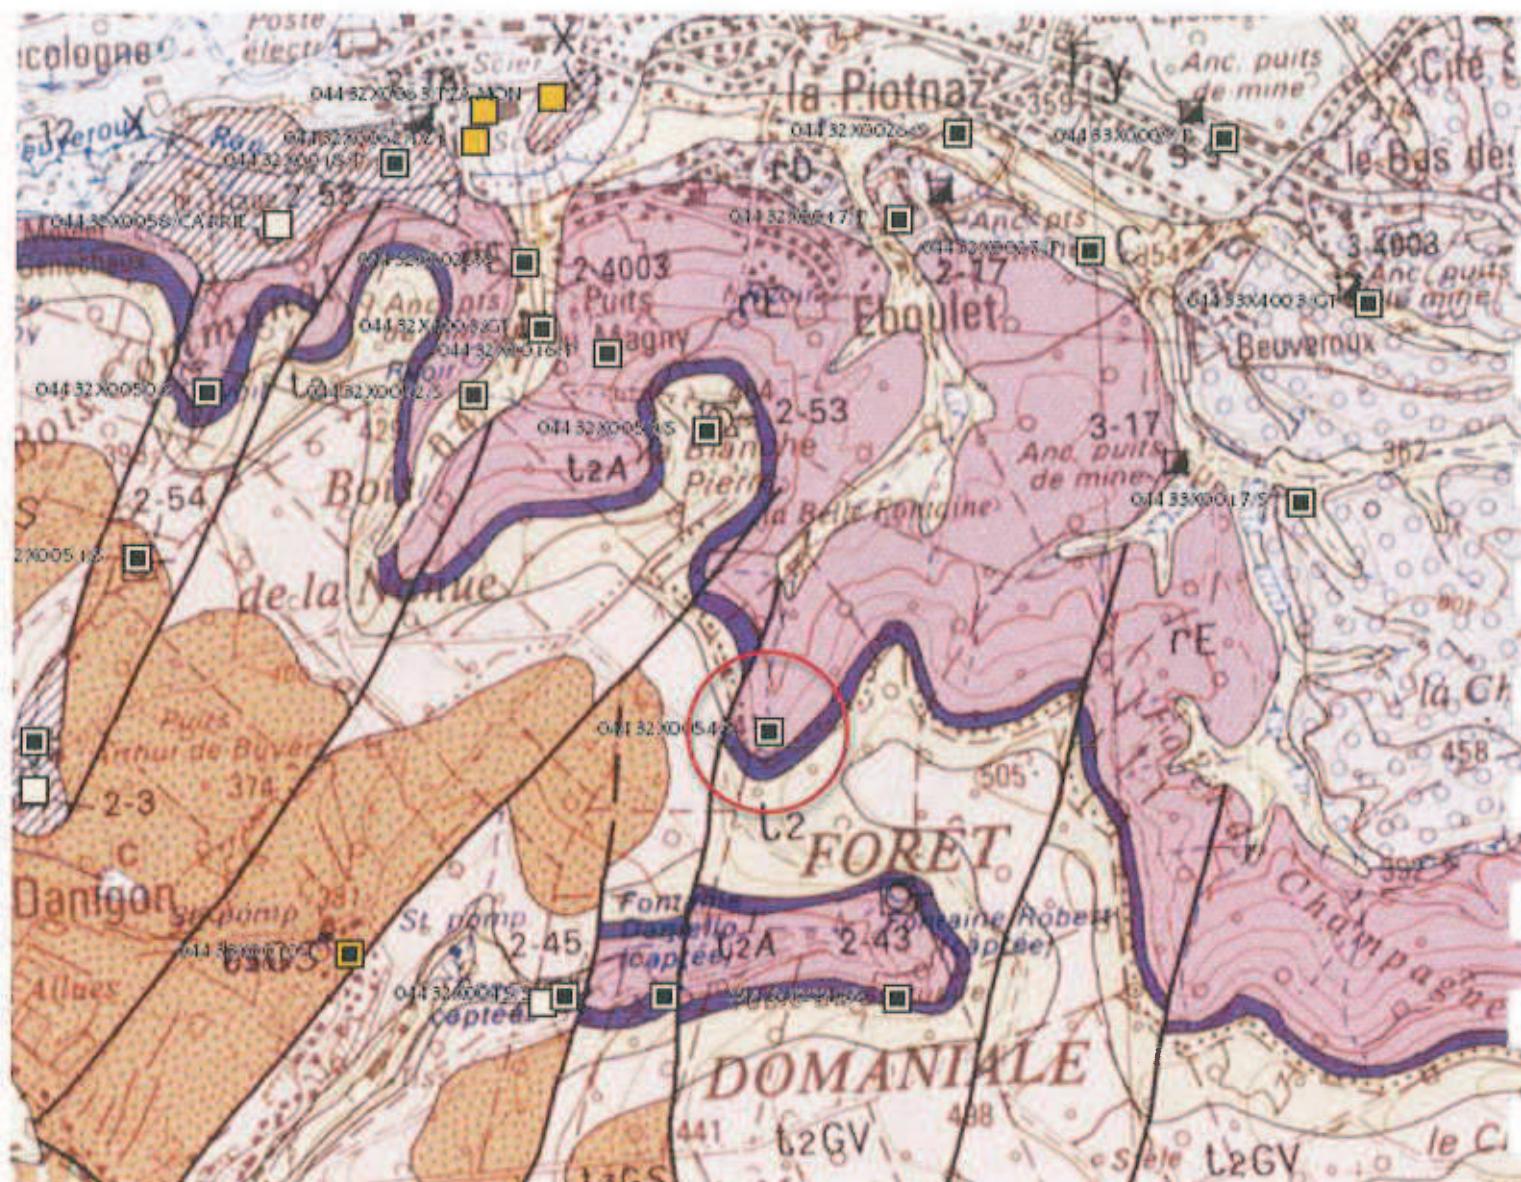
échelle : 1 / 22 000 env. (source Infoterre)

La source de Belle Fontaine est située en marge du plateau sédimentaire triasique, à la limite entre les Grès intermédiaires et les Grès à *Voltzia*.

**Située assez haut dans le versant, cette source a un bassin d'alimentation de faible surface.**

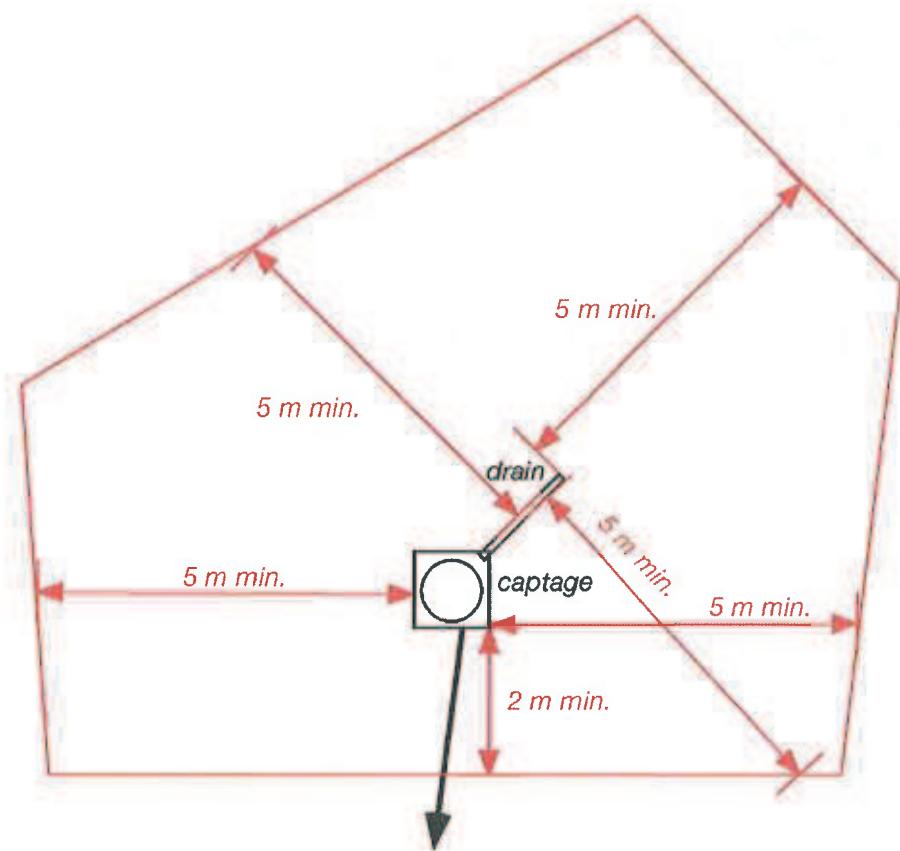
(échelle 1/ 100)

Ce périmètre pourra être adapté aux contraintes locales, notamment dues à l'existence d'un talus très raide en amont des ouvrages.

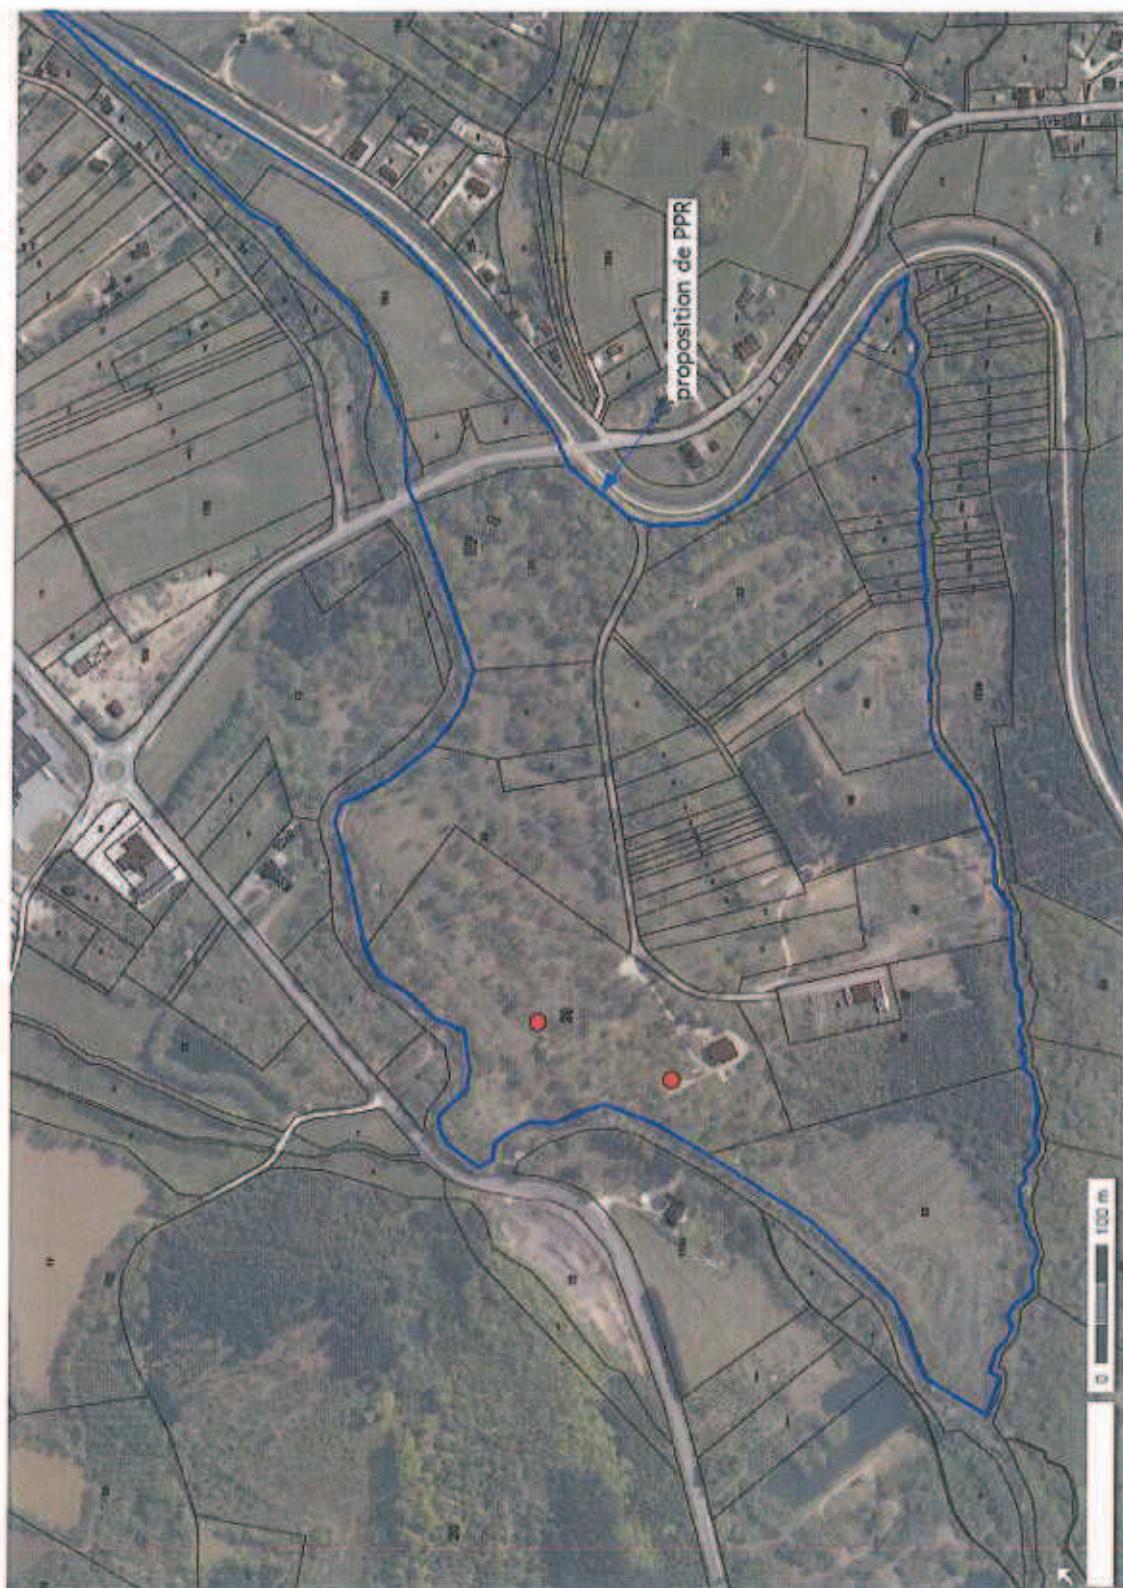
échelle 1/ 4000 env. - fond cadastral et photo aérienne - source Géoportail

*Proposition de périmètre de Protection Rapprochée - Site des prés de la Grange*

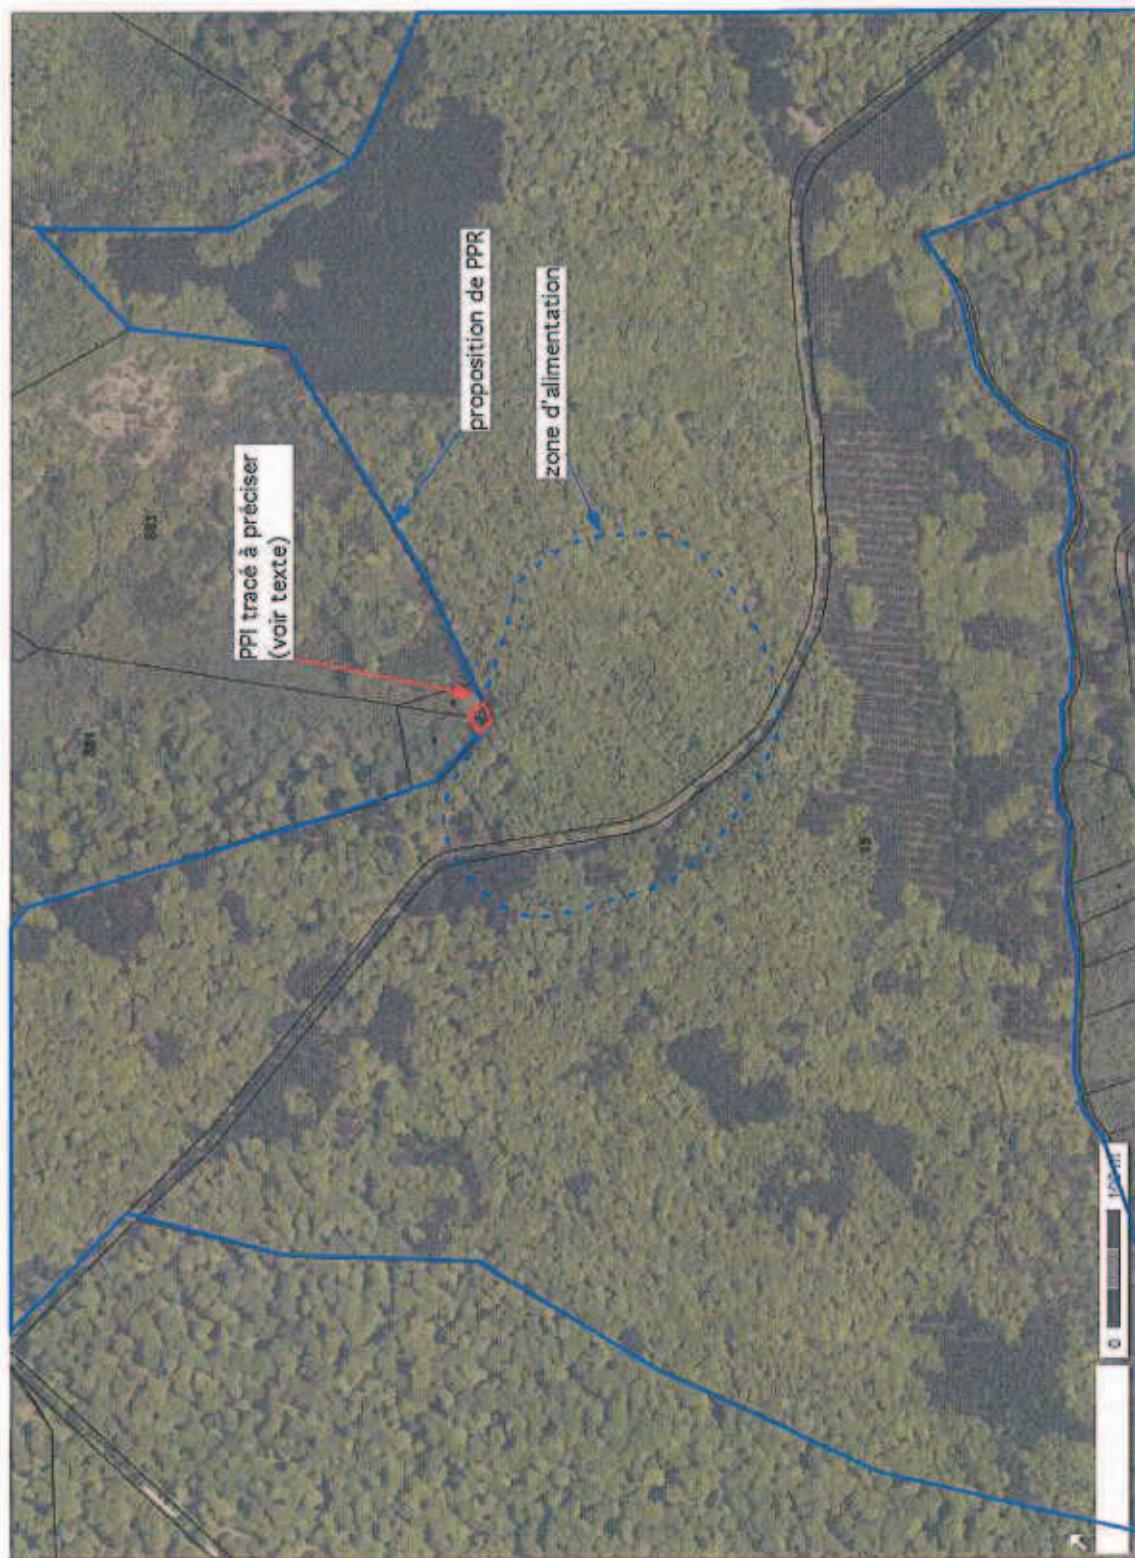
échelle 1/ 4000 env. - fond cadastral et photo aérienne - source Géoportail

## *Proposition de périmètre de Protection Rapprochée - Source de Belle Fontaine*

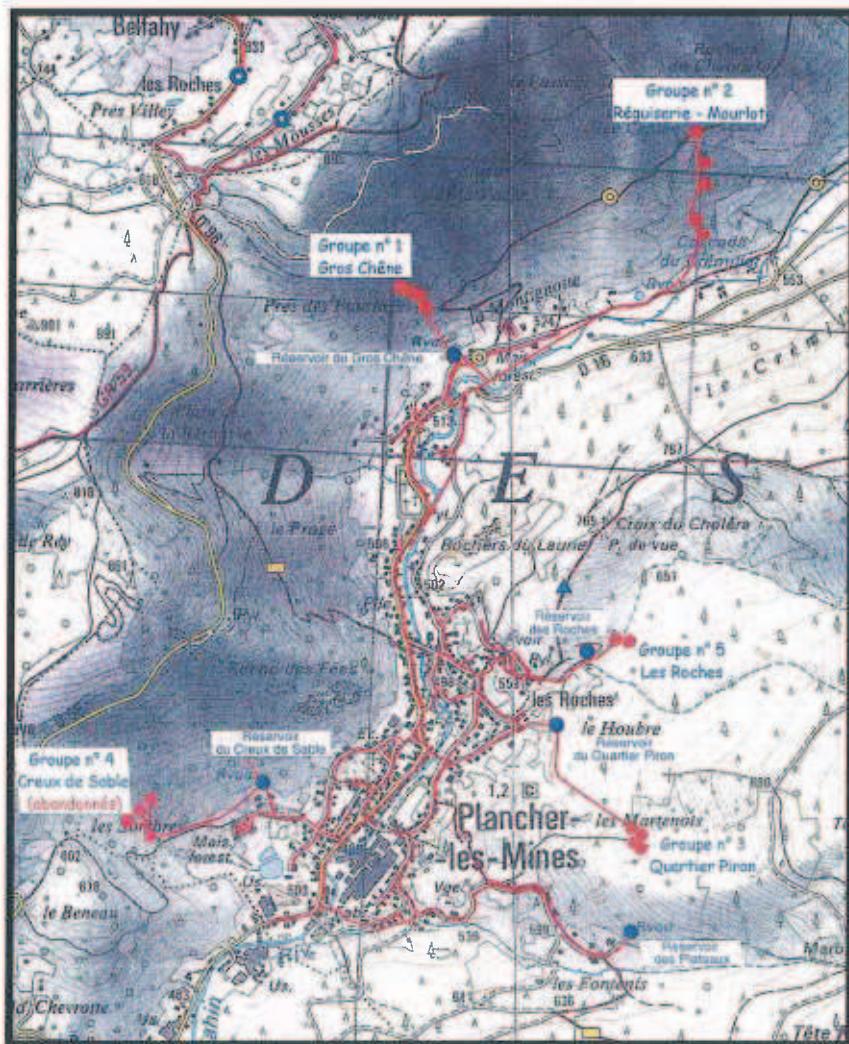
Figure 1 : Plan de situation générale des captages et organisation de la distribution

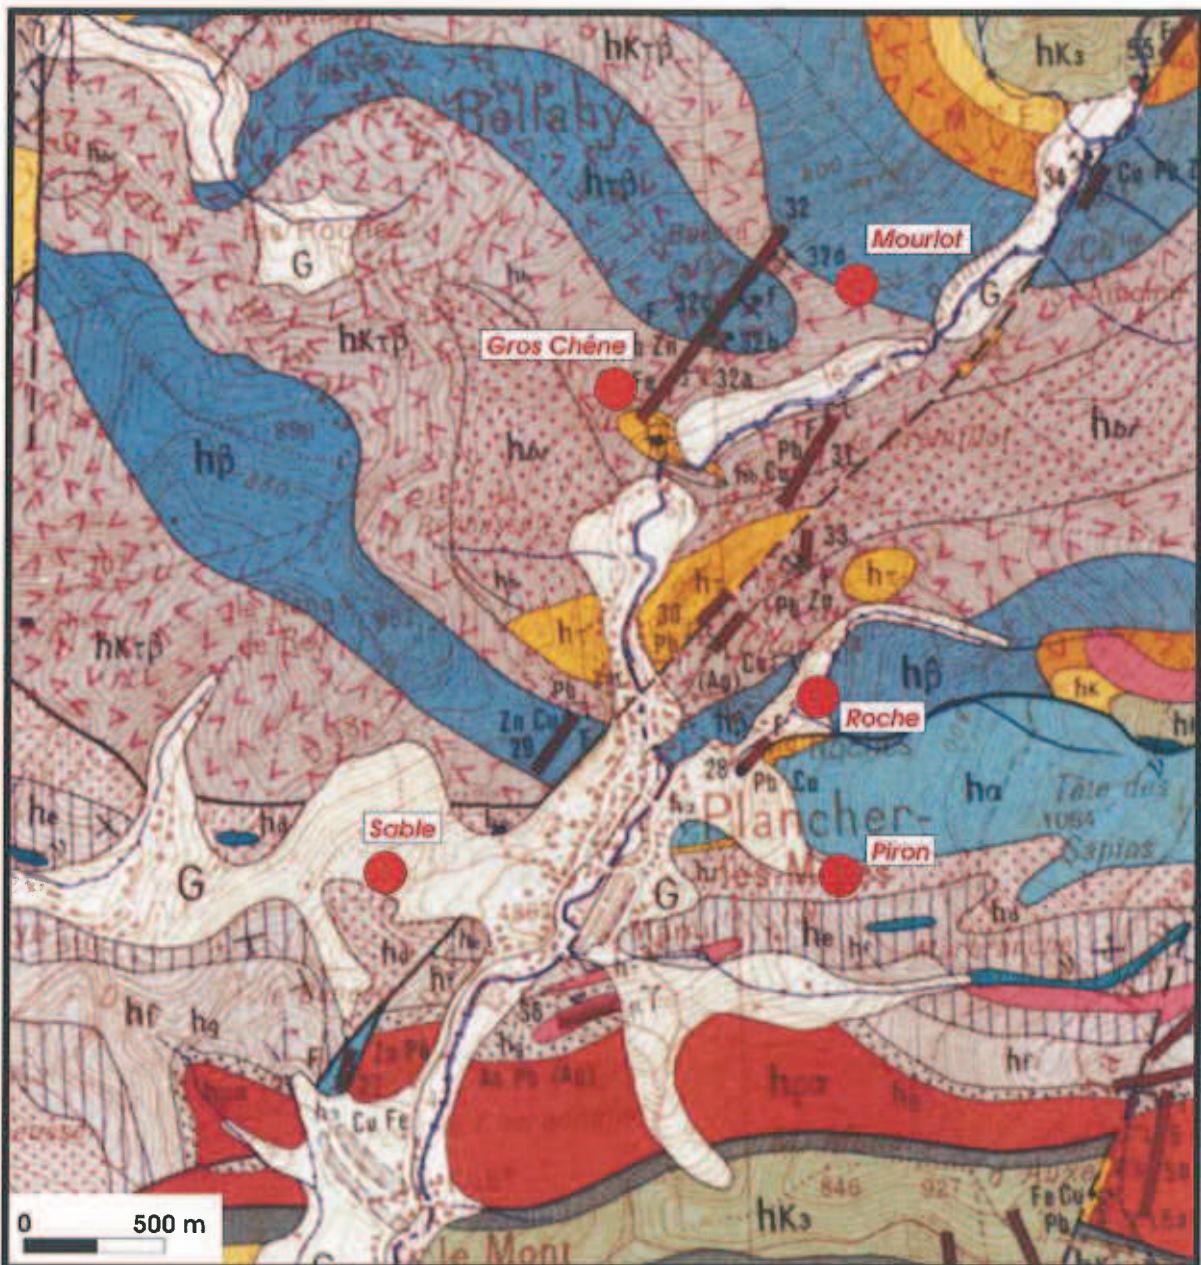
Du point vu hydrogéologique, ces formations volcaniques présentent une perméabilité de fracture dont l'importance décroît avec la profondeur.

Localement à la faveur d'une zone plus fracturée, où comme cela est le cas à Plancher les Mines, d'anciens conduits miniers jouant le rôle de drain, des zones de sources aux débits parfois importants peuvent se localiser ou se concentrer dans certains secteurs particuliers.

Figure 2 : Extrait de la carte géologique au 1 / 50 000

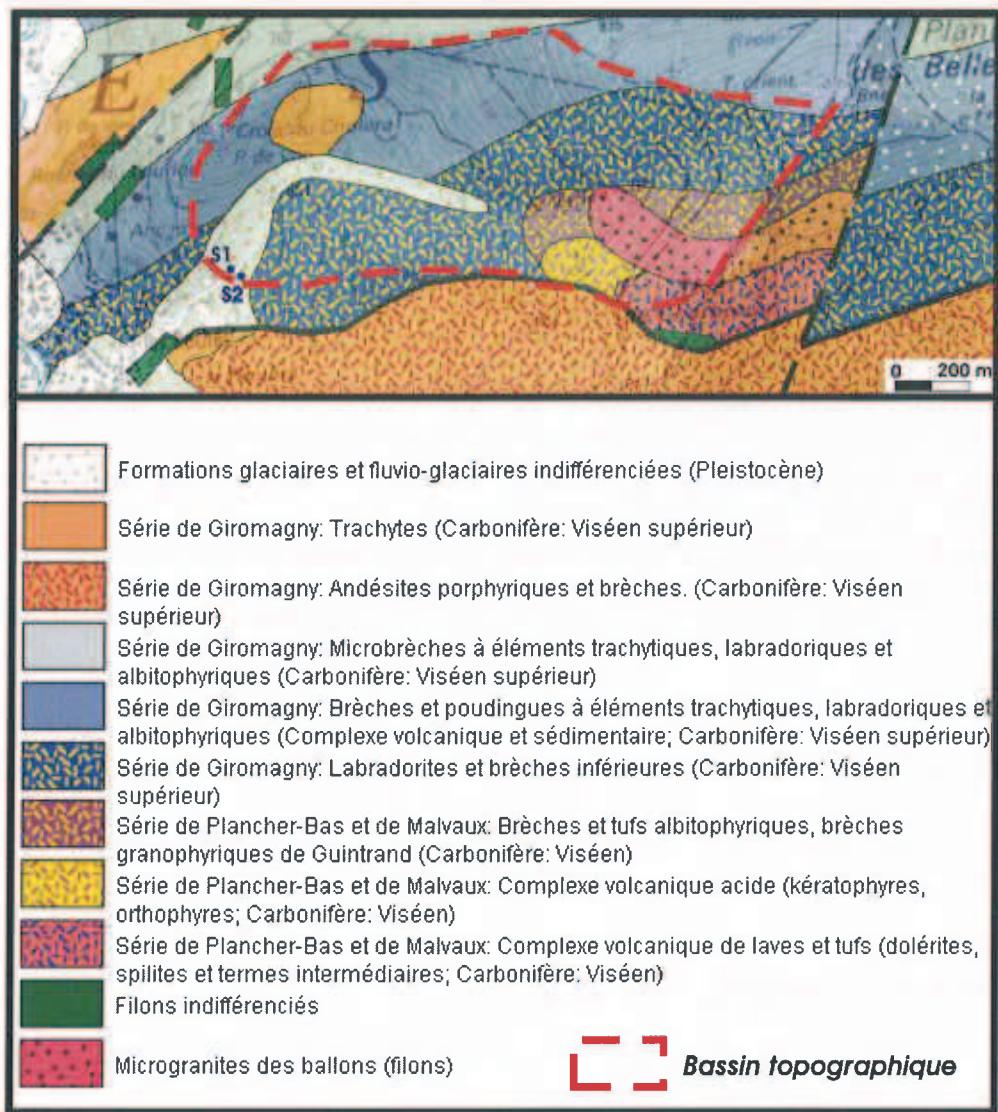
Le captage S<sub>1</sub> est implanté au débouché d'une mine creusée à même la brèche fine et compact. Une seule venue d'eau d'origine fissurale significative est visible au fond d'une des galeries.

Le captage S<sub>2</sub> est quand lui visiblement implanté dans des formations plutôt sableuses visiblement alimentées en grande partie par l'eau du ruisseau s'écoulant à proximité.

Figure 4 : « Roches » - Contexte géologique local et zone d'alimentation supposée

D'origine fissurale et située dans un contexte topographique à forte pente, la zone d'alimentation du captage S<sub>1</sub> est probablement relativement limitée et se développe très certainement selon une logique topographique sur le relief boisé dominant la zone d'émergence.

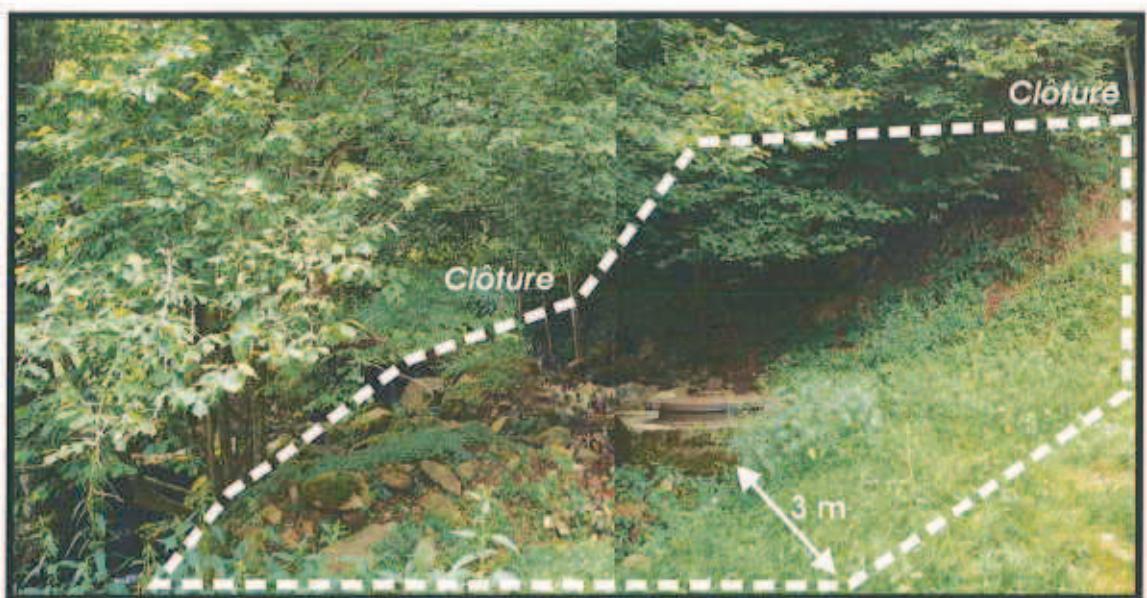
- Côté versant, le périmètre s'étendra jusqu'au niveau de la rupture de pente boisée et pourra être raccordé à la clôture existante qui située en léger surplomb du captage.
- Côté amont (ruisseau), les contours du périmètre devra au minimum atteindre la clôture existante qui enjambe le cours d'eau à environ 4 à 5 m de l'ouvrage.
- Côté ruisseau, le périmètre suivra la rupture de pente également éloigné d'environ 4 m de l'ouvrage.

Ainsi les contours du périmètre immédiat formeront un carré adapté à la topographie des lieux d'environ 8 x 8 m de côté englobant une partie du lit du ruisseau qui s'écoule à proximité immédiate du captage.

Figure 5 : Illustration schématique du PPI de la source des Roches S<sub>2</sub>

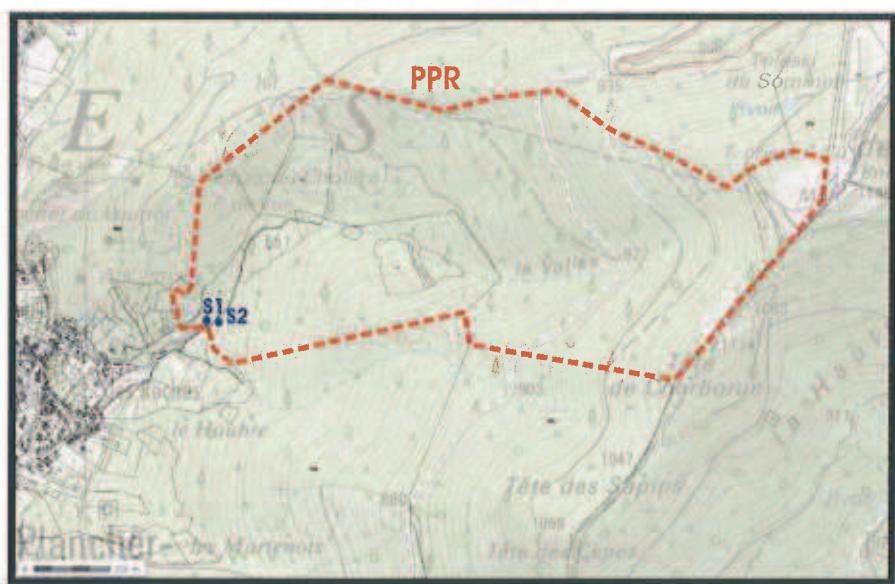
Si elles existent, il pourra être également adapté aux limites de parcelles boisées sous réserves que les limites topographiques soient au maximum incluses dans le PPR.

**Figure 6 : « Roches » - Plan du périmètre de protection rapprochée**

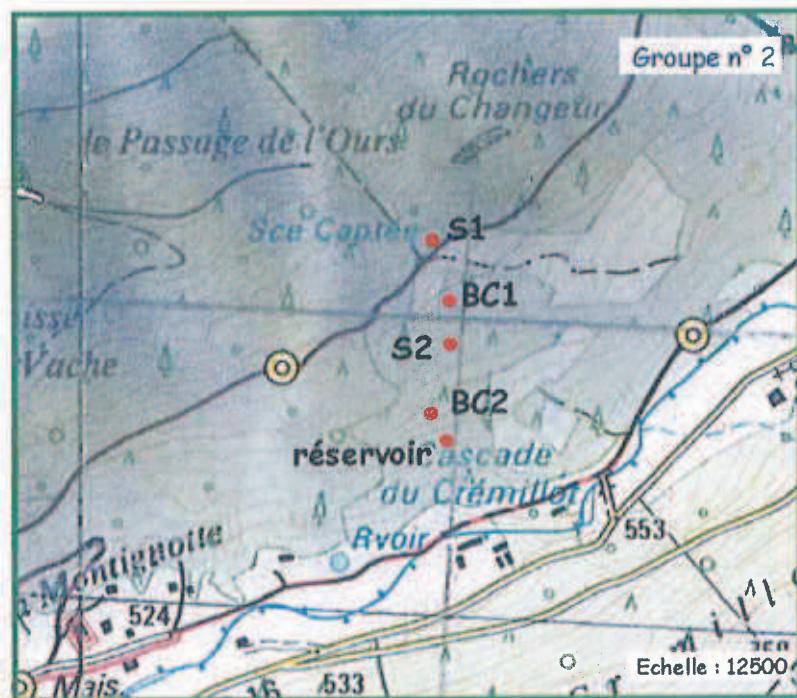
Figure 7 : Plan de situation des captages Mourlot et principe d'adduction

Mourlot S <sub>1</sub>	Mourlot S <sub>2</sub>
X :	930,917	930,985
Y :	2318,120	2317,950
Z :	690 m	650 m
Code BSS	04118X0048/S	04118X0102/SCE2

En outre, pour tenir compte d'un possible drainage favorisé par un système de fracture empruntant le système de filon anciennement exploité et dont l'orientation s'effectue en direction du nord-est, je propose d'étendre la limite du bassin versant de ce captage dans cette direction jusqu'à la limite géologique avec la série de Plancher Bas cartographiée sur la carte géologique (figure 7).

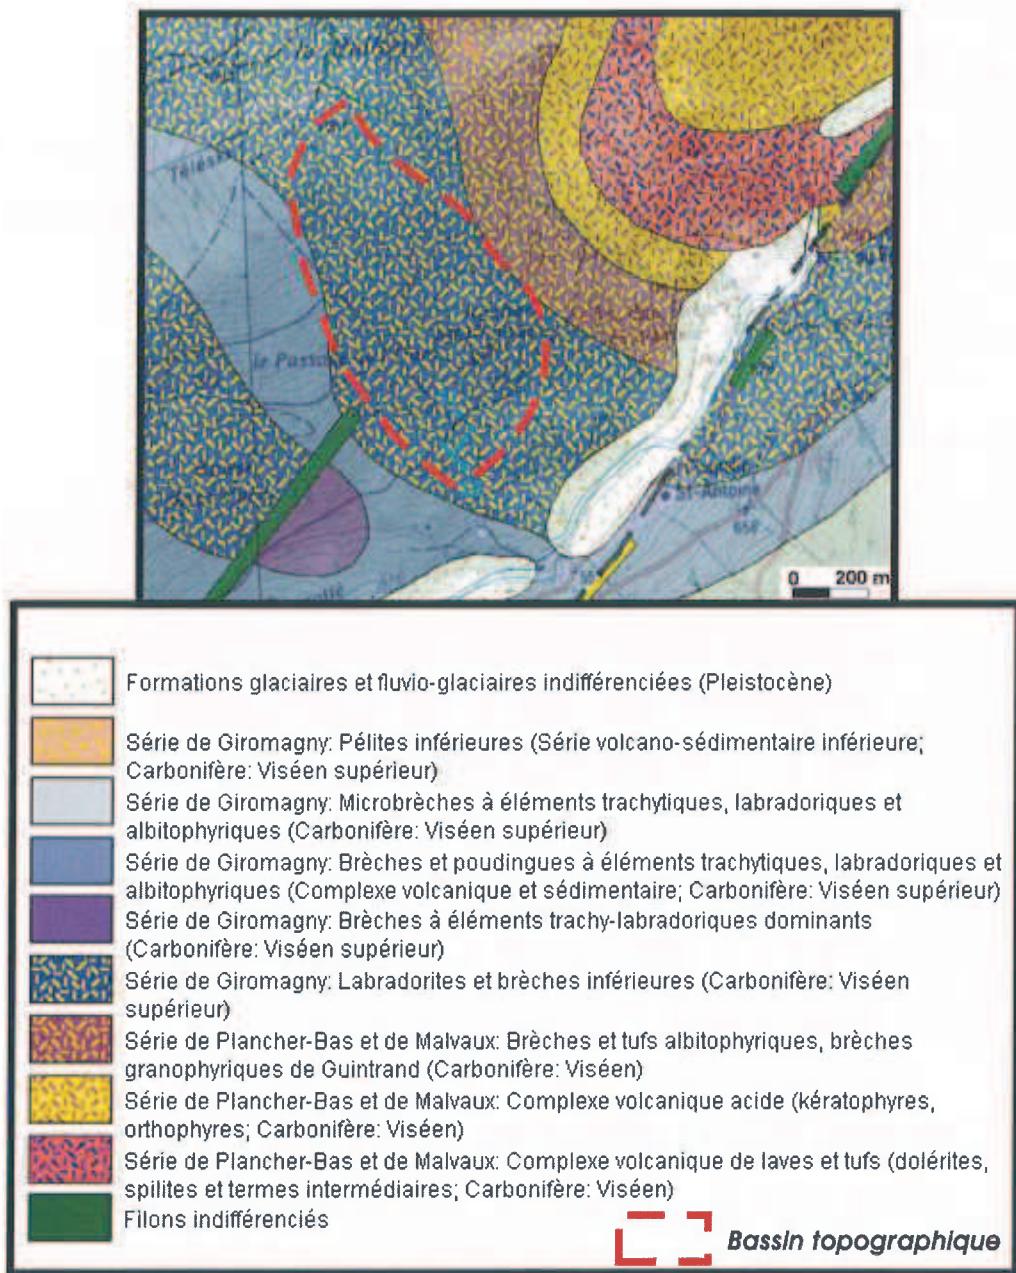
Le captage S<sub>1</sub> draine visiblement une venue relativement superficielle qui se développe probablement en partie dans les niveaux altérés. Toutefois au vu du débit de la source, il n'est pas exclu que la zone de source puisse être favorisée par une venue d'eau fissurale débouchant dans le secteur où est implanté l'ouvrage de captage.

Le captage S<sub>2</sub> draine plus certainement une fissure perméable recoupée par une des galeries de l'ancienne mine.

Figure 8 : « Mourlot » - Contexte géologique local et zone d'alimentation supposée

D'origine fissurale et débouchant au bout d'un réseau de galeries de plusieurs centaines de mètres de longueur, je retiendrais également une logique topographique pour la délimitation du bassin versant de cette source.

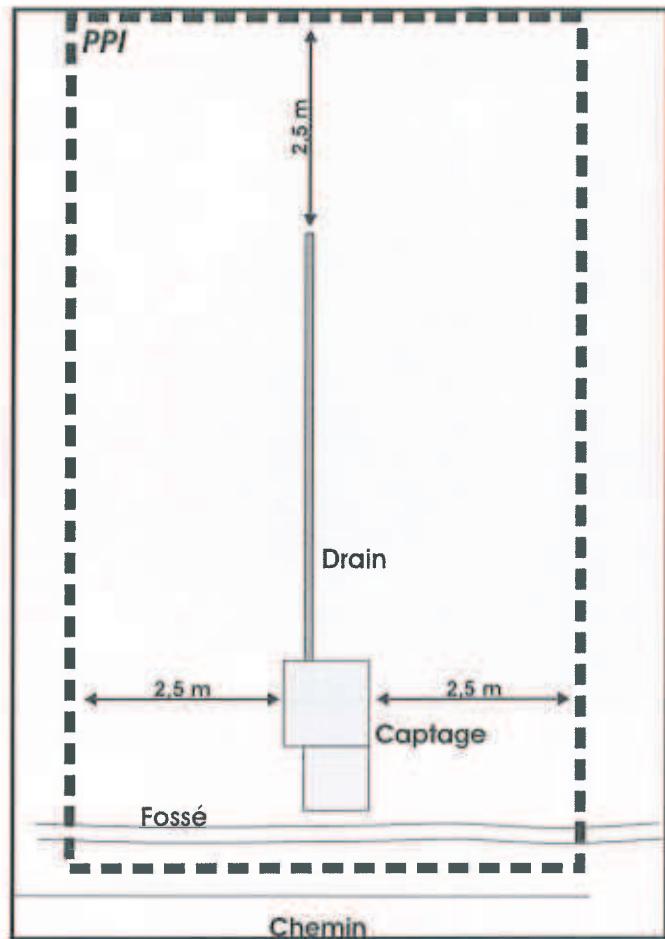
Il est impératif, que le drain d'alimentation soit inclus en totalité dans ce périmètre de protection. La longueur entre la fin du drain et les contours du périmètre immédiat ne devra pas être inférieure à 2,5 m.

Figure 9 : Plan schématique du PPI de la source Mourlot S<sub>1</sub>

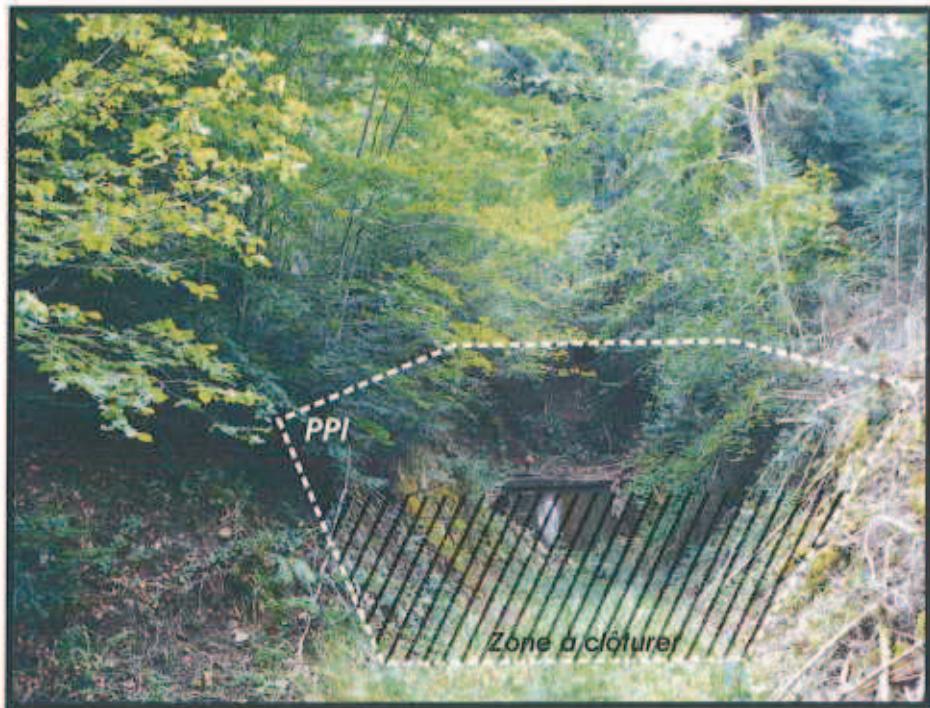
Ainsi, le périmètre de protection immédiat reprendra les contours de cette tranchée tels qu'ils sont représentés sur le schéma présenté ci-après et formera un rectangle d'environ 30 x 10 m.

Figure 10 : Plan schématique du PPI de la source Mourlot S<sub>2</sub>

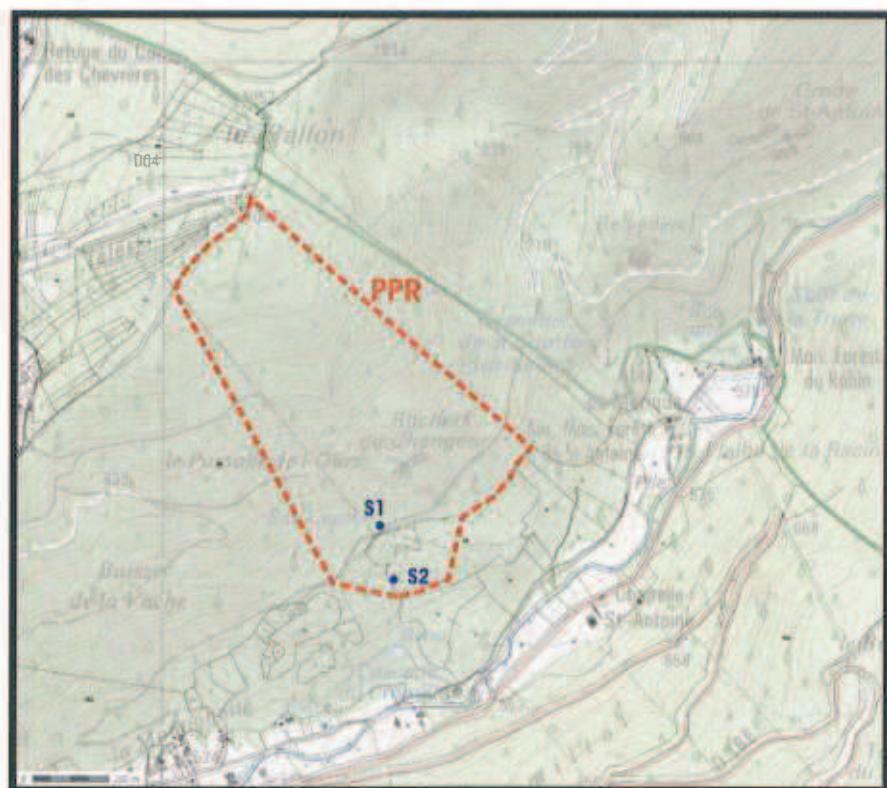
Si elles existent, il pourra être également adapté aux limites de parcelles boisées sous réserves que les limites topographiques soient incluses dans le PPR.

Figure 11 : « Mourlot » - Plan du périmètre de protection rapprochée

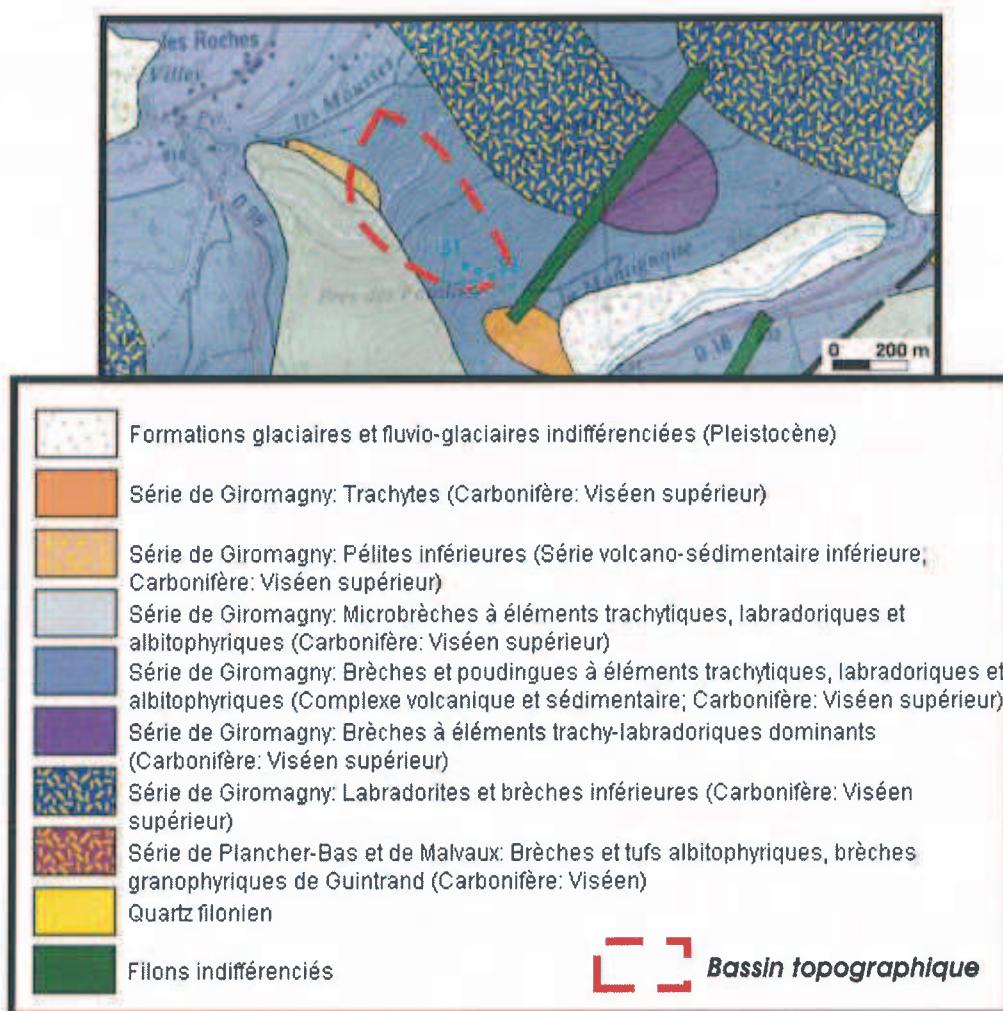
Les captages S<sub>1</sub> et S<sub>2</sub> drainent visiblement des venues d'eau relativement superficielles qui se développent probablement en partie dans les niveaux altérés surmontant les formations volcaniques compactes. Il n'est cependant pas exclu que ces deux zones de sources puissent être favorisées par des apports d'eau d'origine fissurale.

Le captage S<sub>3</sub> draine quant à lui visiblement des petites venues d'eau peu importantes percolant au travers du massif.

Figure 13 : « *Gros Chêne* » - Contexte géologique local et zone d'alimentation supposée

La dynamique d'écoulement fissurale peut induire une vulnérabilité importante des sources du secteur du Gros Chêne.

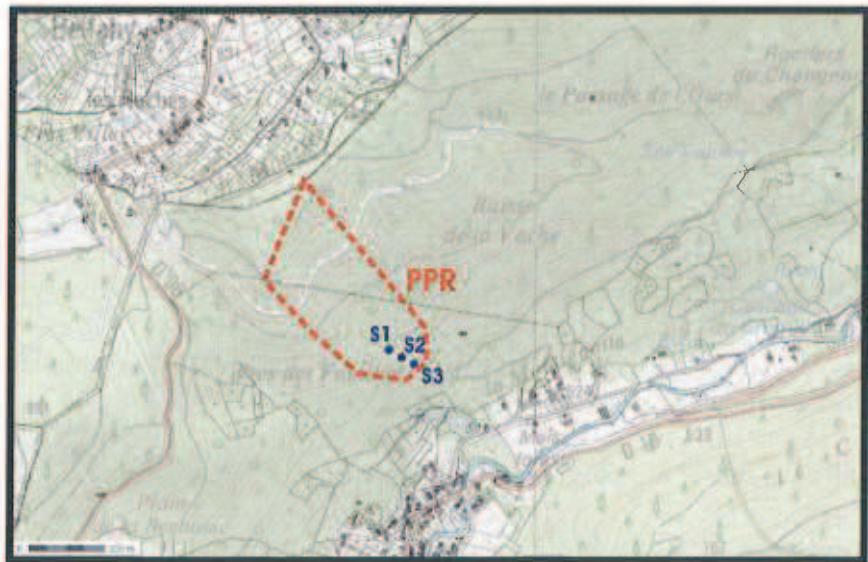
Si elles existent, il pourra être également adapté aux limites de parcelles boisées sous réserves que les limites topographiques soient incluses dans le PPR.

*Figure 14 : « Gros Chêne » - Plan du périmètre de protection rapprochée*
