**Avis d'hydrogéologue agréé réalisé sur  
la définition des périmètres de protection  
des captages**

**des puits de Saint Antoine (P1, P2, P3, P4, P5)  
des Prés de la Grange (P1, P2)  
de la Source de Belle Fontaine**

**pour le  
SIAEP de CHAMPAGNEY (70290)**

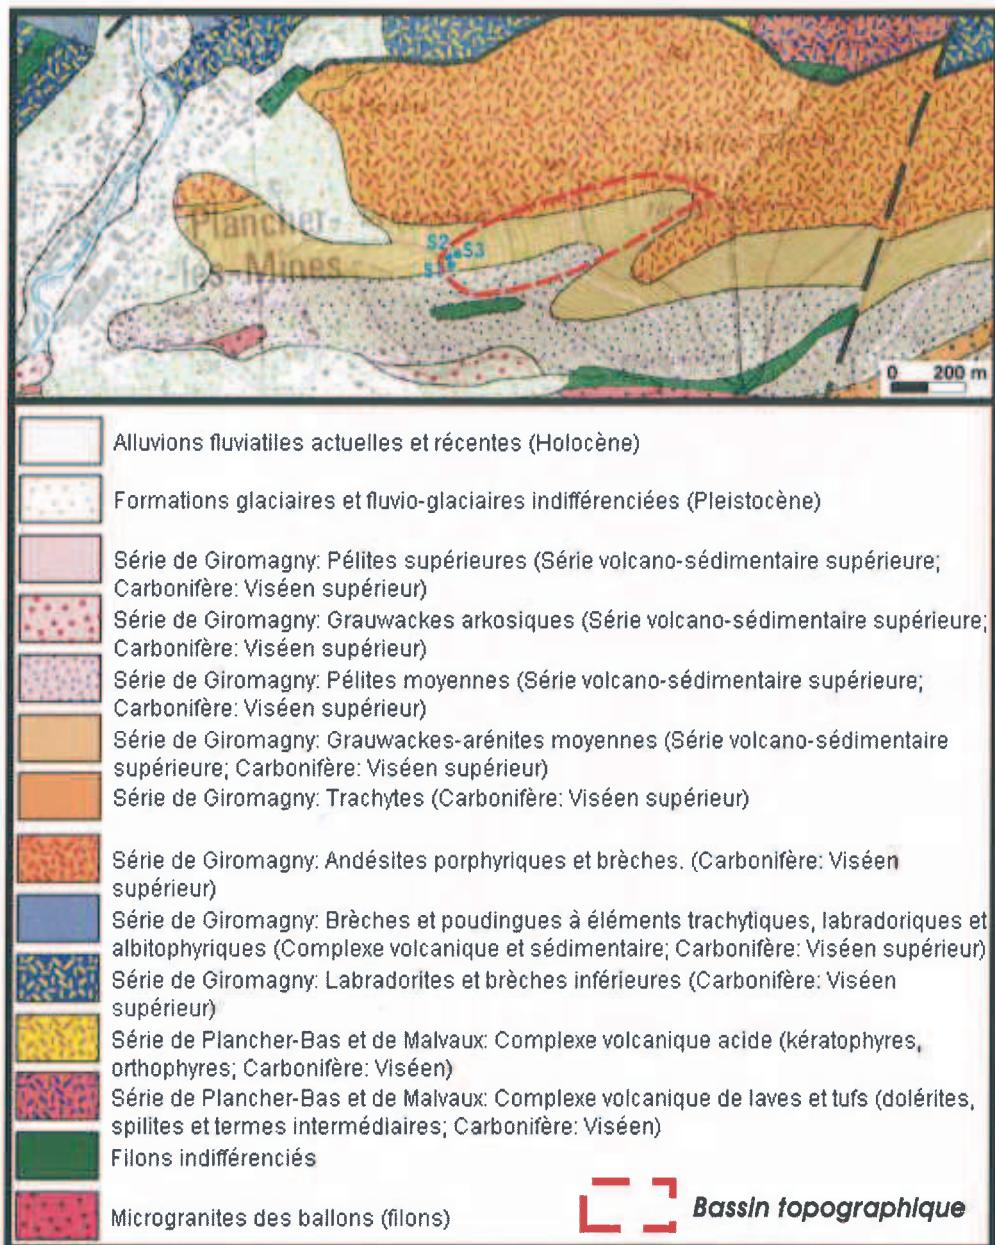
Implantés dans une zone de talweg relativement escarpée, les trois captages drainent visiblement des venues d'eau relativement superficielles qui se développent probablement en partie dans les niveaux altérés des formations d'arénites relativement compactes.

Figure 15 : « Quartier Piron » - Contexte géologique local et zone d'alimentation supposée

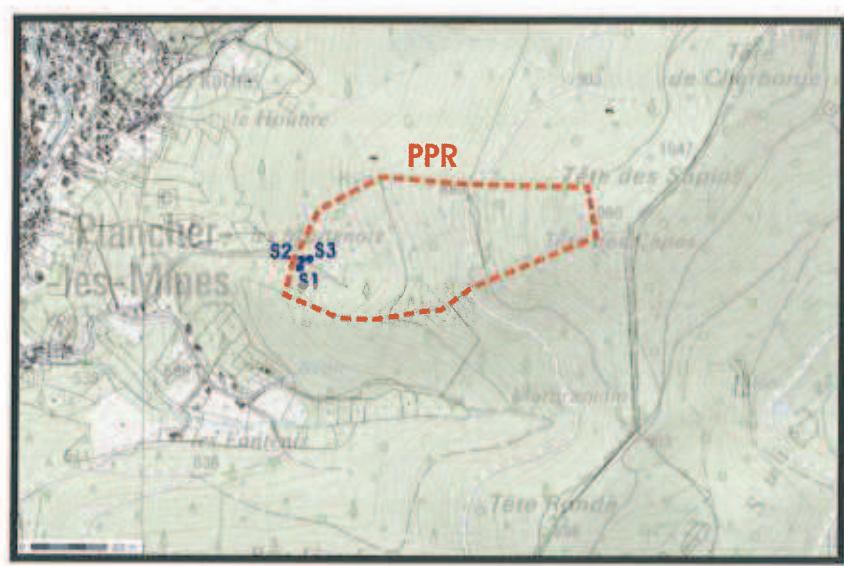
Si elles existent, il pourra être également adapté aux limites de parcelles boisées sous réserves que les limites topographiques soient incluses dans le PPR.

*Figure 16 : « Quartier Piron » - Plan du périmètre de protection rapprochée*

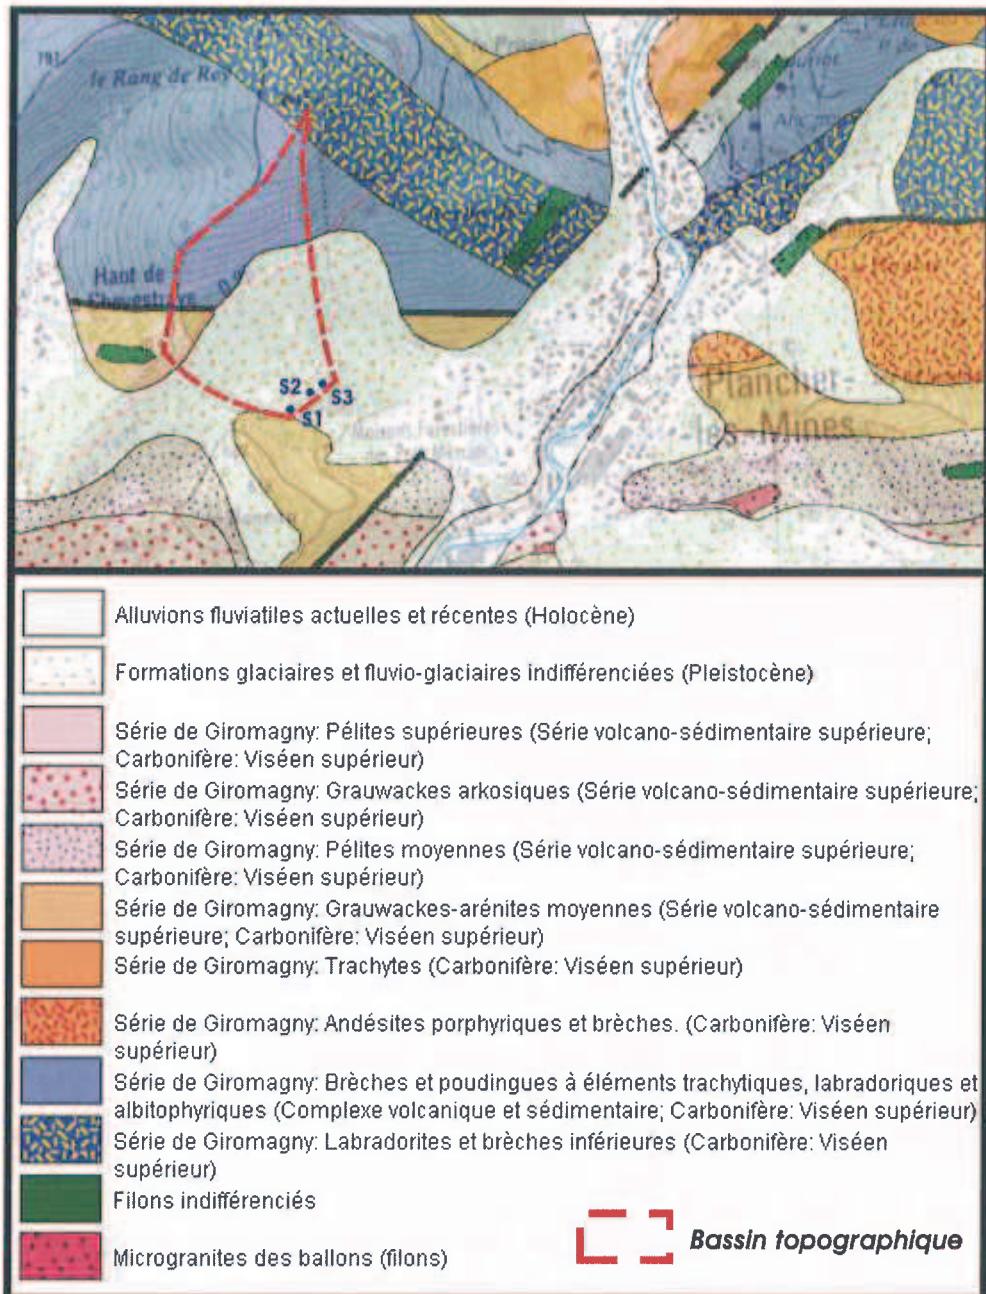
Implantés dans une zone moins escarpée et relativement humide, les trois captages drainent visiblement de petites venues d'eau relativement superficielle qui se développent dans les niveaux glaciaires.

Il est probable que la zone d'alimentation des différentes venues d'eau réponde une nouvelle fois à une délimitation essentiellement topographique, bien que l'on puisse s'interroger sur la limitation de la zone d'alimentation à l'affleurement glaciaire.

Figure 18 : « Creux de sable » - Contexte géologique local et zone d'alimentation supposée

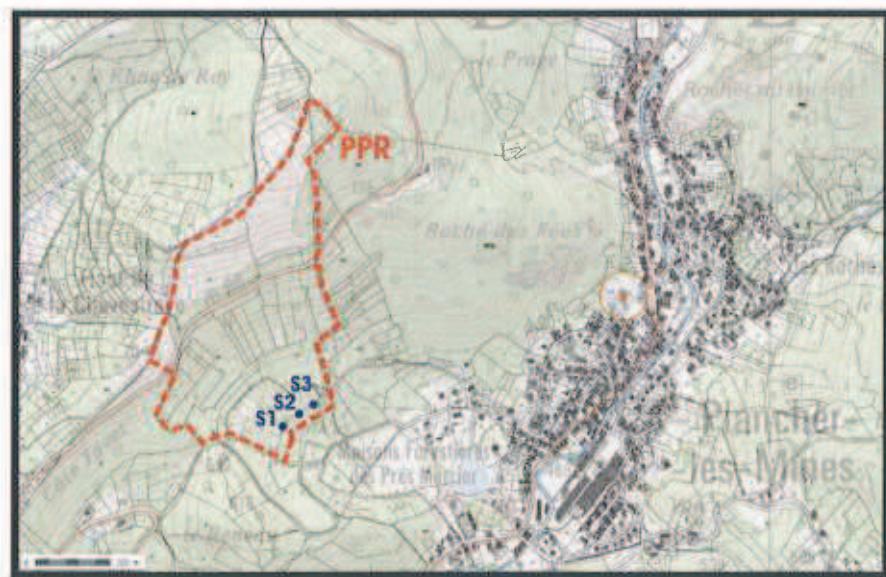
Si elles existent, il pourra être également adapté aux limites de parcelles boisées sous réserves que les limites topographiques soient incluses dans le PPR.

*Figure 19 : « Creux de sable » - Plan du périmètre de protection rapprochée*
