**Communauté de Communes du Val de Gray**  
**Révision des périmètres de protection**  
**Champs captant de la Goutte d'Or**

### **Avis et propositions de l'hydrogéologue agréé**

**Dossier HA70\_18\_03**

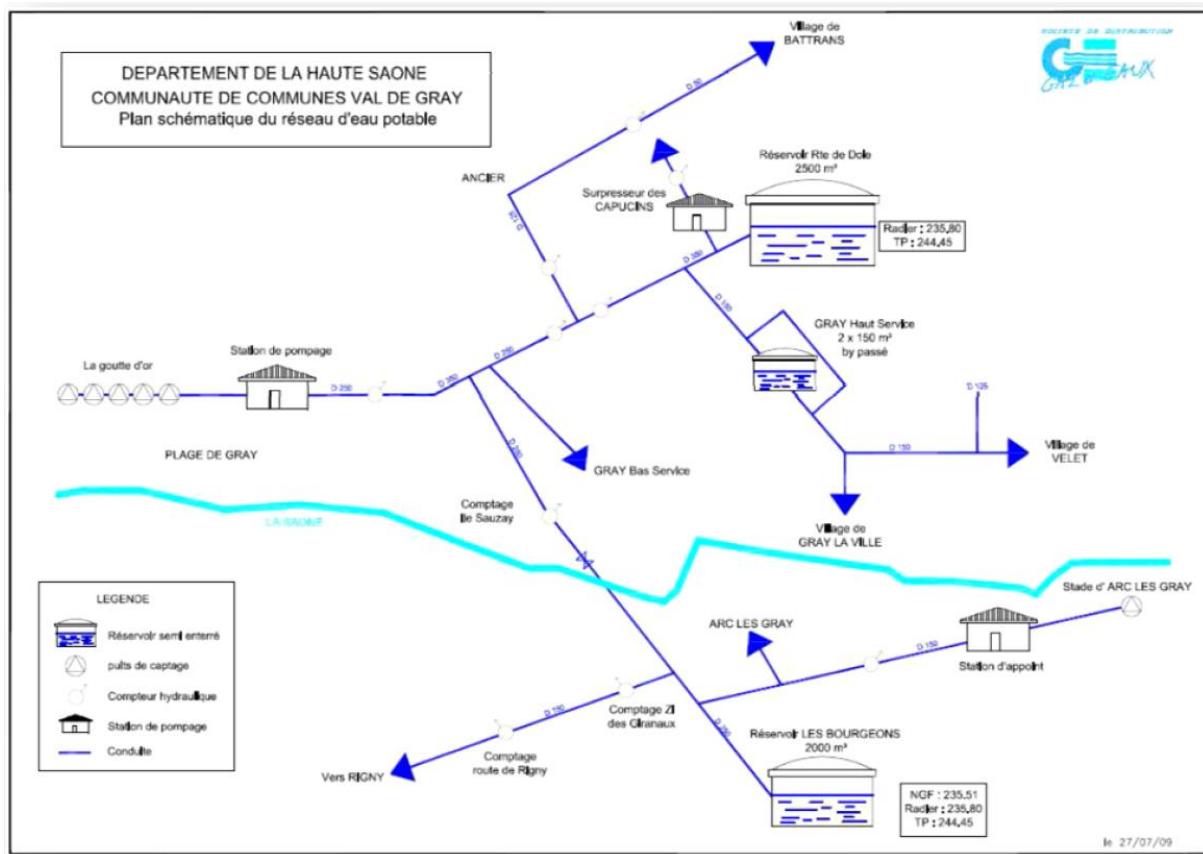
Figure 2 : Schéma du principe de fonctionnement du réseau (Sciences Environnement d'après Gaz et Eaux)

Le champ captant est constitué de 6 ouvrages mais 5 d'entre eux sont en service (le puits 4 est abandonné et le puits 4bis a été réalisé 2003). L'eau pompée dans ces puits est refoulée par une conduite d'adduction vers l'usine de traitement qui se situe à un peu moins d'un kilomètre au sud-ouest, en limite nord-est de l'agglomération grayloise. L'eau subit une désinfection au chlore gazeux ainsi qu'un traitement biologique du fer et du manganèse.

Elle est ensuite refoulée vers le réservoir de tête route de Dole (capacité : 2500 m<sup>3</sup>) à partir duquel la distribution vers les communes est gravitaire.

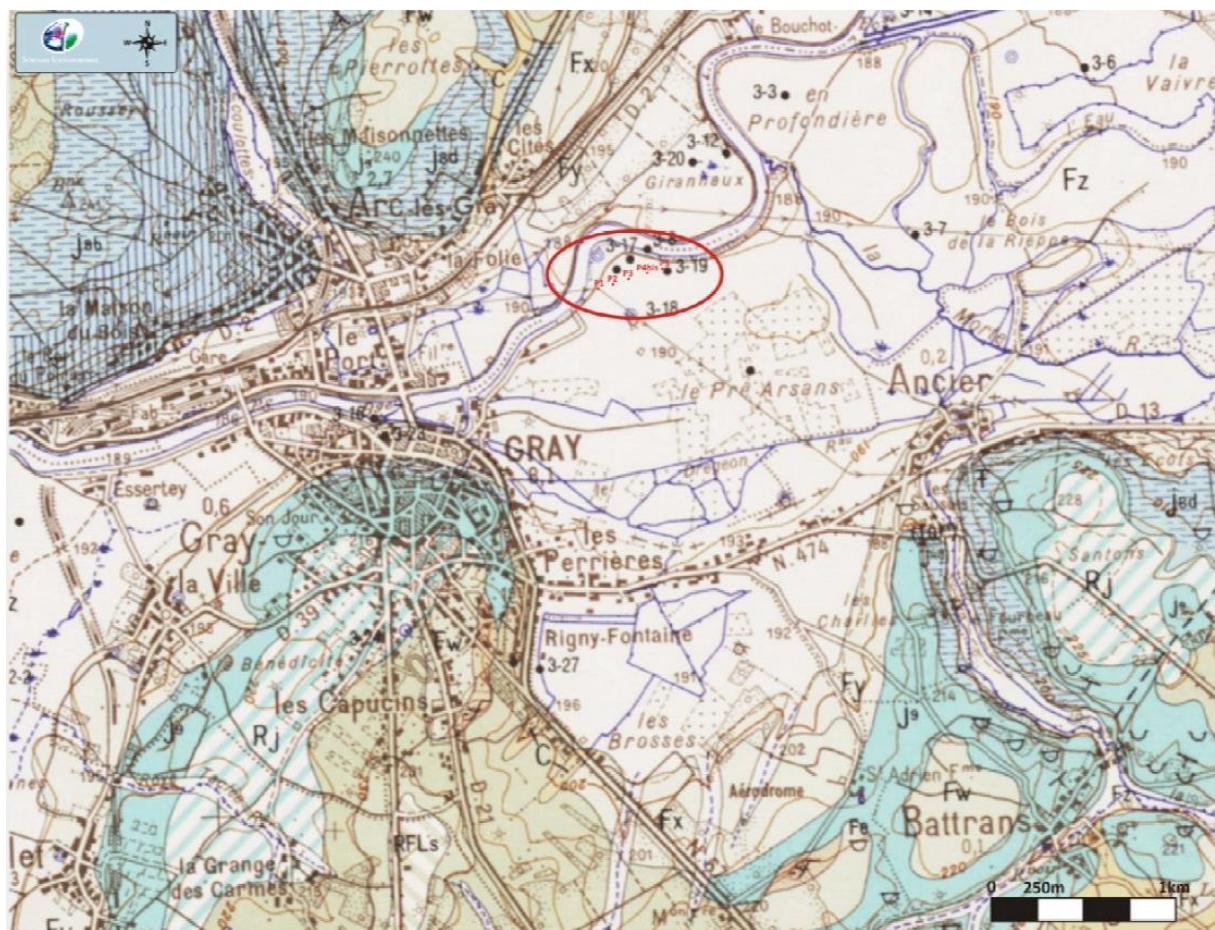
Figure 4 : Contexte géologique

Le secteur de la Goutte d'Or se situe sur les plateaux de Gray constitué d'une ossature de calcaires du Jurassique supérieur.

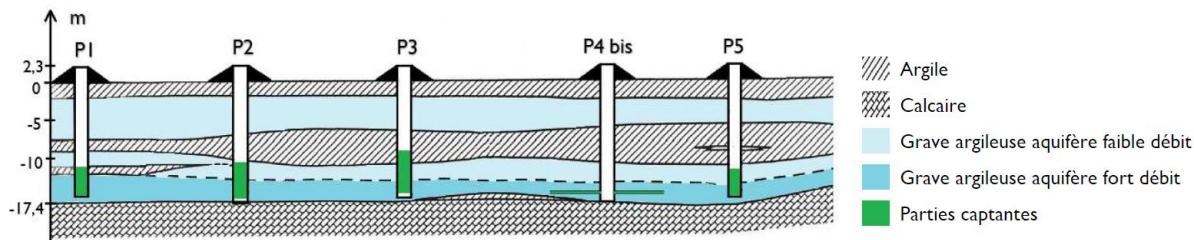
Figure 5 : Coupes géologiques d'après Gaz et Eaux

La profondeur des ouvrages avoisine 17 à 19 m et ils traversent les alluvions du Val de Saône dont la lithologie dans le secteur montre localement l'existence de 2 niveaux séparés par des limons argileux. Ces deux niveaux aquifères restent néanmoins connectés à l'échelle de la plaine alluviale du fait de l'absence du niveau imperméable dans certains secteurs. Les alluvions reposent sur les calcaires du Jurassique supérieur qui participent probablement à leur alimentation comme il l'est rappelé dans un compte-rendu d'Horizon (1998-1999) concernant les travaux de fonçage des drains dans le puits 4.

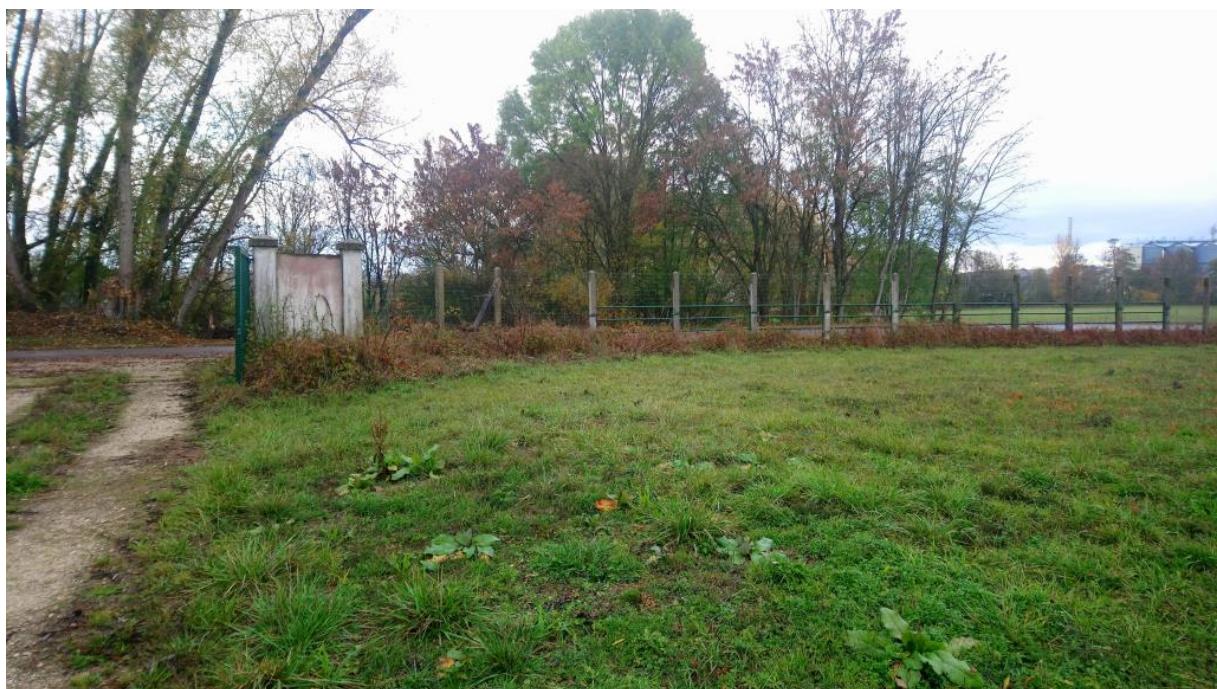
Figure 7 : Vue de la clôture à proximité de l'entrée du champ captant.

L'ensemble du champ captant est clôturé mais des embâcles peuvent endommager les grillages en période d'inondation. C'est pourquoi, **je préconise que la clôture soit adaptée au contexte, comme elle l'a été le long de la route à proximité du portail d'accès, avec la mise en place de barres métalliques solides à espacement d'environ 30 cm surmontées d'un grillage, l'ensemble tenu par des poteaux béton ou métalliques.** Ce dispositif permettra le libre écoulement des eaux en période de crue sans endommager les clôtures.

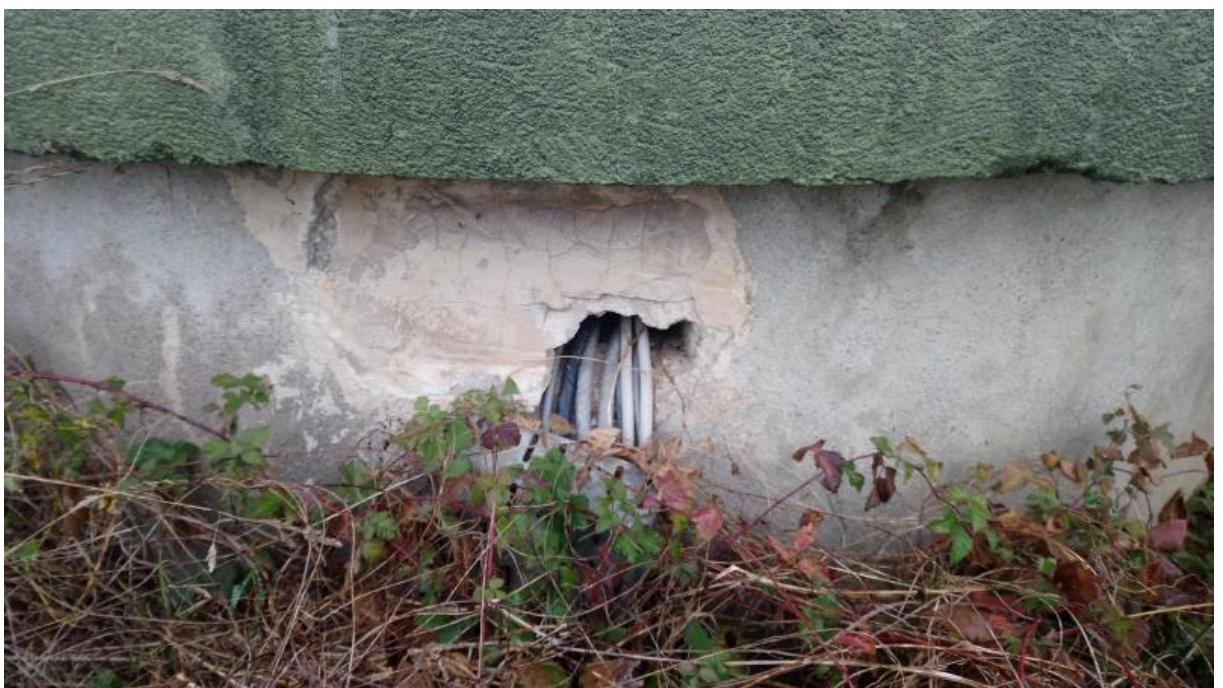
*Figure 8 : Vue du passage de câble du puits 1.*

Le local technique ne présente pas d'infiltration d'eau mais **la porte métallique devra quand-même être équipée d'un joint étanche et le passage de câbles proche du sol devra être bouché.**

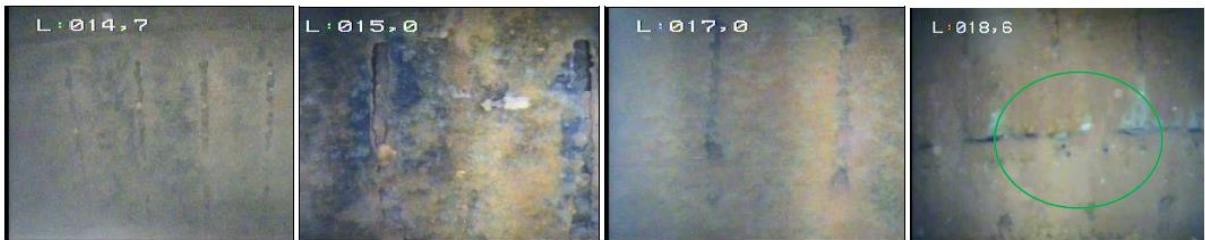
Figure 9 : Exemple de colmatage observé sur la crépine du puits 2

L'ITV a mis en évidence la présence de flocs bactériens et de dépôts de fer et manganèse qui nécessite **un brossage de la paroi, une désinfection et un curage du fond de l'ouvrage.**

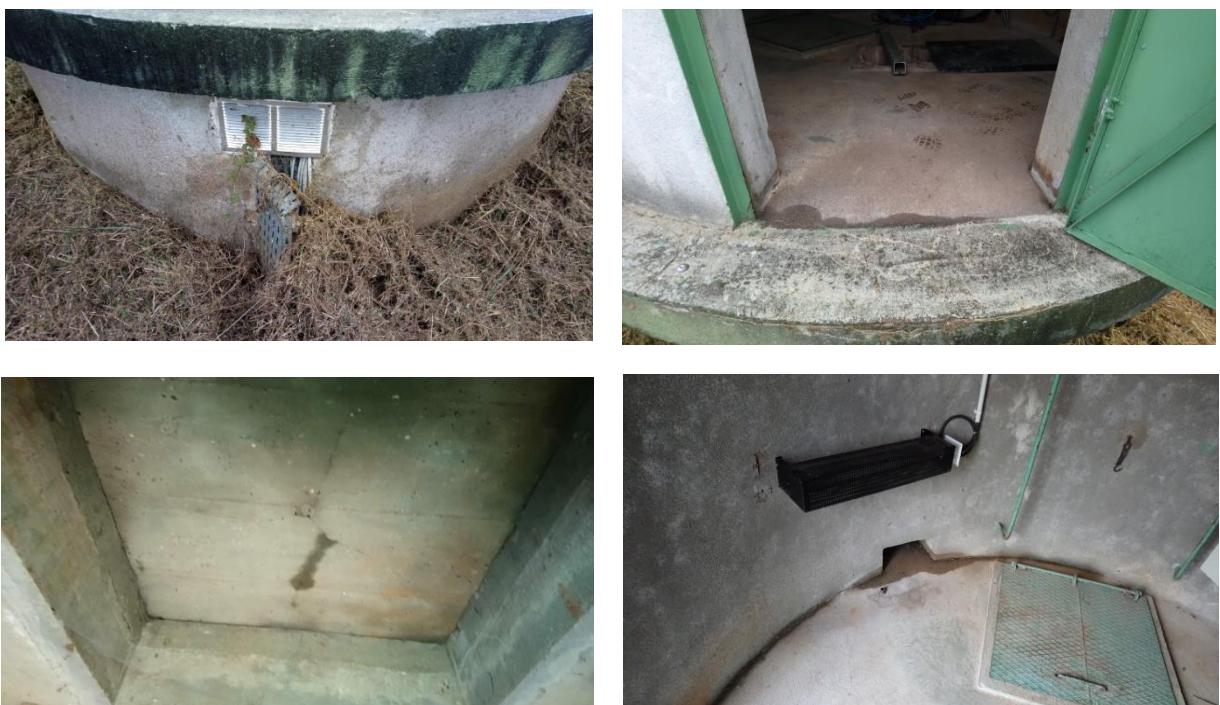
Figure 10 : Défauts d'étanchéité observés sur le puits 2

Concernant le local technique, on peut observer des infiltrations d'eau depuis la trappe amovible du toit, sous la porte ainsi que depuis l'aération basse du local. **Ces défauts d'étanchéité devront être corrigés et le passage de câbles au travers de la paroi devra être colmaté.**

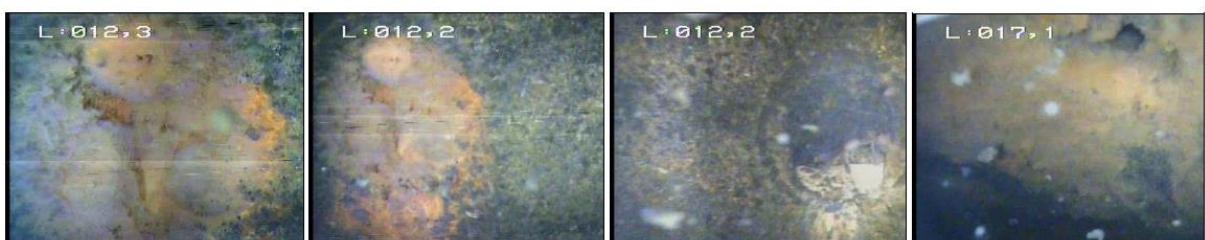
Figure 11 : Exemple de colmatage observé sur la crépine du puits 3

La profondeur est de 16,3 m et la pompe installée en 2015 dispose d'une capacité de 125 m<sup>3</sup>/h. L'ITV a montré que les crépines étaient en partie colmatées par des flocs bactériens et des concréctions minérales de fer et manganèse qui pourront être traités par **un brossage de la paroi, une désinfection et un curage du fond de l'ouvrage.**

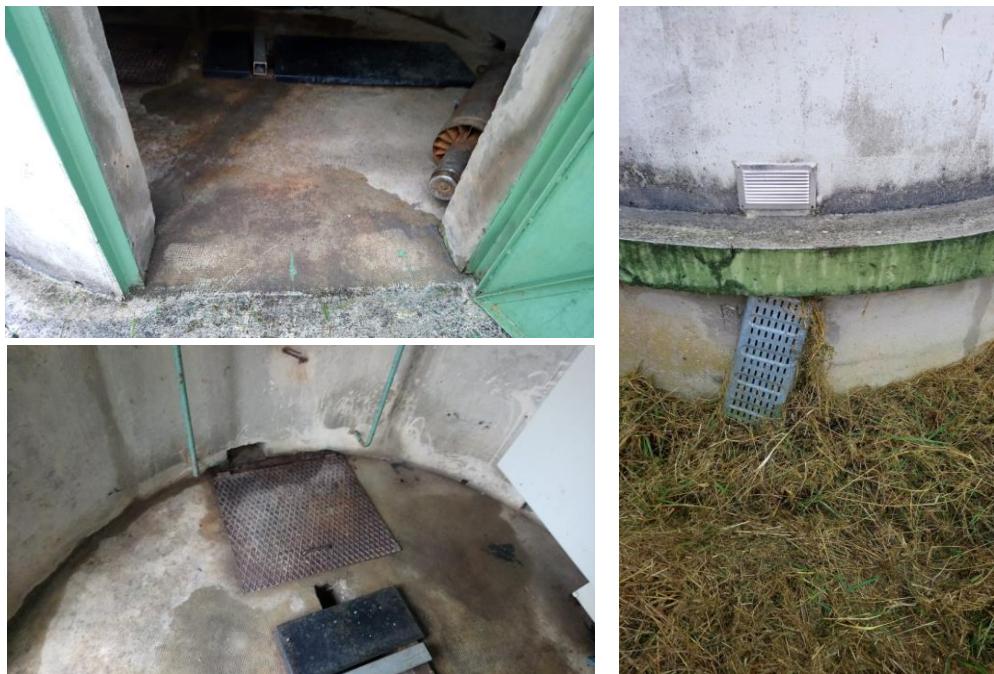
**Figure 12 : Défauts d'étanchéité observés sur le puits 3**

Lors de l'inspection du jour de ma visite, on observait la présence d'eau dans le local. Elle provenait du bas de la porte métallique d'accès et de l'aération basse du local.

**Ces défauts d'étanchéité devront être corrigés et le passage de câbles au travers de la paroi devra être colmaté. Par ailleurs, le béton armé de la dalle extérieure du local ainsi que celui de la trappe supérieure montrent des effritements qui devront être surveillés.**

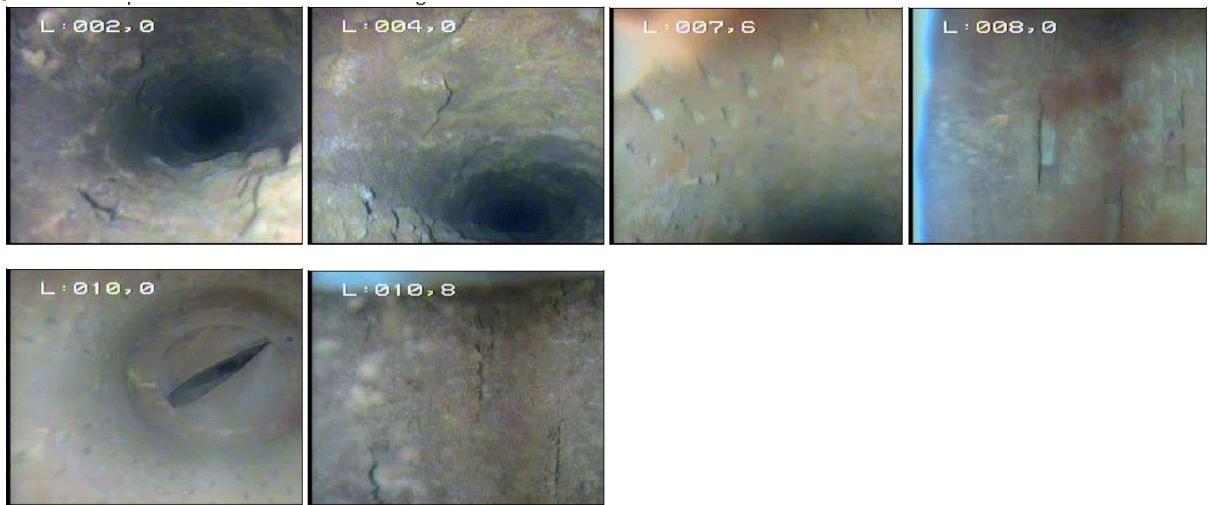
**Figure 13 : Exemple de colmatage observé sur le drain n°4.**

Les drains présentent un colmatage suffisant pour masquer et obturer les nervures. Par conséquent, **un nettoyage des drains serait nécessaire pour espérer une amélioration de la productivité.**

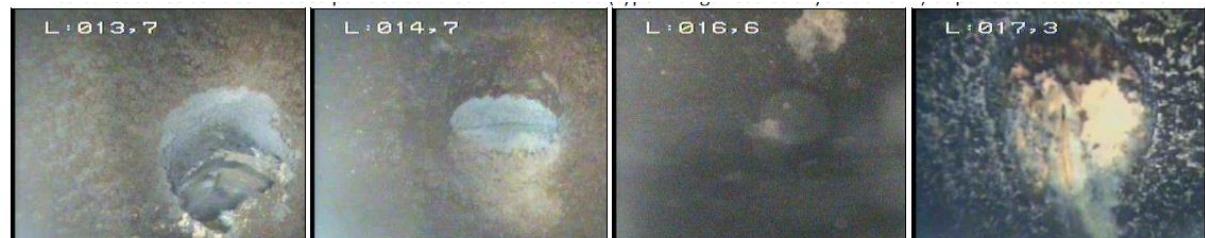
*Figure 14 : Exemple de colmatage observé sur les barbacanes du puits 5.*

Comme sur les autres ouvrages, la présence de dépôts bactériens et de concrétions minérales est constatée, nécessitant **un nettoyage de la paroi, une désinfection et un curage du fond de l'ouvrage.**

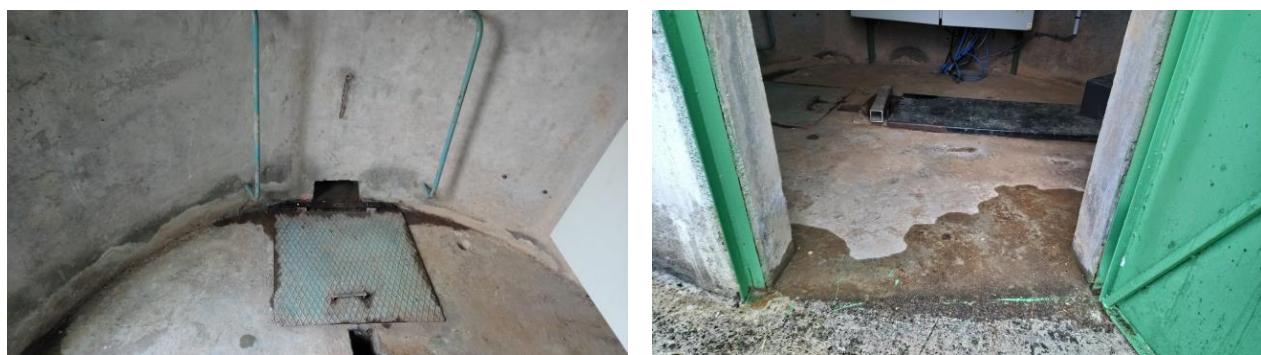
*Figure 15 : Défauts d'étanchéité observés sur le puits 5*

Par ailleurs, à 9,1 m (par rapport à la margelle), une perforation de la paroi de l'ouvrage a été identifiée. **Elle devra faire l'objet d'une reprise pour éviter des infiltrations d'eau depuis des zones ne correspondant pas à la frange captée.**

Comme la plupart des puits, le n°5 montre des défauts d'étanchéité sous la porte d'accès et depuis l'aération basses. **Ces défauts devront être corrigés et le passage de câbles sera colmaté.**

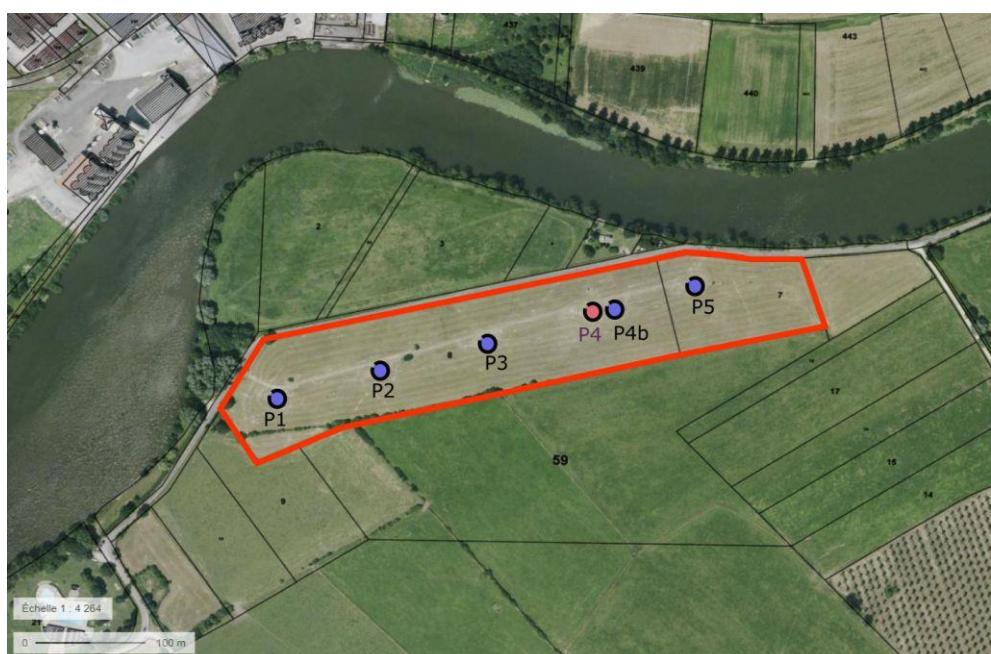
Figure 18 : PPI du champ captant de la Goutte d'Or

Le PPI tel qu'il était défini dans la précédente déclaration d'utilité publique est suffisant pour assurer la protection des ouvrages. S'agissant du puits P4bis, l'extension maximale des drains ne dépasse pas les limites de ce périmètre.

Je suggère donc que le périmètre de protection immédiate du champ captant soit conservé à l'identique comme l'indique la figure ci-dessous. Ce périmètre qui découpe la parcelle 7 section ZK de la commune de Gray devra constituer une parcelle unique qui appartiendra en pleine propriété à la CCVG.

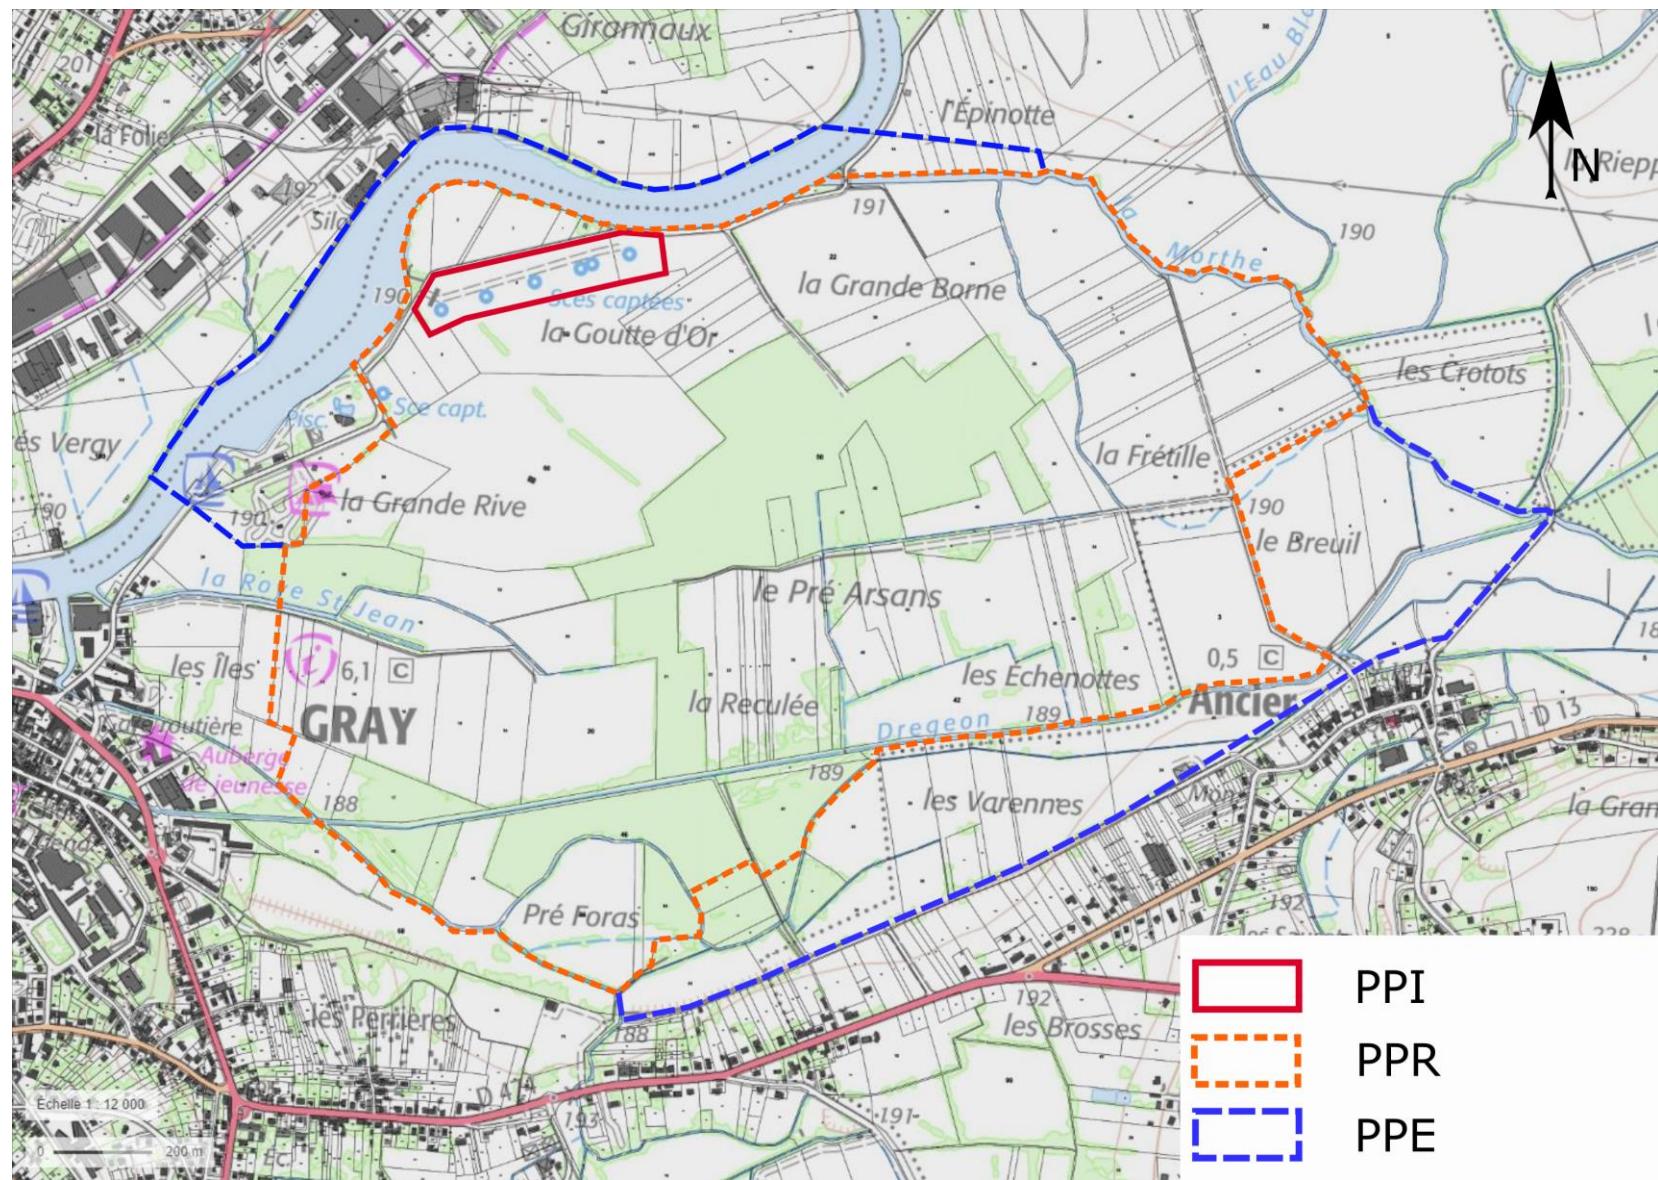
Figure 19 : Proposition de PPR et de PPE pour le champ captant de la Goutte d'Or

Dans la mesure où celui-ci est connu, que le contexte géologique et les activités présentes (prairie et quelques cultures) sont relativement homogènes, je suggère que le contour du PPR soit inspiré de l'isochrone 50 jours adapté aux parcelles cadastrales.
