**Avis hydrogéologique sur l'utilisation d'un captage privé à des fins
d'alimentation en eau potable sur la Ferme Bio de They à Sorans les Breurey**

Sébastien LIBOZ
8, rue de la Bergère
25440 CHENECEY BUILLO
liboz.sebastien@wanadoo.fr
06 61 77 55 67

Septembre 2019

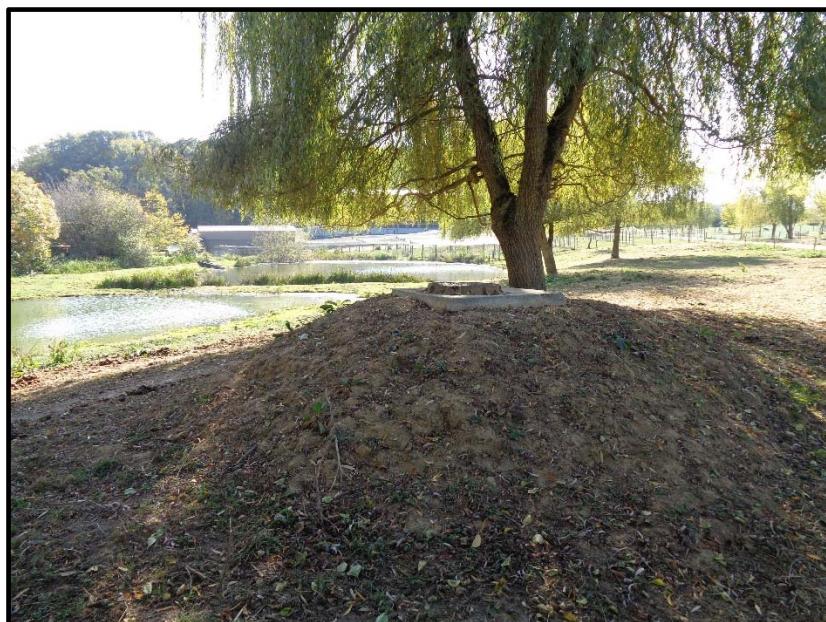
Forage de la Ferme de They

Actuellement, la tête de forage est insérée dans une chambre constituée d'éléments en béton jointifs d'1 x 1m surélevés par rapport au terrain naturel de l'ordre d'1,5 m.

Un tampon en fonte de voirie verrouillable mais non cadenassé assure la fermeture de cette chambre de captage.

Visuellement, la tête de forage laisse apparaître le sommet d'un tubage en acier qui semble indiquer la présence d'une cimentation en tête et au centre duquel est inséré le tube d'équipement en PVC qui soutient les principaux organes de pompage présents dans le forage.

Aucun désordre ou anomalie particulière n'est visible sur ces installations qui semblent en bon état général apparent.

La tête puits et l'ouvrage de protection surmontant le forage apparaissent en bon état général et en dehors d'une sécurisation de la trappe d'accès par un dispositif de verrouillage aucun travaux ou aménagement particulier ne sera nécessaire.

Je recommanderai simplement, la création d'une clôture de matérialisation ceinturant de quelques mètres la zone de captage qui permettra notamment d'éviter le piétement de l'ouvrage par les animaux présents sur la parcelle où est implantés le forage.

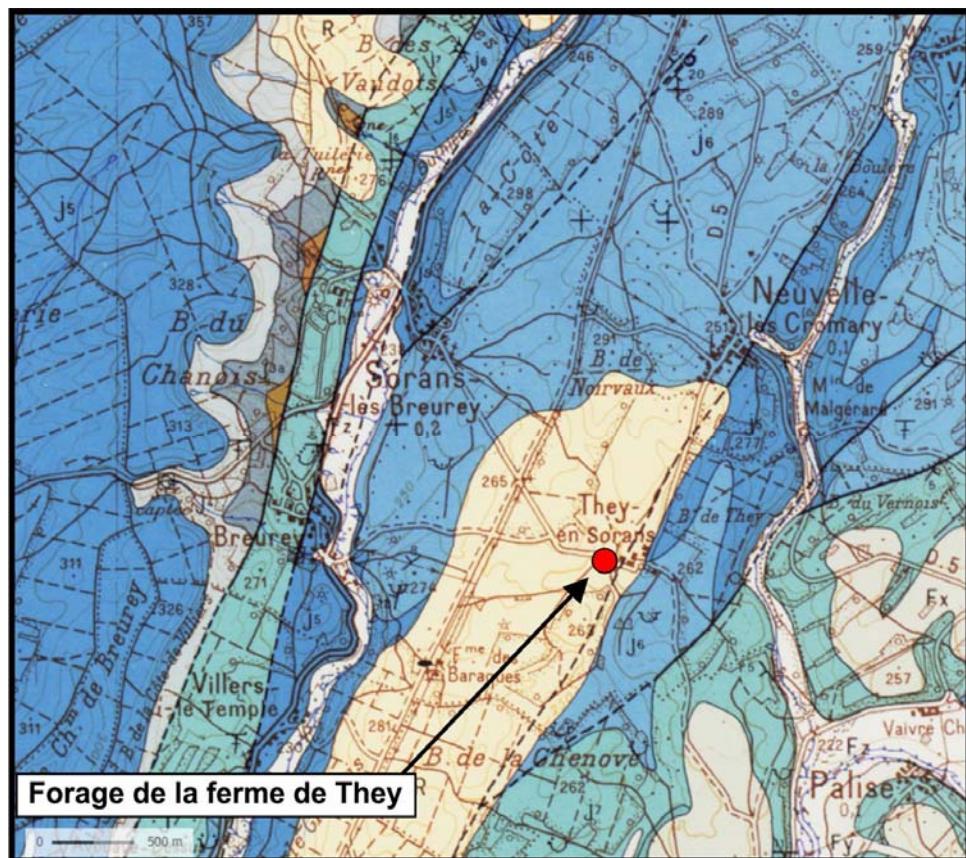
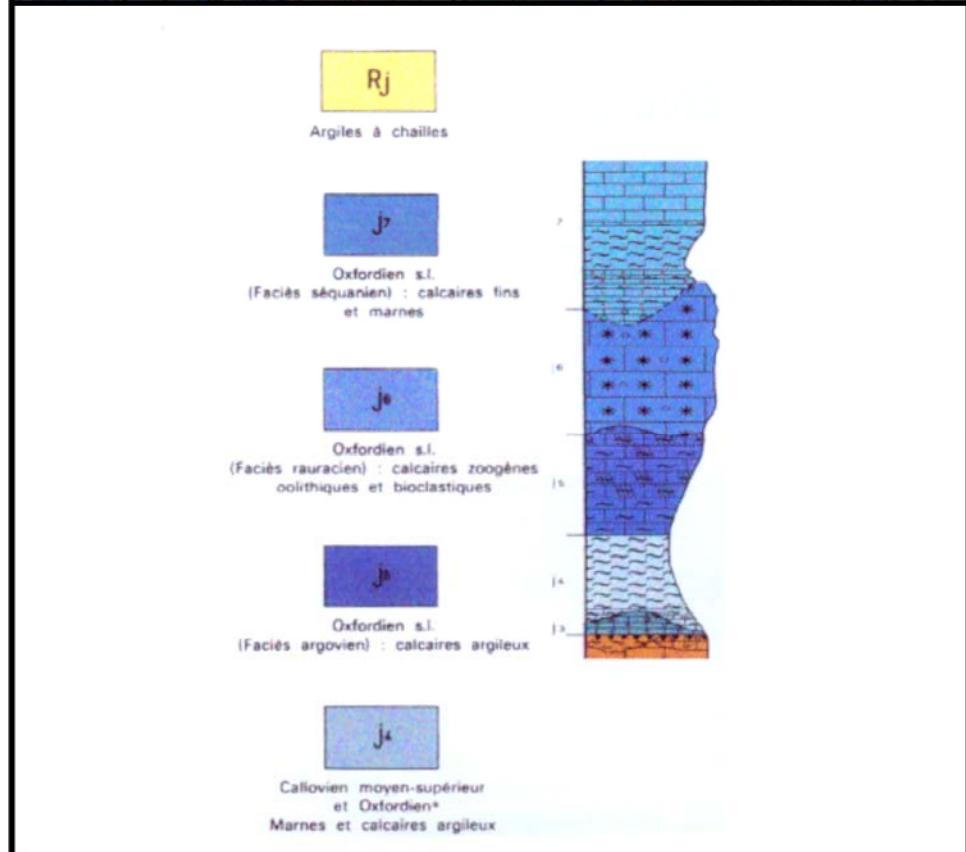
D'un point de vue tectonique cette zone située au cœur du plateau de Rioz est affectée de nombreuses failles d'orientation générale NNE-SSW qui compartimentent le secteur en système de horsts et grabens de largeurs variables, souvent kilométriques.

Le rejet de ces grandes cassures verticales est parfois important, atteignant souvent plusieurs dizaines de mètres à une centaine de mètres, à l'image des accidents de Sorans et de Neuvelle qui délimitent la zone de plateau de They.

Contexte géologique (source du plan : BRGM)

Il est intéressant de remarquer que le forage a été positionné à l'ouest de la faille de Neuville dont le tracé traverse le hameau de They. Cet accident est responsable d'une remonté des niveaux peu perméables de l'Oxfordien dans le compartiment situé à l'est de la ferme.
