Avis d'hydrogéologue agréé
réalisé sur

**Les disponibilités en eau et les mesures de protection
à mettre en œuvre**

**Forage privé utilisé pour l'alimentation
du
Lodge du Monthury à Servance**

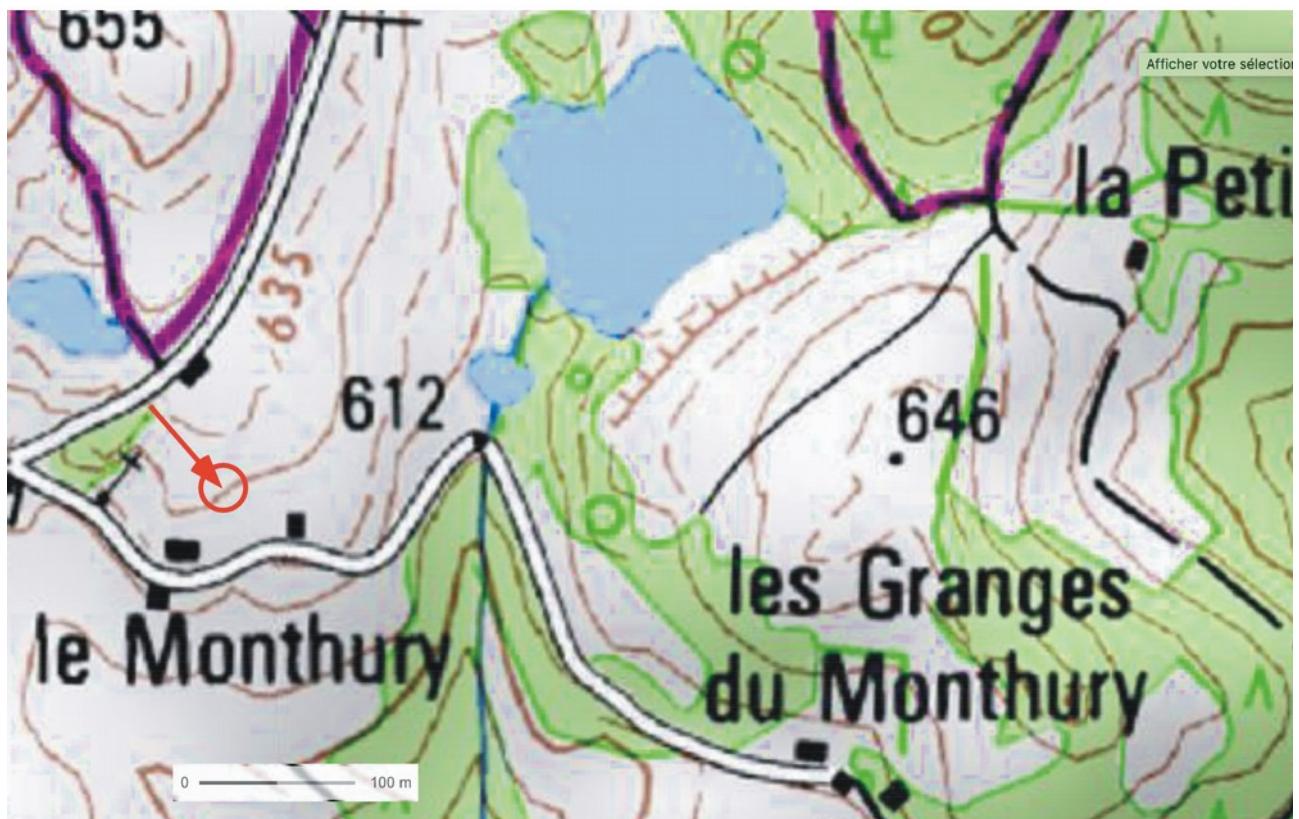
Fond cartographique IGN - détail

La flèche et le petit cercle rouge indiquent la situation du forage.

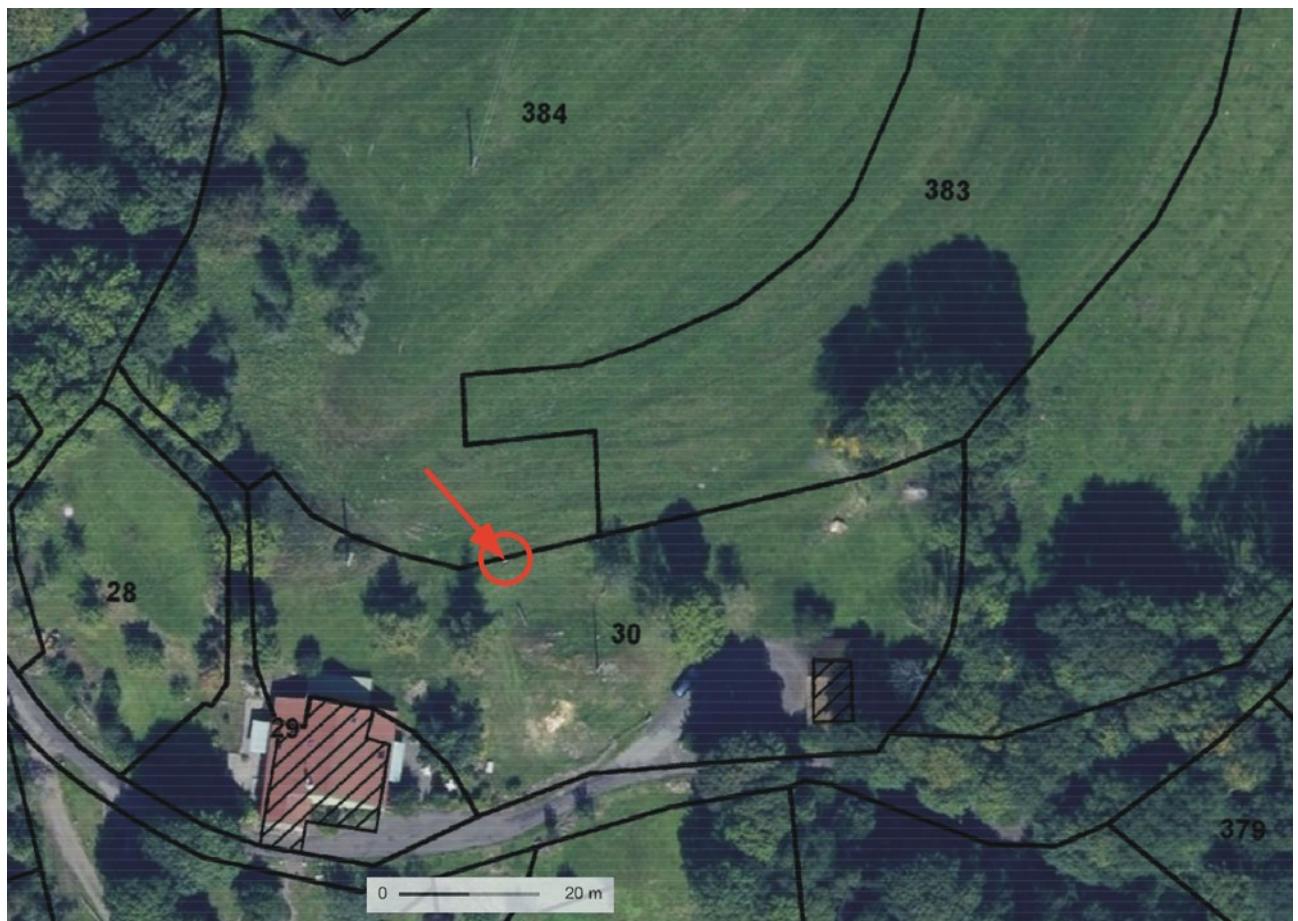
Fond photographique IGN - détail

La flèche et le cercle rouge indiquent la situation du forage.

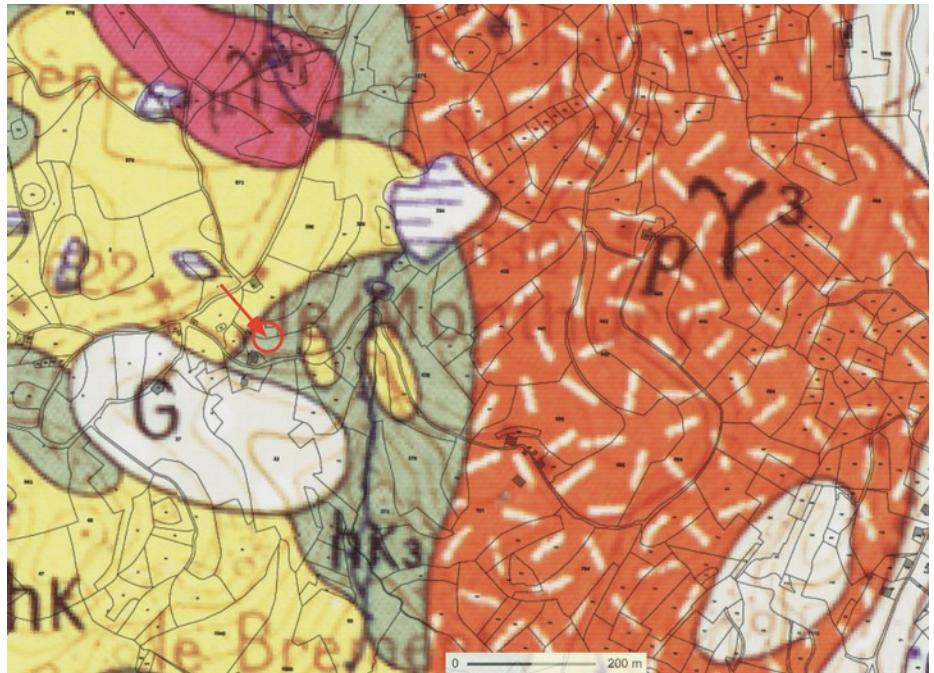
Extrait de la carte géologique du BRGM :

(le site est indiqué par la flèche et le cercle rouge) – échelle : voir échelle graphique

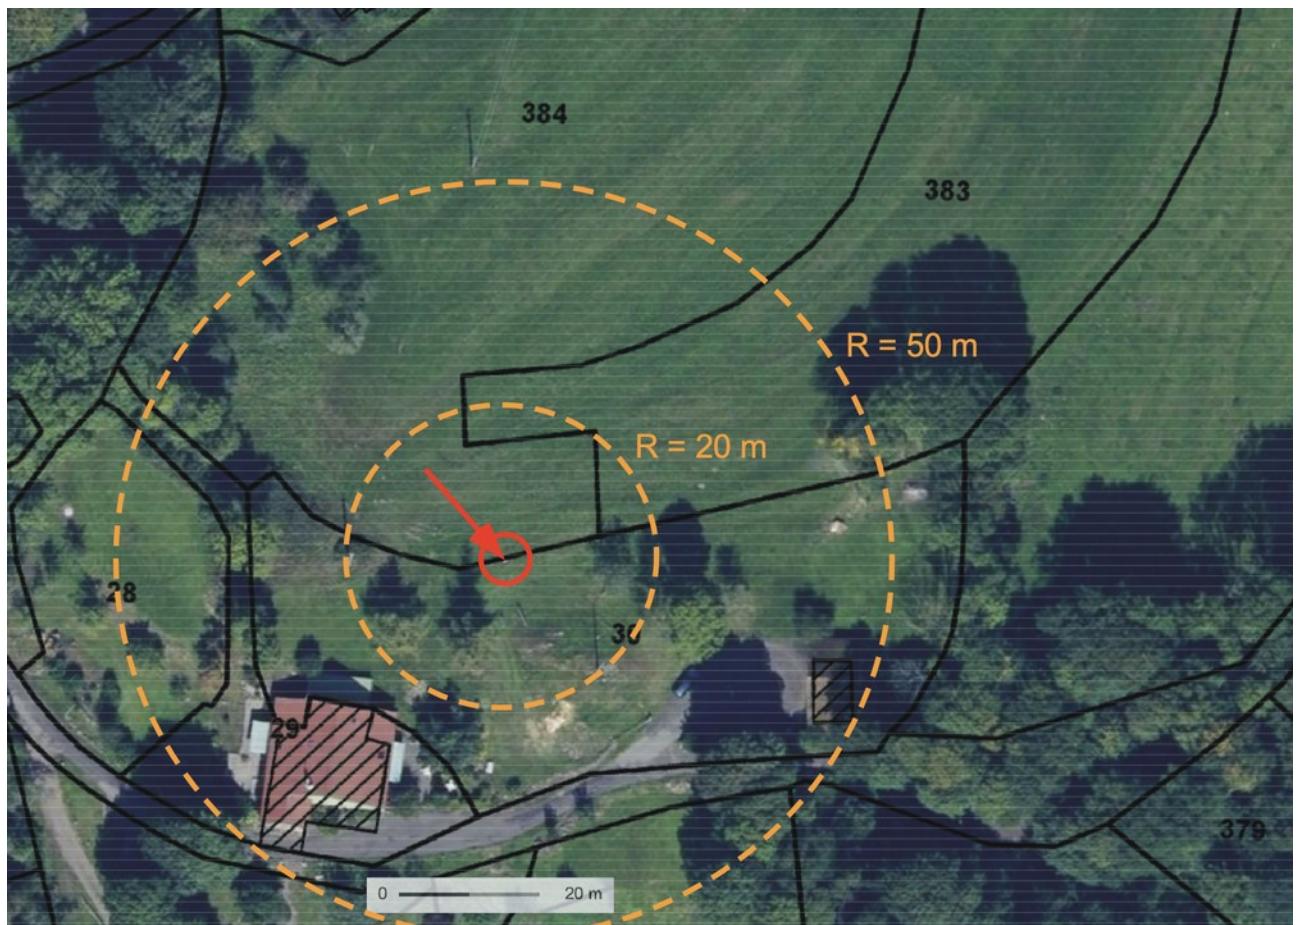
La photographie aérienne ci-dessous permet de visualiser l'environnement dans des rayons de 20 et 50 mètres autour du forage :

(la pente du terrain est globalement orientée vers le Sud, soit le bas de la photographie)

L'environnement proche du forage est donc constitué principalement de prairies permanentes, de quelques îlots boisés, et de l'habitation (à 25 mètres environ).

L'habitation est en aval hydraulique de l'ouvrage, les eaux s'écoulant ici vers le Sud).

La qualité de l'eau prélevée est donc à priori bien protégée par un environnement d'agriculture peu intensive (prairies de fauche). Les activités humaines liées à l'habitation et à la route sont situées en aval hydraulique de l'ouvrage, les eaux superficielles étant drainées par la pente vers le Sud.
