**AVIS SUR LA PROTECTION DES CAPTAGES  
DE LA COMMUNE DE MATOUR  
(SAONE ET LOIRE)**

**Sources  
En Botte Grosse  
En Botte Petite  
En Botte Nouvelle**

**Jean – Claude MENOT**

**Octobre 2008**

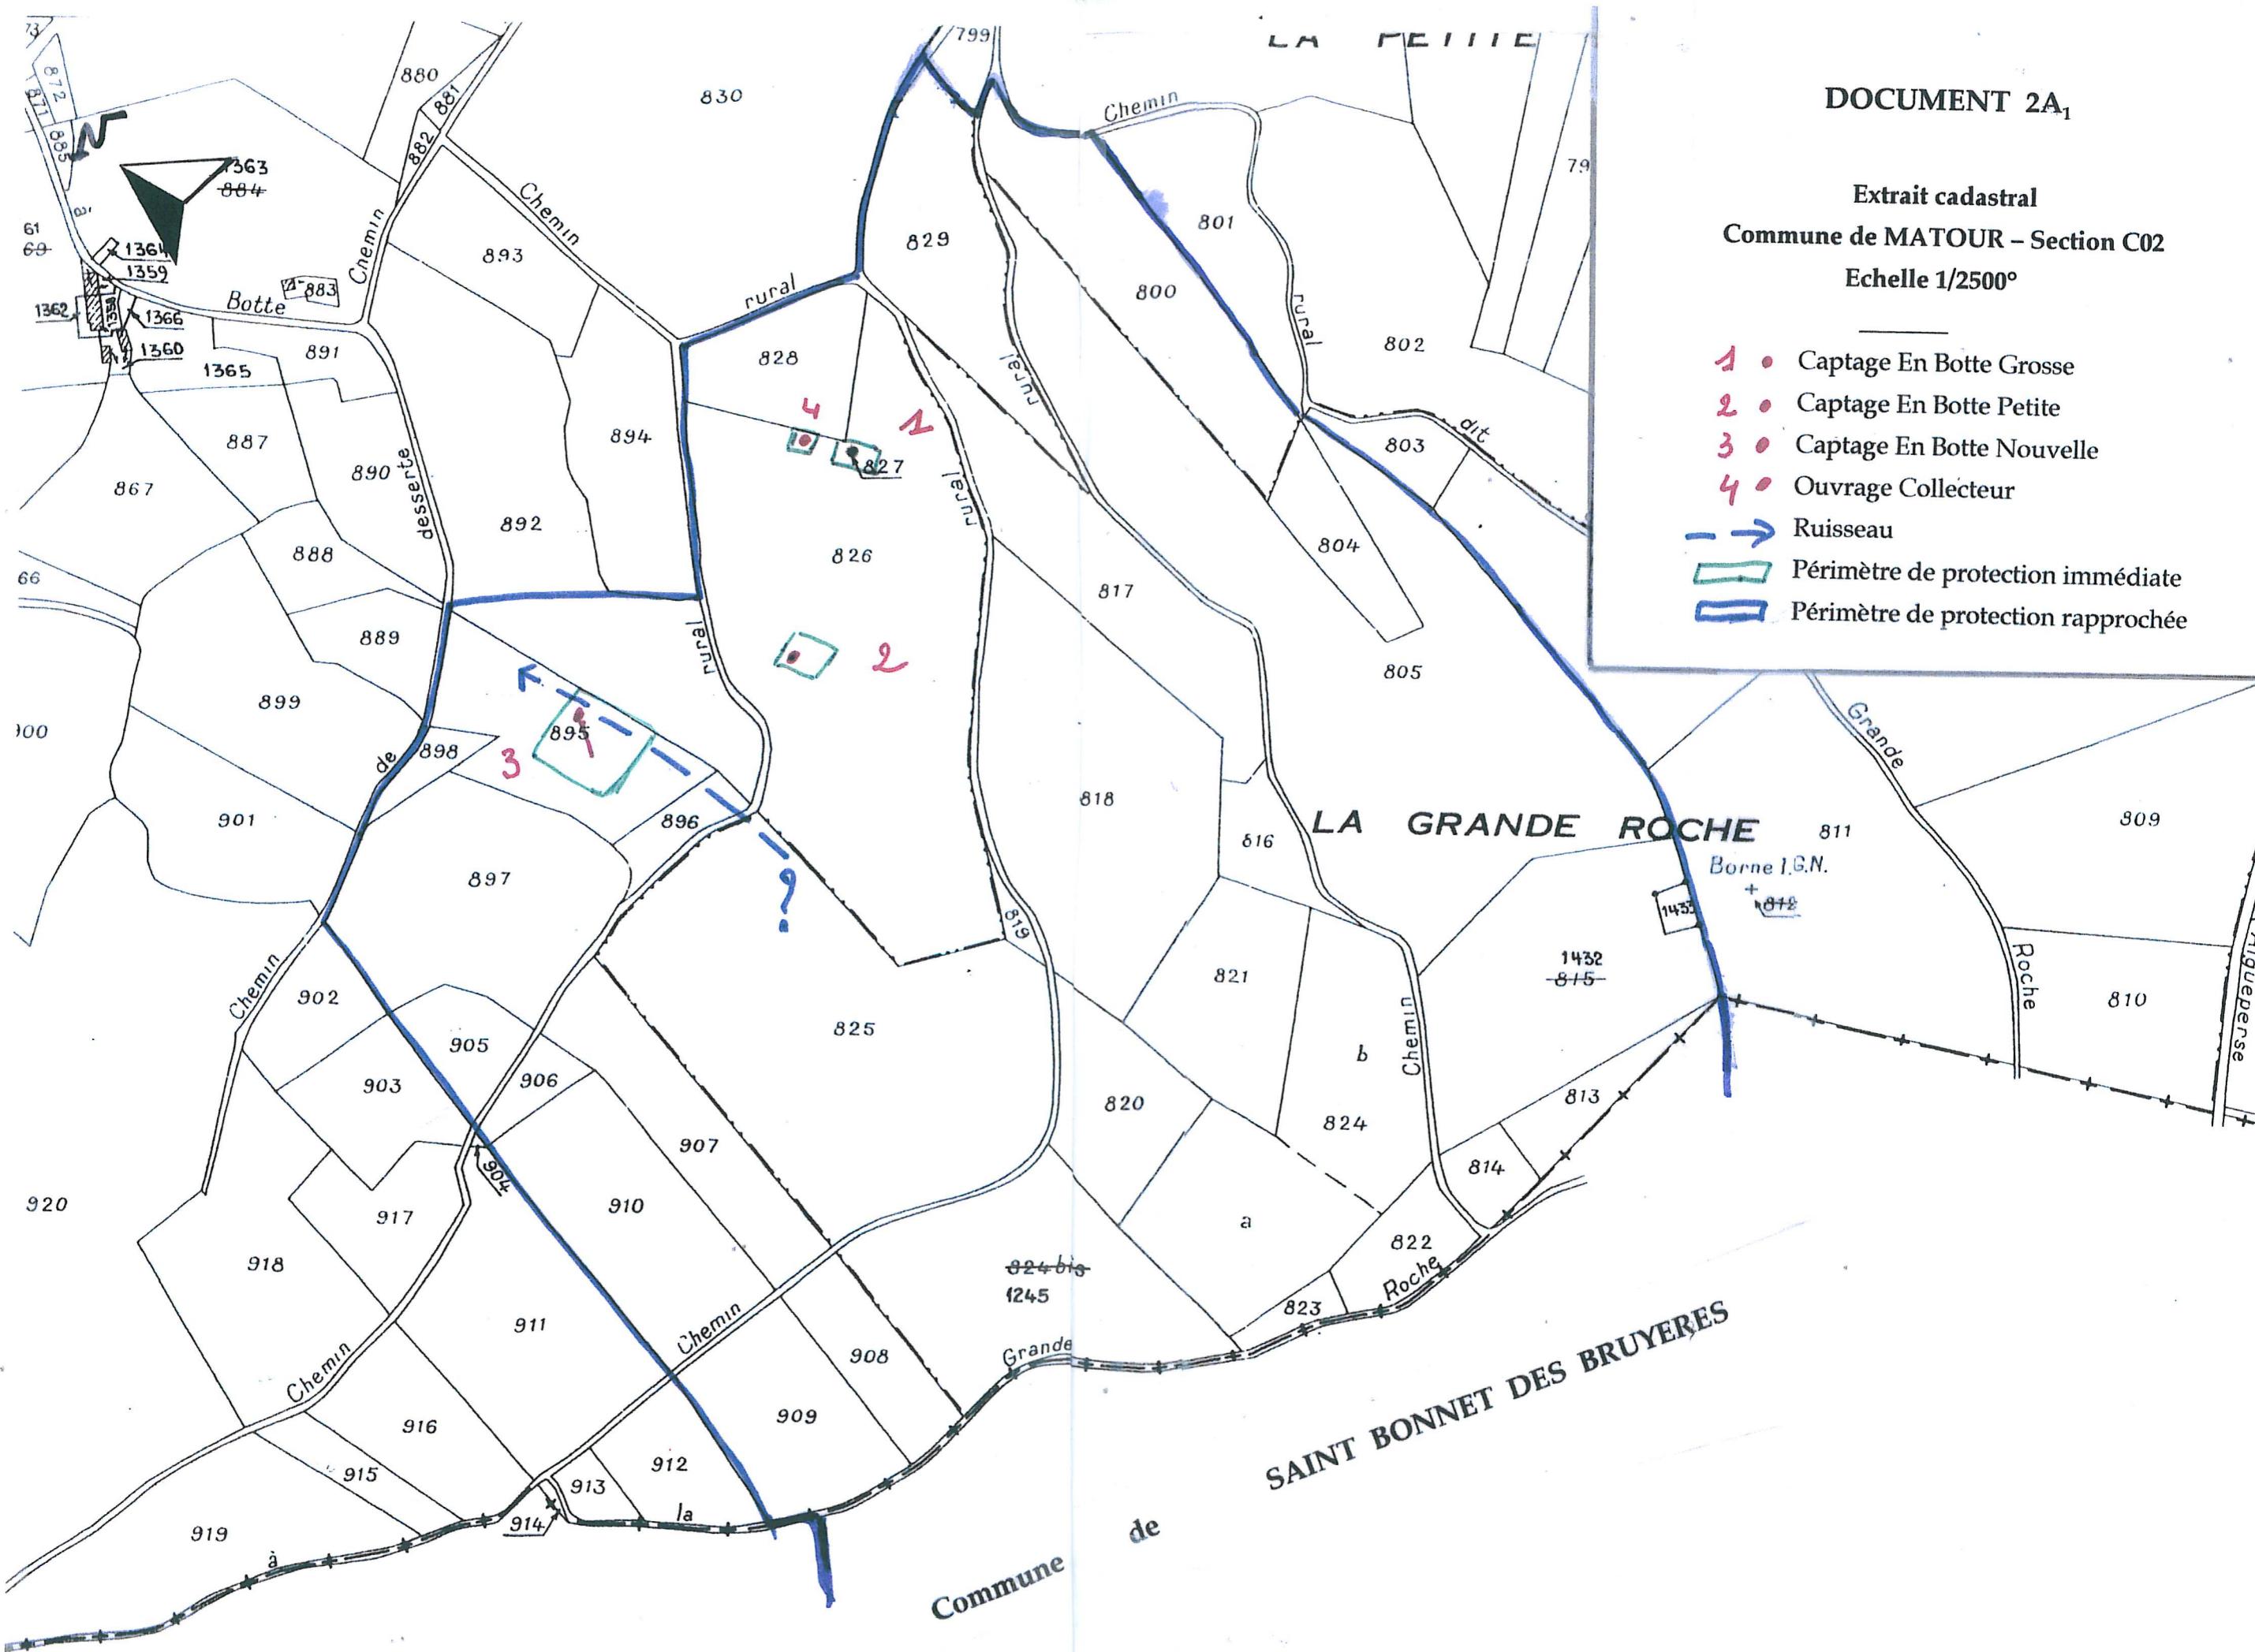
**DOCUMENT 2A<sub>1</sub>**

Les trois captages étant très proches les uns des autres, un seul périmètre commun est nécessaire. Il couvrira la totalité du bassin potentiel d'alimentation (*carte topographique au 1/10 000° - document 1B*).

N° 800 ; 804 ; 805 ; 1432 ; 1433 ; 813 ; 814 ; 816 à 824 ; 1245 ; 825 à 829 ; 892 (partie sud) ; 895 à 898 ; 905 à 910 .

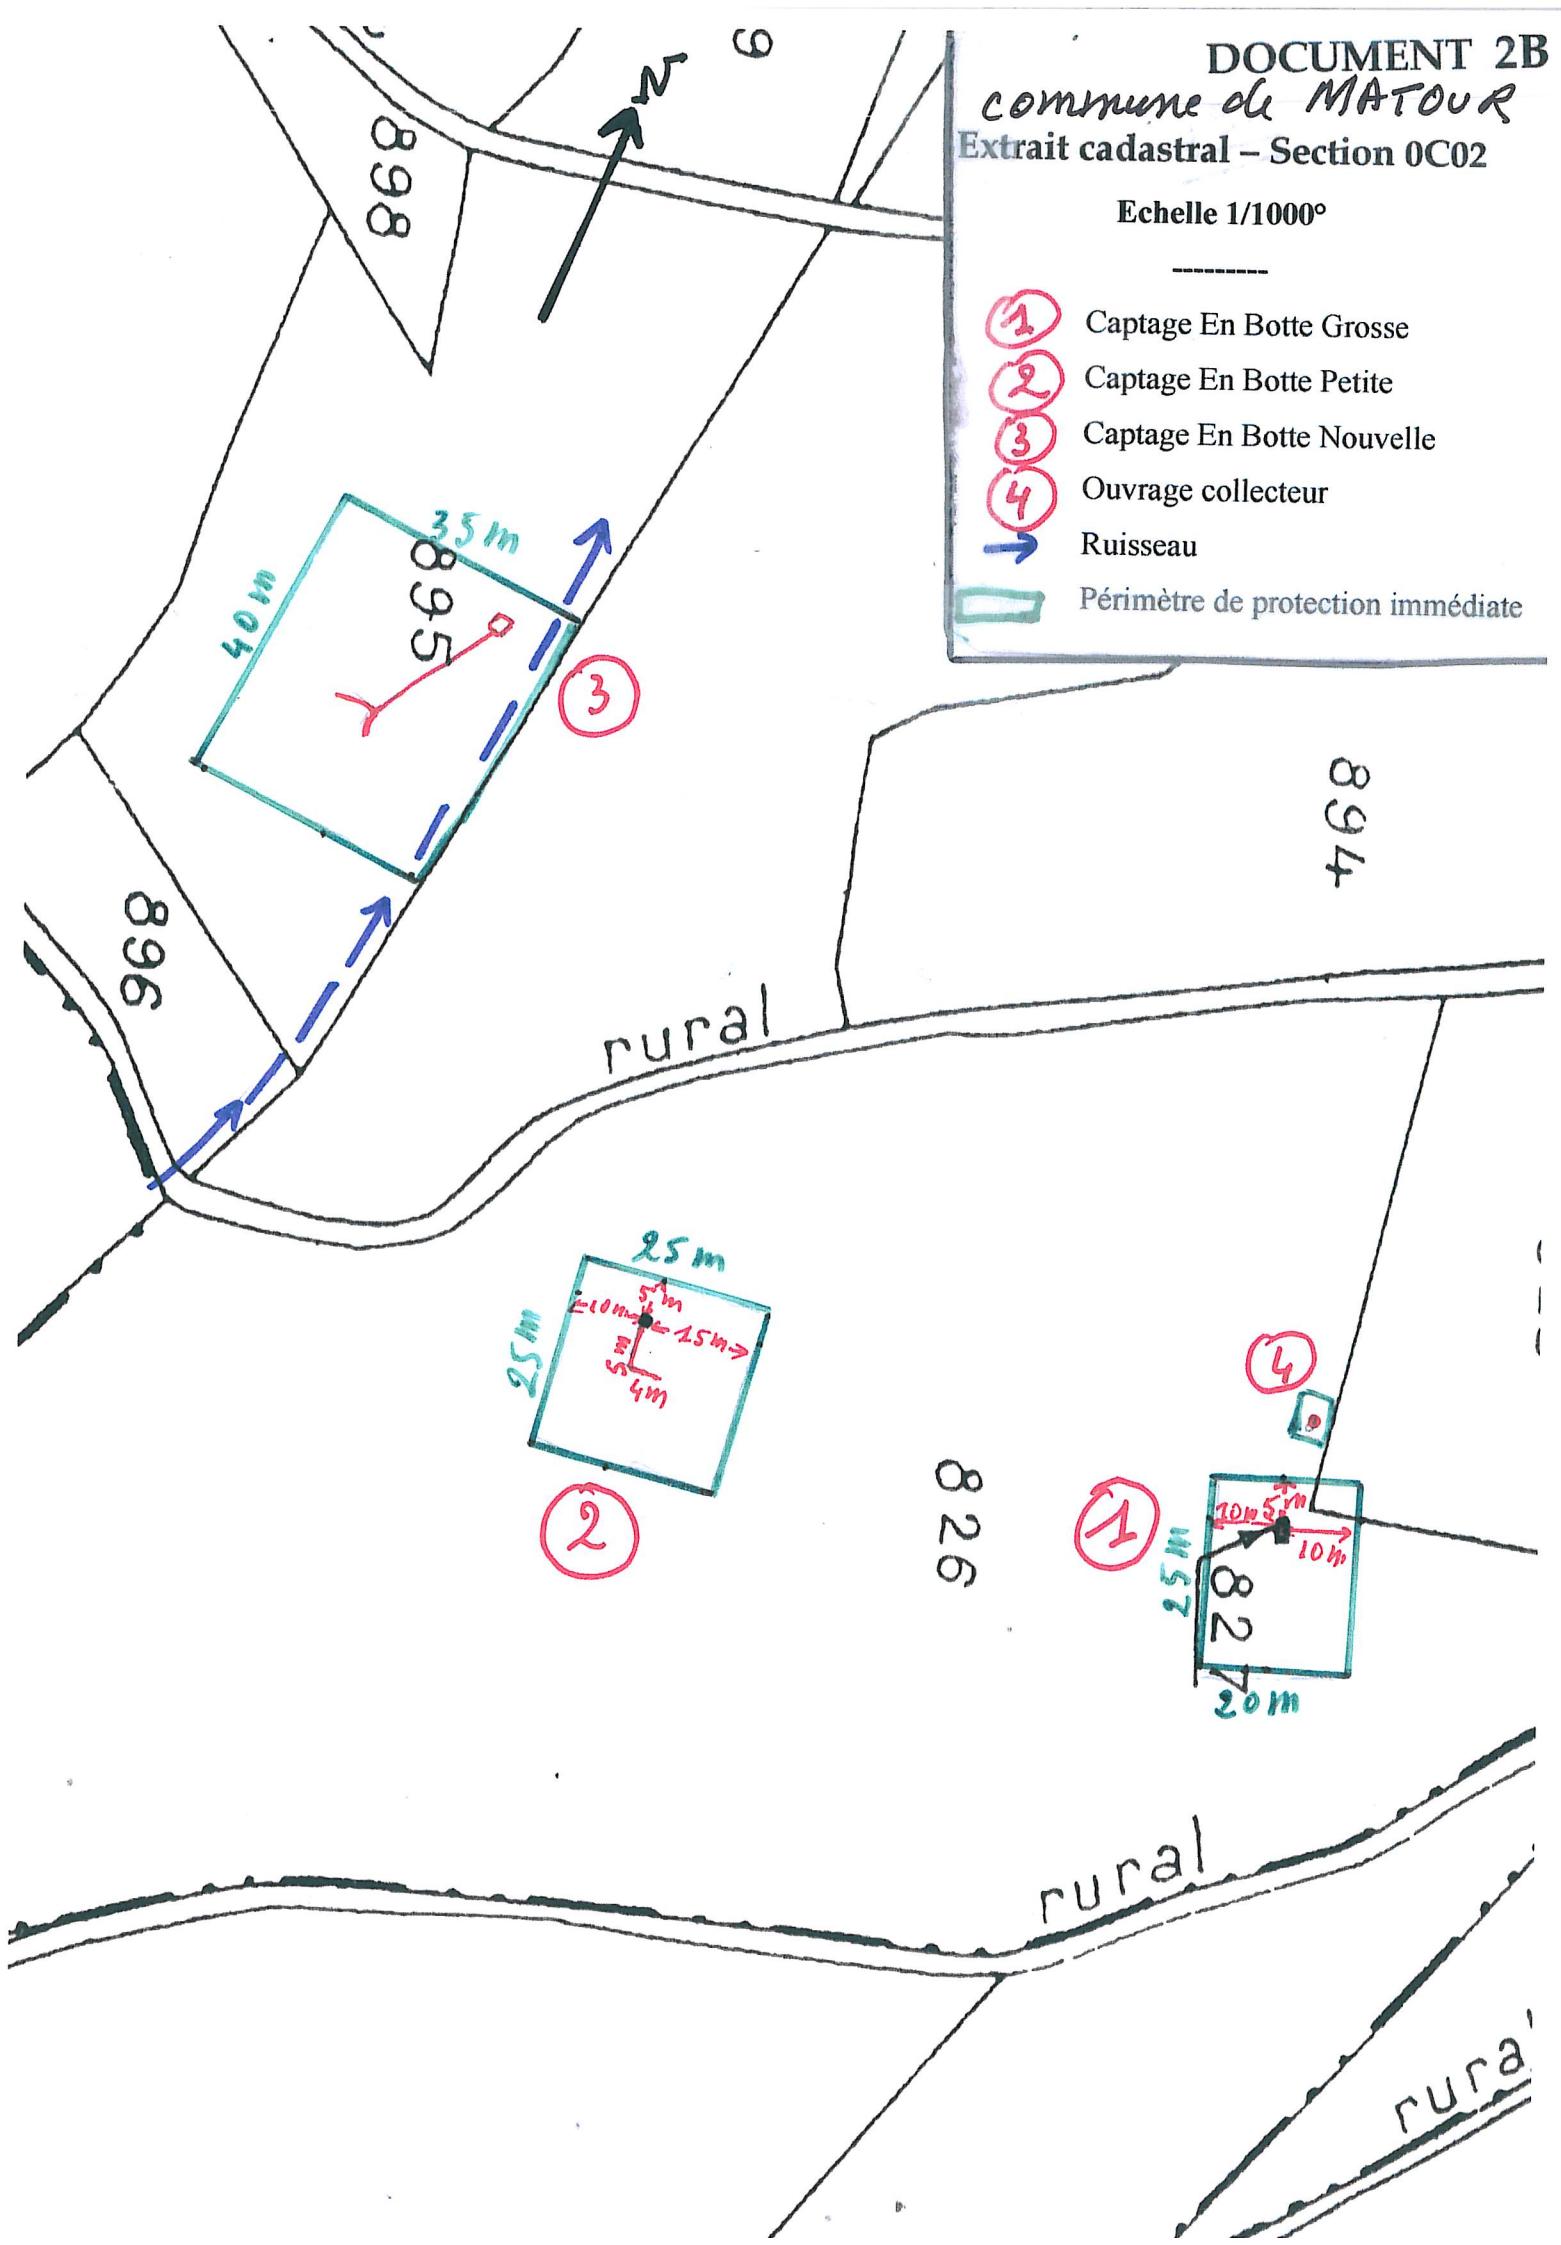
DOCUMENT 2B  
commune de MATOUR  
Extrait cadastral – Section 0C02

Le périmètre aura la forme d'un rectangle de 20 x 25m. Ses limites seront installées à 5 mètres en aval et 20 mètres en amont de la porte d'accès à l'ouvrage, et latéralement à 10 mètres de l'ouvrage.

Le périmètre aura la forme d'un carré de 25 mètres de côté. Ses limites seront installées à 5 mètres en aval et 20 mètres en amont de l'ouvrage (donc à 15m en amont du drain transversal), latéralement à 10 mètres côté ouest (donc 10m du drain venant à l'ouvrage) et 15 mètres côté est (donc 10m de l'extrémité du drain transversal).

L'ouvrage sera placé au centre d'un carré de 5 mètres de côté.

Le périmètre aura la forme d'un rectangle de 35 m x 40 m. Sa limite sud sera placée à 5 mètres en aval de l'ouvrage; Sa limite Est suivra la limite de parcelle. Dans ce périmètre, le lit du ruisseau temporaire sera étanchéifié.

- ① Captage En Botte Grosse
- ② Captage En Botte Petite
- ③ Captage En Botte Nouvelle
- ④ Ouvrage collecteur
- Ruisseau
- Périmètre de protection immédiate

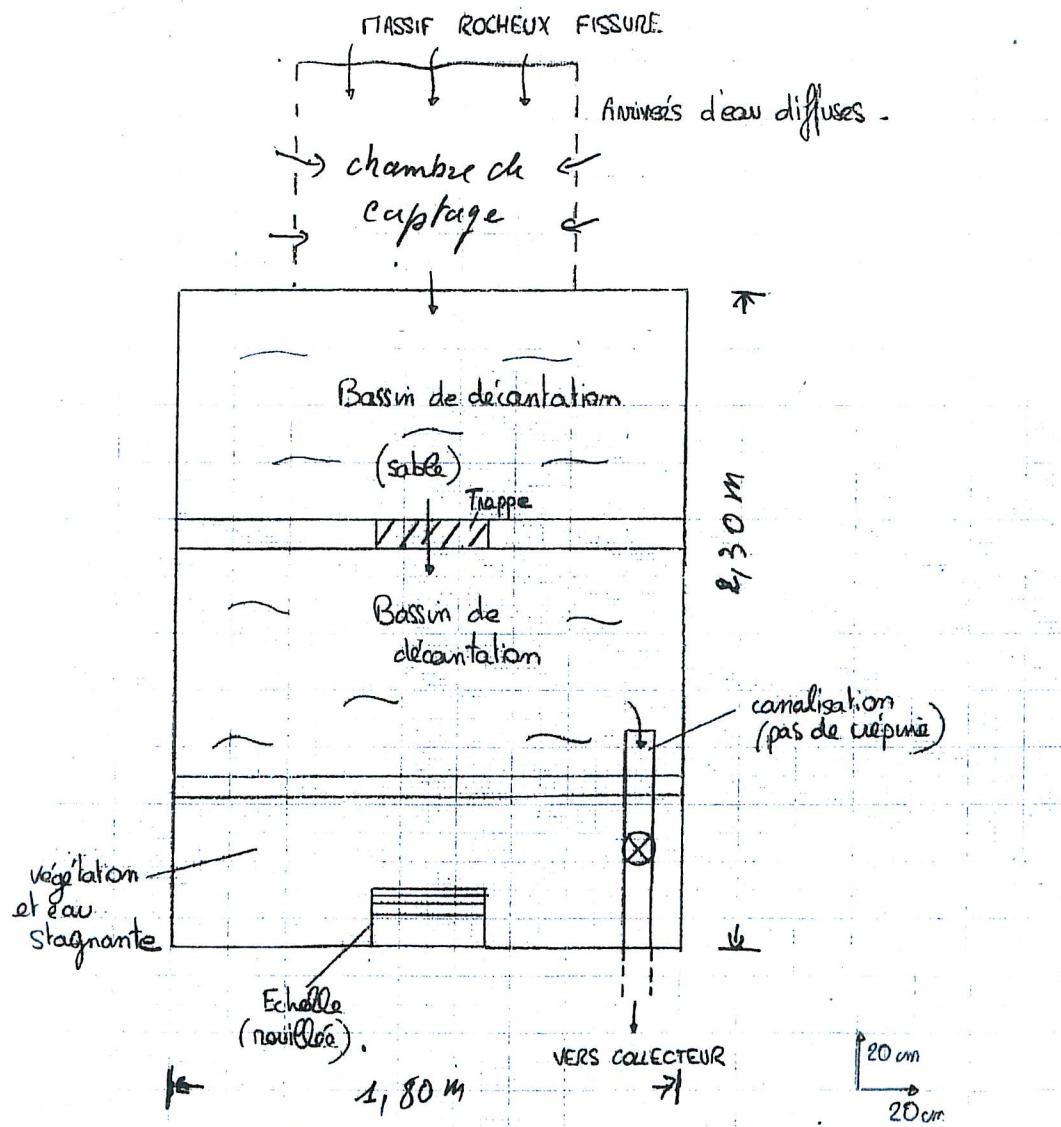
## Source En Botte Grosse, Matou

Implanté près du pied d'un talus de 3 à 4 mètres de haut, le fond de l'ouvrage (2,30m x 1,80m) est situé à environ 2,50 mètres de profondeur. Il est précédé, côté amont, par une chambre de captage creusée directement dans la roche formant le talus, à environ 5,30 mètres de profondeur; Les arrivées d'eau sont diffuses à travers la paroi rocheuse.

L'ouvrage est divisé en trois parties; Les deux compartiments amont sont des bacs de dessablage; Le compartiment aval, en principe « pied sec », admet l'échelle d'accès.

La canalisation d'évacuation des eaux en direction du petit ouvrage collecteur implanté à une quinzaine de mètres en aval, part du bac de dessablage aval. Aucune crépine n'est présente en tête de canalisation.

Les deux bacs de dessablage ne possèdent pas d'évacuation de trop plein, ni de possibilités de vidange de fond ; Leur nettoyage ne peut donc se faire que par pompage des eaux au fur et à mesure de leur arrivée. Le bac aval « pied sec » ne possède pas non plus d'évacuation de fond et est rempli d'eau stagnante; De la végétation s'y développe et la vanne installée au départ de la canalisation d'évacuation des eaux est noyée.

La porte métallique d'accès à l'ouvrage n'est pas étanche, d'où la présence d'insectes et de limaces à l'intérieur.

Vue de dessus

*Il serait souhaitable de remédier à ces défauts préjudiciables à la qualité des eaux et pour cela envisager :*

- \* la pose d'une crépine en tête de la canalisation d'évacuation des eaux,
- \* l'installation, à partir du bac de dessablage aval, d'une canalisation de trop plein,
- \* le rehaussement du muret séparant le bac de dessablage aval du bac pied sec,
- \* la réfection de la porte d'accès à l'ouvrage.

*Il serait en outre très intéressant de pouvoir vidanger chacun des bacs, mais la réalisation de vidanges de fond est maintenant pratiquement impossible; De telles évacuations pourraient, peut-être, être créées sur le côté et près du fond des bacs.*

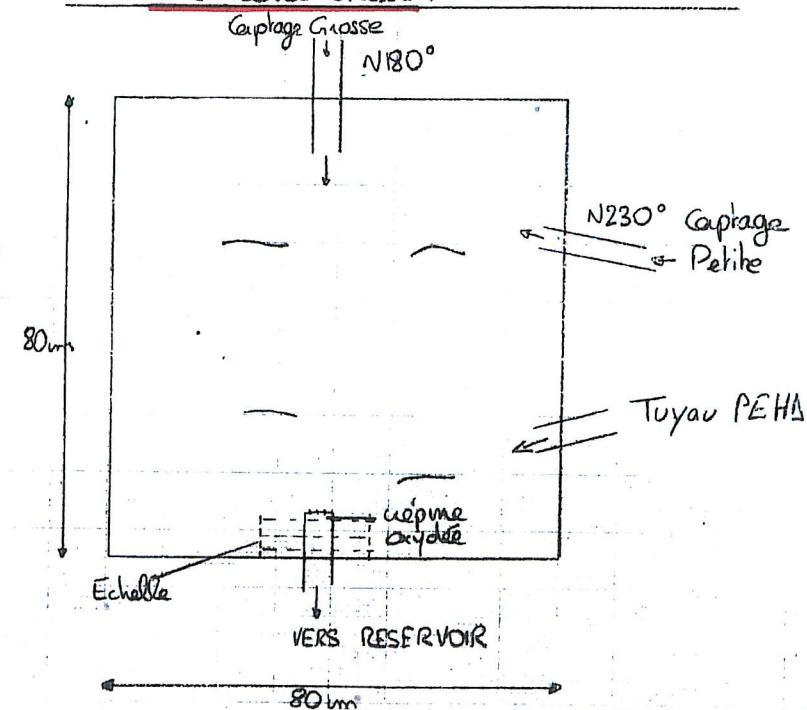
## Collecteur des sources En Botte, Petite et en Botte Grosse, vue de dessus

Dans ce petit ouvrage, de 0,80m x 0,80m et 2,50 m de profondeur, arrivent :

- \* au sud, la canalisation venant du captage En Botte Grosse;
- \*côté ouest, la canalisation venant du captage En Botte Petite;
- \*côté ouest, un tuyau d'utilité non connue....

Côté nord, une canalisation métallique achemine l'eau vers le réservoir implanté à environ 500 mètres en aval, aux environs de la cote 480.

Les défauts constatés sur cet ouvrage sont :

- l'absence de trop plein;
- l'absence de tampon de fond permettant la vidange totale de l'ouvrage pour son nettoyage;
- l'absence de vanne au départ de la canalisation d'évacuation des eaux;
- la crêpine en tête de canalisation est oxydée;
- la porte métallique n'est pas étanche, d'où la présence d'insectes à l'intérieur.

*Comme pour les deux captages précédents, il paraît assez facile de remédier à la plupart de ces défauts.*

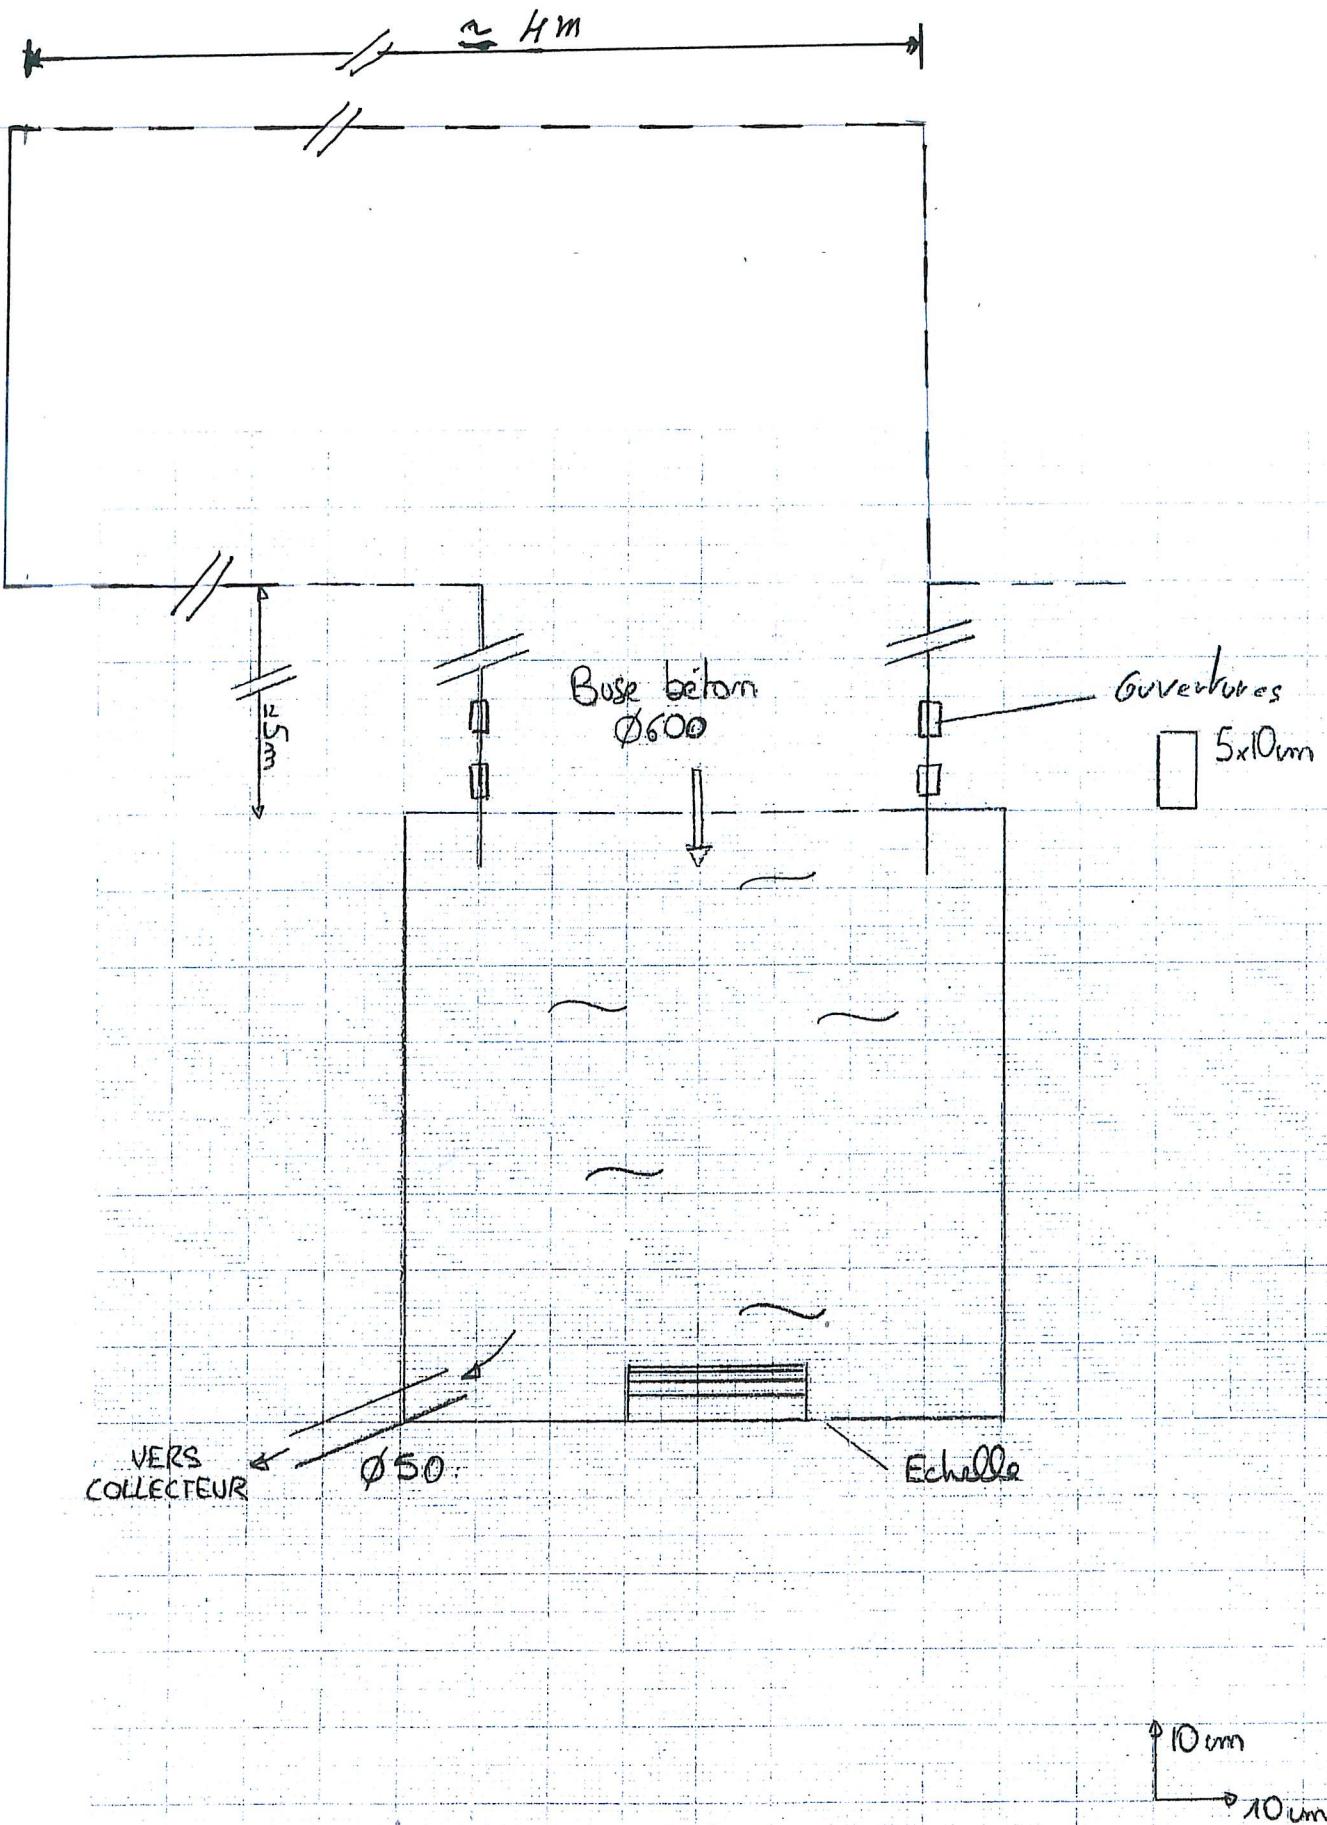
Source En Bolle Petite, Matouc  
Vue de deus

Ce petit ouvrage (0,80 m x 0,80 m et 2,50m de profondeur) reçoit les eaux d'un drain de captage. Il s'agit d'une buse en béton, perforée, de diamètre 600 mm. D'après le responsable du service des eaux de la commune, ce drain comporte deux parties; Le premier tronçon, long d'environ 5 m, est orienté dans le sens de la pente; Le second, long d'environ 4 m, est plus ou moins perpendiculaire au sens de la pente.

La réalisation de l'ouvrage est assez sommaire; Il faut noter :

- \* la fréquente obstruction partielle des drains par les racines des arbres et arbustes voisins;
- \* l'absence de crêpine et de vanne au départ de la canalisation d'évacuation des eaux captées;
- \* l'absence de bac « pied sec » à la base de l'échelle d'accès;
- \* l'absence de trop plein;
- \* l'absence de possibilité de vidange de fond;
- \* la porte d'accès n'est pas étanche; Elle permet l'accès d'animaux de petite taille.

*Il serait souhaitable, si cela apparaît possible, d'essayer de faire disparaître ces défauts. Il faudrait donc envisager :*

- de couper les arbres et arbustes proches des drains de captage (voir périmètre de protection immédiate ci-dessous),
- de poser une crêpine et une vanne en tête de la canalisation d'évacuation des eaux,
- d'installer, si possible, un système de vidange qui faciliterait le nettoyage de l'ouvrage (par exemple une évacuation installée dans la paroi aval près du fond de l'ouvrage),
- de revoir la porte d'accès pour la rendre étanche.

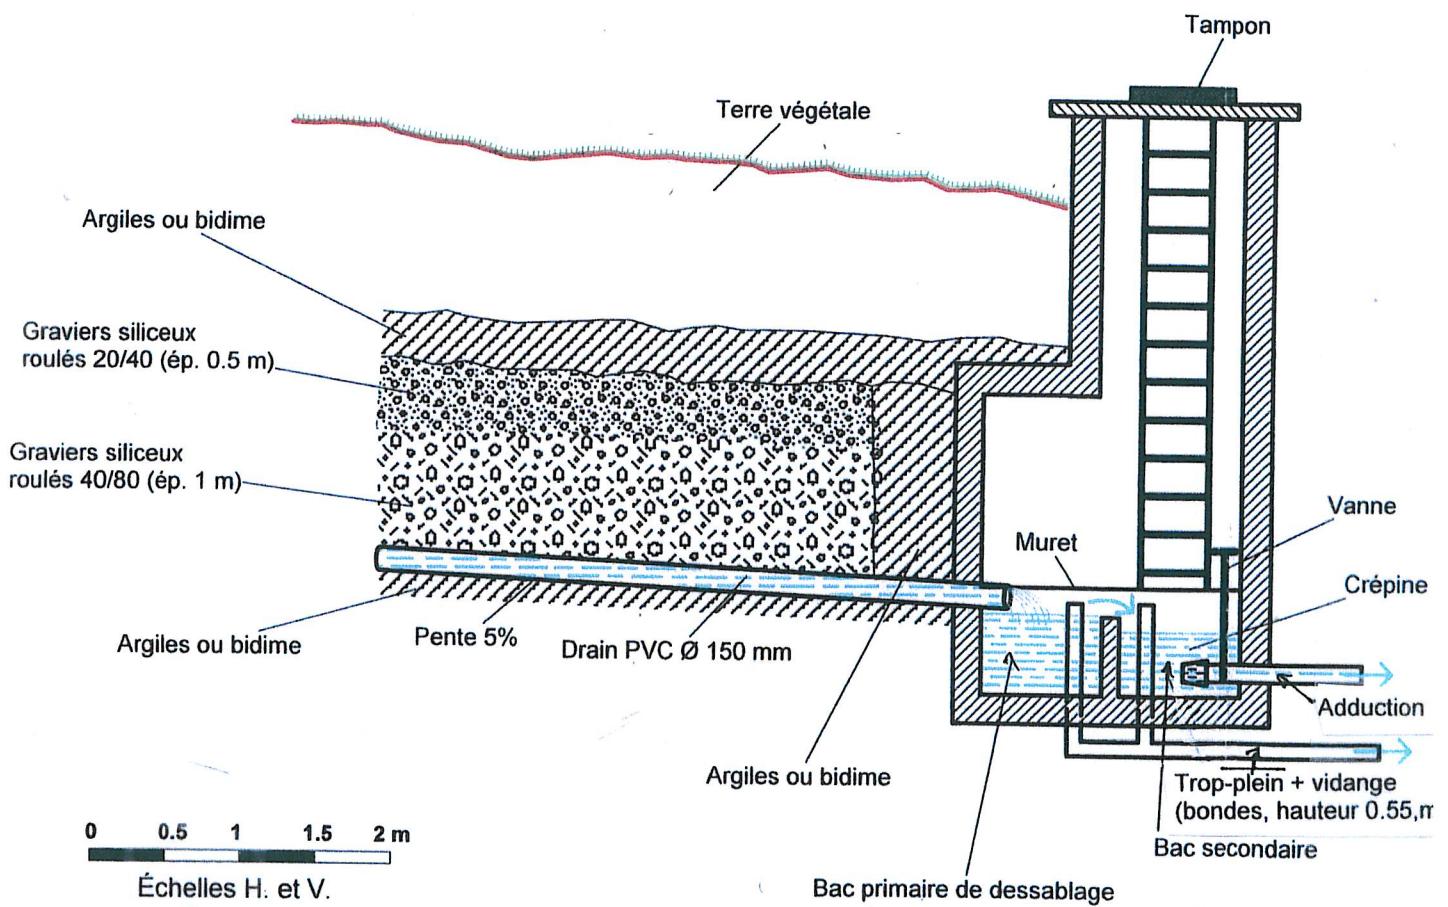
### Vue en coupe du captage

Le captage a été réalisé en 2007, suivant les plans de l'étude CPGF-HORIZON de septembre 2006. Il comprend :

\*\* un drain en PVC de diamètre 150mm ; L'étude CPGF prévoyait un drain d'environ 4 mètre de long. Suivant le plan de recollement fourni par la SADE en juin 2008, ce drain serait long d'environ 25 mètres. Mais ces 25m figurés correspondent peut-être au drain proprement dit (apparemment constitué de deux branches en V), puis à la canalisation qui le prolonge en direction de l'ouvrage de captage, cette canalisation ayant permis d'installer ce dernier «un peu plus bas dans la pente» comme suggéré en page 12 de l'étude préalable.

\*\* Un ouvrage de 2,10m x 2,10m dont la base est divisée en trois parties

- deux bacs en eau séparés par un muret de 0,50m de haut avec déversoir médian; Le bac amont (bac primaire de dessablage) reçoit le drain de captage ; du bac secondaire aval part la canalisation d'évacuation des eaux captées (tuyau PVC de diamètre 90); une crêpine et une vanne sont présentes en tête. Le bac amont possède une évacuation de trop plein; Les deux bacs sont munis d'une vidange de fond.

- un local « pied sec » où aboutit l'échelle d'accès. Ce local ne possède pas de vidange de fond et de l'eau stagnante est présente; En effet, le sommet du muret séparant ce local des bacs en eau est situé au même niveau que le départ du trop plein; Des débordements temporaires sont donc possibles en période de hautes eaux. Il faut rehausser

ce muret d'une vingtaine de centimètres pour permettre au trop plein d'assumer pleinement son rôle.
