SIE du Haut Mâconnais

Etablissement des périmètres de protection
Des puits de Montbellet

EXPERTISE HYDROGEOLOGIQUE

octobre 2012

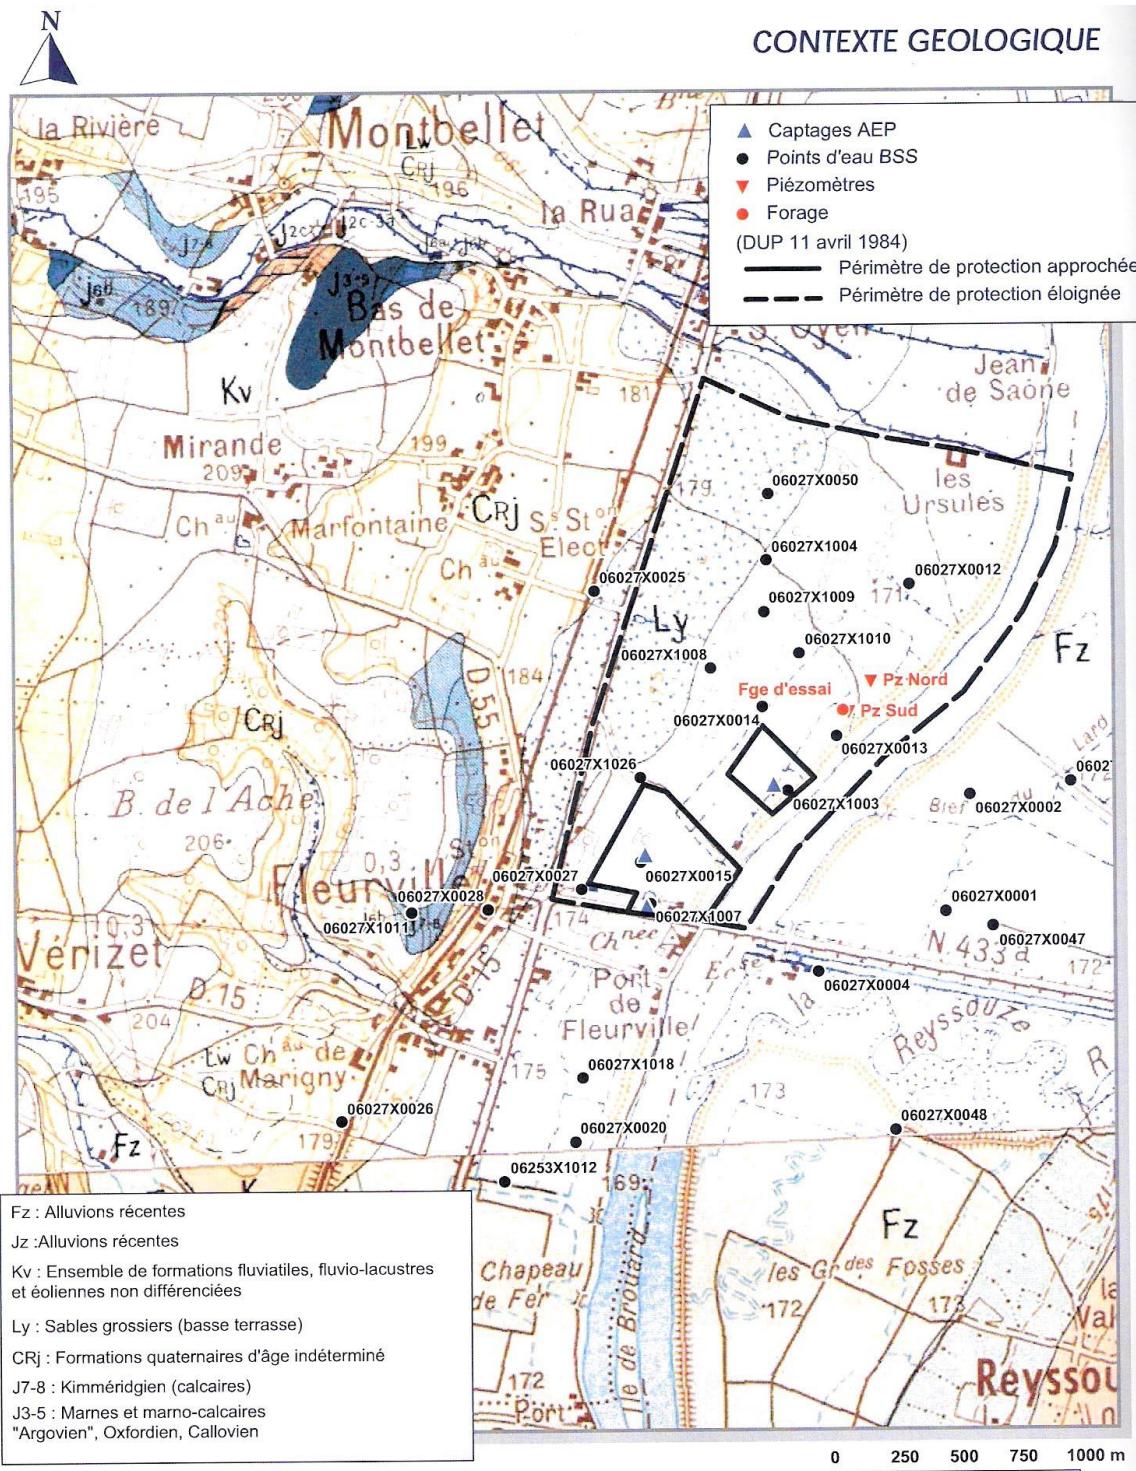
Figure 3 : Situation du champ captant sur la carte géologique (CPGF, 2011) et périmètre de protection selon DUP de 1984

Selon la carte géologique de Tournus au 1/50000, les deux principales formations affleurantes dans la plaine de Saône sont de la plus ancienne à la plus récente (fig 3) :

- Ly : Sables grossiers et fins, argiles de niveau 173-178 m (basse terrasse) et repose sur la formation du Saint Cosme¹.
- Fz : Alluvions récentes, argiles et graviers – Cette formation correspond aux dépôts récents de la Saône et recouvre partiellement les formations antérieures.

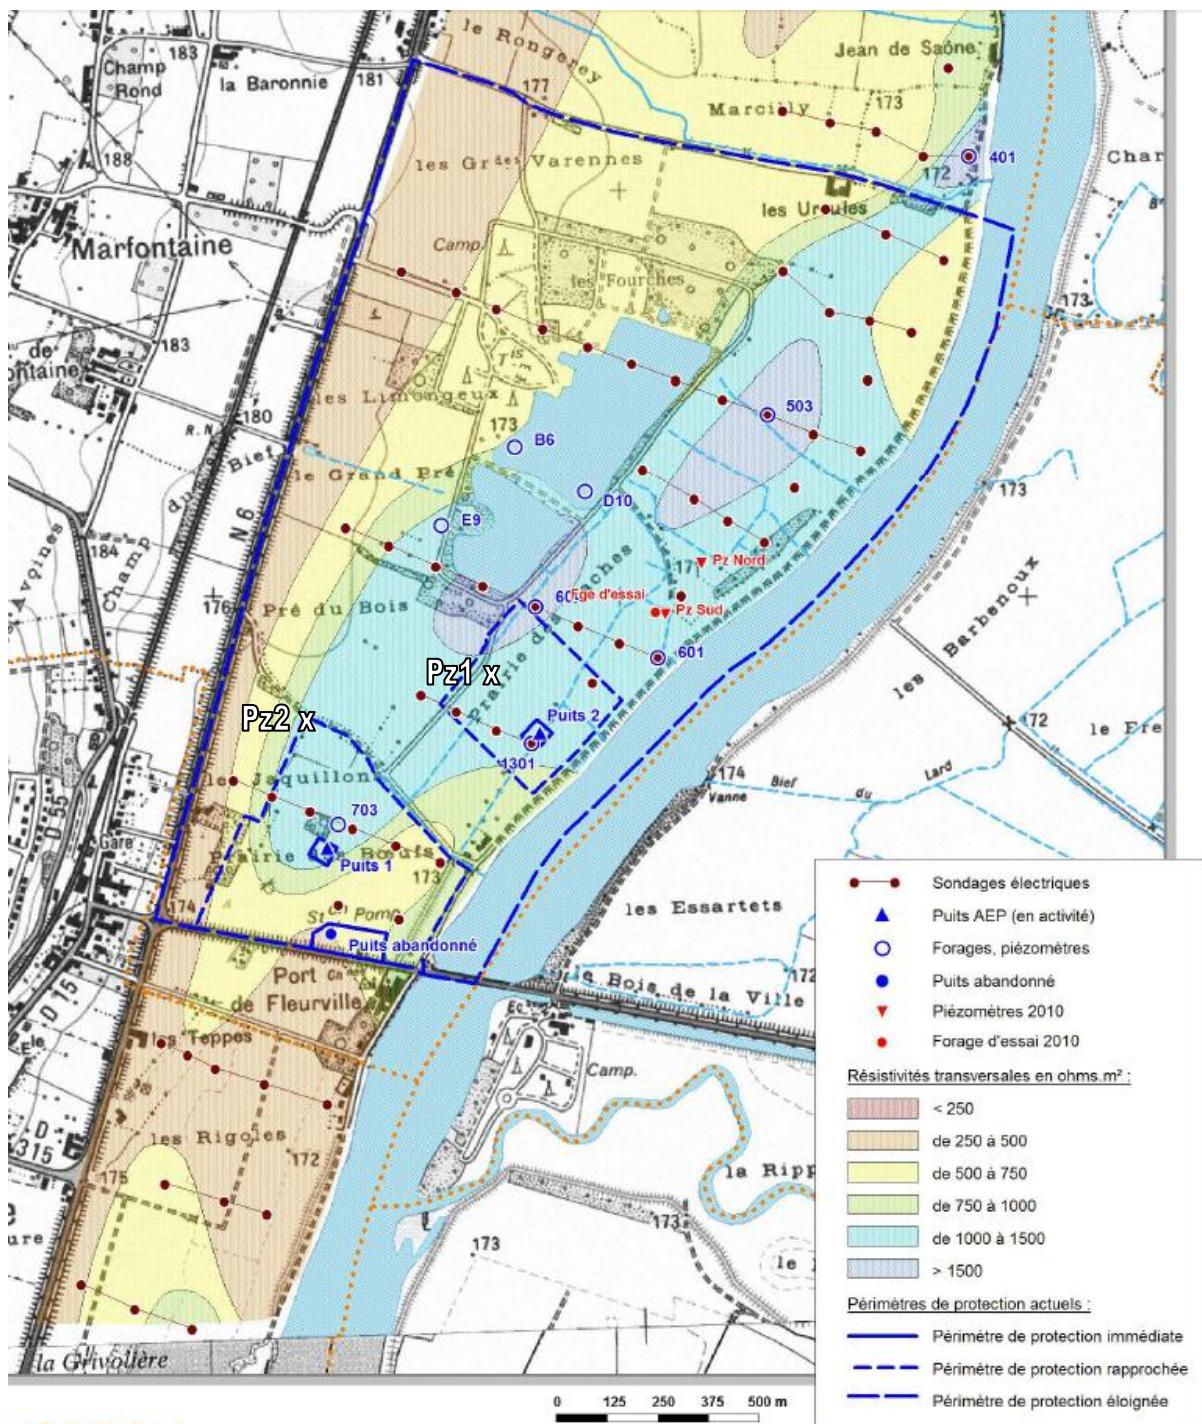
Figure 4 : Carte des conductivités électriques (extrait rapport CPGF 2011 repris de Safège, 2005).

La carte des conductivités électriques permet d'apprécier l'épaisseur des alluvions (fig 4). Les plus faibles conductivités (<250 $\Omega \cdot m$) indiquent que le substratum antéquaternaire est à faible profondeur. On les trouve au sud de la route de Fleurville et le long de la RN6. A l'inverse, les plus fortes valeurs indiquent une épaisseur plus importante. Elles se situent dans une zone comprise entre la Saône et la RN6 qui inclut les deux puits P1 et P2 et les deux plans d'eau. Les sondages mécaniques ont montré des épaisseurs de remplissage variant de 7,5 m (sondage n°304) à 18 m (sondage Pzsud situé à 15 m de FE).

On note également un lien entre les graviers et la Saône sur la partie Nord (vers sondage 401), ce qui peut constituer une zone d'alimentation privilégiée de la nappe alluviale, mais aussi une zone de vulnérabilité. Les puits P1, P2, Fe ont été implantés dans des zones plus favorables.

Toutefois, quelques nuances doivent être apportées à ces tracés. A titre d'illustration, on peut citer l'exemple du Pz1, en amont du P2 qui n'a recoupé que des sables jusqu'à 11,5 m sous 70 cm d'argile alors qu'il est situé en zone de plus forte résistivité.

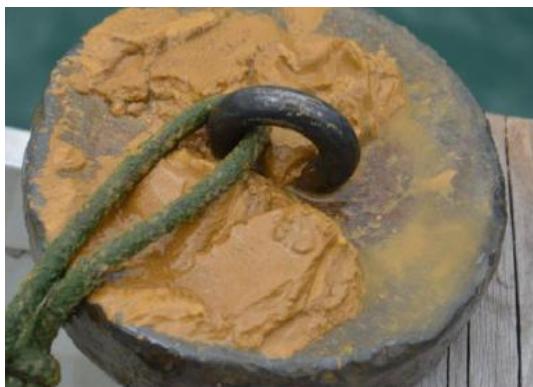
Sédiment du grand plan d'eau (profondeur maxi relevée 12,40 m) - photo A2H

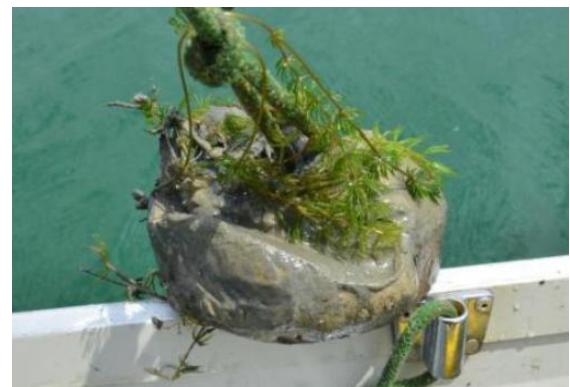
Sédiment du petit plan d'eau (profondeur maxi relevée 9,50 m) - photo A2H

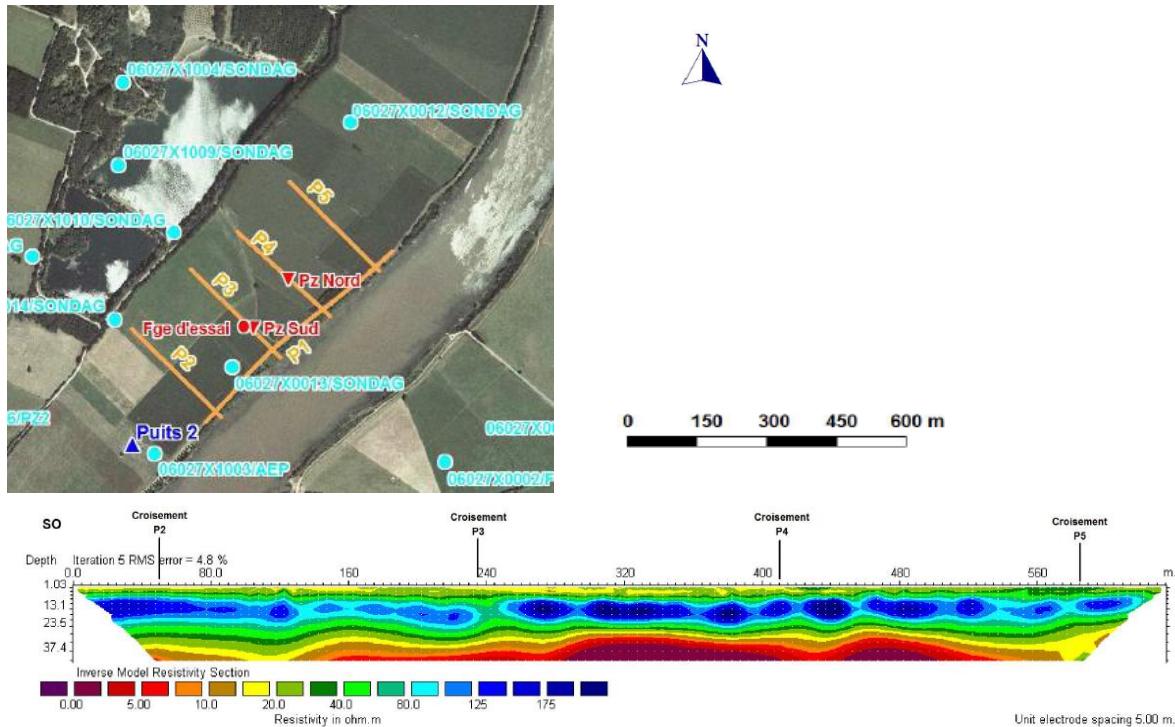
Figure 5 : Panneau électrique P1 parallèle au cours de la Saône (extrait CPGF, 2011) - les résistivités les plus élevées indiquent des matériaux plutôt graveleux tandis que les plus faibles représentent des matériaux de type argile.

La nature du remplissage a été dépendant des conditions des dépôts. Ce sont des matériaux à granulométrie variable de sables fins à grossiers et graviers qui renferment de l'eau. Les profils géophysiques réalisés dans la zone entre la gravière et la Saône, montrent des variations de la résistivité des matériaux de remplissage, typique des alluvions déposés selon des chenaux (fig 5). Ils mettent en évidence des différences dans :

- les profondeurs de remplissage, les plus importantes seraient au Nord Est de la zone d'étude, soit en direction du puits 2
- la qualité (granulométrie) du remplissage avec des sillons plus graveleux séparés par des sillons plus sableux
- l'épaisseur et la qualité de la couverture : sur la partie NE la couverture apparaît plus fine et moins grossière, couverture absente ou quasi absente sur la partie Ouest.

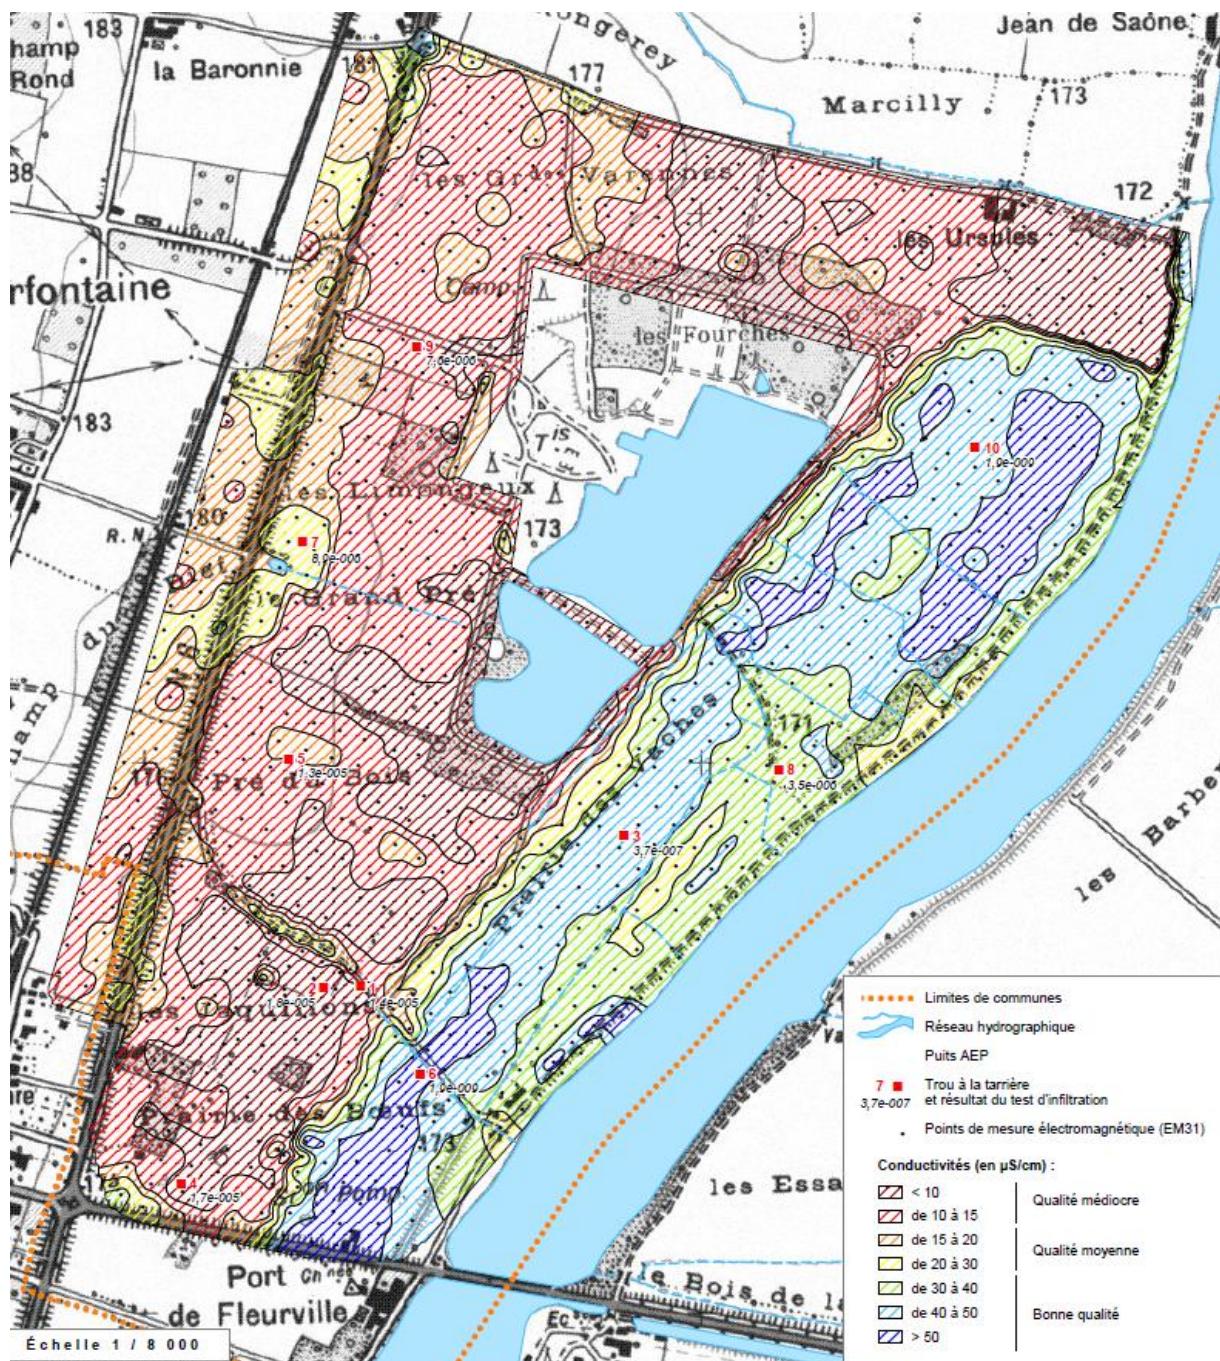
Figure 6 : carte de la couverture (Safège, 2005)

L'épaisseur de la couverture, reconnue dans les différents sondages et piézomètres et des analyses de sols, varie en moyenne de 2 à 5 mètres. On note sa quasi-absence sur le sondage S2 n°06027X0014 (situé le long de la Saône et au Nord de P2 - situation fig 3) et sur Pz1 où elle n'est que de 70 cm. Elle atteint 4 m au point 601 en bordure de Saône.

La couverture de l'aquifère présente des caractéristiques différentes :

- argileuse vers l'Est (K compris entre $3,5 \cdot 10^{-6}$ m/s à $1,9 \cdot 10^{-9}$ m/s)
- sablo-argileuse à sableuse à l'Ouest entre la RN et les plans d'eau et le P1 (K compris entre $7,6 \cdot 10^{-6}$ m/s à $1,4 \cdot 10^{-5}$ m/s)

Aucune logique dans la répartition géographique n'a pu être déduite. On notera cependant que les puits P1, P2 et FE sont implantés respectivement dans les zones de perméabilités à 10^{-5} , 10^{-9} et 10^{-6} m/s. La couverture au droit du P2 paraît très imperméable et donc protectrice, contrairement à celles de P1 et FE.

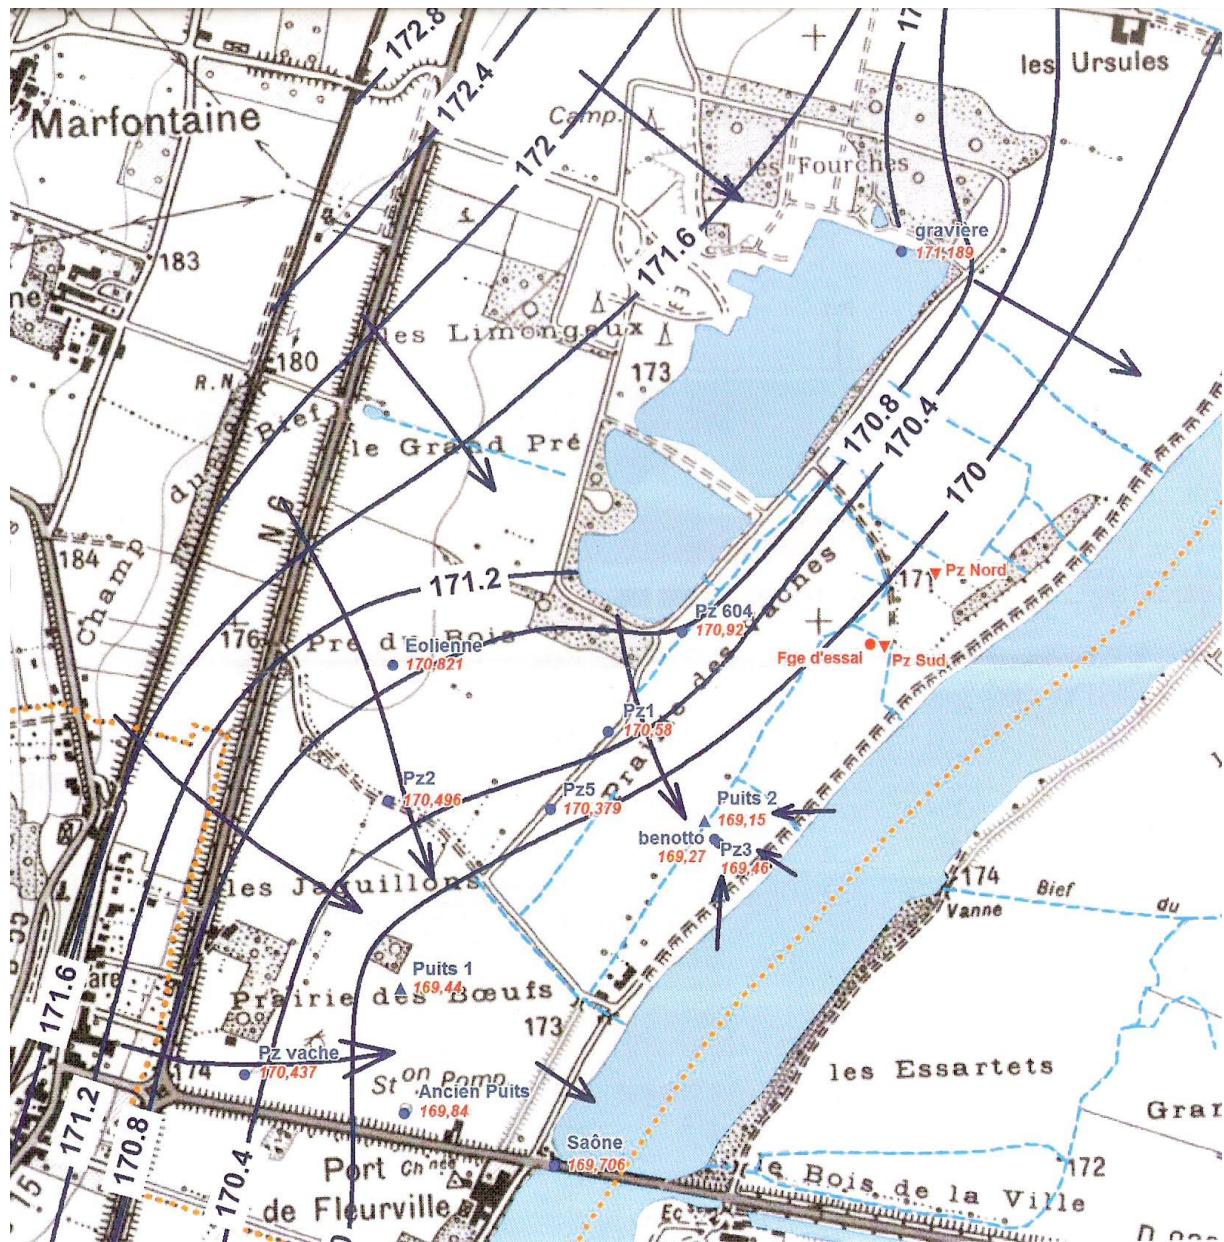
Figure 7 : Carte piézométrique en régime dynamique établie le 15/06/2005 (d'après SAGEGE, 2005)

- La nappe est libre
- Son écoulement est orienté du versant vers la Saône (du N° vers le SE) avec un gradient de 1 à 2 %.
- La perméabilité élevée est de 4 à 6.10^{-3} m/s (3.10^{-3} m/s au niveau des puits)
- La transmissivité varie de 4 à 6.10^{-3} m²/s (2.10^{-3} m²/s au niveau des puits)
- Le coefficient d'emmagasinement est élevé de 4 à 8%
- L'alimentation du puits 1 plus est influencé par l'alimentation du versant que celle du puits 2 avec une alimentation mixte versant + Saône.
- Une influence de l'ancienne gravière sur la piézométrie qui abaisse la piézométrie à l'amont (à l'ouest) et l'accroît en aval (à l'Est)

Le niveau de La Saône est un potentiel imposé qui varie dans le temps. La cote en étiage est de 169,50 m et en crue centennale de 175 m. Les têtes de forages sont au dessus de cette dernière cote (P1 : 176,60 m et P2 : 176,80 m). Avec un niveau piézométrique de 169,44 m au P1 en pompage et de 169,15 au P2 (selon carte piézométrique du 15/06/2005), la nappe est naturellement drainée par la Saône en période de basses et vraisemblablement en moyennes eaux. A l'inverse, en crue et en pompage, la Saône alimente l'aquifère (P2 plus proche du cours d'eau est d'avantage soumis à cette influence que P1, plus distant). Ce résultat est également confirmé par la physico-chimie des eaux.

Le tracé de cette carte piézométrique s'étend au sud de la route du pont de Fleurville. On ne dispose d'aucun sondage. La prospection géophysique indiquerait plutôt une formation alluvionnaire peu résistante, peu propice à la présence d'un aquifère productif (fig 4). On ignore si la route du Pont de Fleurville joue un rôle dans les écoulements souterrains : ouvrage transparent ou faisant barrage aux écoulements notamment lors de la réalimentation artificialisée par la Saône ?

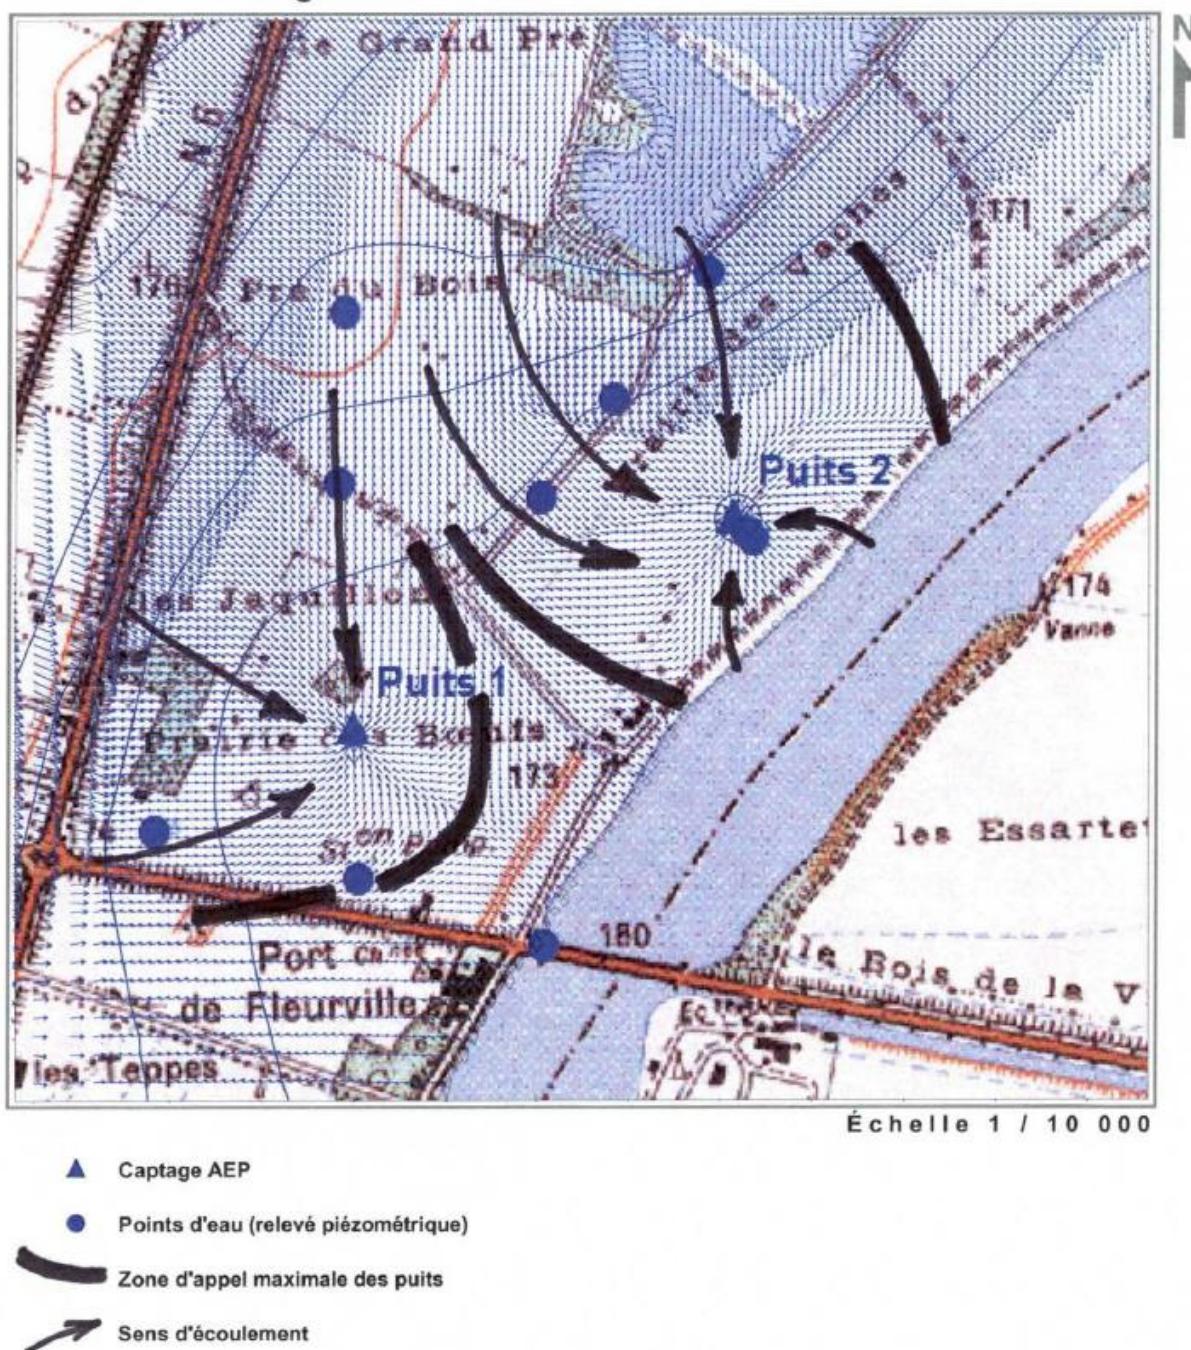
Figure 8 : simulation de pompage sur P1 et P2 à 90 m³/h (échelle approximative)

Les rabattements des puits en pompage de longue durée (5,5 jours) à 90 m³/h sont faibles (environ un mètre). Il n'y aurait pas d'interférence entre les deux puits P1 et P2 sur un pompage. Le rayon d'influence de chacun de ces puits ne dépasse pas 350 m (fig 8).

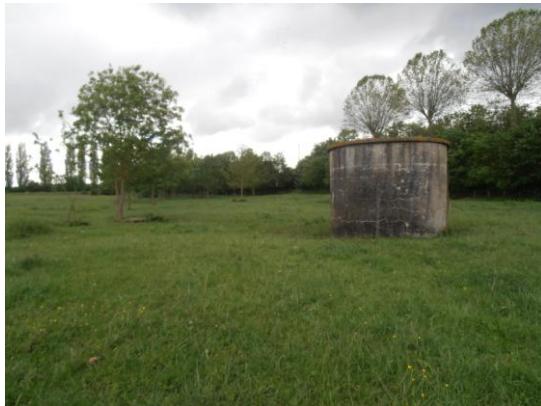
Le puits PA n'est pas contenu dans un enclos pour empêcher l'accès notamment aux animaux, comme le prévoit l'arrêté préfectoral de 1984 pour la clôture d'un périmètre immédiat.

Situation générale de l'ouvrage PA

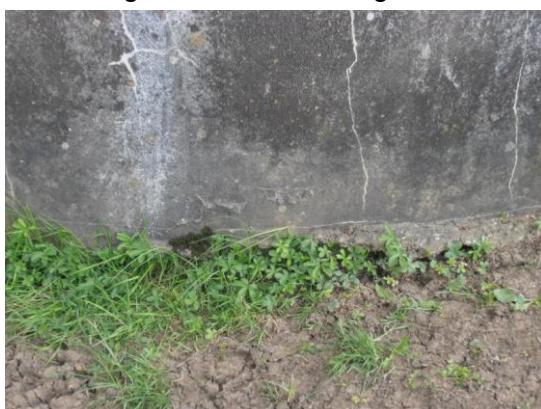
Fissures du ciment sur toute la hauteur de l'ouvrage et pénétration des eaux au pied

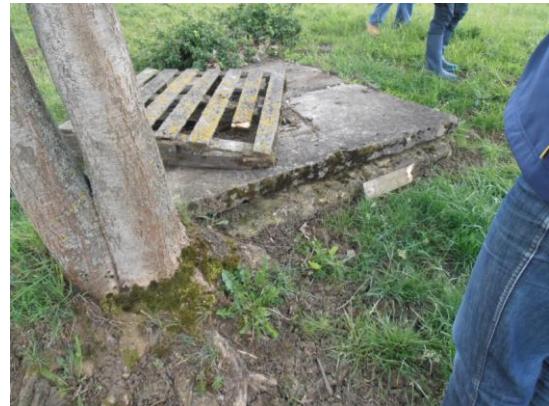
Ouvrage (réservoir ?) au raz du sol dégradé

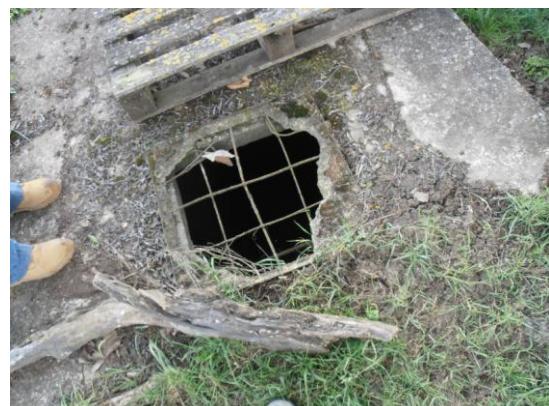
Accès libre à l'ouvrage (réservoir ?)

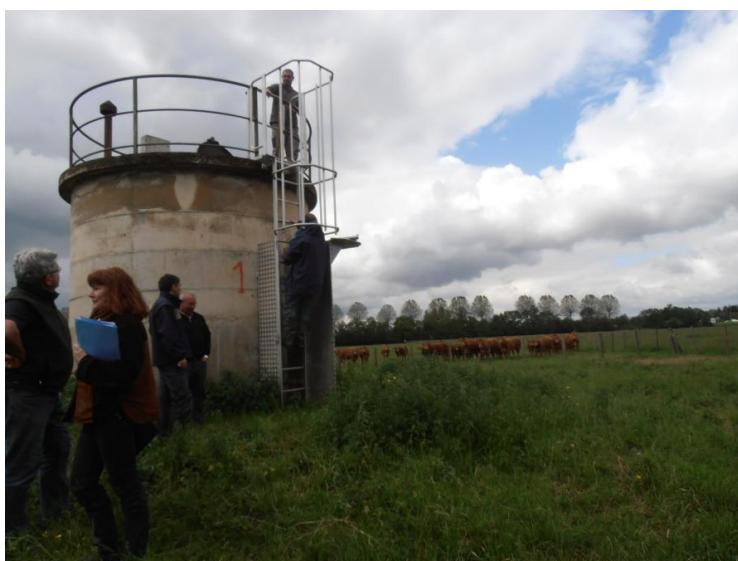
Le puits P1 est protégé par un enclos en fils barbelés. Au sein de cet enclos on observe des bouses de vaches montrant que le portail n'est pas toujours fermé. On constate également que cet enclos est de taille plus réduite que le PPI. Ce dernier est matérialisé par une seconde rangée de piquets situés à l'extérieur de ce premier enclos.

Proximité des pâtures au P1

- Au niveau des puits P1 et P2 : vérification de l'étanchéité des puits, mise en place de couvercles étanches et munis d'aération
- Les clôtures devront donc être rétablies pour P1. On veillera à les maintenir en état.
- Les piézomètres seront condamnés de manière préférentielle ou s'ils sont conservés, ils seront étanches à leur base et étanches aux crues.
- Pour le forage FE, il sera nécessaire de supprimer les chemins et de les détourner hors du PPI.
- Une isolation du forage FE des crues de la Saône est nécessaire avec notamment la surélévation du forage FE et la base de l'ouvrage rendue étanche.

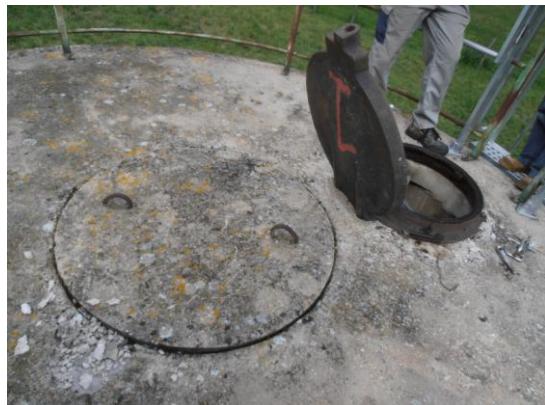
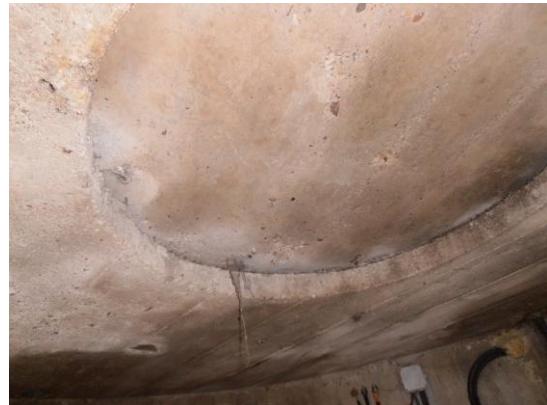
On accède au puits par une échelle sécurisée et cadenassée à clefs. Une poutrelle métallique dépasse de l'ouvrage pouvant favoriser la pénétration d'animaux et autres éléments dans l'ouvrage.

La dalle en béton et le tampon Foug au dessus du puits P1 ne sont pas étanches (toiles d'araignée, sables, mousse...).

Les parois verticales intérieures du puits sont dans un état satisfaisant.

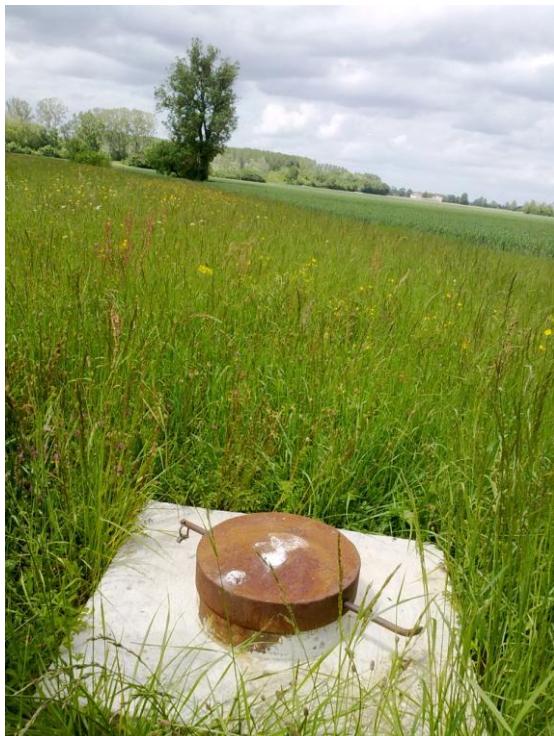
Cet ouvrage n'est actuellement qu'un forage de 800 mm de diamètre foré à la Benoto et équipé en diamètre 400 mm.

La base béton à peine de 10 cm par rapport au sol et le tubage ne dépasse guère que de 25 cm (selon le document du foreur, la base béton devait atteindre 30 cm et le tube acier de 50 cm).

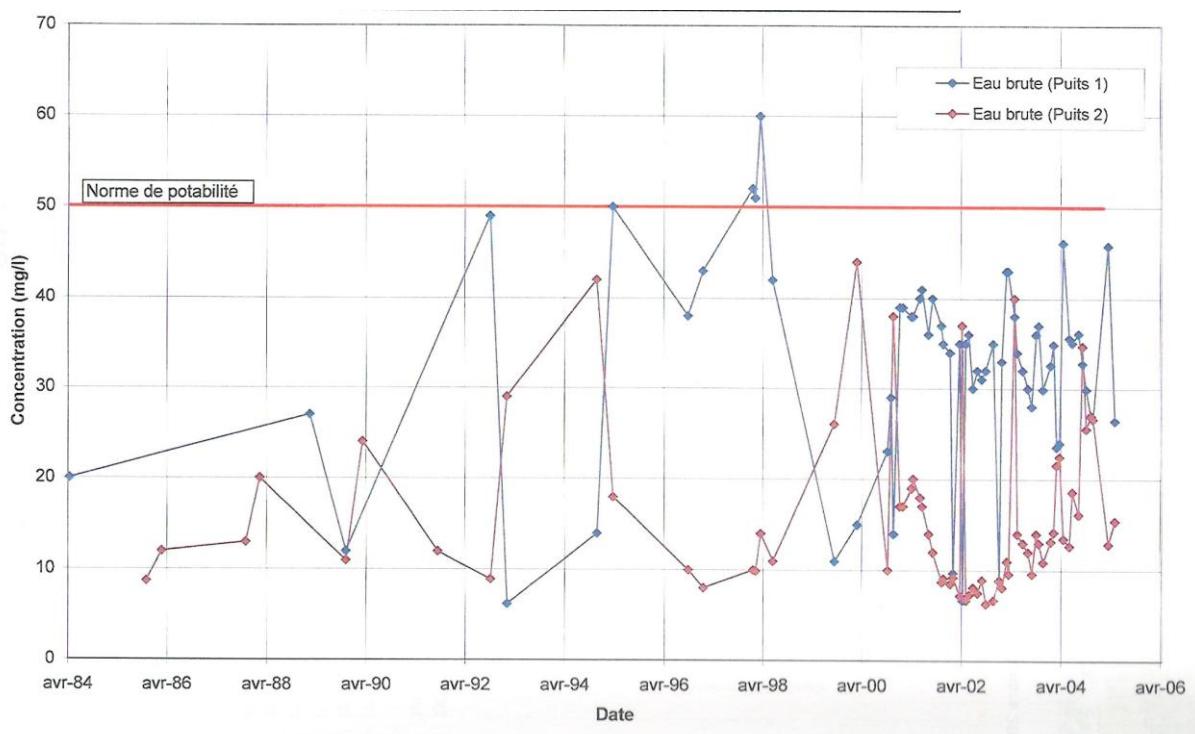
Figure 9 : suivi des teneurs en nitrates

Sur P2, la teneur en nitrates fluctue entre 7 et 41 mg/L avec, depuis 2000, une médiane vers 13 mg/L. Pour P1 la variation s'effectue entre 7 et 60 mg/L, mais la médiane s'établit vers 35 mg/L. (fig 7).

Une tendance à la baisse est observée depuis le début des années 2000. Les programmes de la Chambre d'agriculture ont vraisemblablement été bénéfiques favorisant une légère tendance à la baisse des nitrates pour P1. Pour P2, la tendance serait plutôt à l'augmentation.

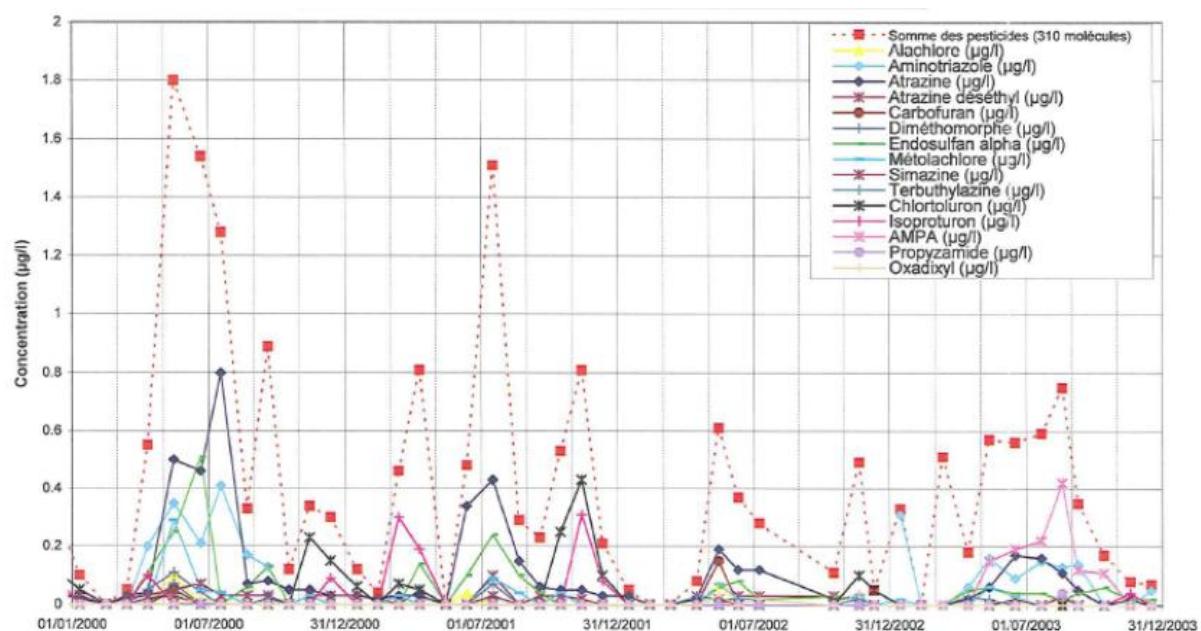
Figure 10 : Suivi des teneurs en pesticides dans les eaux de la Saône de 2000 à 2003
(extrait du rapport CPGF , 2011)

Les analyses sur la Saône (CPGF, 2011) révèlent des concentrations globalement plus élevées que dans les eaux de la nappe et qui sont très dépendantes des débits du cours d'eau (fig 10). Ces chroniques d'analyses démontrent la variabilité interannuelle des concentrations et qu'une seule analyse ne permet pas d'affirmer la disparition définitive des produits. Elles montrent également que privilégier l'alimentation de la nappe par les eaux de la Saône n'est pas forcément une bonne solution pour obtenir une eau d'excellente qualité.

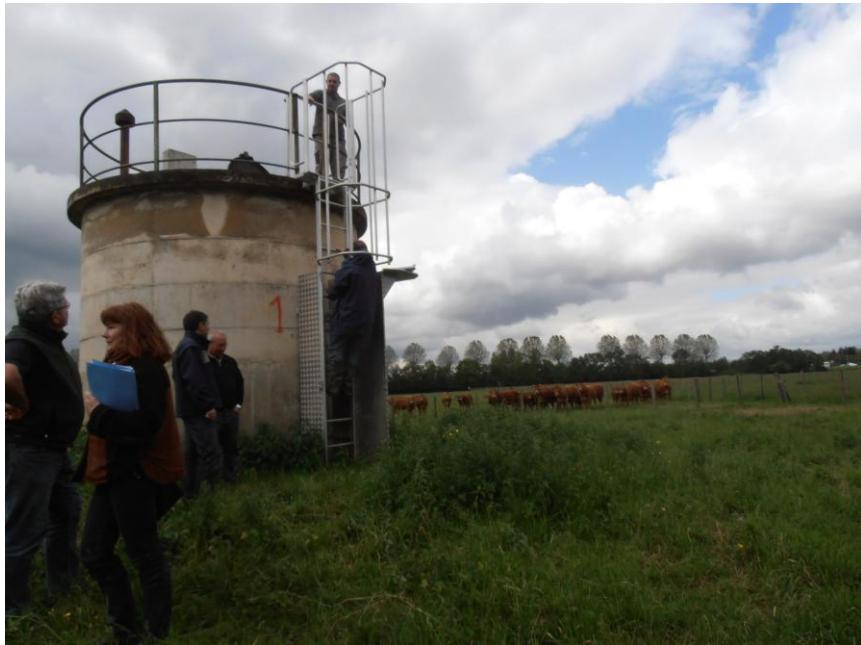
Pour le P1, les animaux peuvent accéder au pied de l'ouvrage. La présence et le piétinement de ces bovins n'est pas compatible avec la protection des ouvrages et la nécessité d'instaurer un périmètre clos.

Proximité de la pâture

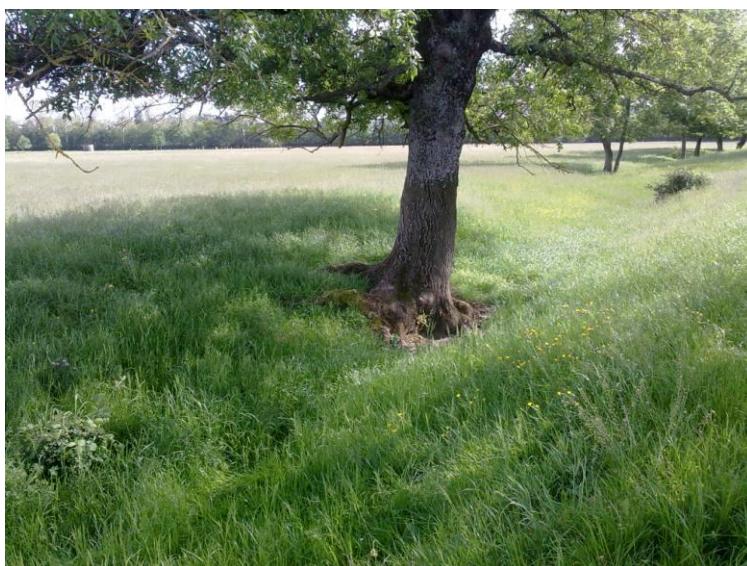
Fossé en amont de P1

Ces fossés fonctionneraient en période de pluies abondantes. Les enquêtes réalisées ont identifiés des apports d'eaux issus des versants qui s'infiltrent progressivement dans les zones sableuses de la plaine.

Les travaux de busage des fossés initialement prévu dans l'expertise de M. Menot (2006) ne sont pas essentiels sous réserve que les 2 conditions soient respectées :

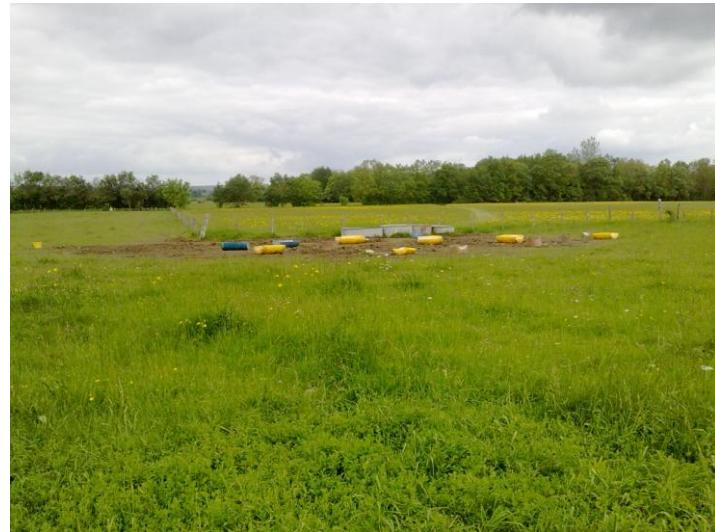
Une vaste zone d'affourrage trop proche du puits P2

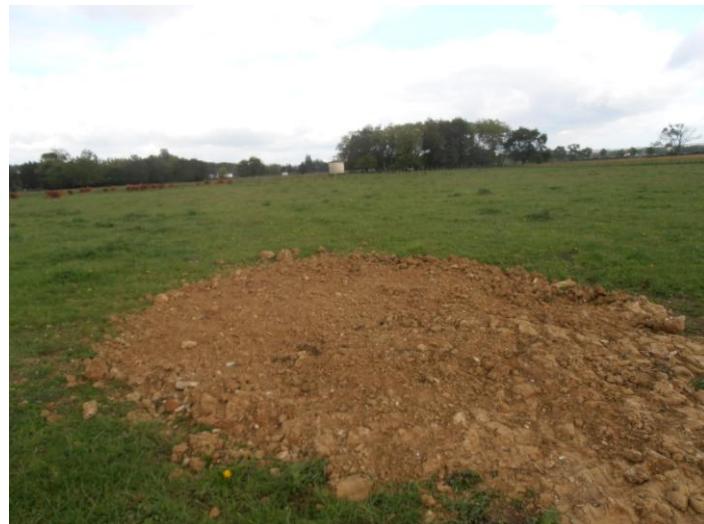
Un dessouchage d'un arbre entraîne une atteinte irréversible à la couverture protectrice de l'aquifère

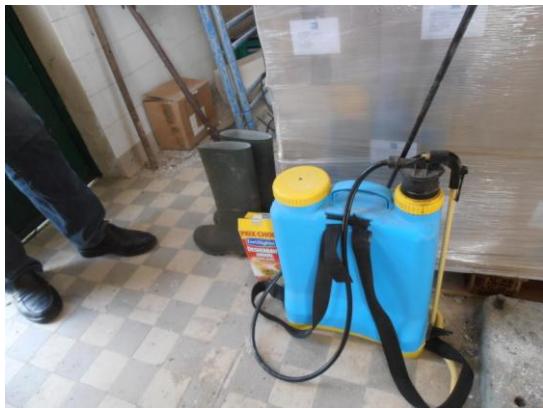
Equipement pour l'utilisation domestique de produits phytosanitaires placés à même le sol dans le local de commande des pompes.

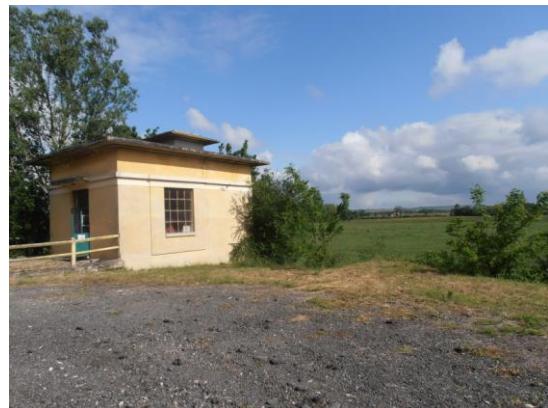
Parking « désherbé » dominant la plaine alluviale situé à proximité du local de commande des pompes

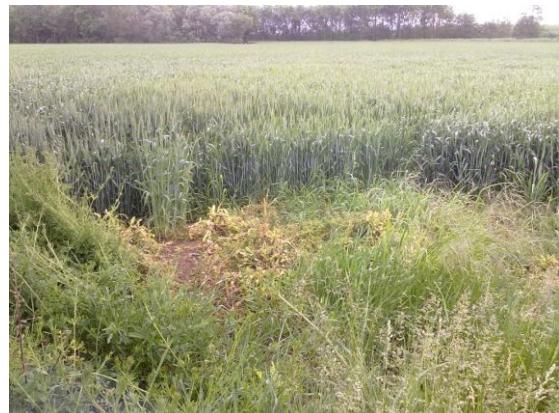
➤
Apport excessif de désherbant en bout de champ (vers forage d'essai)

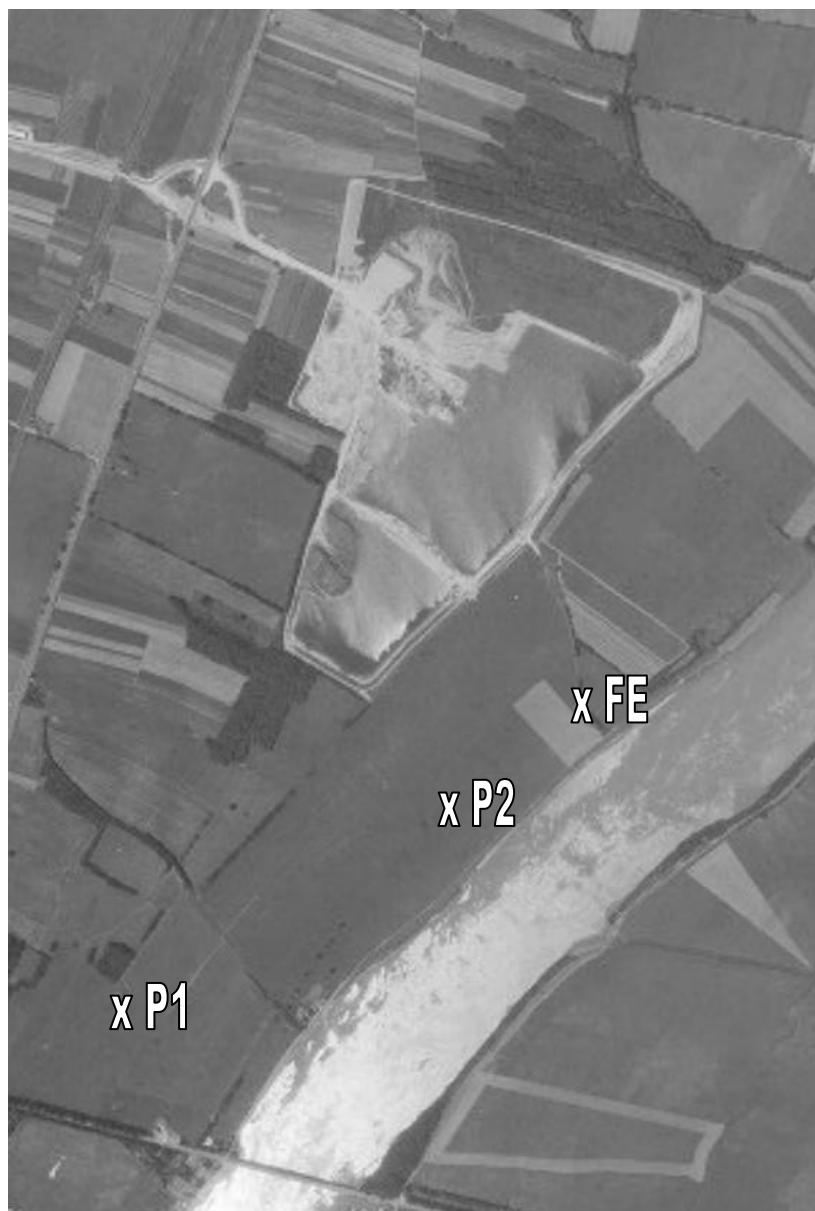
Figure 12 : Vue aérienne de 1969 montrant l'étendue de l'exploitation de matériaux et situation approximative des ouvrages

(on note la présence de quelques cultures dans les 300 m en bordure de Saône)

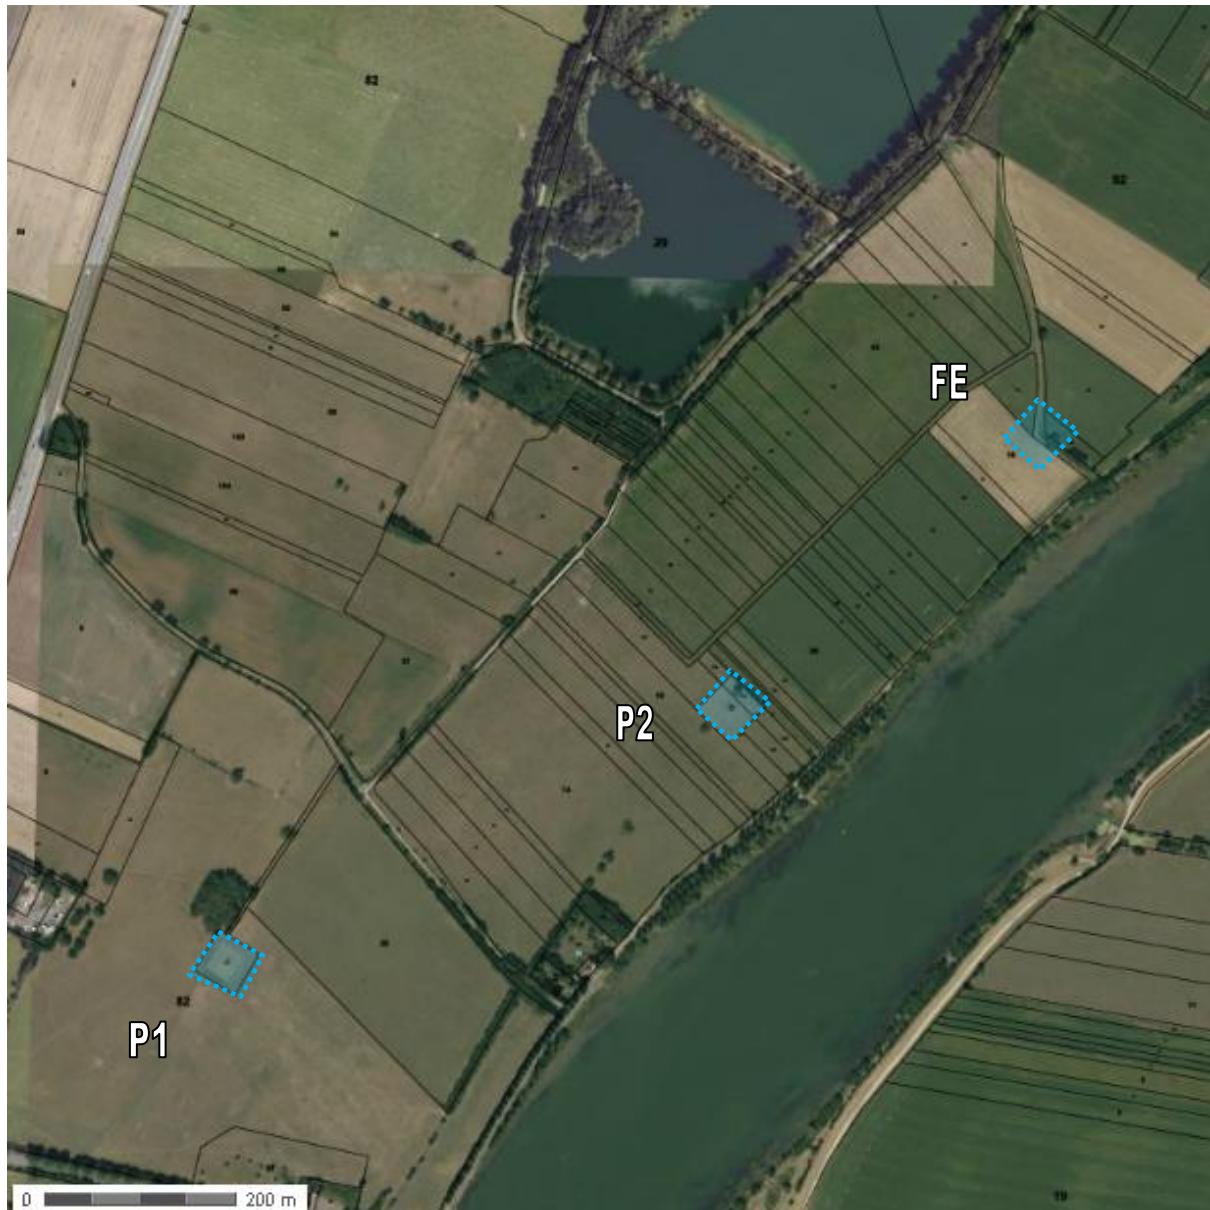
Figure 13 : PPI des 3 ouvrages

Compte tenu de son emplacement, le périmètre immédiat du forage d'essai concerne 4 parcelles dont un chemin, ce qui complique les formalités administratives de sa mise en œuvre. En cas de réalisation d'un nouvel ouvrage, les dimensions de ce périmètre pourront être conservées s'il est réalisé dans l'environnement immédiat du FE. Par contre, il sera redéfini en cas de déplacement de l'ouvrage de plus d'une vingtaine de mètres.

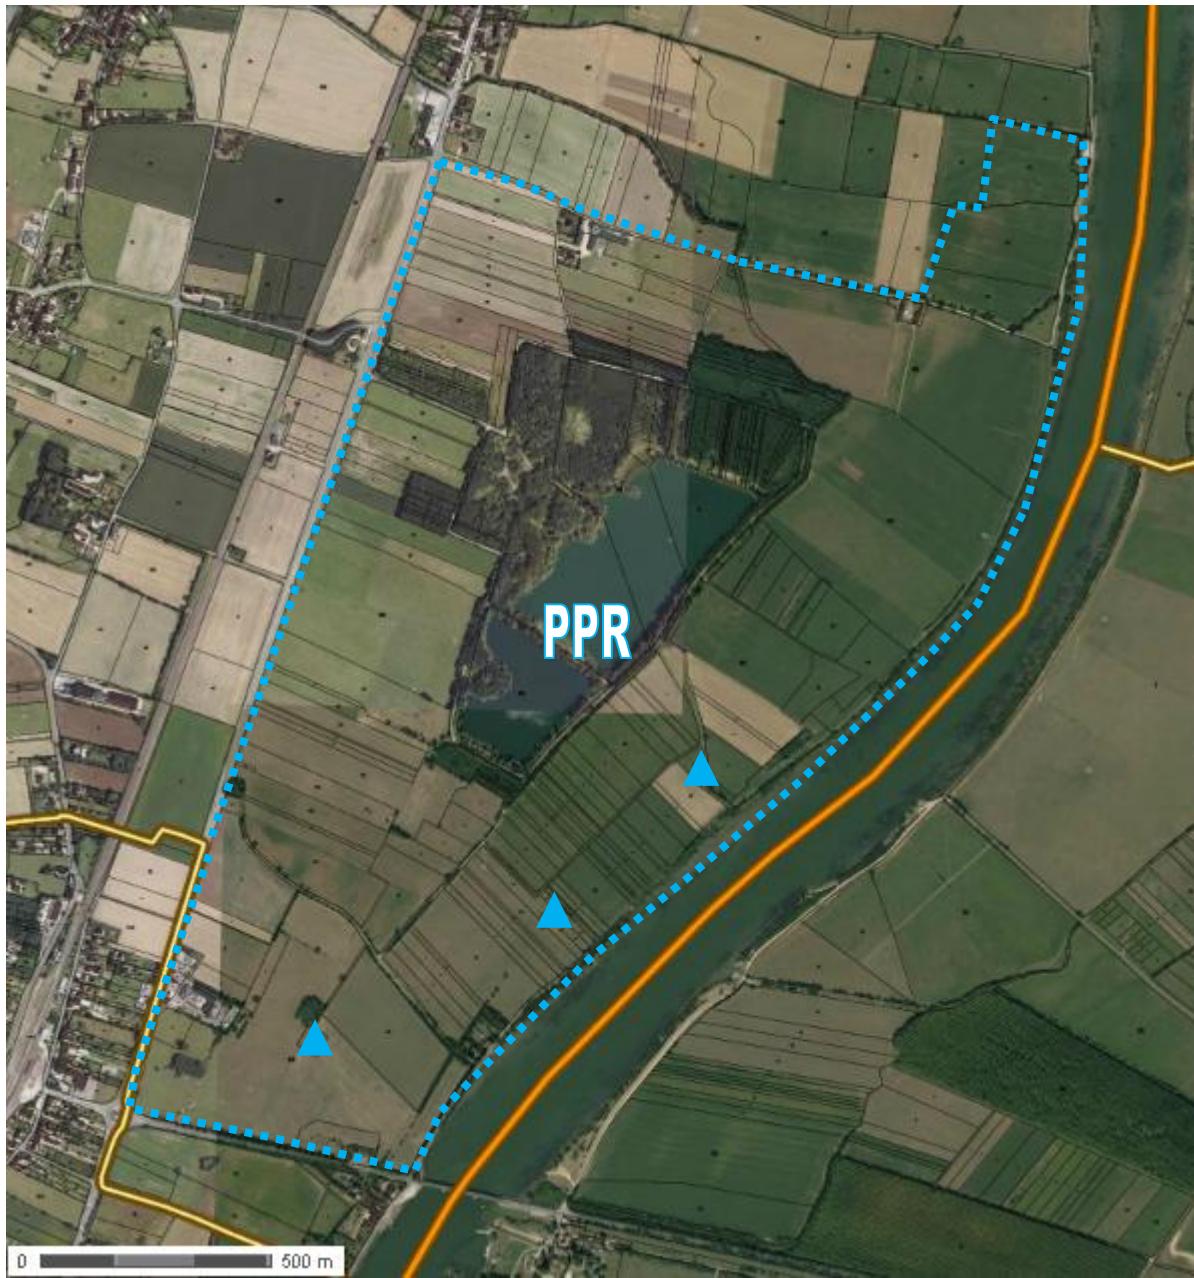
Figure 14 : Proposition de périmètre rapproché

Le découpage du PPR prend en compte les résultats hydrogéologiques d'une alimentation de la Saône au niveau de l'angle Nord Est du tracé du périmètre.
