SIE du Haut Mâconnais

Etablissement des périmètres de protection
Des puits de Montbellet

EXPERTISE HYDROGEOLOGIQUE

octobre 2012

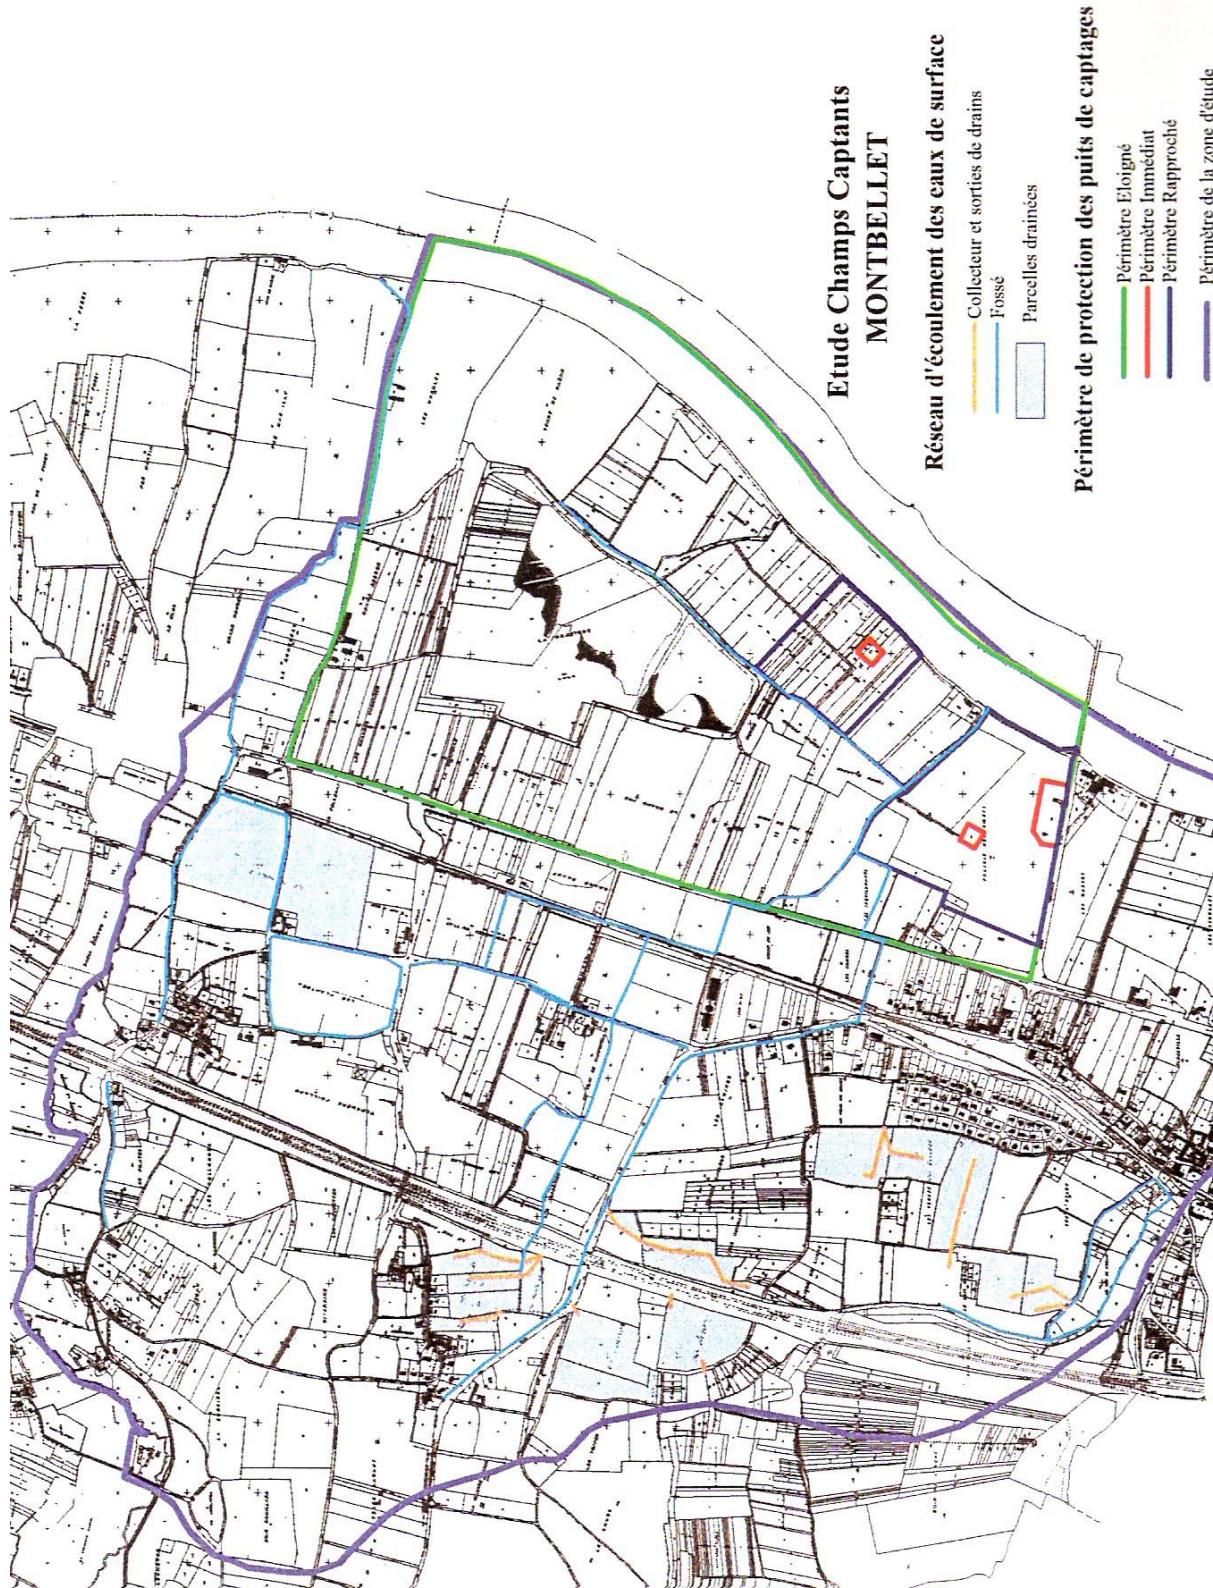
Annexe 2 : Réseau d'écoulement de surface

(D'après Etude Chambre d'agriculture 2003)
