Délimitation des périmètres de protection de dix sources alimentant la commune d'Anost

Avis d'hydrogéologue agréé en matière d'hygiène publique

Le captage des Ressets n°2 (71)

15 décembre 2015

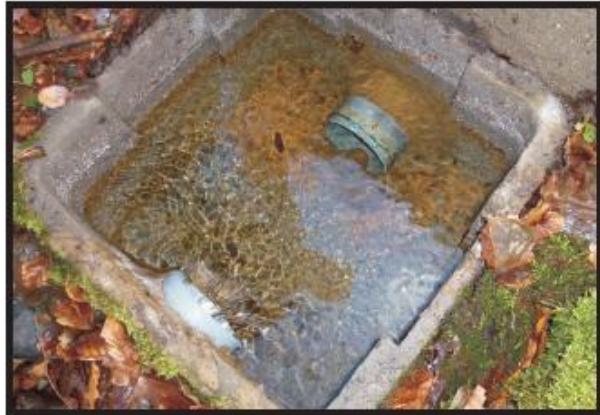
Schéma du captage des Corcelles (document Sciences environnement)

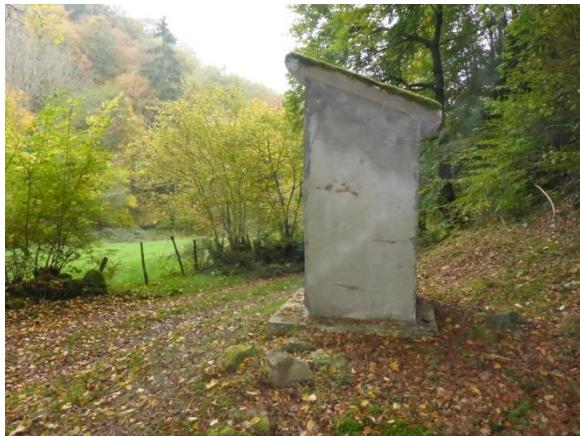
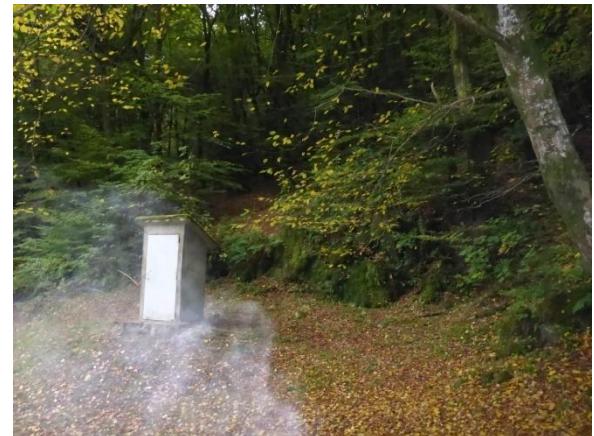
Le captage se situe en bordure amont d'un chemin d'exploitation forestière. Son environnement immédiat à l'amont est quant à lui occupé par des bois. Signalons que ce captage est situé en dessous d'un petit escarpement rocheux et que la présence d'éboulis a été observée à proximité de l'ouvrage.

Captage des Corcelles

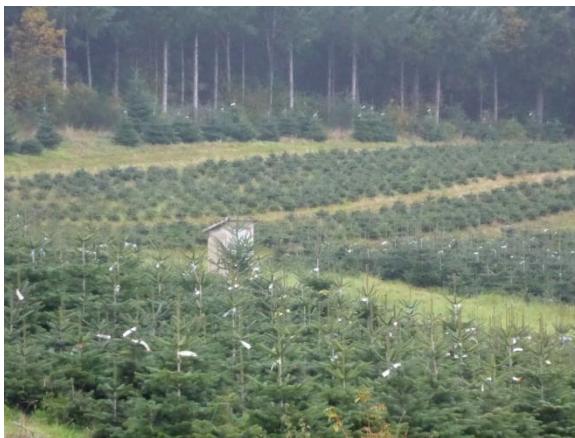
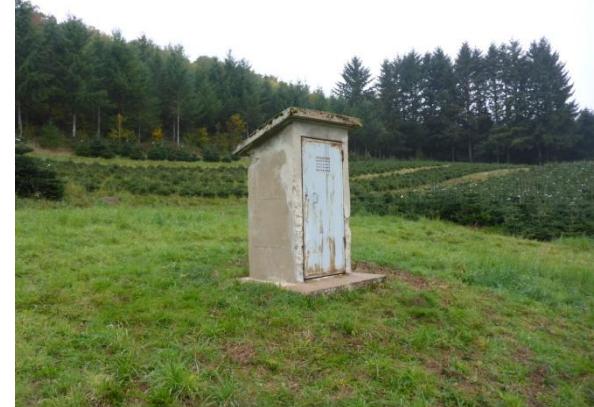
Le captage se trouve au centre d'une parcelle exploitée pour la production de sapins. Il existe toutefois une zone régulièrement entretenue et sans culture autour de l'ouvrage qui correspond à l'extension des drains.

Captage de Montcimet ancien

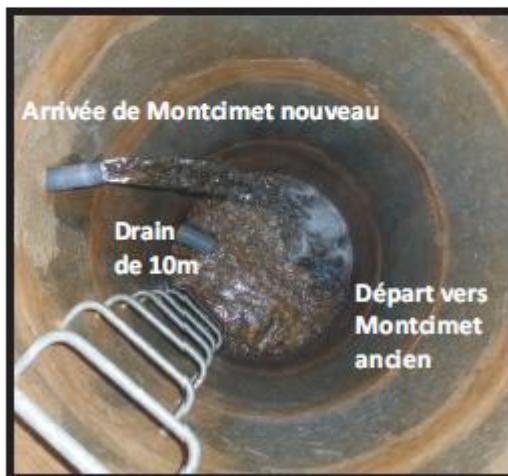
Schéma du captage de Montcimet intermédiaire (document Sciences environnement)

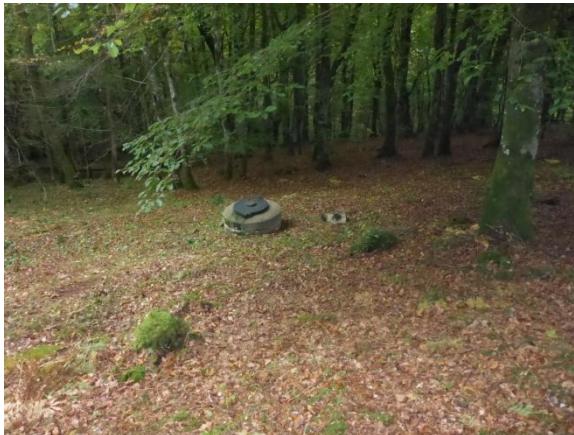
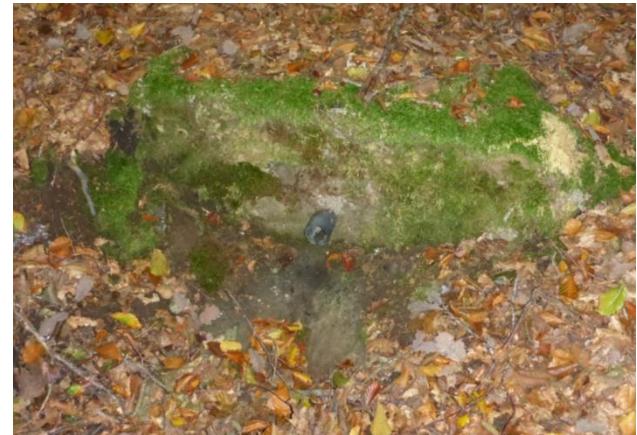
Le captage est situé dans une parcelle boisée, en contrebas d'une piste forestière (à moins d'une dizaine de mètres). Le secteur en amont du captage est une petite clairière.

Captage de Montcimet intermédiaire

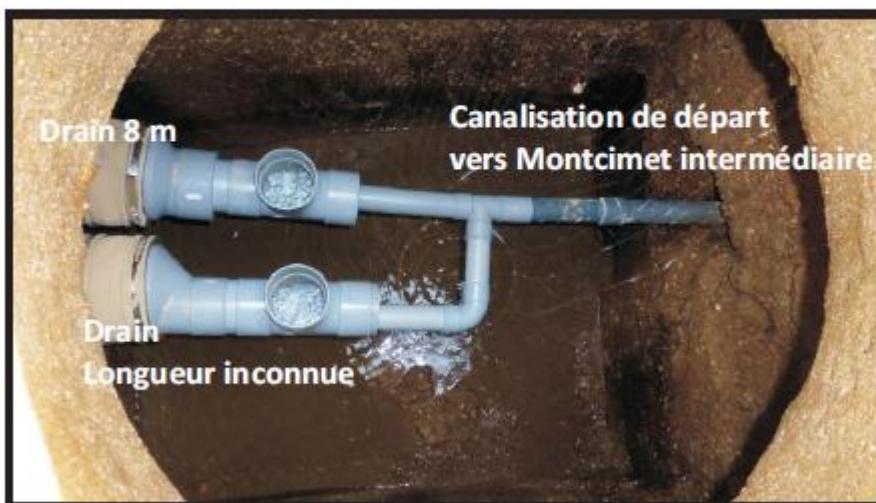
Schéma du captage de Montcimet nouveau (document Sciences environnement)

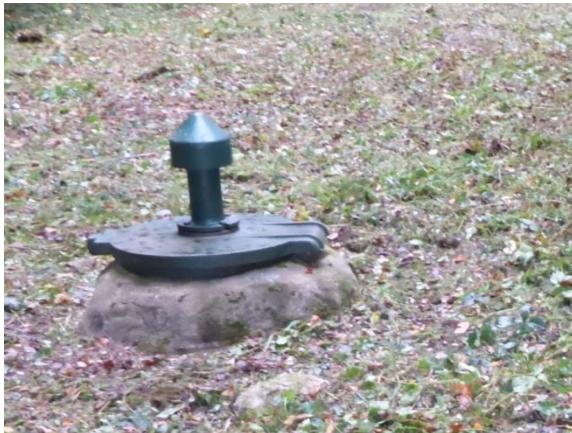
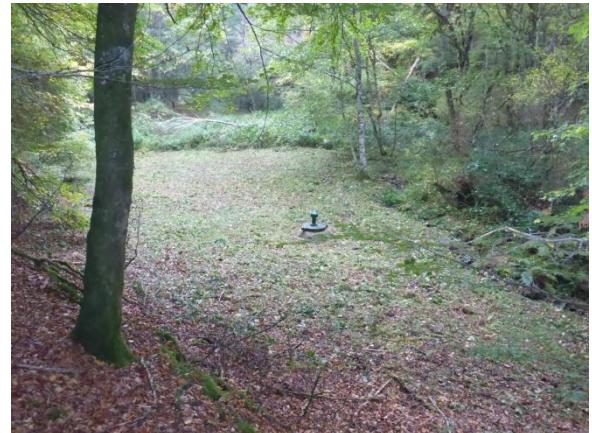
Le captage est localisé dans une clairière entretenue. A une cinquantaine de mètres du captage se trouve une grande prairie. De plus, un petit ruisseau s'écoule à moins d'une dizaine de mètres du captage à l'est de celui-ci. Ce ruisseau prend sa source plus à l'amont et s'écoule entre temps sur le chemin forestier qui se trouve en amont de la pâture.

Captage de Montcimet nouveau

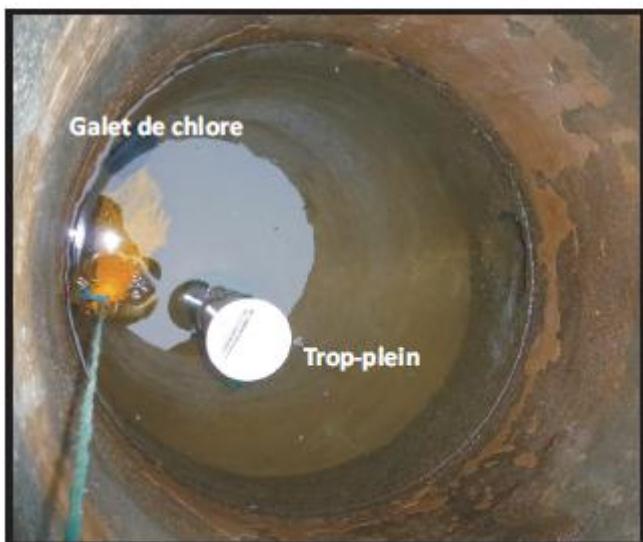
Ces trop-pleins sont situés à même le sol et ne sont pas grillagés à l'extérieur, ils sont tout de même munis de crépine au départ des ouvrages.

Trop-pleins des ouvrages :

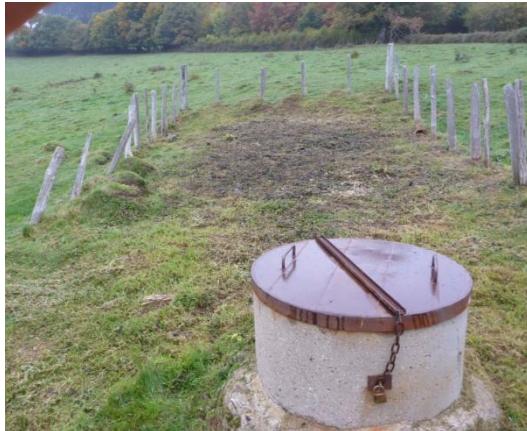
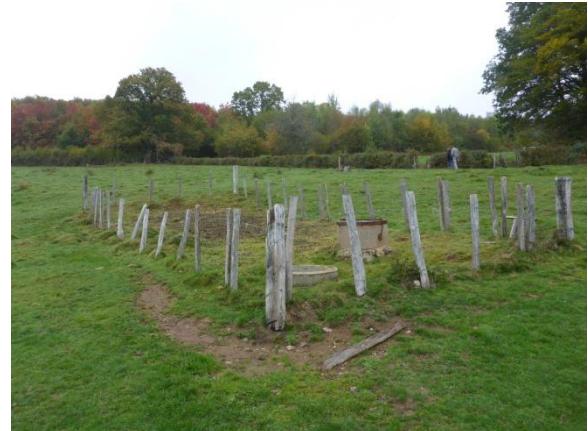
Le captage des Roppes est situé au centre d'une pâture occupé par une dizaine de vaches entre mars et septembre. Le captage est entouré d'une clôture d'environ 5 mètres sur 15.

Captage des Roppes

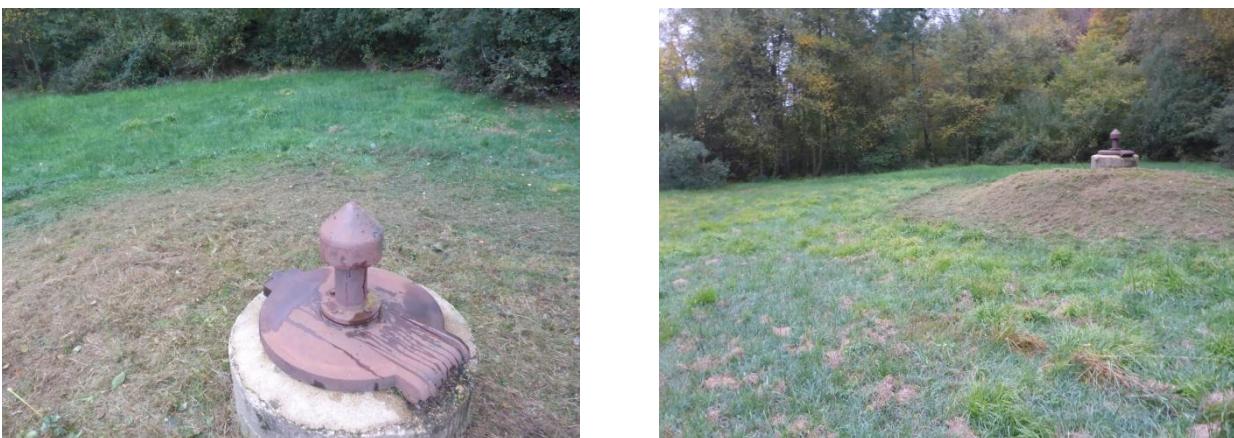
Il n'existe actuellement aucune mesure de protection physique autour de cet ouvrage qui peut s'ouvrir avec une simple clé triangulaire de capot de « Foug ».

Captage des Ressets 2

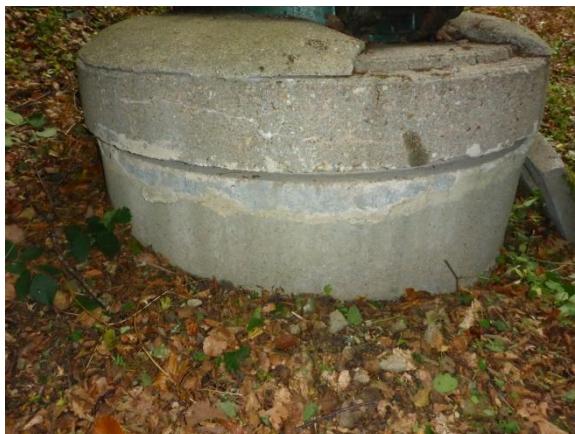
Montcimet intermédiaire

- Fissures sur le chambranle de la porte d'accès aux captages de Corcelles et des Vernays Haut ;
- Béton en mauvais état, fissures et pertes de matériaux au captage de Montcimet ancien ;
- Finitions en ciment autour du capot Foug et aux raccords de buses en partie tombées aux captages de Montcimet intermédiaire, les Ressets 1 et les Ressets 2 ;
- Porte en mauvais état qui ferme difficilement au captage des Vernays intermédiaire.

Pour Montcimet intermédiaire, les Ressets 1 et les Ressets 2 : reprendre les finitions en ciment autour des capots Foug et aux raccords de buses en partie tombées. Le but étant d'obtenir une étanchéité aux infiltrations d'eau pluviales.

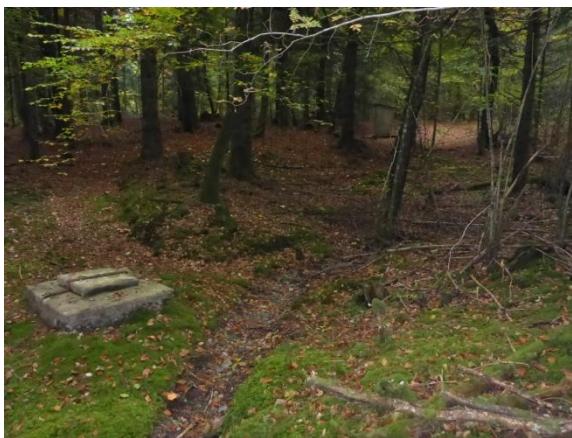
Collecteur amont des Vernays

Le collecteur supérieur des Vernay commence à être sapé par les débordements du ru. Prévoir de refaire le béton de la base de l'ouvrage et de le protéger du ru.
