**DEPARTEMENT DE LA SAONE-ET-LOIRE
Commune de Château
Domaine Saint-Laurent**

**Ressource privée dans le cadre d'une activité agro-alimentaire
Source 0624-4X-0053**

**Avis d'hydrogéologue agréé
en matière d'hygiène publique**

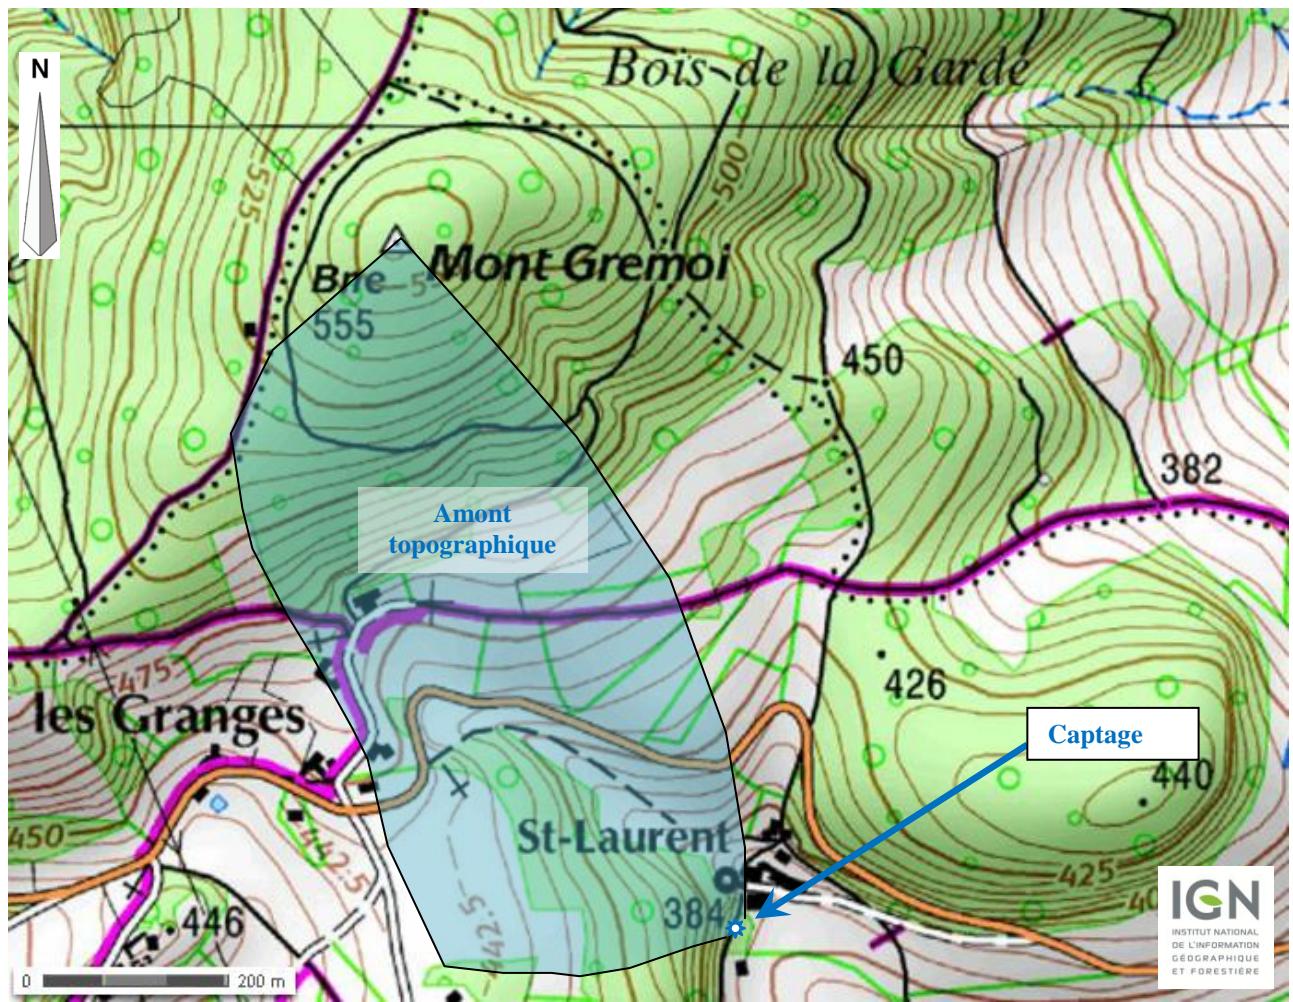
Figure 1 : Positionnement de la source sur fond de carte IGN topographique

La source captée, objet du présent avis, est située au droit du domaine Saint-Laurent. On accède à l'ouvrage depuis la route départementale RD 152 entre Cluny et Château, en empruntant la voie d'accès au domaine et en tournant à gauche (vers le Sud), 50 m après la maison d'accueil.

La cote d'émergence est située vers 381 m d'altitude et le bassin versant topographique représente une superficie de 25 ha.

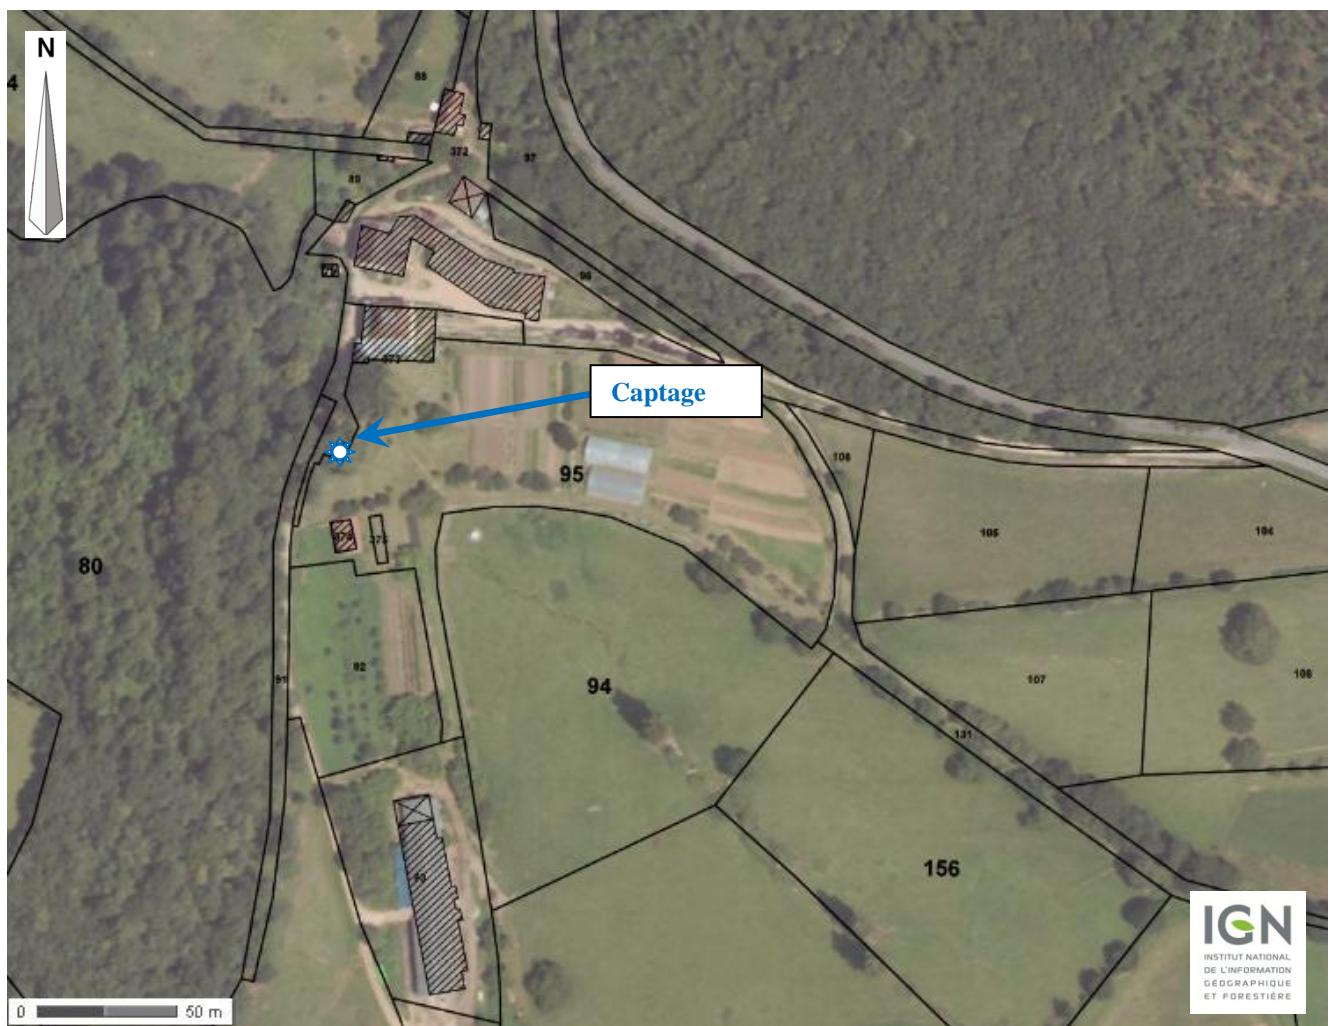
Figure 2 : Positionnement de la source sur fond de photo aérienne et plan cadastral

- Section B du cadastre de Château,
- Parcelle n° 373,
- Propriété de la fondation Paul Coroze.

La source, captée en pied de talus, est dérivée vers un ouvrage de captage situé en contrebas du chemin d'accès à l'étable.

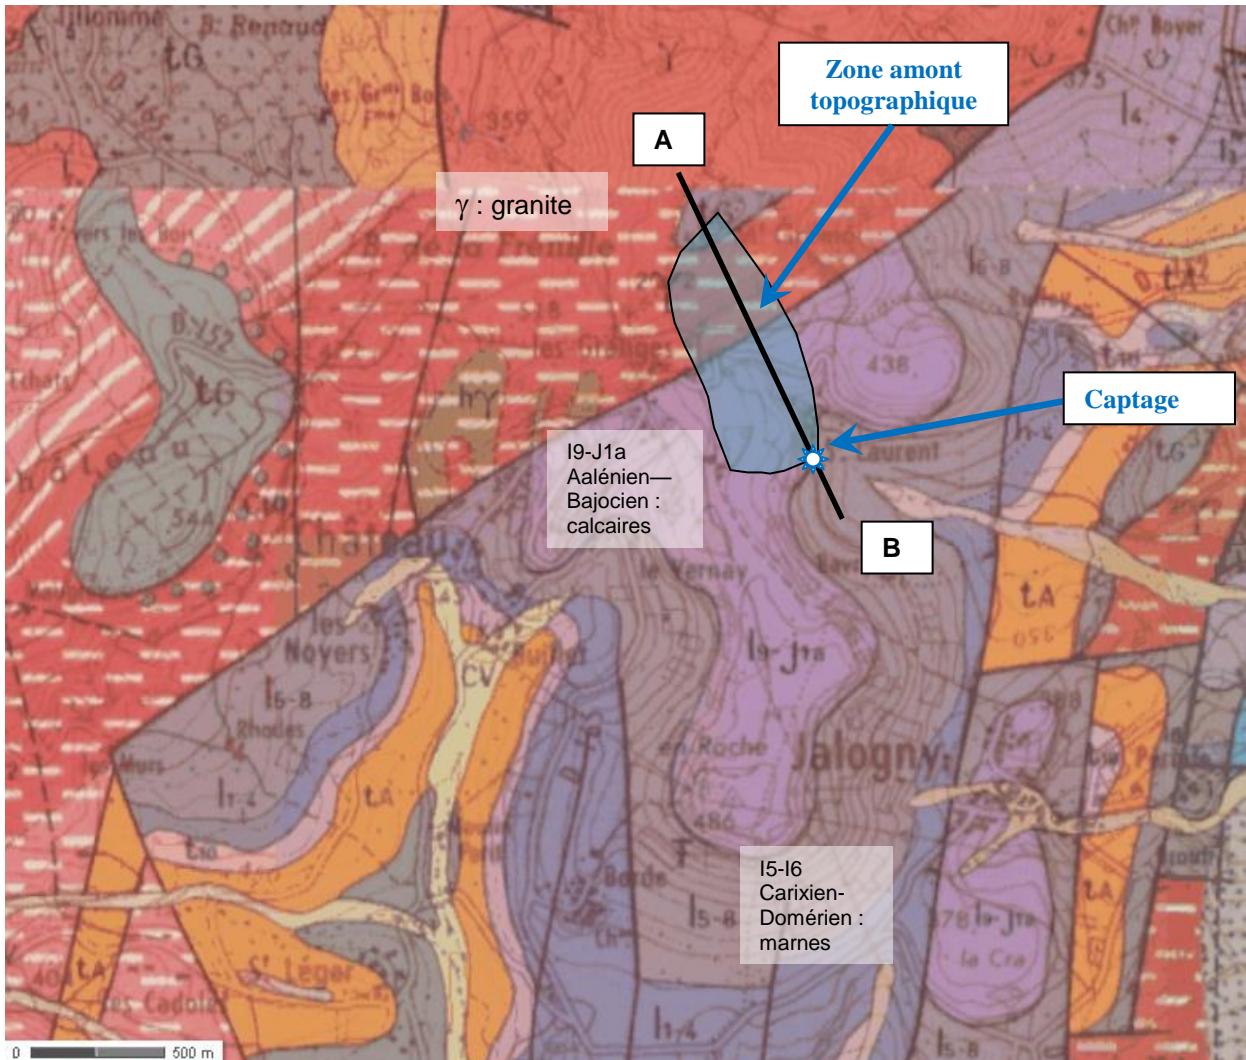
Figure 3 : Positionnement de la source sur fond de carte géologique

Le secteur est marqué par une zone d'effondrement complexe, sorte de «graben» dissymétrique, correspondant à la limite occidentale du fossé bressan. Le bassin topographique de la source recoupe deux types de terrains géologiques très distincts : au nord-nord-ouest des terrains granitiques du paléozoïque et au sud-sud-est, plus proche de la source des terrains calcaires puis marneux du secondaire.

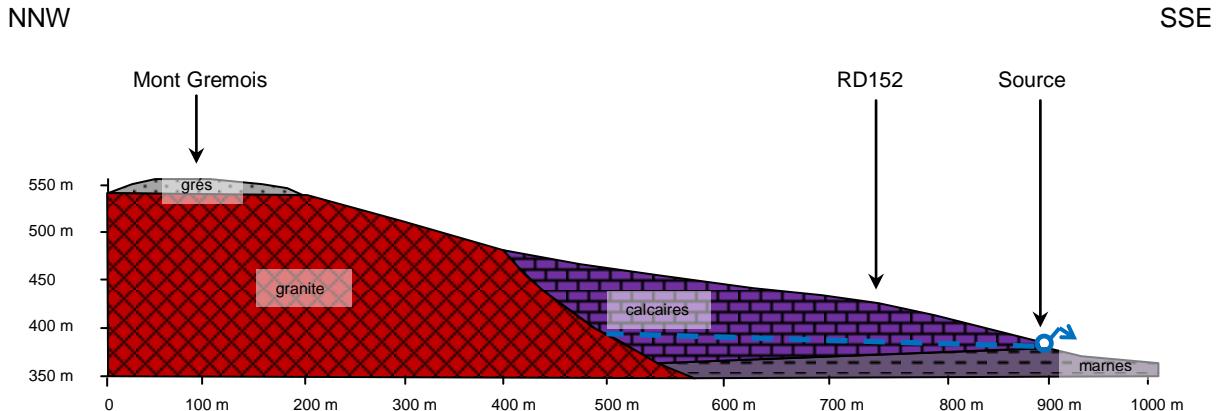
Figure 4 : Coupe géologique

Une coupe NNW-SSE passant au droit de la source recoupe les terrains suivants, en allant du NNW vers le SSE (coupe A-B) :

- tG : Trias gréseux : il s'agit d'un plaquage de grès quartzites, feldspathiques à la base, reposant directement sur le granite sous-jacent ;
- γ : granite à biotite, de tendance microgrenue correspondant aux formations épimétagoriques attribuées au Dévonien supérieur ;
- I9-J1a. Aalénien—Bajocien : calcaires à entroques bioclastique assez fin gris-brun à délit rouge avec lits d'oolithes ferrugineuses aplatis. ;
- I5-I6 Carixien-Domérien non différenciés correspondant argilites finement micacées et passées calcaires avec des niveaux marneux

La structure des calcaires est subtabulaire, avec un léger pendage des couches, de l'ordre de quelques degrés, correspondant à une direction de pendage vers le Nord au droit du domaine de Saint-Laurent.

La source se situe à la base de ces calcaires, au contact des marnes sous-jacentes.

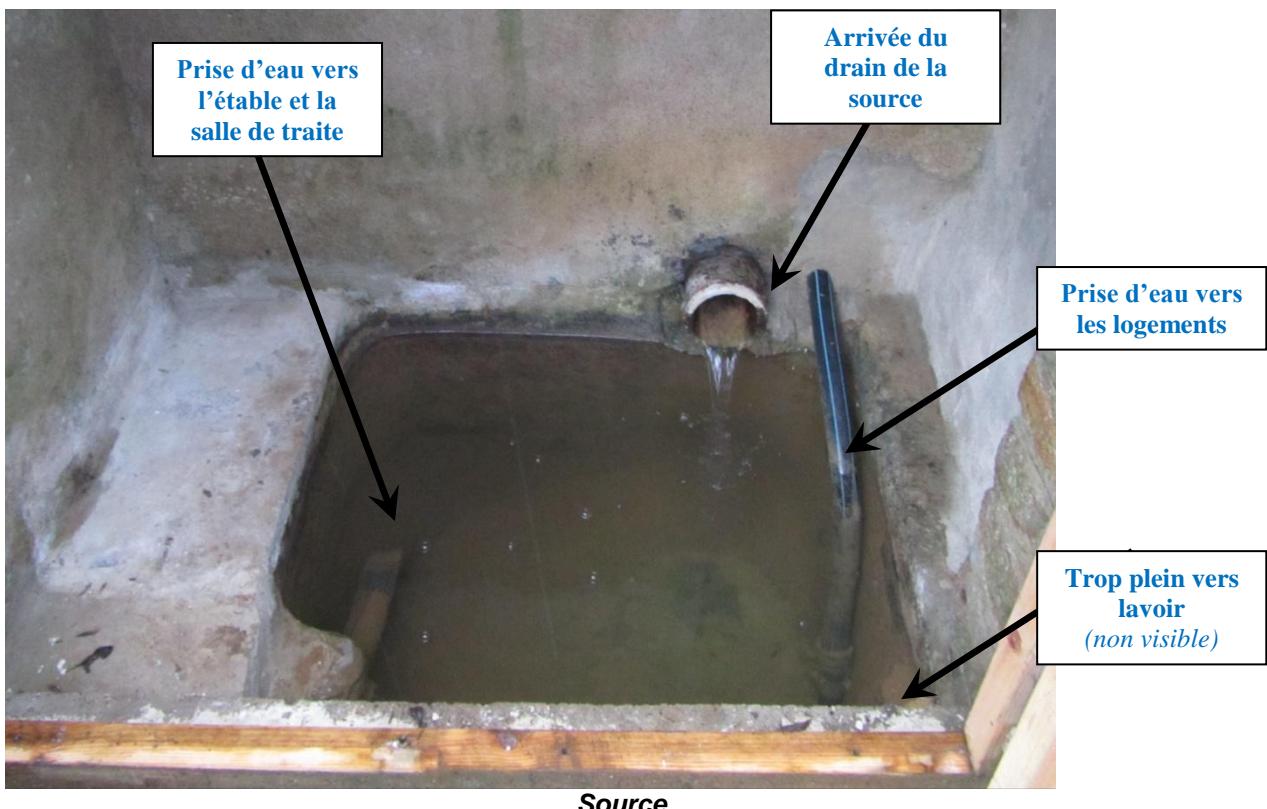
L'eau arrive par un drain métallique dans une vieille auge en calcaire de dimension approximative 1 m x 1 m avec une cinquantaine de centimètres de profondeur.

Une première prise d'eau située à une quinzaine de centimètres du fond du bac alimente par gravité l'étable et la salle de traite. Une deuxième prise d'eau munie d'une crête et installée au fond de l'ouvrage alimente le réseau de distribution des divers logements du site.

Un trop plein permet d'évacuer par gravité l'eau non utilisée vers l'ancien laveoir.

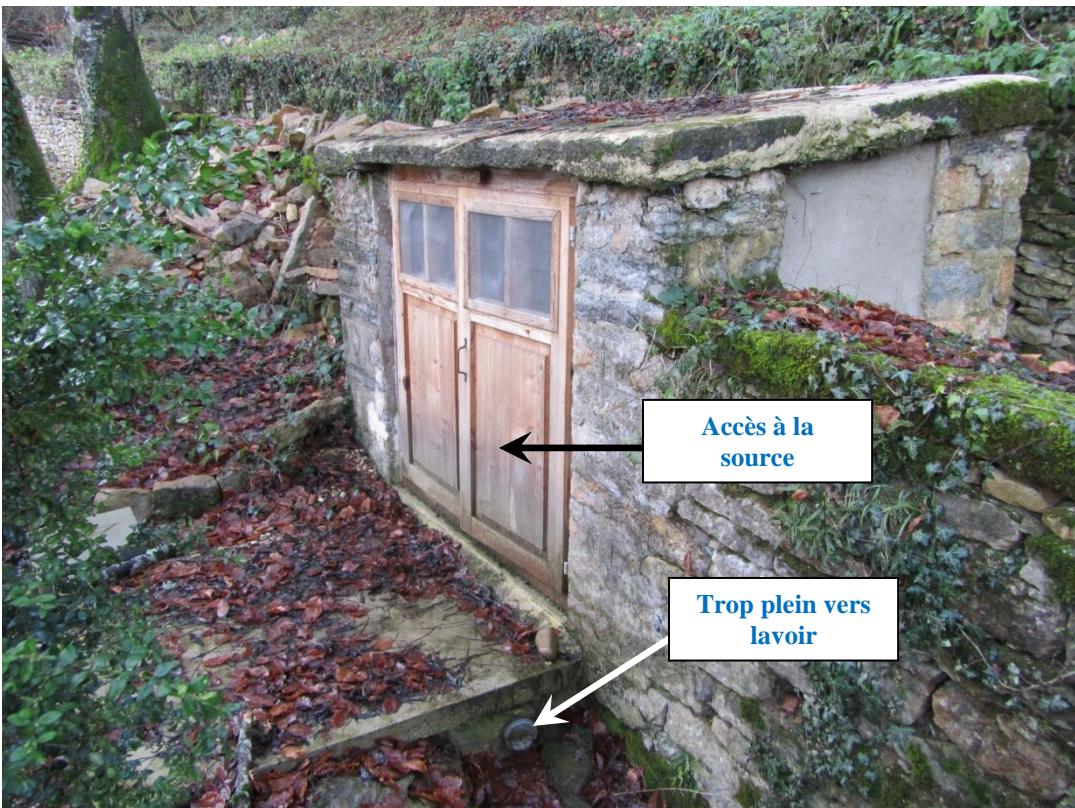
Vue extérieure de l'ouvrage

L'ouvrage est correctement protégé des infiltrations et ruissellement d'eau de pluie et de l'intrusion des petits animaux. En revanche, il ne ferme pas à clé. Il sera également nécessaire de surveiller que la porte en bois ne se voile pas avec le temps et permet bien d'éviter toute introduction d'animaux ou d'insectes.

La conception de l'ouvrage est correcte et ne participe pas à la vulnérabilité de l'ouvrage. Le cabanon de l'ouvrage est cependant accessible et n'est pas fermé à clé.

- Mise en place d'un (ou plusieurs) traitements de désinfection voire filtration adapté avec un entretien régulier permettant de garantir dans le temps une eau traitée conforme,
- Fermeture à clé de l'ouvrage de captage,
- Mise en place de plusieurs compteurs avec relevé annuel permettant de suivre la consommation d'eau brute.
