RAPPORT HYDROGEOLOGIQUE

Concernant la protection
des sources dites de « la Groisière » et « du Château »

concernant la protection des sources communales

(Captage de la GROISIERE et captage du CHATEAU)

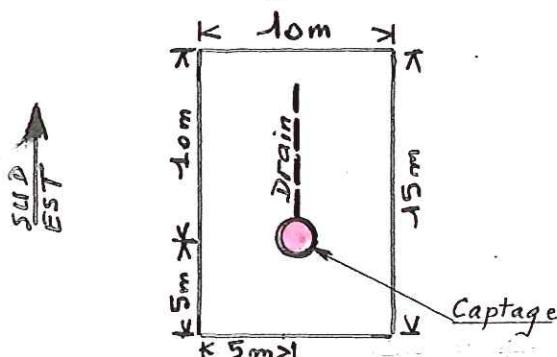
Schéma général

Nous proposerons donc que les PPI de ces deux ouvrages soient simples et constitués à priori d'un rectangle de 10 m x 15 m environ décentré vers le Sud Est par rapport aux ouvrages(voir schéma ci-dessous) pour tenir compte des drains. Ceci constitue une base de travail à adapter en fonction des réalités des sites.

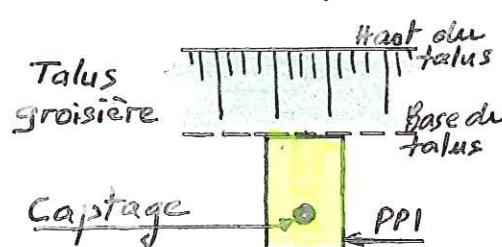
PPI "Captage connu"

Pour l'ouvrage connu ce PPI sera appuyé vers l'amont, sur la base du talus de la groisière.

- Ces périmètres devront être clos.
- Pour la clôture, compte tenu du contexte forestier, on pourra se limiter à une clôture en fils de fer barbelés (4 rangs par exemple) matériel qui a l'avantage de pouvoir être rapidement posé et remis en état dans le cas où il serait dégradé (chute de branches...)

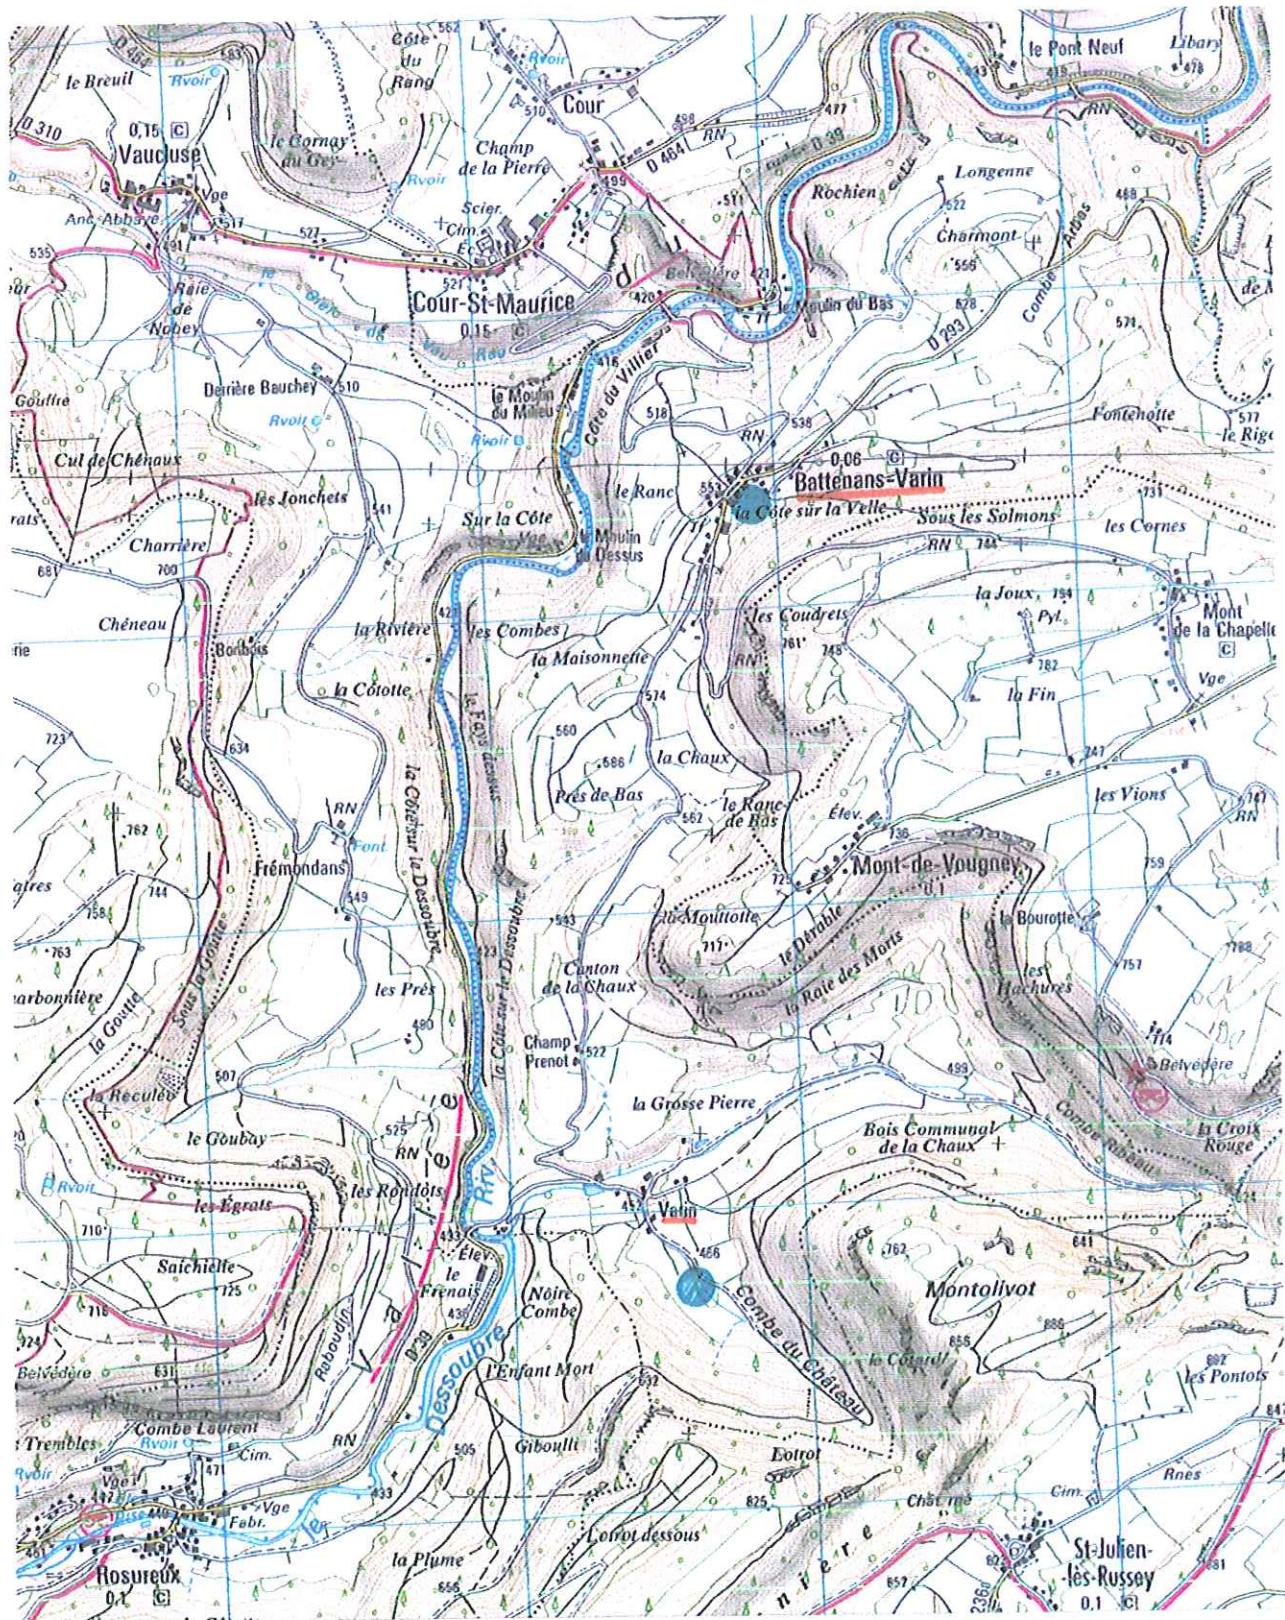
A2

SITUATION LOCALE
Extrait de la carte topographique au 1/25 000°

La commune de Battenans Varin capte actuellement, pour assurer son alimentation en eau potable 2 sources situées (voir planche A2) :

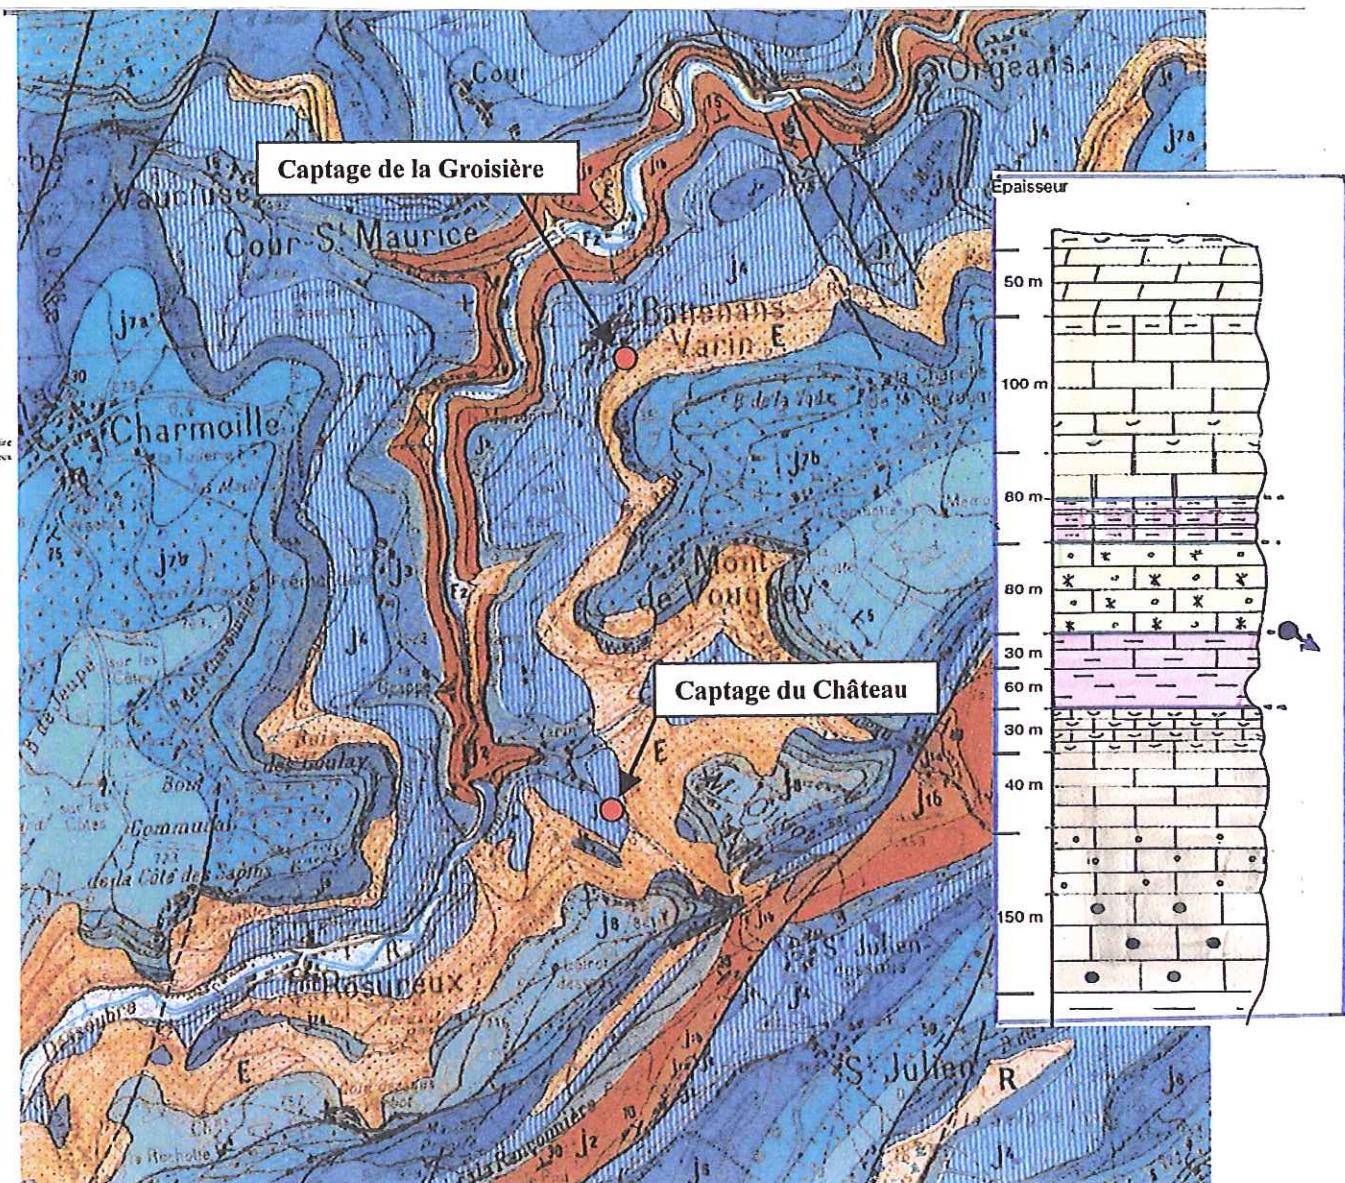
A3

**EXTRAIT DE LA CARTE GEOLOGIQUE
DE MAICHE AU 1/50 000°**

Légende de l'encadré: ↗ Position des captages dans la série

La géologie locale s'inscrit autour d'un ensemble structural tabulaire (calcaires et marnes) affecté de failles et qui s'appuie sur le faisceau plissé de Maîche vers le Sud Est (voir planche A3)

On retiendra que le niveau plus ou moins imperméable des marnes à plaquettes du Séquanien qui coupe l'aquifère général du Jurassique supérieur (voir encadré de la planche A3) conforte l'idée d'un aquifère relativement peu étendu.

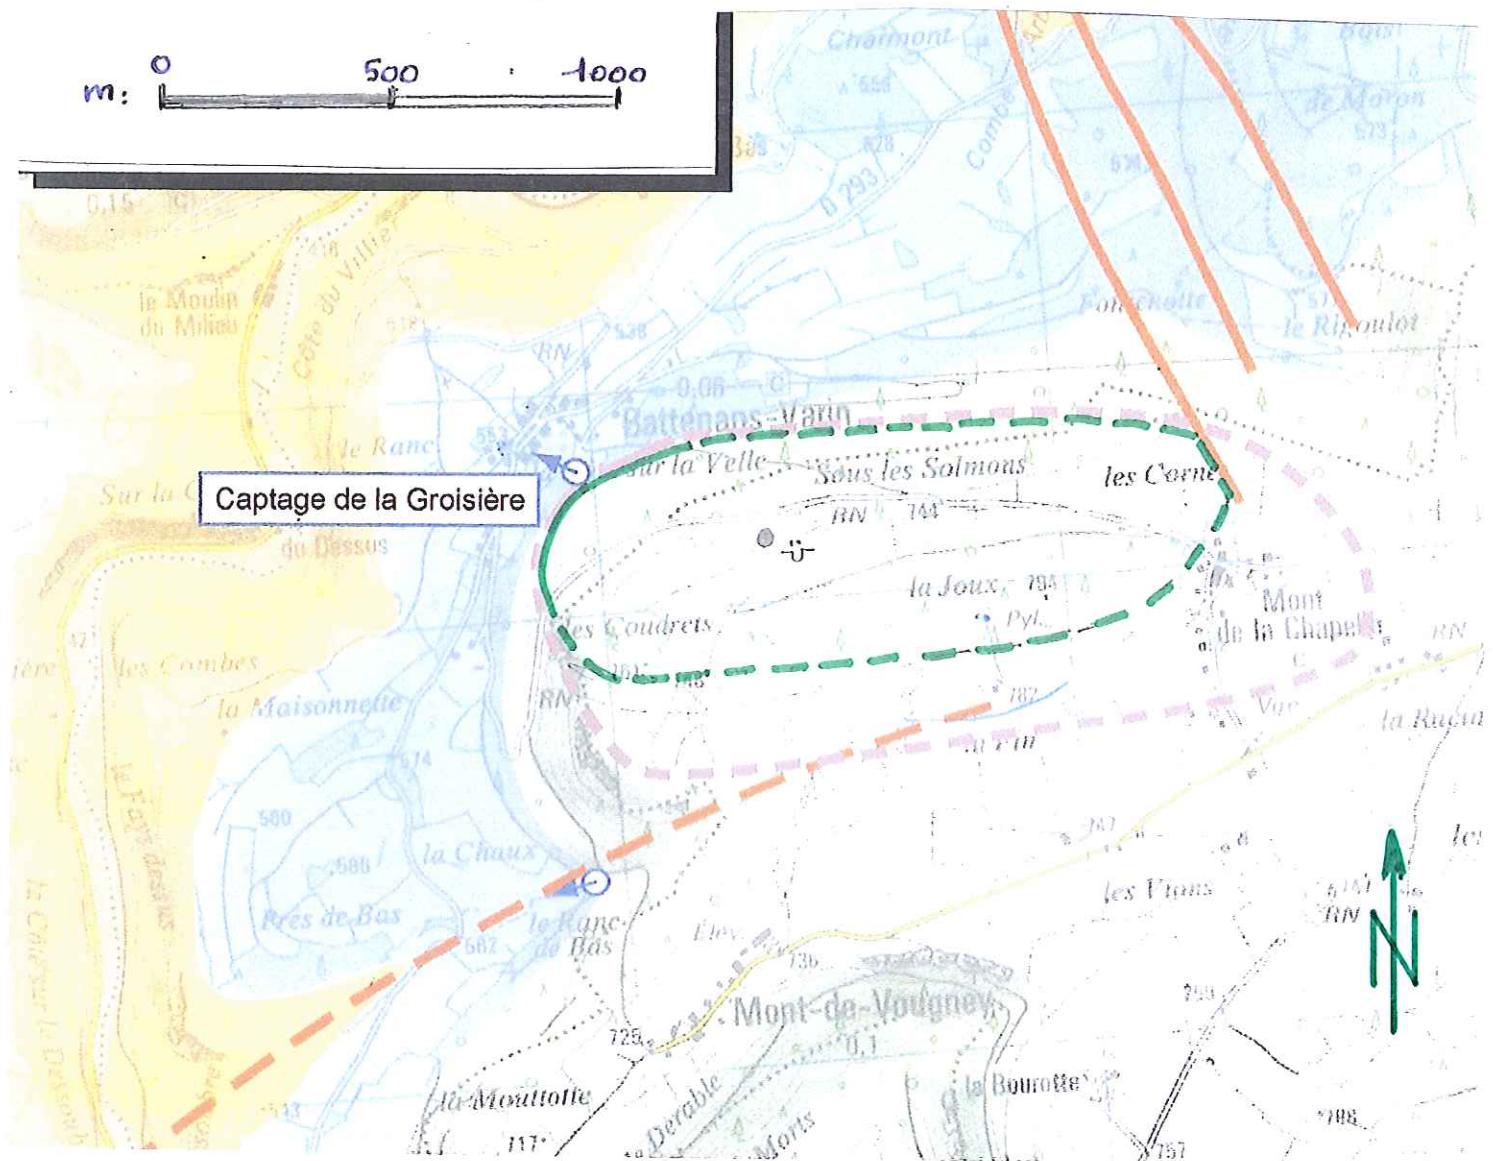
Captage de la Groisière BASSIN VERSANT ESTIME

• Décharge abandonnée

Deux planches annexées, A4 et A5, illustrent l'extension probable des bassins d'alimentation (tracés en mauve et en vert)

4.1.1 Captage de la Groisière (voir planche A4) :

- Le bassin versant de ce captage semble s'appuyer coté Sud à une faille soulignée par un vallon où existe d'ailleurs une source dans la partie aval de ce talweg.
- La partie Sud de ce bassin, dont la pente topographique est par ailleurs dirigée vers le Sud, pourrait donc logiquement être drainée vers le Sud / Sud Ouest au niveau de cet accident.
- L'aquifère karstique (s.l.) du Jurassique Supérieur est coupé par un niveau marneux (marnes en plaquettes du Séquanien - voir page 46 du dossier Reilé et encadré de la planche A3)
- On peut donc estimer que cet « horizon imperméable secondaire » constitue une certaine protection vis à vis des infiltrations provenant du plateau, notamment du secteur du hameau du Mont de la Chapelle (commune de Mont de Vougney)
- Ces éléments seront donc pris en compte pour la délimitation des périmètres de protection.

La décharge mentionnée au chapitre 5 page 52 du dossier du cabinet Reilé, a été retrouvée sur le terrain et nous avons figuré sa situation sur le plan du bassin d'alimentation de la source de la Groisière (planche A4) ainsi que sur la planche A6.

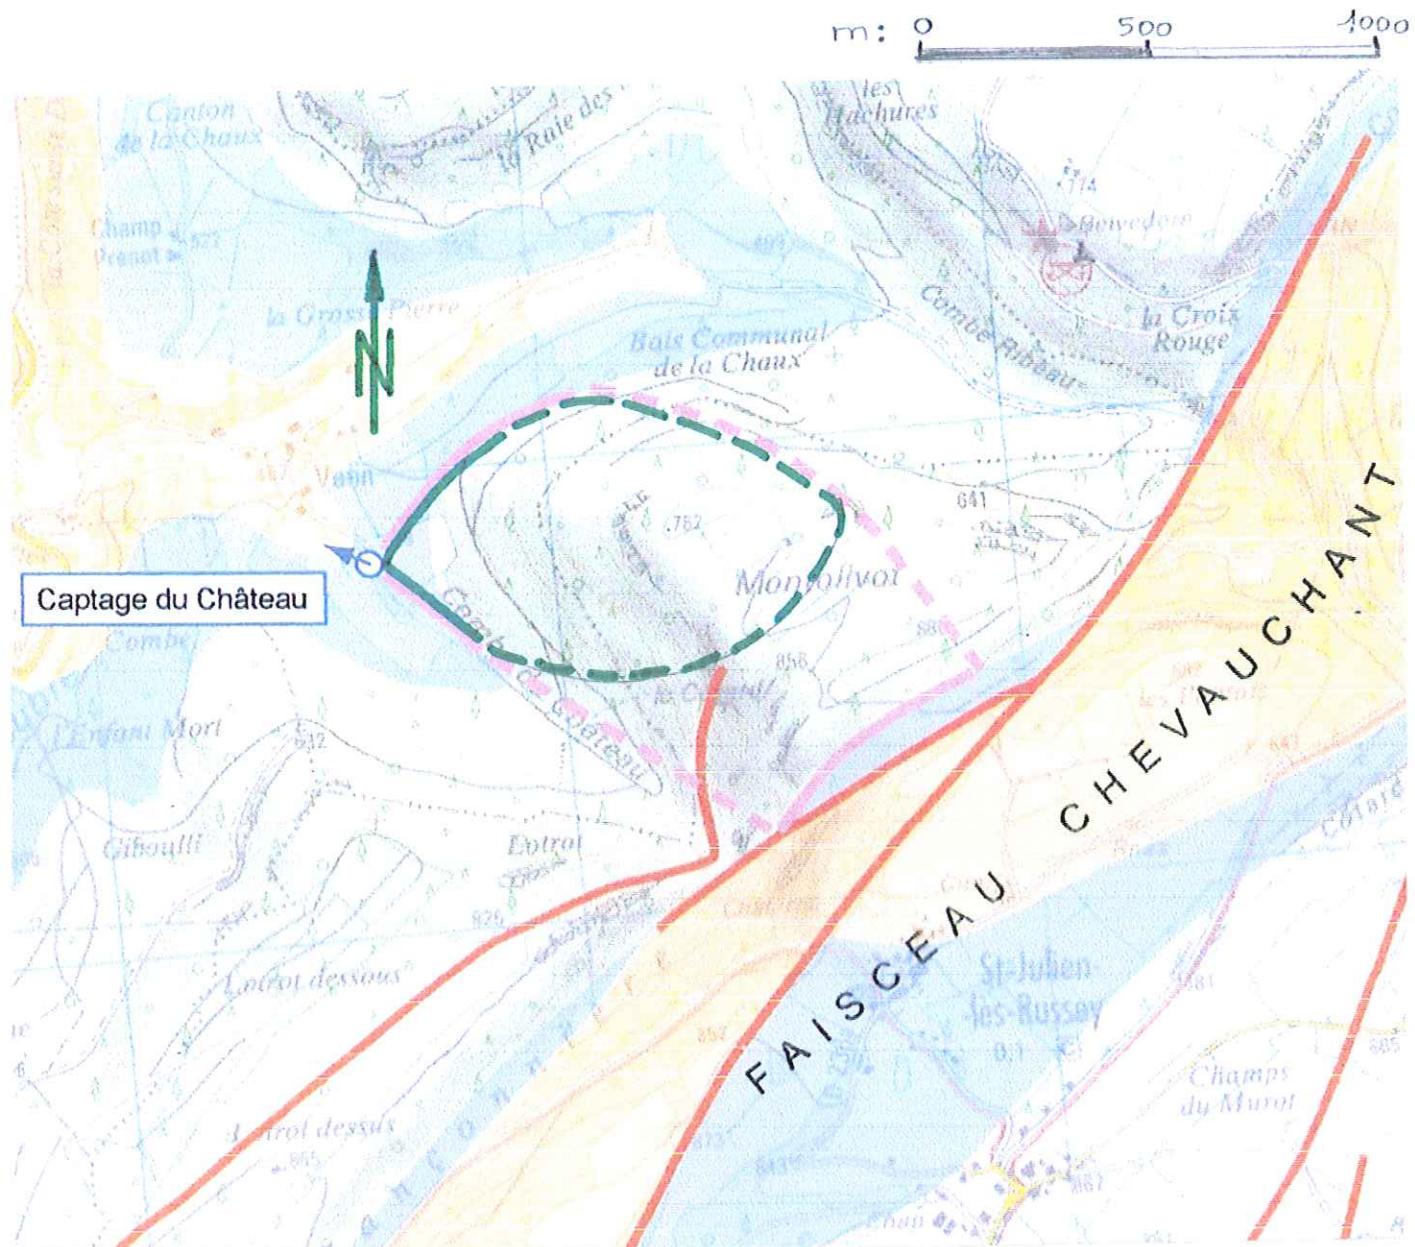
A5

Captage du Château BASSIN VERSANT ESTIME

4.1.2 Captage du Château (voir planche A5) :

- L'aquifère karstique potentiel du Montolivot semble drainé vers le Sud Ouest, au niveau de la Combe du Château dont le fond est occupé par un ruisseau à débit notable.
- Cet aquifère est également coupé par les niveaux de marnes en plaquettes.
- Le débit du captage est faible, et l'ouvrage est situé à la base du flanc Nord Est de la Combe.
- Ces éléments vont dans le sens d'un bassin d'alimentation restreint correspondant vraisemblablement à la zone d'éboulis qui tapissent le flanc Ouest du Montolivot.
- Ces éboulis masquent la limite Oxfordien Rauracien, base de l'aquifère du Jurassique Supérieur.
- L'extrême Nord ouest du plateau (cote 762) pourrait éventuellement s'intégrer dans le bassin d'alimentation.

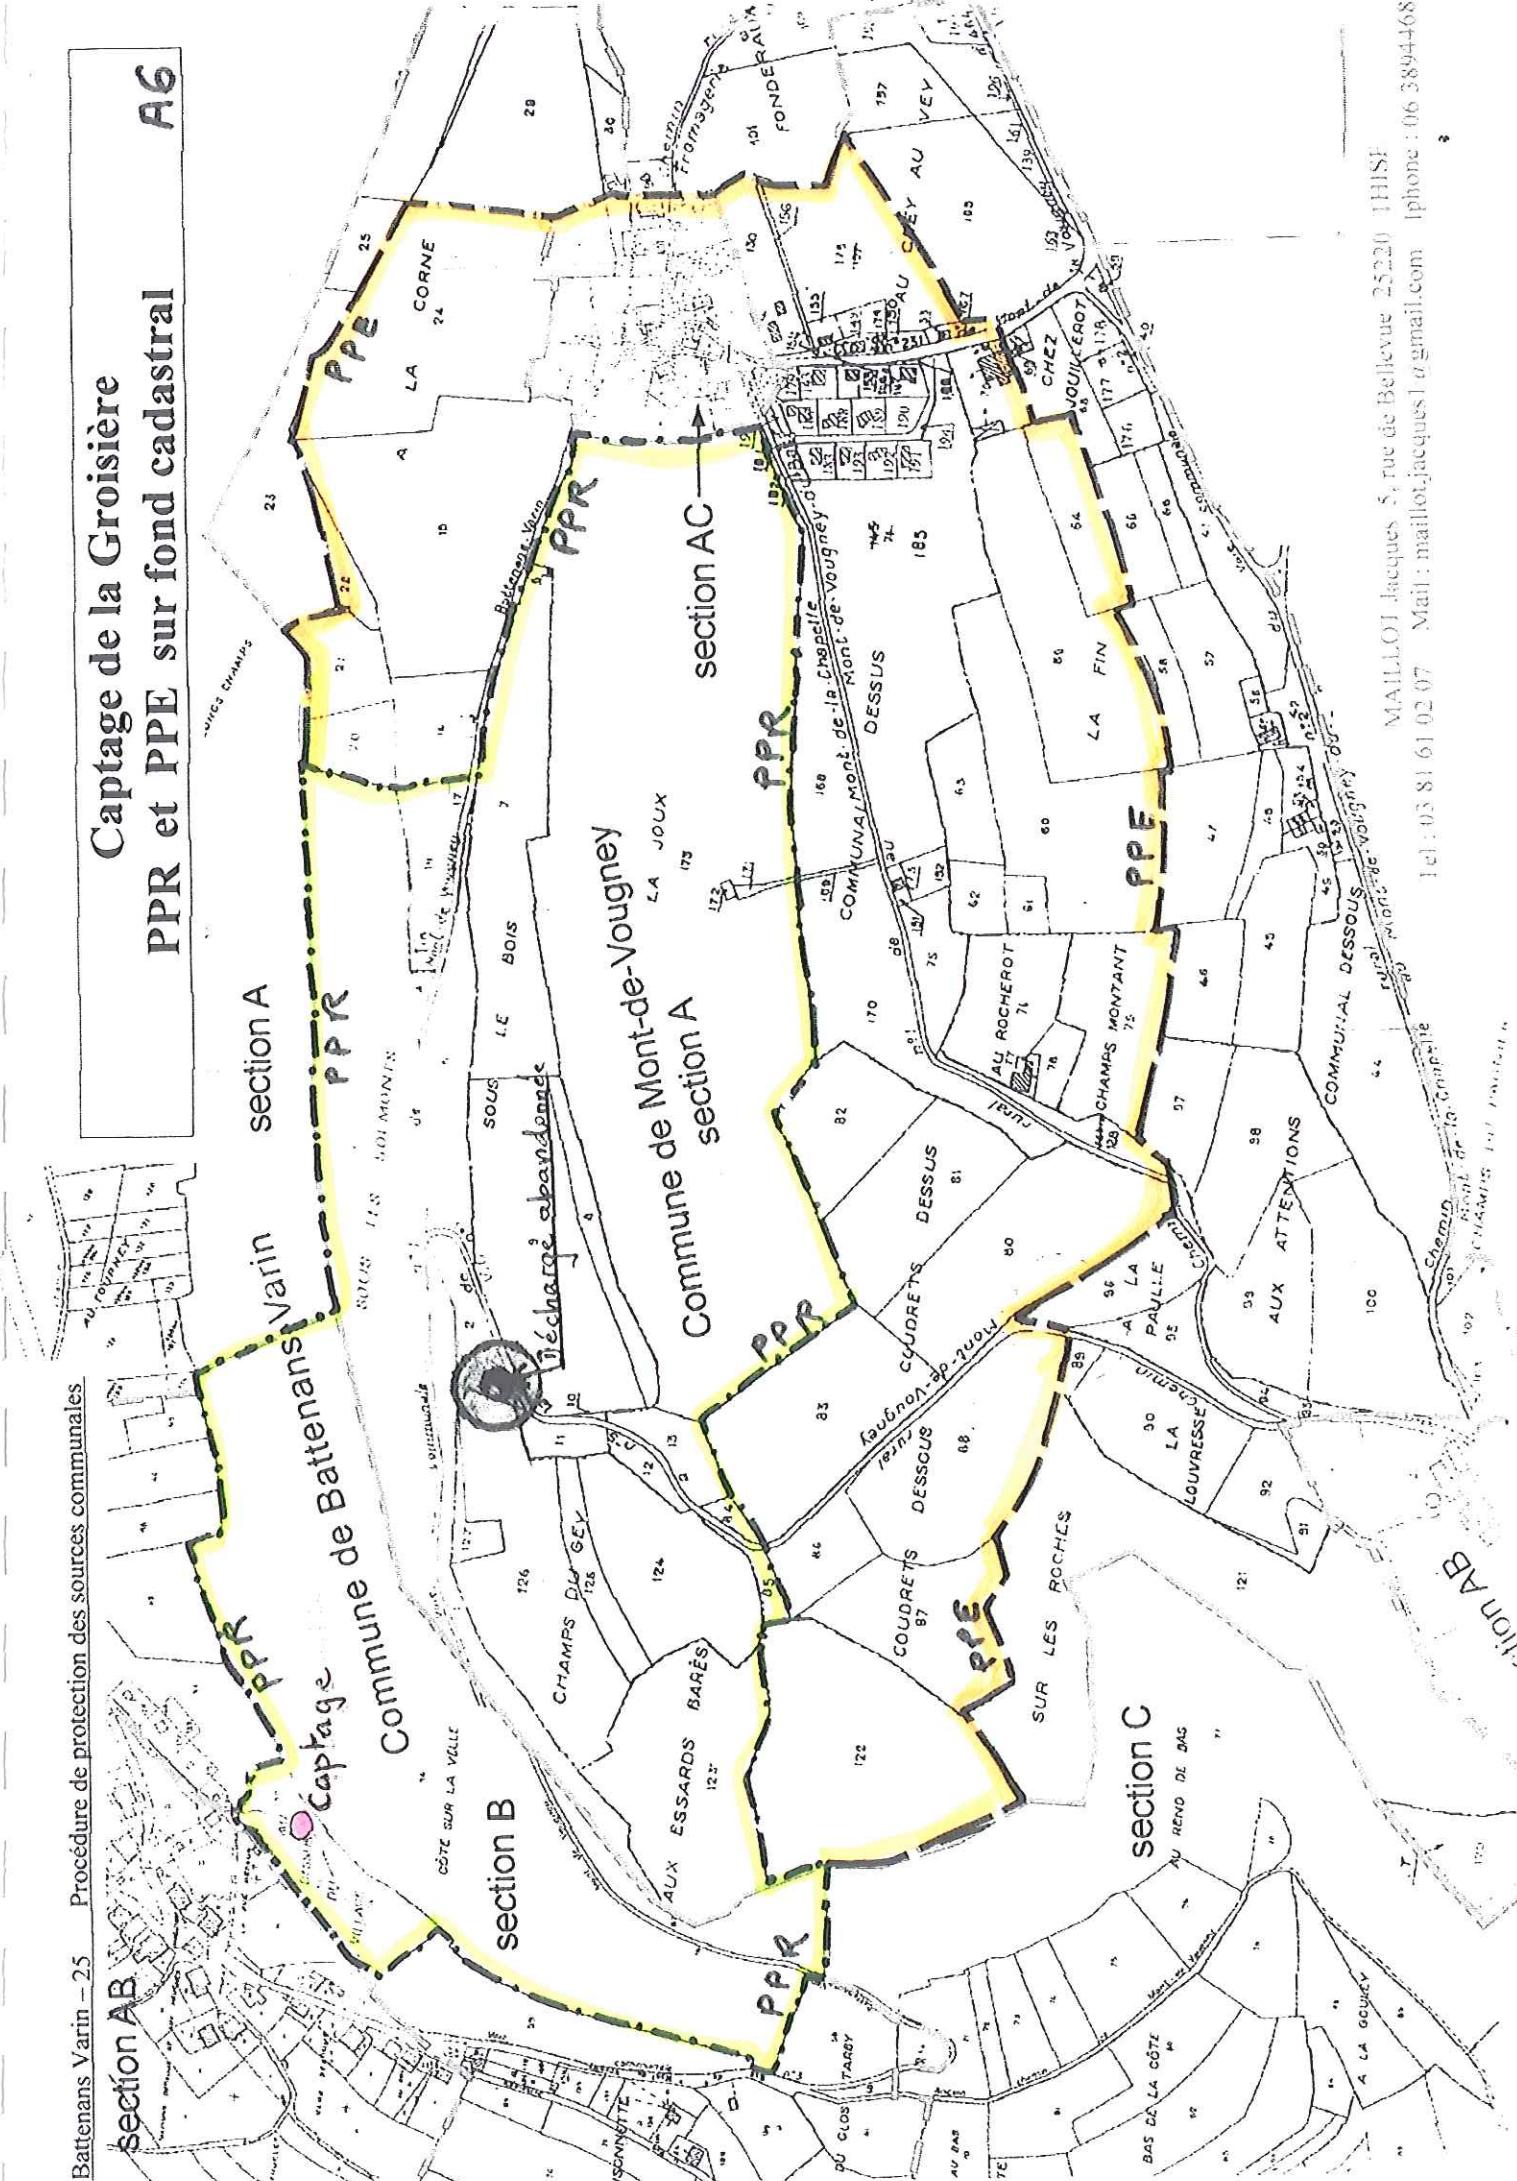
Captage de la Groisière PPR et PPE sur fond cadastral

Ce PPR est figuré sur la planche annexée A6, sur le fond cadastral.

Il s'appuie autant que faire se peut sur les limites de parcelles.

Le secteur boisé de La Joux (commune de Mont de Vougney) est volontairement inclus dans ce périmètre, afin que l'on respecte l'environnement forestier.

Il figure sur le plan cadastral annexé (planche A6) et s'appuie sur le bassin versant possible en englobant une partie du hameau du Mont de la Chapelle.

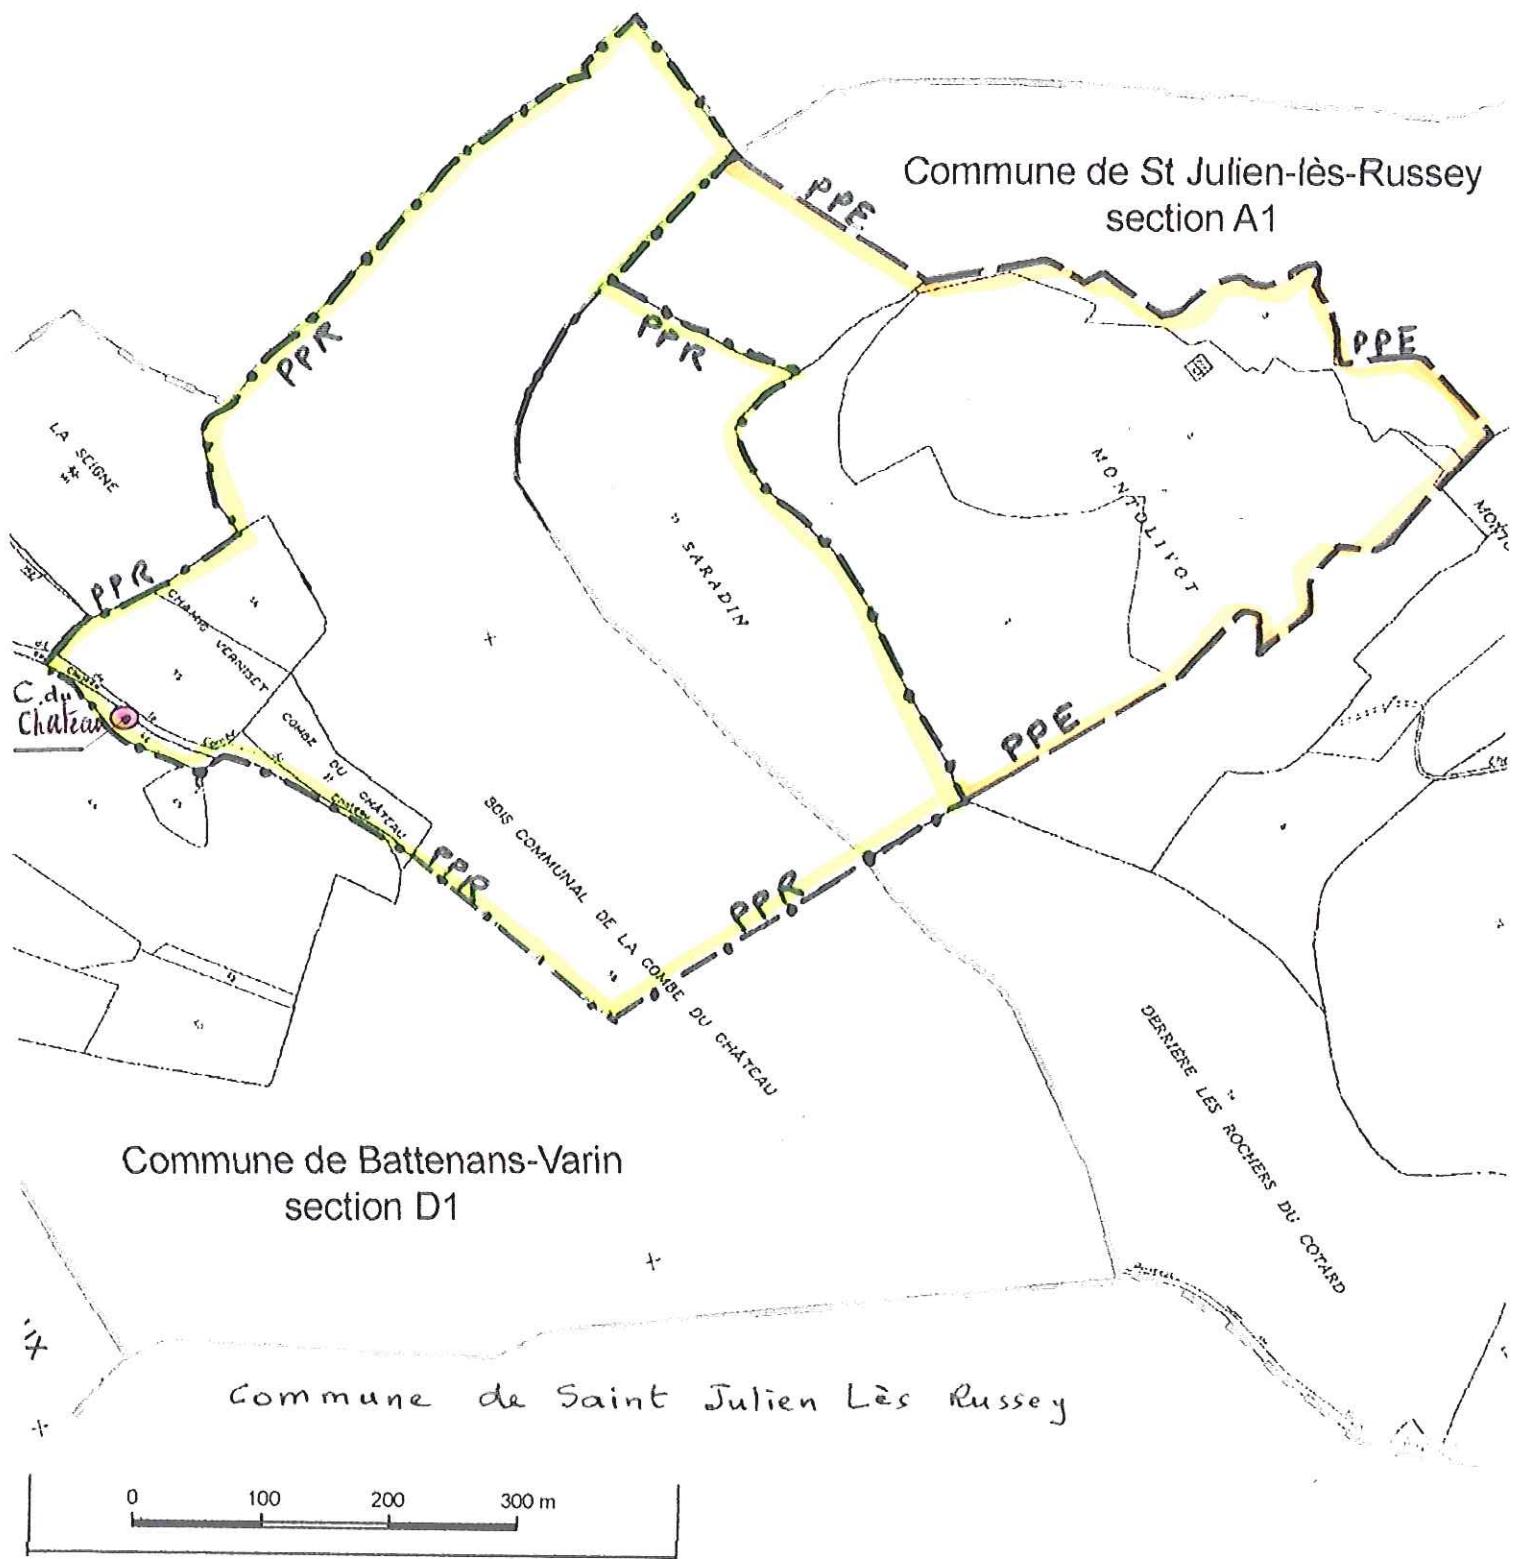
A7

**Captage du Château
PPR et PPE sur fond cadastral**

Ce PPR (voir planche A7) s'appuie autant que faire se peut sur les limites de parcelles, sauf vers le Sud (Bois communal de la Combe du Château). Il englobe logiquement une portion du chemin rural dit de la Combe du Château.

La partie du Bois communal du Château ainsi que la parcelle dite Saradin sur la commune de Saint Julien lès Russey sont incluses dans le PPR afin de conserver le contexte boisé.

Compte tenu de l'extension géographique possible du bassin versant vers l'Est (Montolivot), nous proposons d'inclure les zones forestières et agricoles situées sur le secteur ouest du plateau à l'intérieur d'un PPE (voir planche A7)
