## **COMMUNE DE COLOMBIER FONTAINE**

### **Procédure de protection des sources communales**

## **RAPPORT HYDROGEOLOGIQUE**

**Concernant la protection  
de la source « La Douve » et la source « de Vaux »**

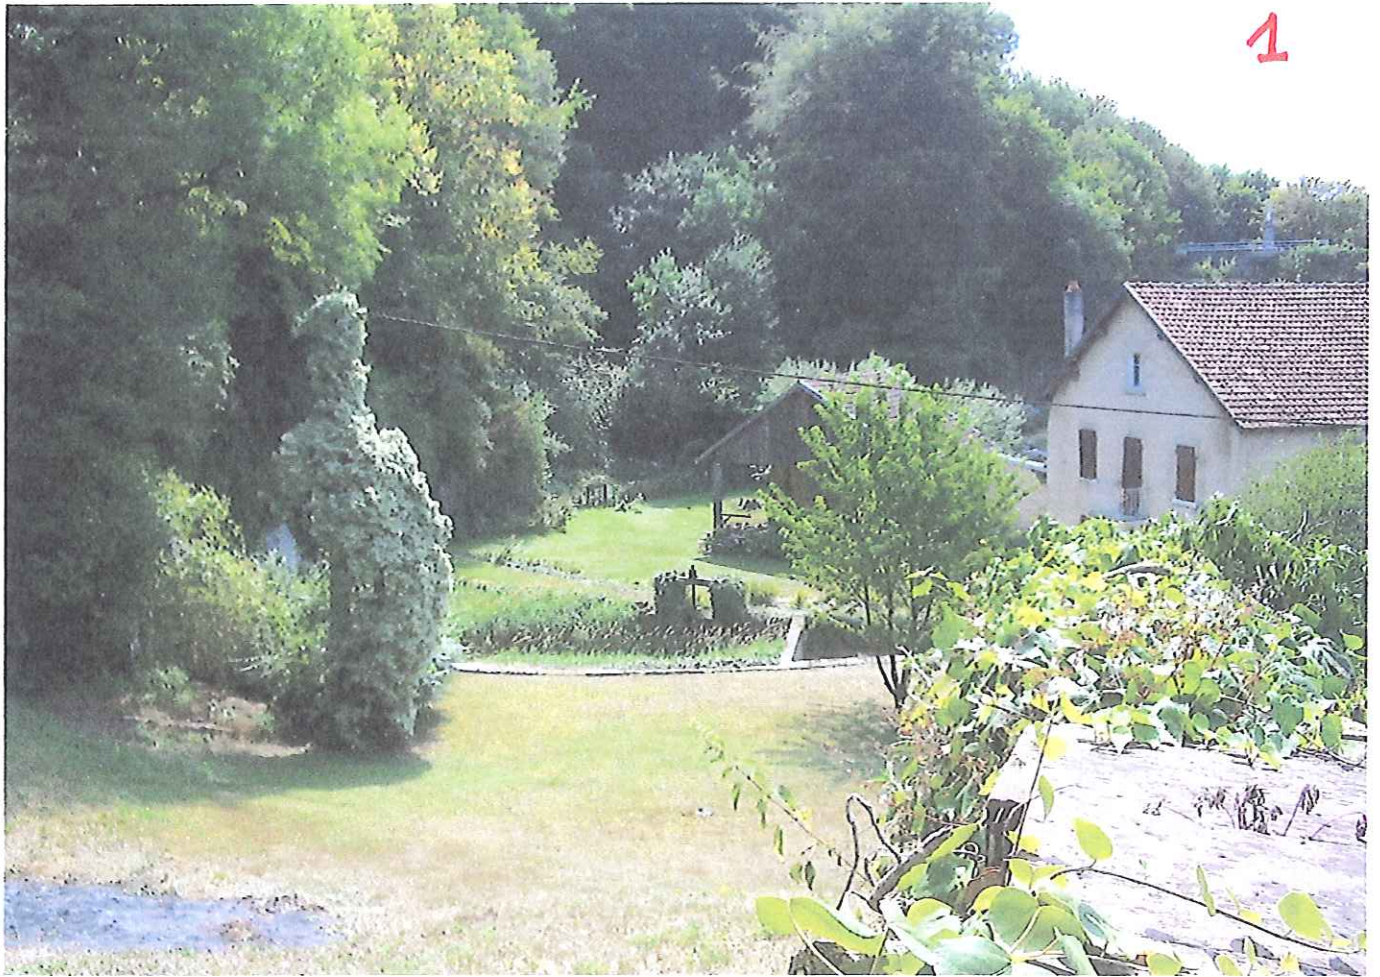
Bien « qu'à l'air libre » ou peu s'en faut, il n'est normalement pas accessible du fait de sa situation dans une propriété privée close dont l'accès est réservé aux propriétaires et au personnel chargé de la maintenance du captage et de la station de pompage (voir **photos 1 et 3**)

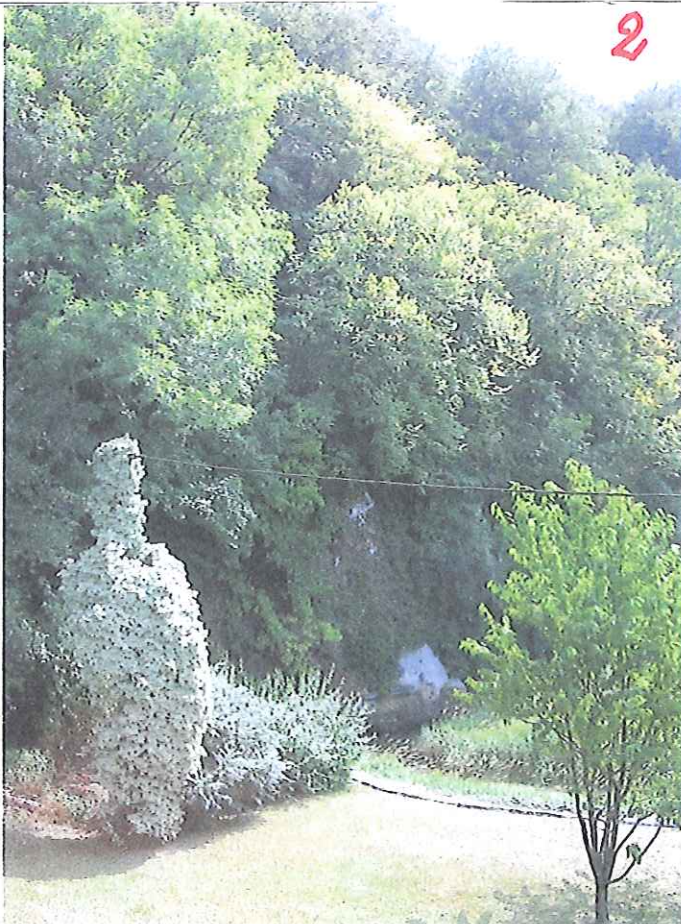
2

L'environnement amont immédiat (voir **photo 2**) constitué par une falaise rocheuse verticale, puis par une forte pente recouverte de bois et taillis, assure une protection naturelle relativement efficace.

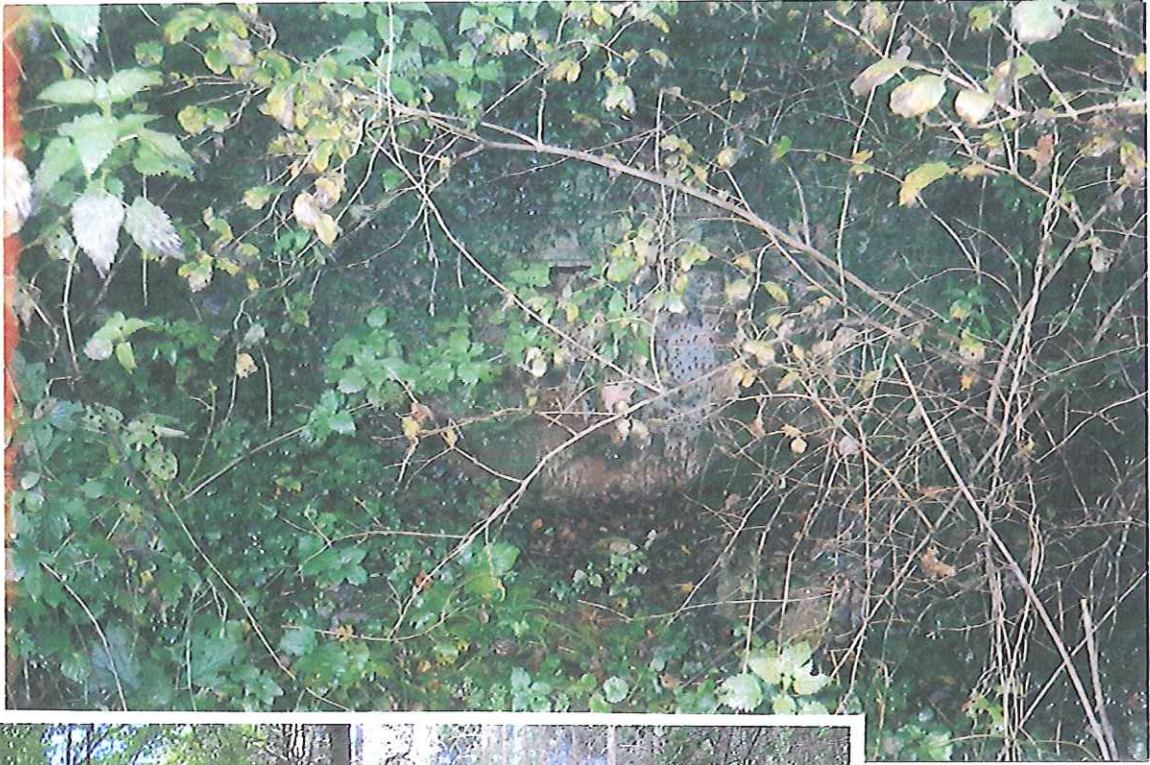
5

Au niveau du captage, les taillis épais dissimulent bien l'ouvrage (voir **photo 4**) mais ceci ne constitue pas en soi, une véritable protection. De même, la porte non verrouillée est une sujétion notable.

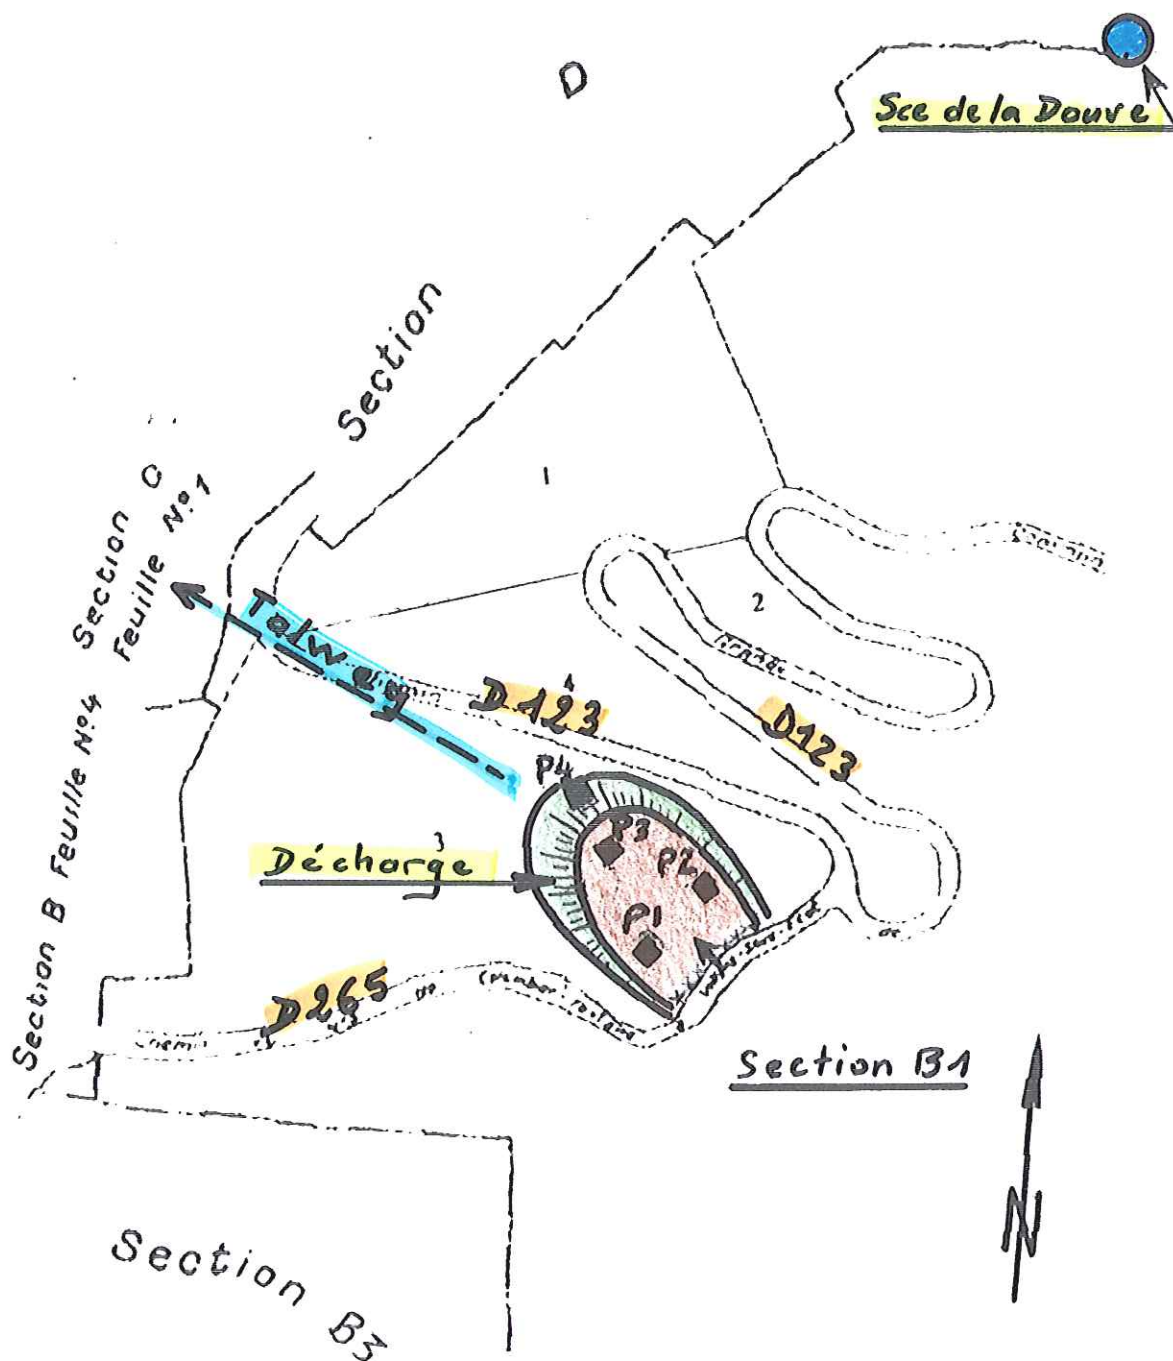
# SCHEMA SUR FOND CADASTRAL AU 1/3000 ° Ancienne décharge

Contrairement à la carrière voisine, ce site ne semble pas être ancré sur un substratum rocheux. Le fond du talweg doit être logiquement constitué de matériaux colluvionnaires plus ou moins fins, propices aux ruissellements superficiels et reste ainsi moins sensible aux infiltrations rapides des eaux dans un sous sol karstique sub-affleurant, tel que celui de la carrière voisine.

**En tout état de cause**, la fermeture du site devra être maintenue, voire améliorée (portail à réhabiliter).
