## COMMUNE DE VOILLANS

#### RAPPORT HYDROGEOLOGIQUE

Concernant la protection de la source de CHARMOIL

concernant la protection de la source dite « de Charmoil »

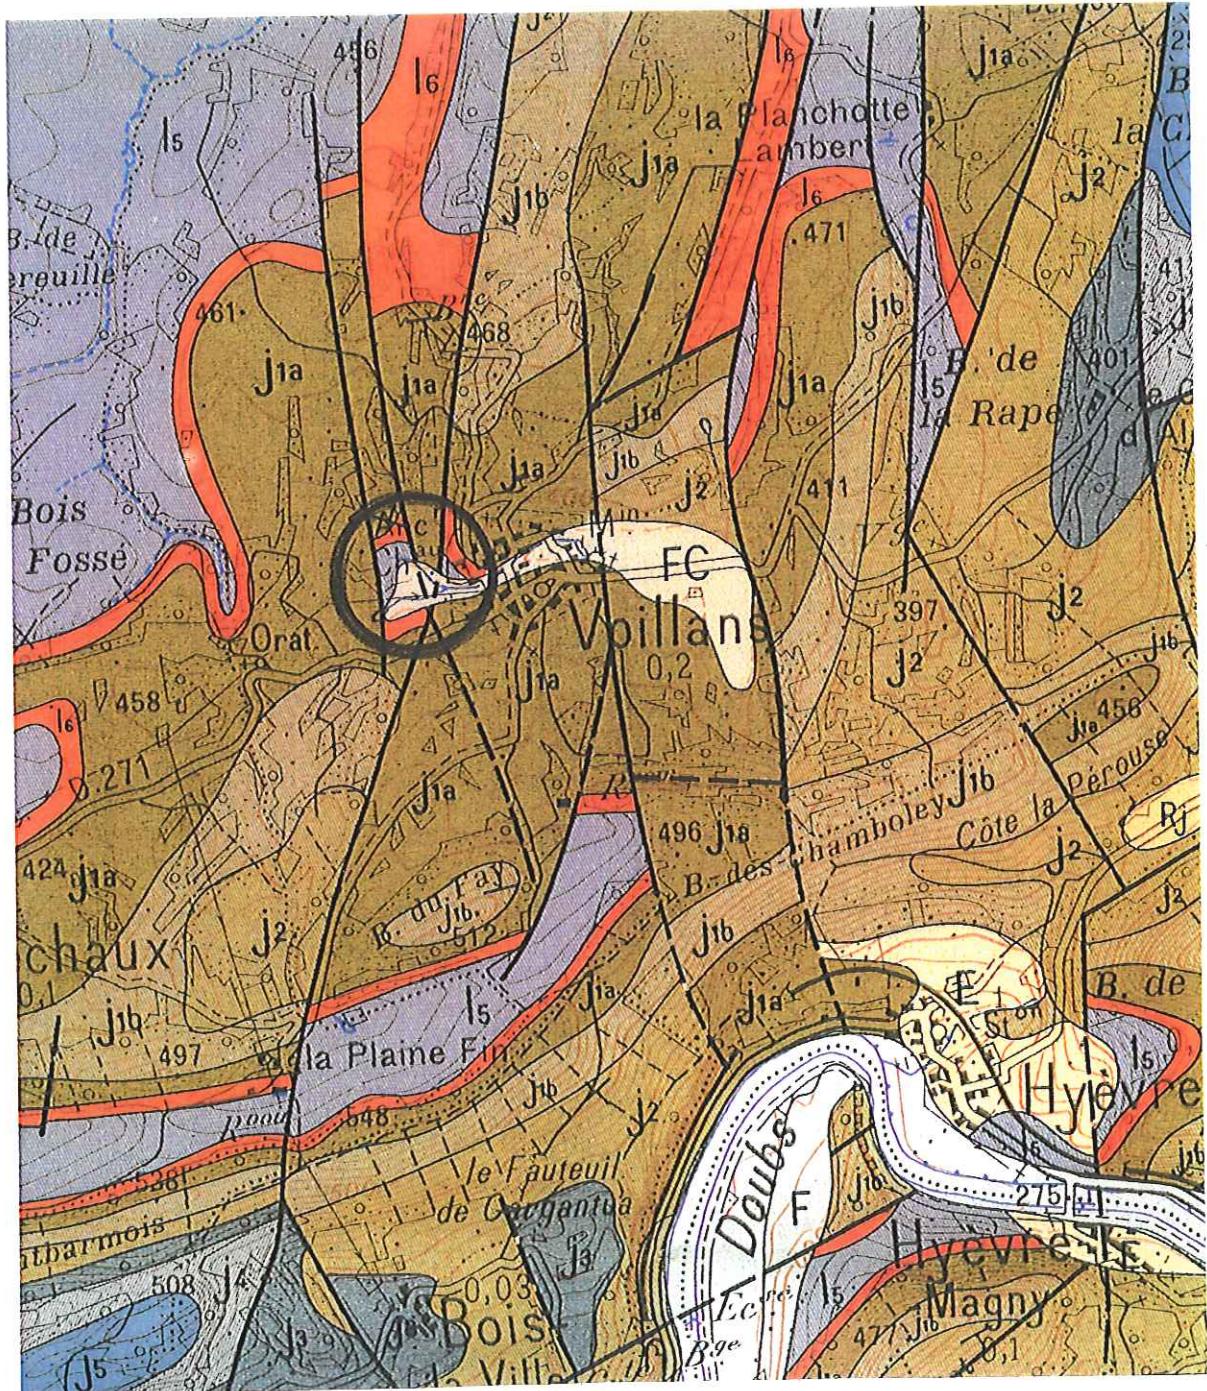
**EXTRAIT de la CARTE GEOLOGIQUE de  
BAUMES LES DAMES**

Ech :1/25000°

#### 2.4 Géologie locale : (voir extrait de la carte géologique de Baumes les dames en annexe 3)

Le secteur qui nous intéresse voit son substratum essentiellement constitué par les calcaires de l'Aalénien (I6) et du Jurassique moyen inférieur (Bajocien : J1a et J1b) qui surmontent les marnes du Lias (I5)

Ces différents niveaux sont tantôt en contact normal (succession stratigraphique logique du bas vers le haut I5, I6, J1a, J1b) tantôt en contact anormal du fait des nombreuses failles submériennes.

Aux environs immédiats de la source, la géologie est complexe du fait de l'entrecroisement de plusieurs failles et de la remontée de lambeaux marneux (voir zone cerclée sur l'extrait de la carte géologique en annexe 3)

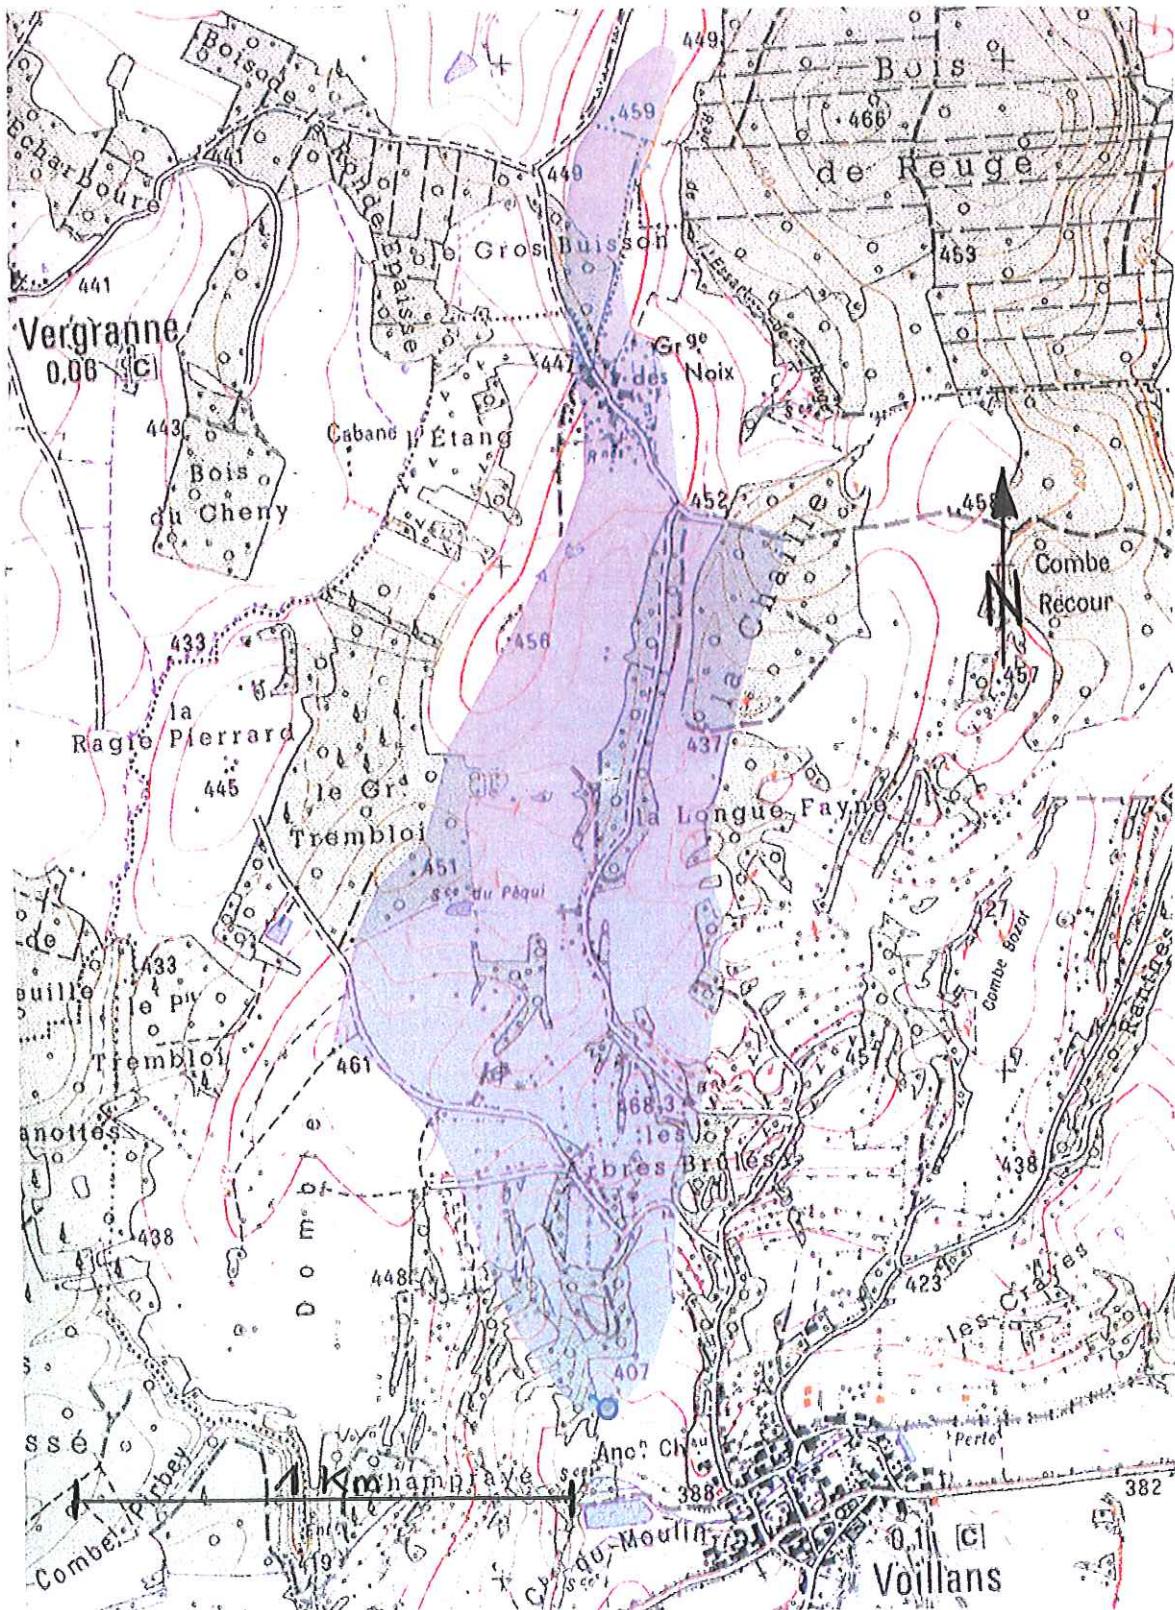
## BASSIN VERSANT ESTIME sur fond topographique

## D'après le Document provisoire de Sciences Environnement

Le bassin versant estimé est présenté en annexes 5 et 6 du présent document, d'après les données du Document Provisoire, respectivement sur fond topographique et fond cadastral.

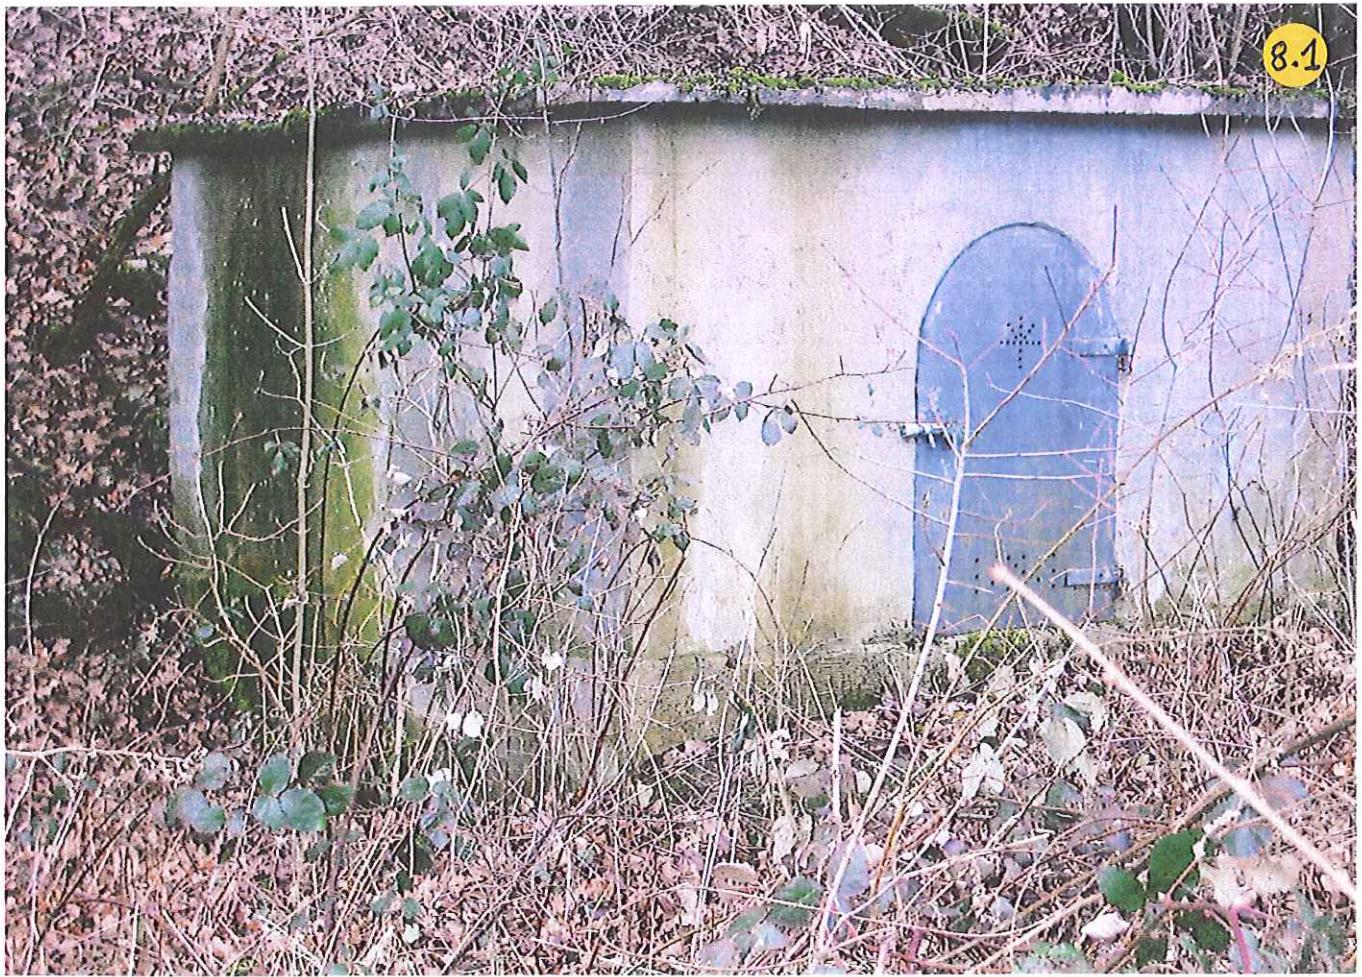
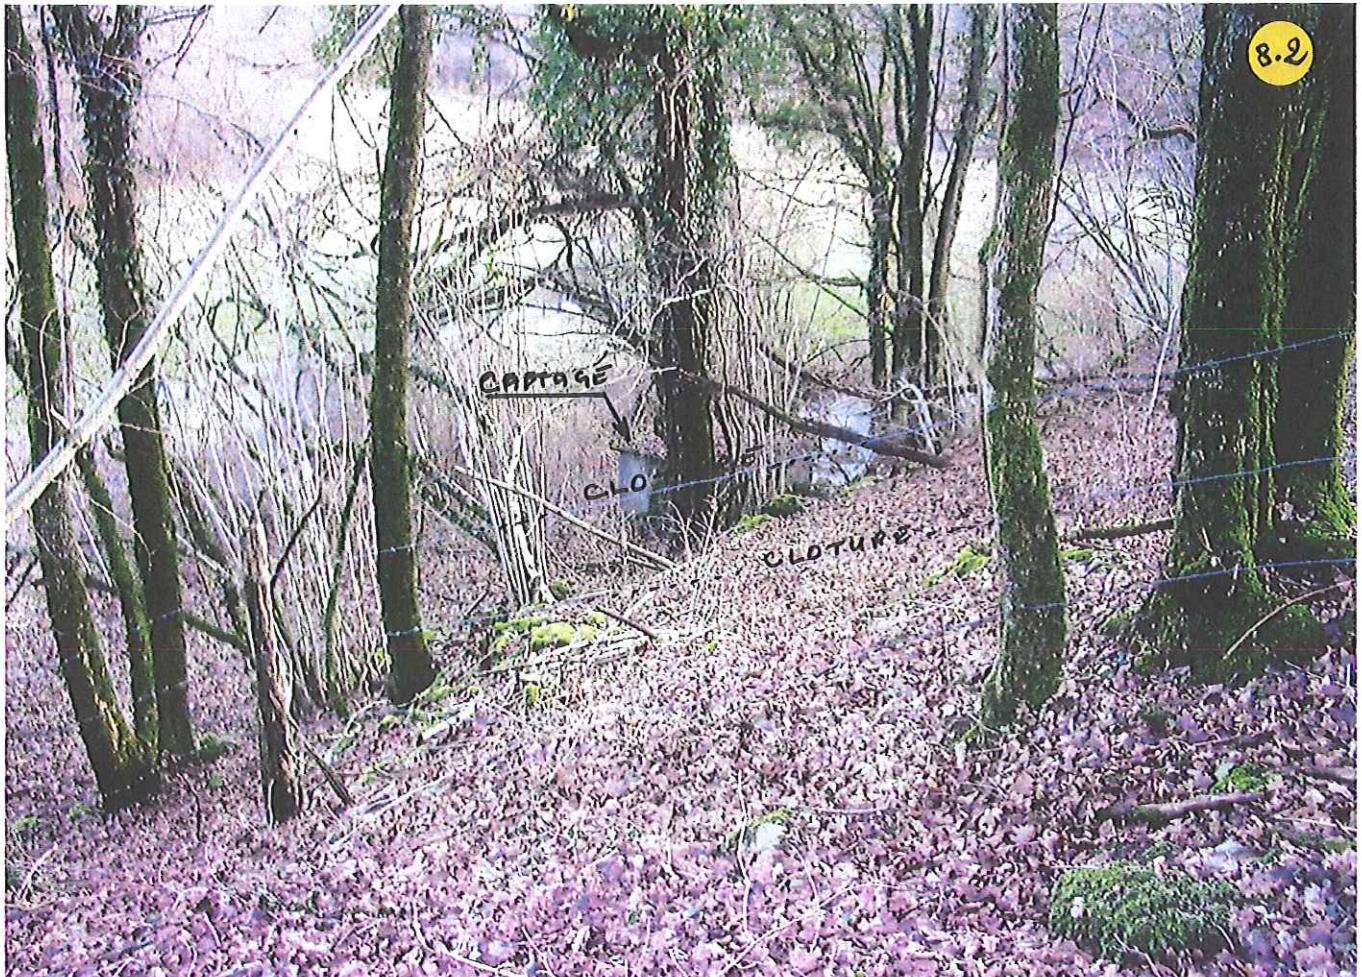
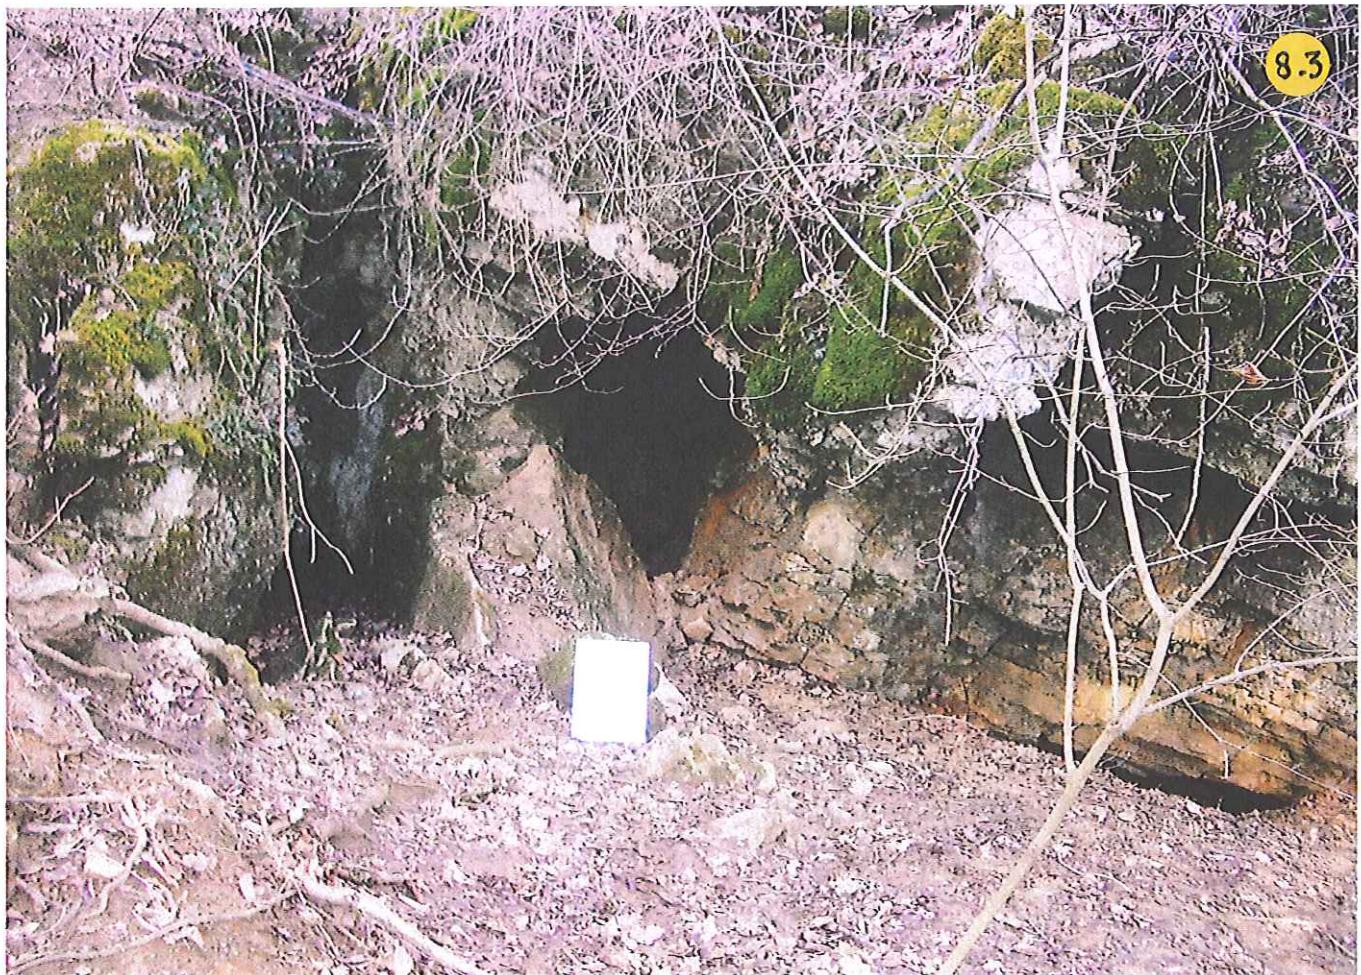
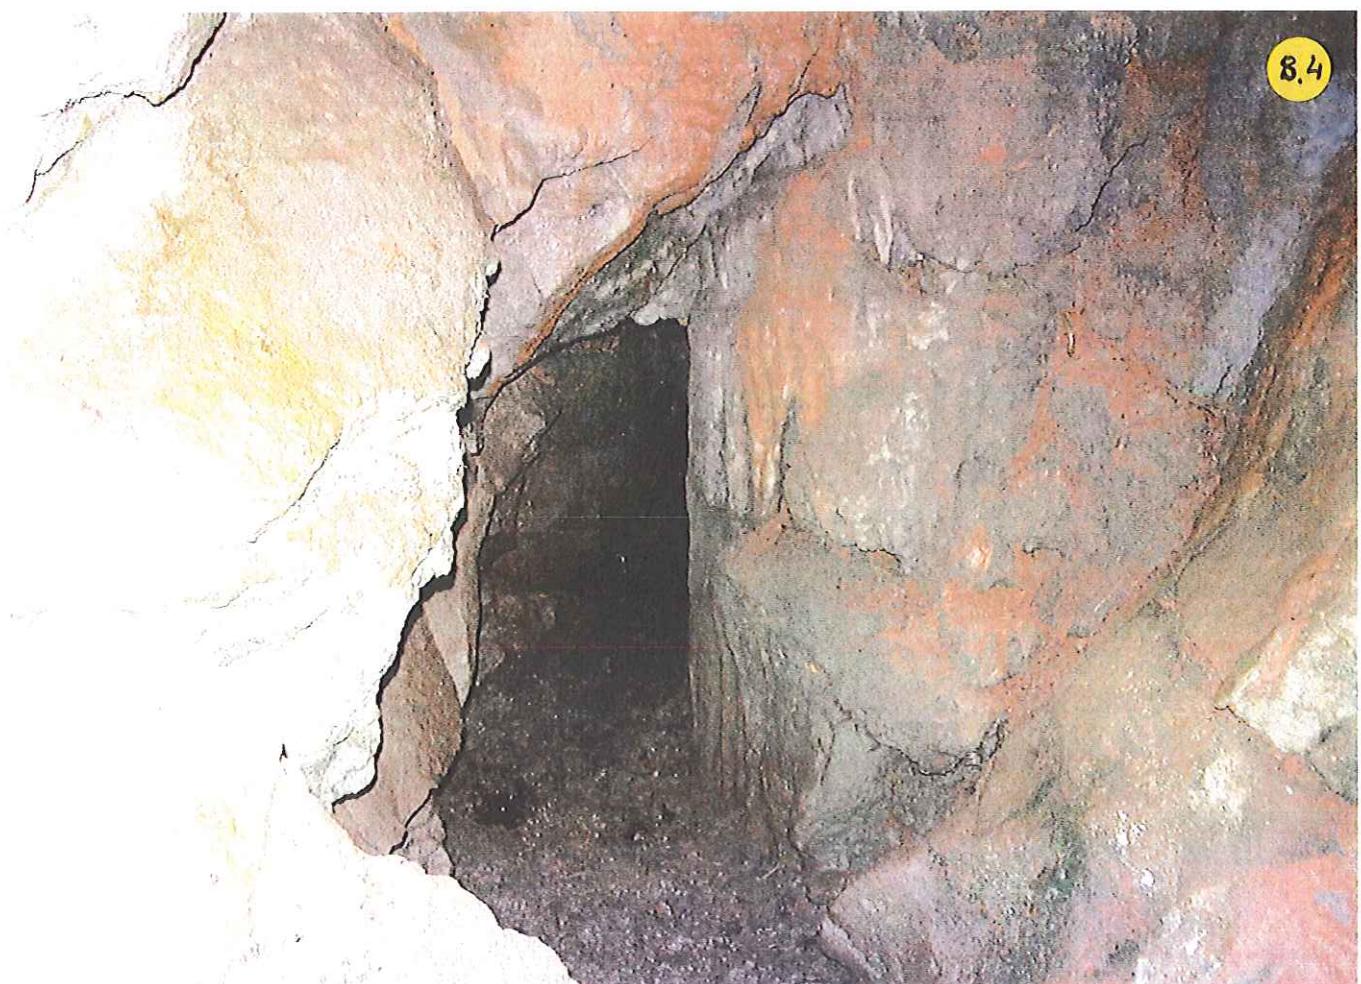
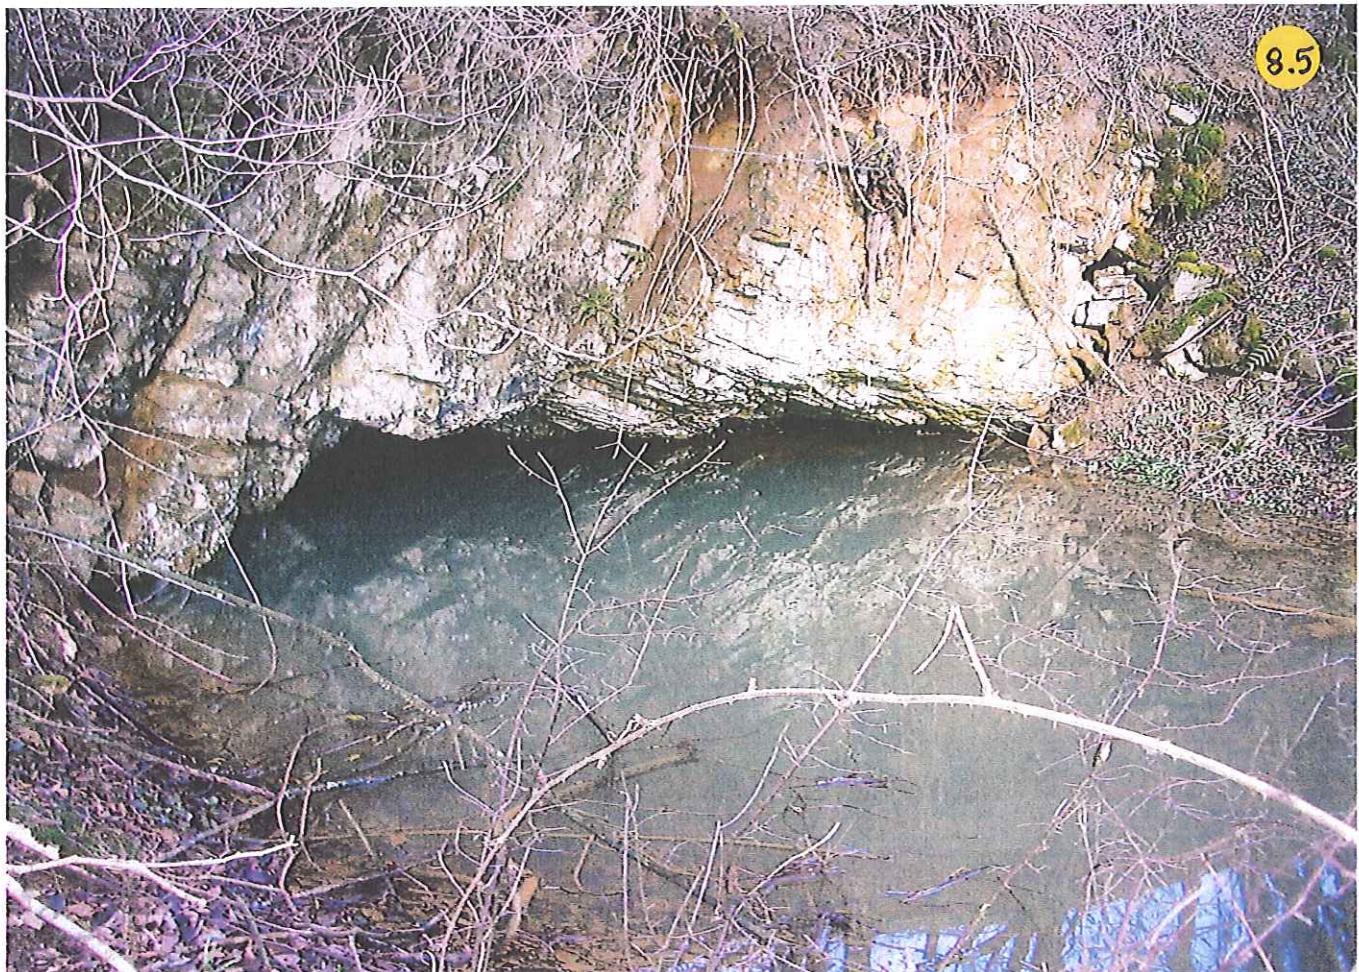
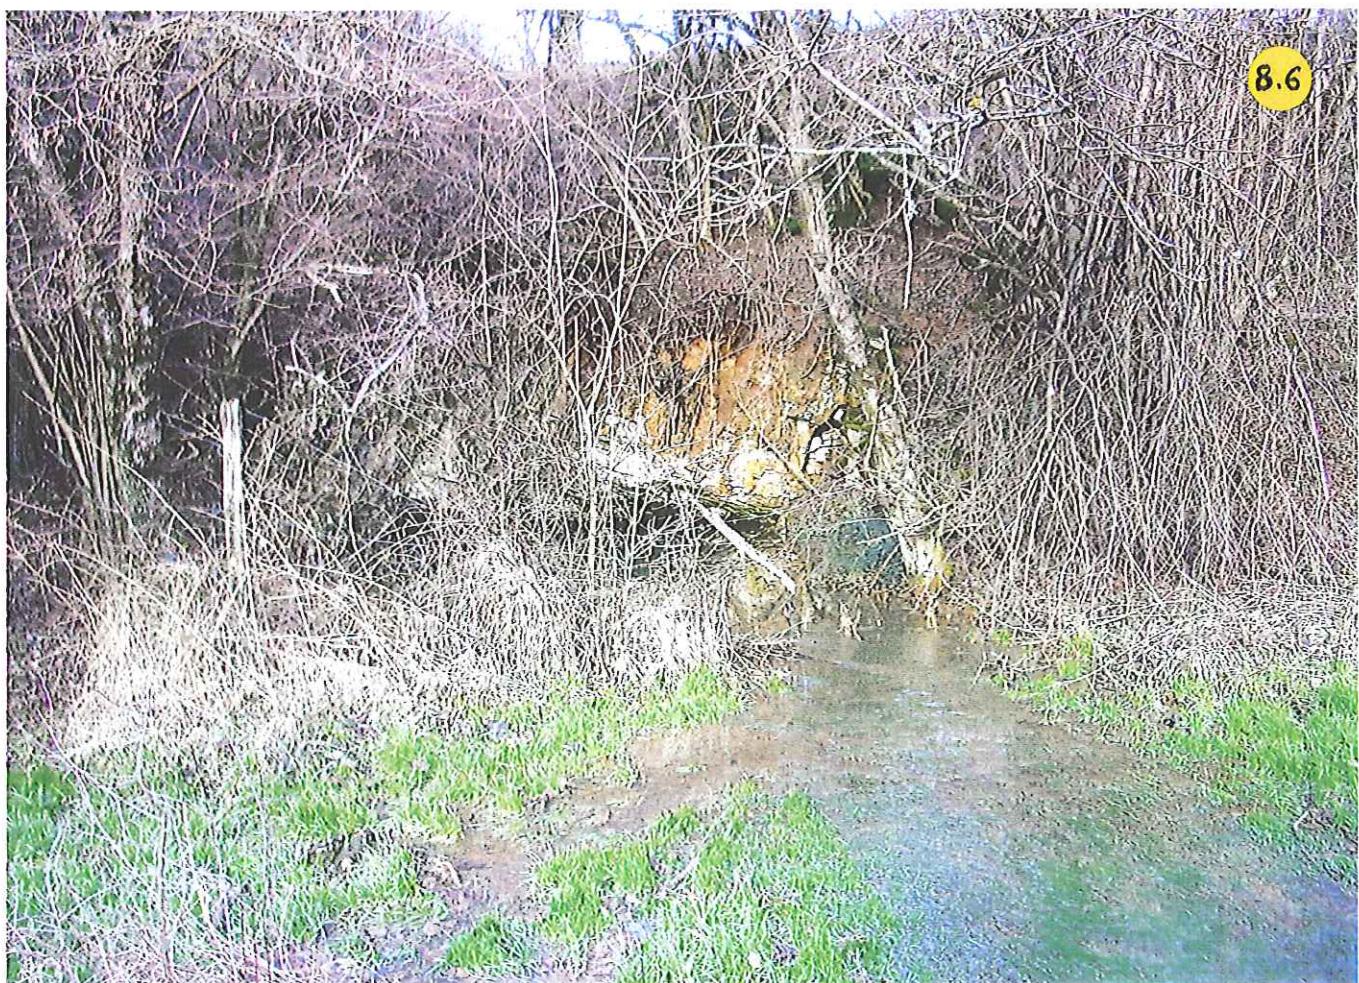
## PLANCHES PHOTOGRAPHIQUES

- 8.1 **L'ouvrage de captage « source de Charmoil »**
- 8.2 **Fils de fer barbelés dans le taillis limitant le PPI**
- 8.3 **Phénomène karstique en amont de l'ouvrage**
- 8.4 **Ouverture d'une cavité karstique**
- 8.5 **Résurgence karstique, « entrée » du réseau visitable**
- 8.6 **Résurgence et ruisseau se jetant dans le ruisseau de Voillans**
- 8.7 **Clôture délimitant la parcelle du PPI**
- 8.8 **Décharge, panneau matériaux inertes**
- 8.9 **Décharge, Portail**
- 8.10 **Tas de fumier en extérieur, hors zone étanche**
- 8.11 **Hameau de la Grande des Noix**

Cette dernière s'inscrit dans le réseau karstique important évoqué ci-dessus. L'empreinte karstique est par ailleurs soulignée par de nombreux lapiez et diverses cavités en amont du captage (ouvertures sur le karst non saturé – voir photographies 8.3 et 8.4 en annexe)

- la source est captée par un ouvrage en maçonnerie qui est maintenant régulièrement entretenu,
- l'environnement du captage comporte en aval une prairie humide et en amont un talus boisé avec de nombreux affleurements rocheux,
- l'ouvrage est situé sur une parcelle communale, cadastrée ZH n° 8,
- une ancienne clôture délimite grossièrement cet espace, y compris dans le talus (voir photographies en annexe, n° 8.2 et 8.7)

Ce système de clôture a également l'avantage de ne pas constituer un obstacle pour les eaux de ruissellement parfois chargées de feuilles ou de branchages, comme pour le cas présent, celles du ruisseau issu du trop plein du réseau karstique, en amont du captage (photos 8.5 et 8.6) spécialement en cas de fortes eaux de ce ruisseau.

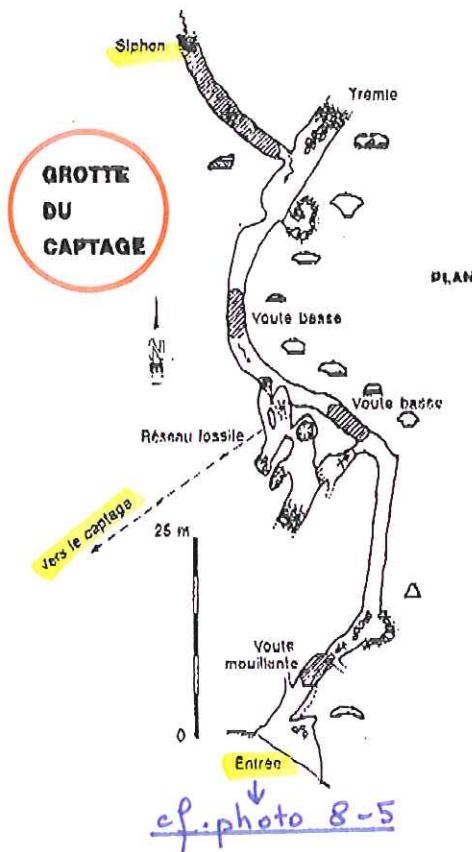
## PLAN DU RESEAU SOUTERRAIN VISITABLE

### Grotte du Captage

Dév. : 155 m

Nous avions exploré cette cavité en 1975. Un trop-plein de crue permet, en période sèche, d'atteindre un ruisseau qui sert à l'alimentation en eau potable de la commune de Voillans. Nous avions été bloqués par un siphon.

L'eau ne parvient plus au réservoir. Nous vérifions que le ruisseau coule toujours (1 l/s). Nous en profitons pour franchir le siphon terminal qui est légèrement désamorcé. Derrière, il est possible de progresser d'environ 8 m jusqu'à un nouvel abaissement de la voûte encombrée d'une barrière de concrétions.

En fait, c'était la canalisation qui va du captage au réservoir qui s'était brisée. La fuite était supérieure au débit d'étiage du ruisseau.
