Commune de Noël-Cerneux

Mise en place des périmètres de protection

Captages « Sous les Etangs »

Avis et propositions de l'hydrogéologue agréé

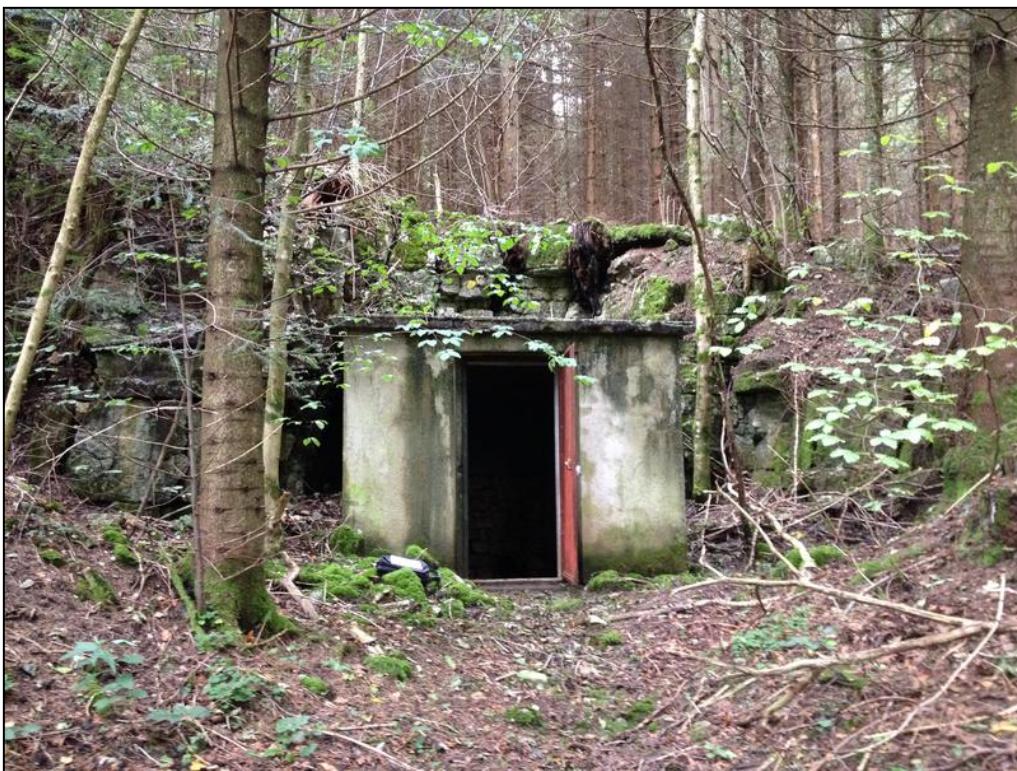
Vue du captage aval le 19/09/14

Le captage aval est adossé à un banc rocheux de 6 à 7 m de haut. Il s'agit d'un ouvrage rectangulaire maçonné de 3,60 de long pour 2 m de large et 3,30 m de haut, fermé par une porte métallique non étanche. D'ailleurs, lors de ma visite, l'ouvrage était investit par des grenouilles.

Ce captage est constitué d'un premier compartiment de décantation et d'un second compartiment d'adduction.

L'eau arrive au fond de l'ouvrage à la base d'un mur en pierres et en dessous du drain d'arrivée.

La conduite d'adduction est crépinée.

Le trop-plein qui se situe sous la porte ressort quelques mètres plus à l'aval. **La sortie devra être dégagée et équipée d'un dispositif anti-intrusion.**

Les traces d'eau en période de crue s'arrêtent au niveau du seuil de porte. Il semblerait que lors de ces périodes, l'eau s'évacue sous la porte. **Cela signifie que le trop-plein n'est pas suffisamment bien dimensionné. Par conséquent, le dispositif de trop-plein devra être repensé pour être en adéquation avec la mise en place d'une porte étanche avec une grille d'aération en partie haute.**

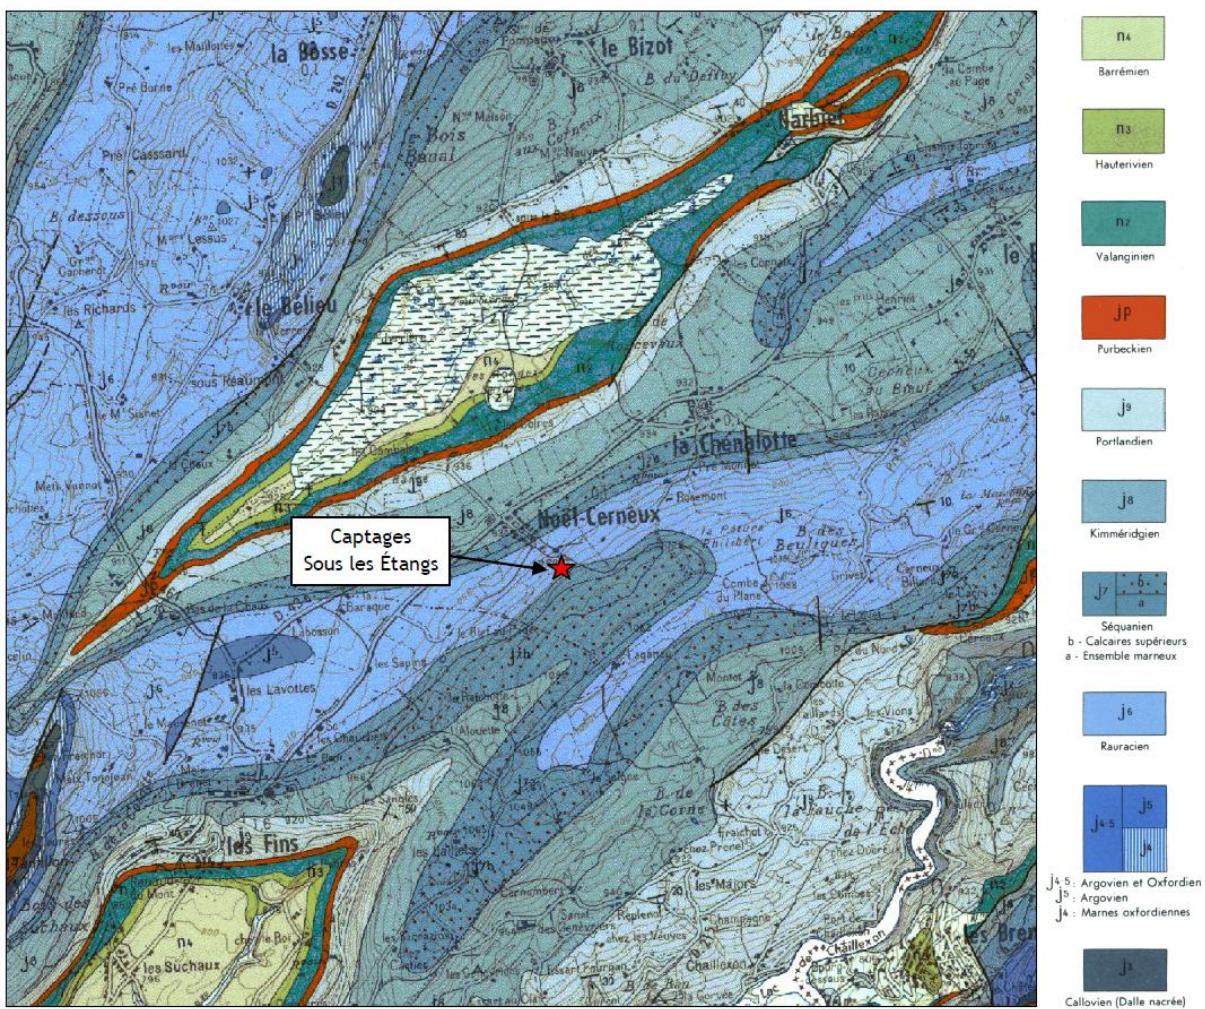
Figure 2 : Contexte géologique

Noël-Cerneux se situe dans la Haute Chaîne du Jura caractérisée dans le secteur, par une succession d'anticlinaux à cœur jurassique et de synclinaux à cœur crétacé dont les axes sont orientés nord-est/sud-ouest.

Les captages sont implantés en bordure Nord-Ouest de la terminaison périclinale de la prolongation du synclinal du val de Morteau.

Dans son rapport, le Cabinet Reilé indique que le captage aval draine un banc calcaire intercalé dans les niveaux marneux du Séquanien inférieur tandis que le captage amont draine les calcaires du Séquanien supérieur.

Il est également indiqué que les ruissellements issus des fuites du captage amont s'infiltrent dans les calcaires drainés par le captage aval.

Ceci illustre les relations probables qu'il peut exister entre les différents niveaux aquifères ainsi que leur vulnérabilité compte tenu de la rapidité des échanges.

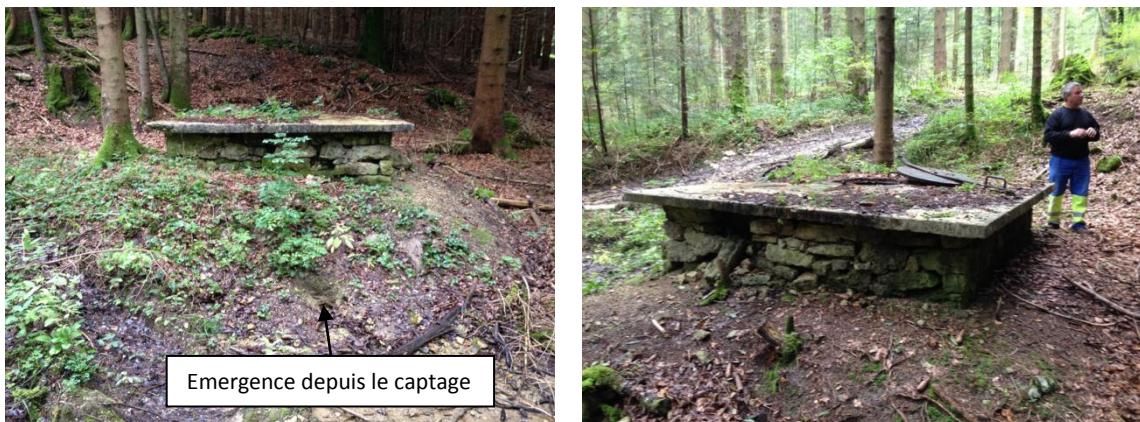
Figure 3 : Vues du captage amont

Le captage amont est un ouvrage carré de 1,50 m de coté, enterré, couvert d'une dalle béton et fermé par un tampon circulaire non étanche en fonte et une barre en métal.

Il accueille deux arrivées d'eau qui ont été jaugées à environ $10 \text{ m}^3/\text{j}$ lors de ma visite.

L'intérieur de l'ouvrage est divisé en 2 compartiments dont l'un est censé être le bac de décantation et le second, le bac d'adduction mais les deux semblent être à l'équilibre.

Cet ouvrage montre de gros défauts de fonctionnement, d'étanchéité et de structure.

Le trop-plein qui était submergé lors de ma visite n'est pas fonctionnel. Aucun mouvement d'eau n'a été mis en évidence dans l'ouvrage. Ni depuis le trop-plein vertical (pas d'aspiration), ni depuis une éventuelle conduite d'adduction. En revanche, on constate que les ruissellements superficiels augmentent à l'aval du captage par rapport aux écoulements à l'amont. La vidange de l'ouvrage ne semble se faire que par des défauts d'étanchéité.

D'après le Maire et l'employé communal qui m'accompagnaient, il n'y a pas d'arrivée d'eau directe dans le captage aval ni le réservoir en provenance de la source amont. La municipalité l'a fait vérifier après ma visite par détection et suivi de la canalisation de départ. Celle-ci alimentait d'anciennes fontaines. En revanche, il avait déjà été constaté par traçage que les eaux du captage amont ressortent par une émergence à l'aval immédiat de l'ouvrage avant de se perdre et de réapparaître dans le captage aval en 3/4 d'heure environ.

Ces eaux participent vraisemblablement à l'augmentation de la turbidité du captage aval en période de pluie.

Partant de ces constats et en considérant que la commune dispose d'une ressource d'appoint via le syndicat des eaux du Haut Plateau du Russey en période de manque d'eau, on peut s'interroger sur la nécessité de conservation de cet ouvrage dont il a été démontré qu'il ne participe pas à l'alimentation directe du réservoir.

En effet, compte tenu des coûts et des difficultés de réfection et de dimensionnement du captage ainsi que de la nécessité de le connecter au réservoir par une nouvelle conduite à créer, **je propose l'abandon du captage amont**.

Cela impliquera la nécessité de détourner les eaux issues de ce captage de la zone de ruissellement actuelle afin d'éviter qu'elles ne s'infiltrent et ressortent dans le captage aval.

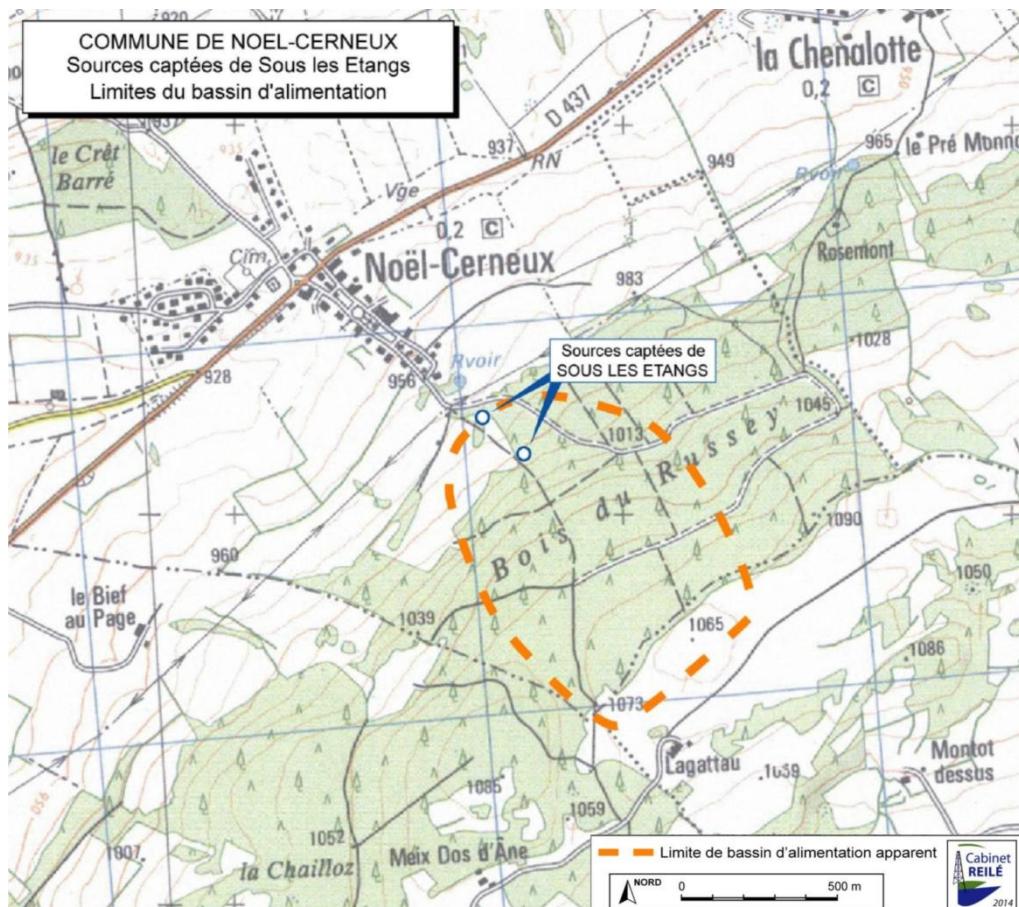
Figure 4 : Extension du bassin d'alimentation apparent de la source « Sous les Etangs aval »

Comme le souligne le Cabinet Reilé, les bassins d'alimentation des sources sont sans doute restreints au relief qui les domine compte tenu des débits limités. Ces sources ne sont vraisemblablement pas connectées à un système karstique majeur.

Ainsi, on peut considérer que le bassin versant proposé par le Cabinet Reilé est cohérent.

De plus, compte tenu de l'absence d'activités potentiellement polluantes dans le secteur et de l'occupation du sol essentiellement forestière et prairiale au sein du bassin d'alimentation proposé, la réalisation de traçage des eaux souterraines ne s'avère pas indispensable.

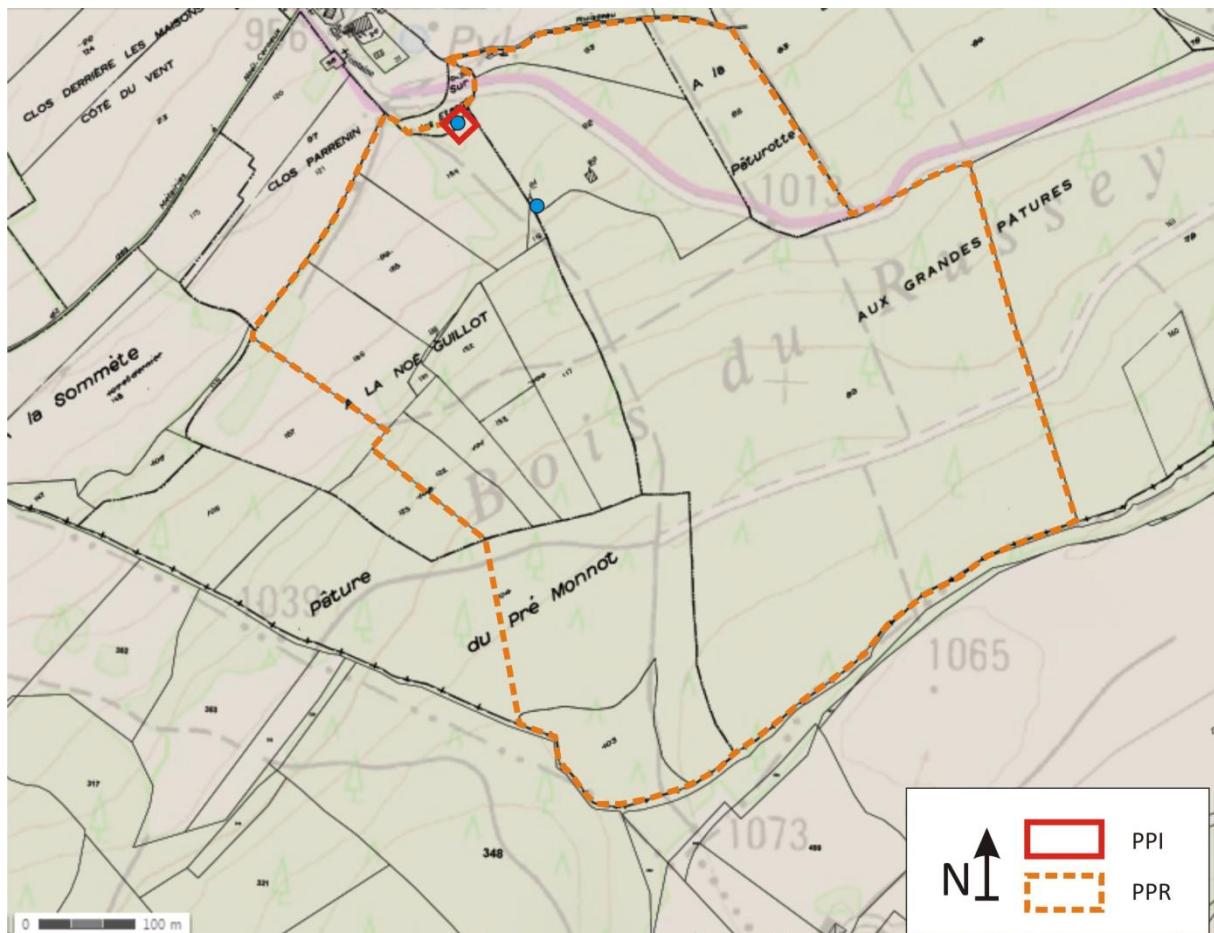
Figure 5 : Plan du périmètre de protection rapprochée du captage « sous les Etangs aval »

Par conséquent, je ne propose qu'un seul niveau de prescriptions sur le périmètre de protection rapprochée dont l'objectif sera de maintenir l'occupation actuelle du sol en évitant les phénomènes pouvant favoriser l'apparition de turbidité au captage.

Les contours sont inspirés de ceux du bassin d'alimentation proposé par le Cabinet Reilé adaptés aux limites des parcelles.

- Compte tenu de la rapidité de restitution au captage aval, les circulations d'eau superficielles présentes en période de pluie, issues du chemin d'exploitation forestière et de l'émergence du captage amont, devront être déviées de la zone d'infiltration identifiée au dessus du captage aval, afin de réduire les risques de transport d'une éventuelle pollution accidentelle et de ne pas accentuer le phénomène de turbidité ;
