Gilles CECILLON  
Hydrogéologue agréé par  
le Ministère de la Santé pour le  
département de la Côte d'Or

Source du Creux au Vau  
Commune de Mirebeau-sur-Bèze

## AVIS HYDROGEOLOGIQUE SUR LA DETERMINATION DES PERIMETRES DE PROTECTION

1 septembre 2015

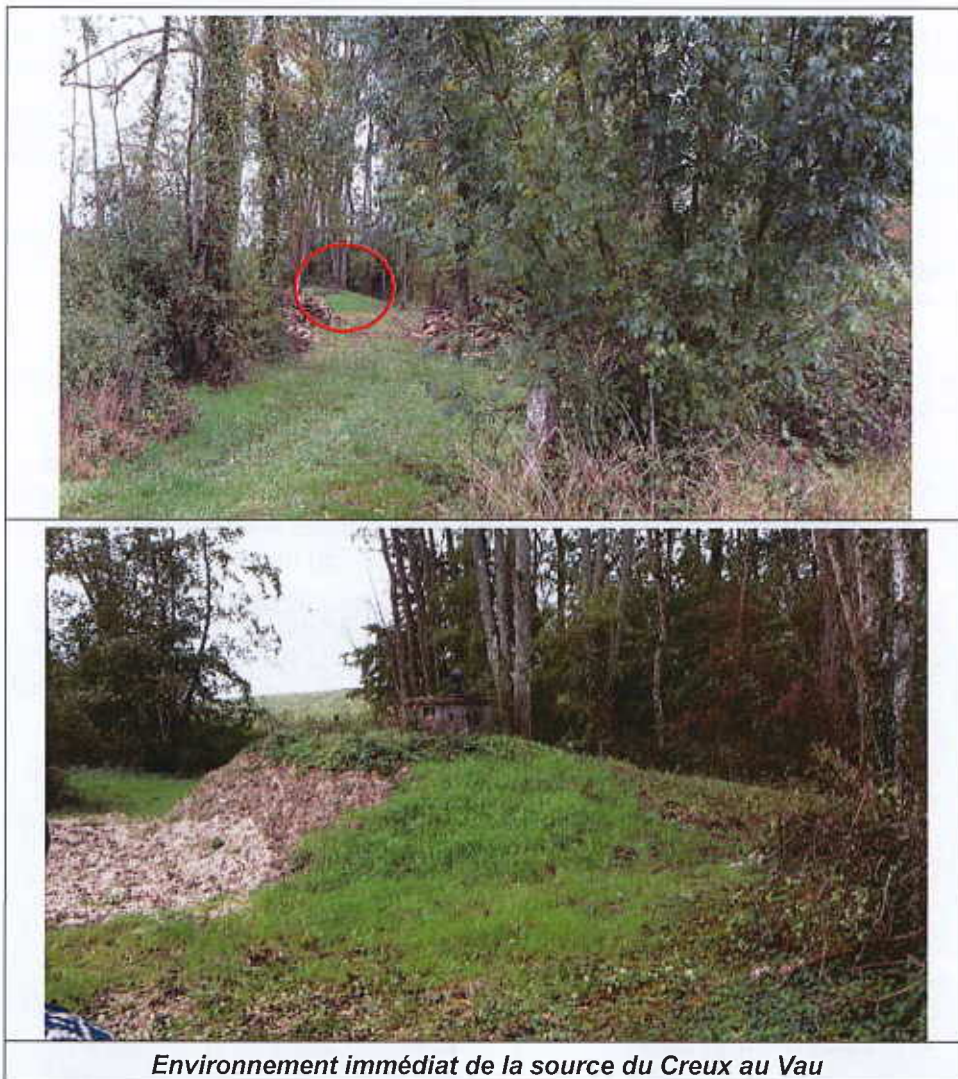
*Environnement immédiat de la source du Creux au Vau*

Le captage de la source est localisé au pied d'une colline calcaire « Les Grands Montants », dans une zone humide boisée dit « Grand Etang ».
