# **DEPARTEMENT DE LA COTE D'OR**

## **Communes de Nicey et Griselles**

### **Source des Pouges**

**Périmètres de protection du captage  
destiné à l'alimentation en eau potable  
des communes de NICEY et GRISELLES  
Forage 0405-1X-0009**

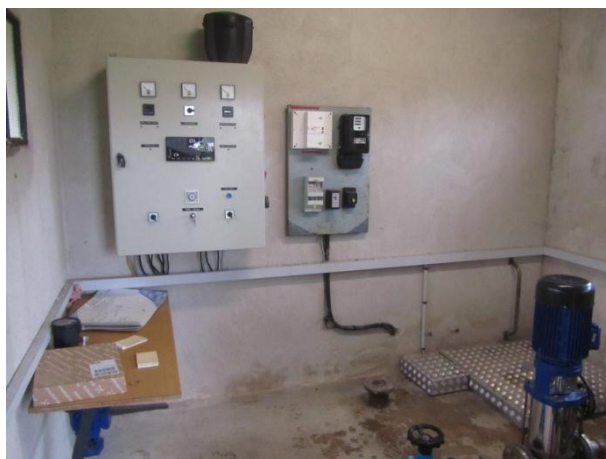
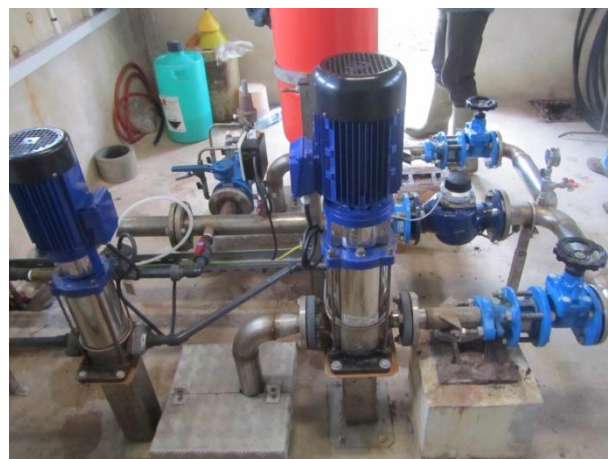
L'intérieur du local d'une superficie de 13 m<sup>2</sup> comporte :

- l'armoire électrique commandant les pompes,
- les 2 pompes de refoulements (pompes de surface) d'un débit nominal de 10 m<sup>3</sup>/h,
- la station de traitement au chlore gazeux,
- l'accès à la chambre de collecte.

*Photos du local technique*

L'ouvrage et les équipements sont en bon état, compatible avec une exploitation et distribution d'eau potable.
