DETERMINATION DES PERIMETRES DE PROTECTION  
DES SOURCES ALIMENTANT LA COMMUNE DE SEIGNY

EN EAU POTABLE

AVIS DE L'HYDROGEOLOGUE AGREE

**Maurice AMIOT**

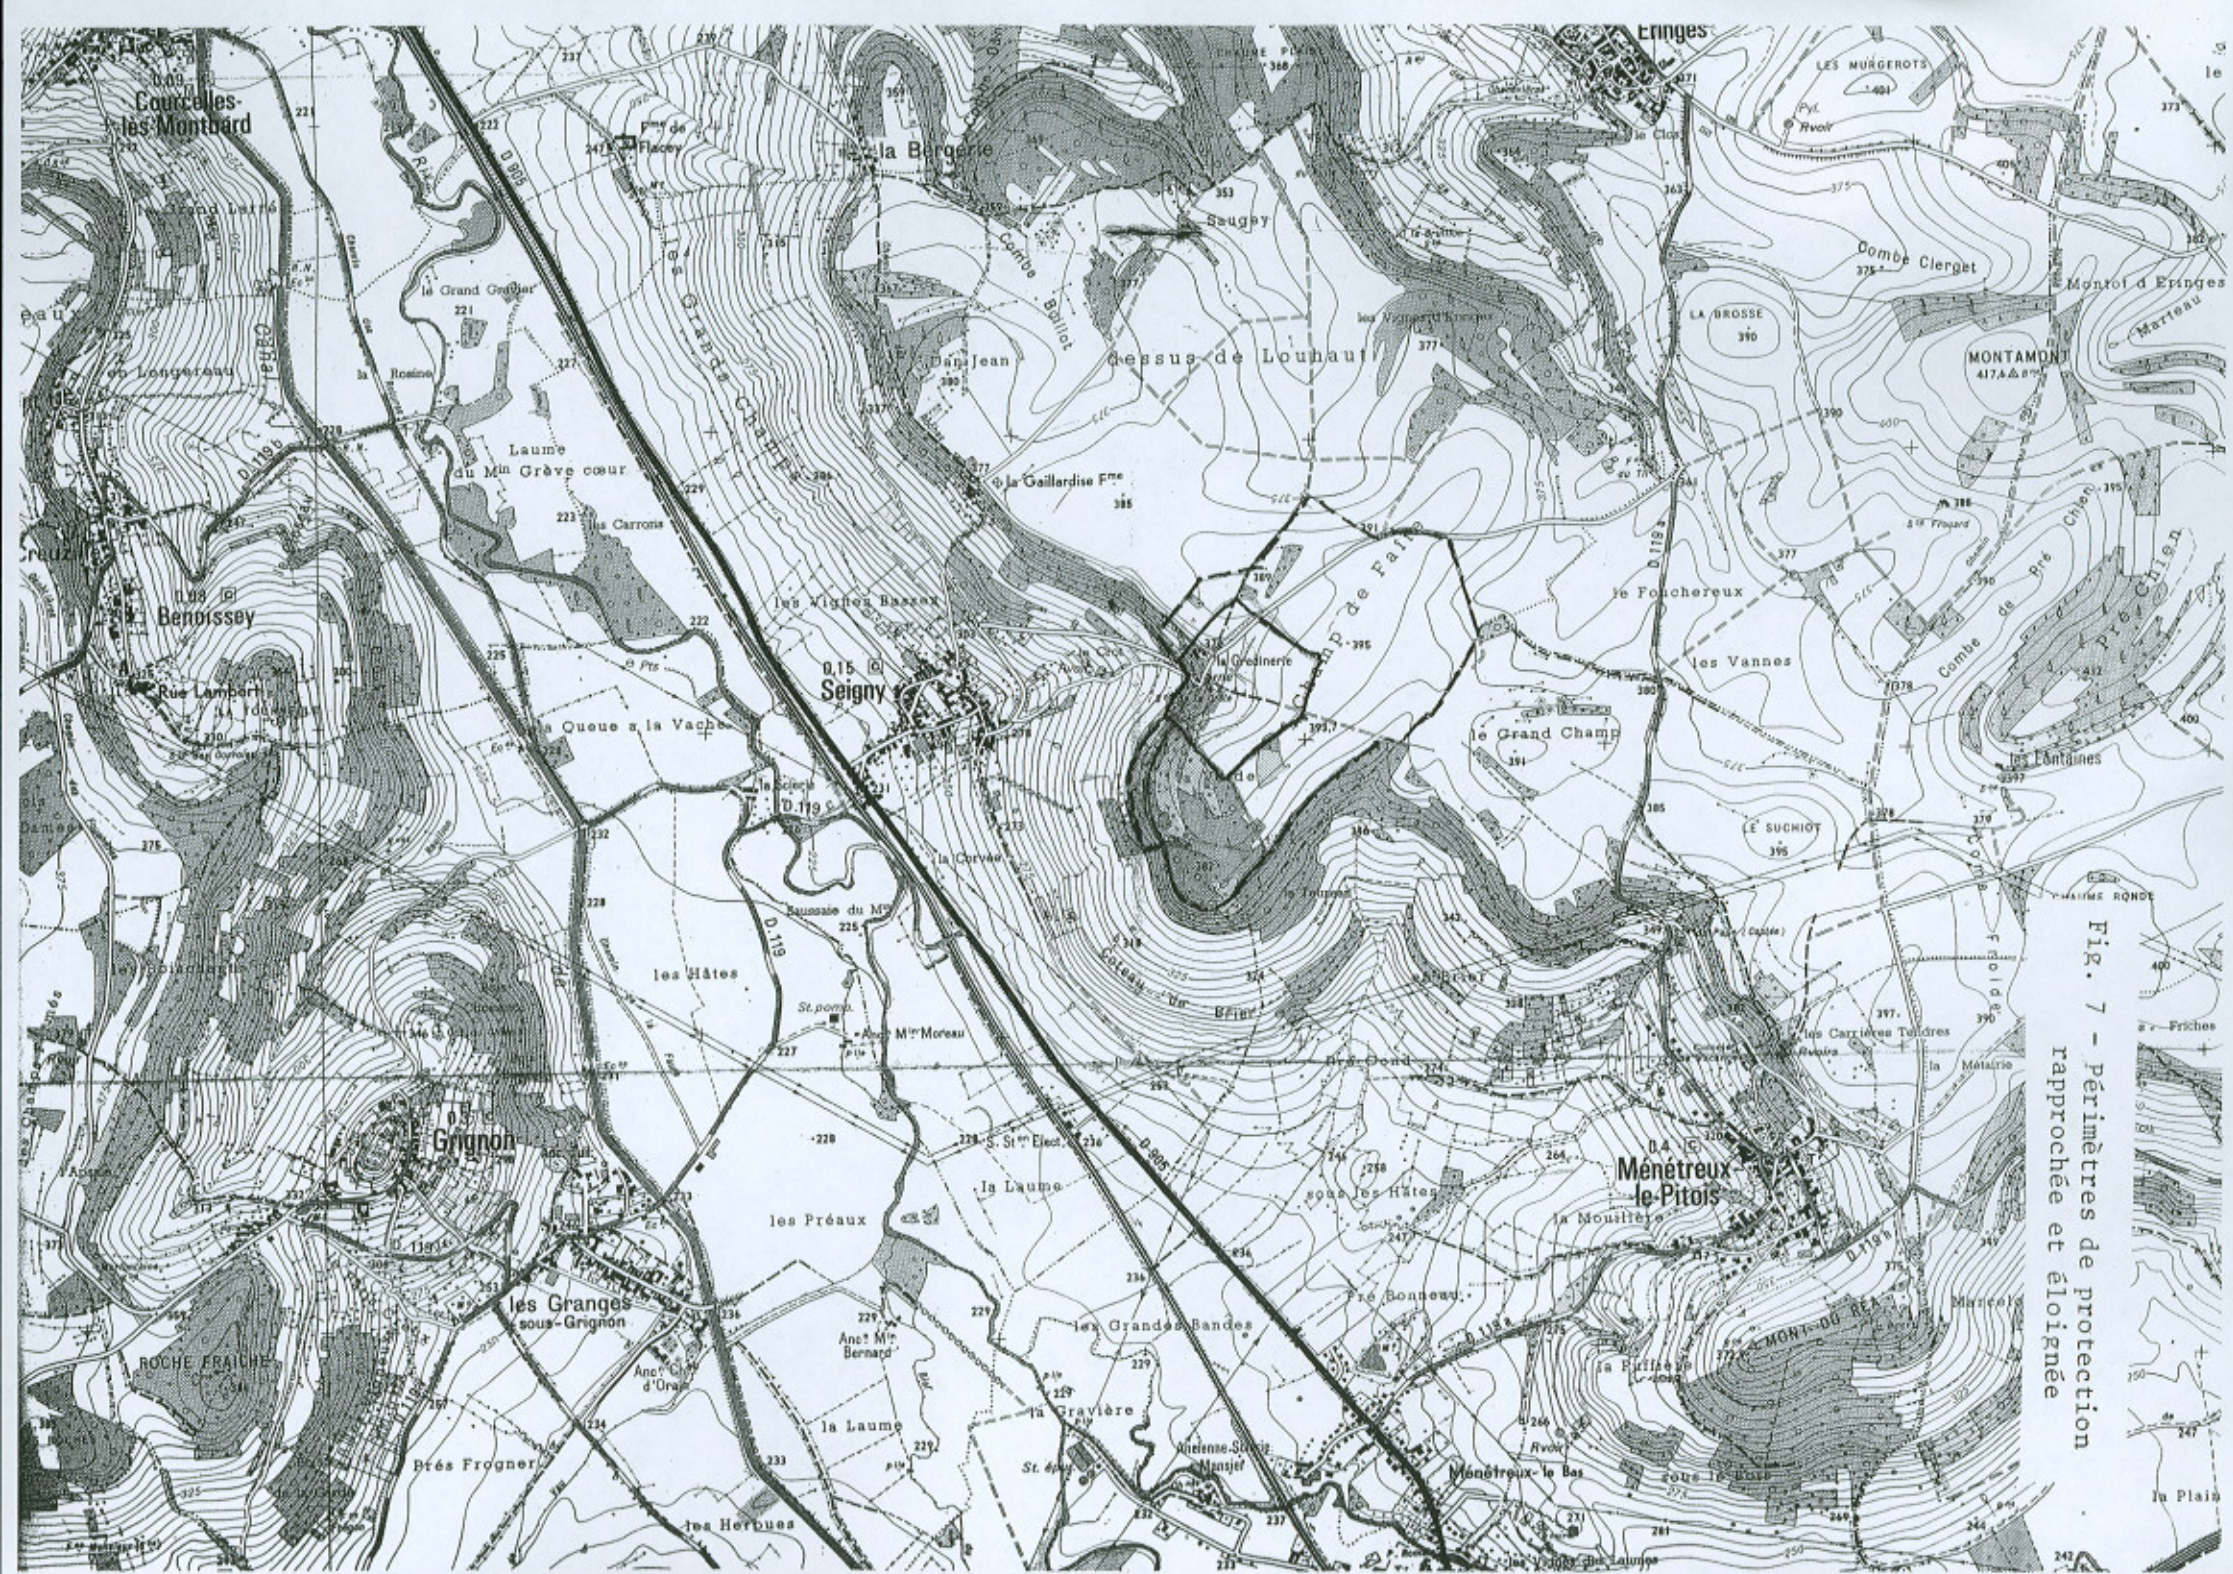
Fig. 7 - Périmètres de protection  
rapprochée et éloignée

#### **Périmètre de protection éloignée (fig. 7)**

Il s'étendra à la portion de plateau dominant le captage et sera plus développé au Nord-Est, compte tenu de l'orientation dominante de la fracturation qui est Nord 45°.

- A l'W, du captage la lisière inférieure des bois
- - au NW, la ligne de plus grande pente passant à 200m du col puis la ligne de crête jusqu'à la cote 389, le chemin rural qui se dirige vers le « dessus de Louhaut » sur 300m, enfin le rebord du plateau à hauteur de la cote 382
- au NE, une ligne rejoignant la limite de commune
- au SE, la limite de commune puis la lisière du bois qui borde le plateau

#### **Périmètre de protection rapprochée (fig. 7)**

- à l'aval, et pour des facilités de repérage sur le terrain, la lisière inférieure du bois, tant sous les bois de la Verde que sous la bergerie de la Gredinerie
- latéralement au Nord, la ligne de plus grande pente passant à l'ouest de la Gredinerie
- latéralement au Sud-Ouest, la ligne de plus grande pente passant à 100 m au Sud du captage puis sur le plateau la lisière du Bois de la Verde

- à l'amont, c'est-à-dire côté plateau, une ligne recoupant la route d'Eringes à 200m de la cote 374, jusqu'à atteindre la ligne de crête de Champ de Faîte, puis cette ligne jusqu'à la lisière du bois de la Verde.

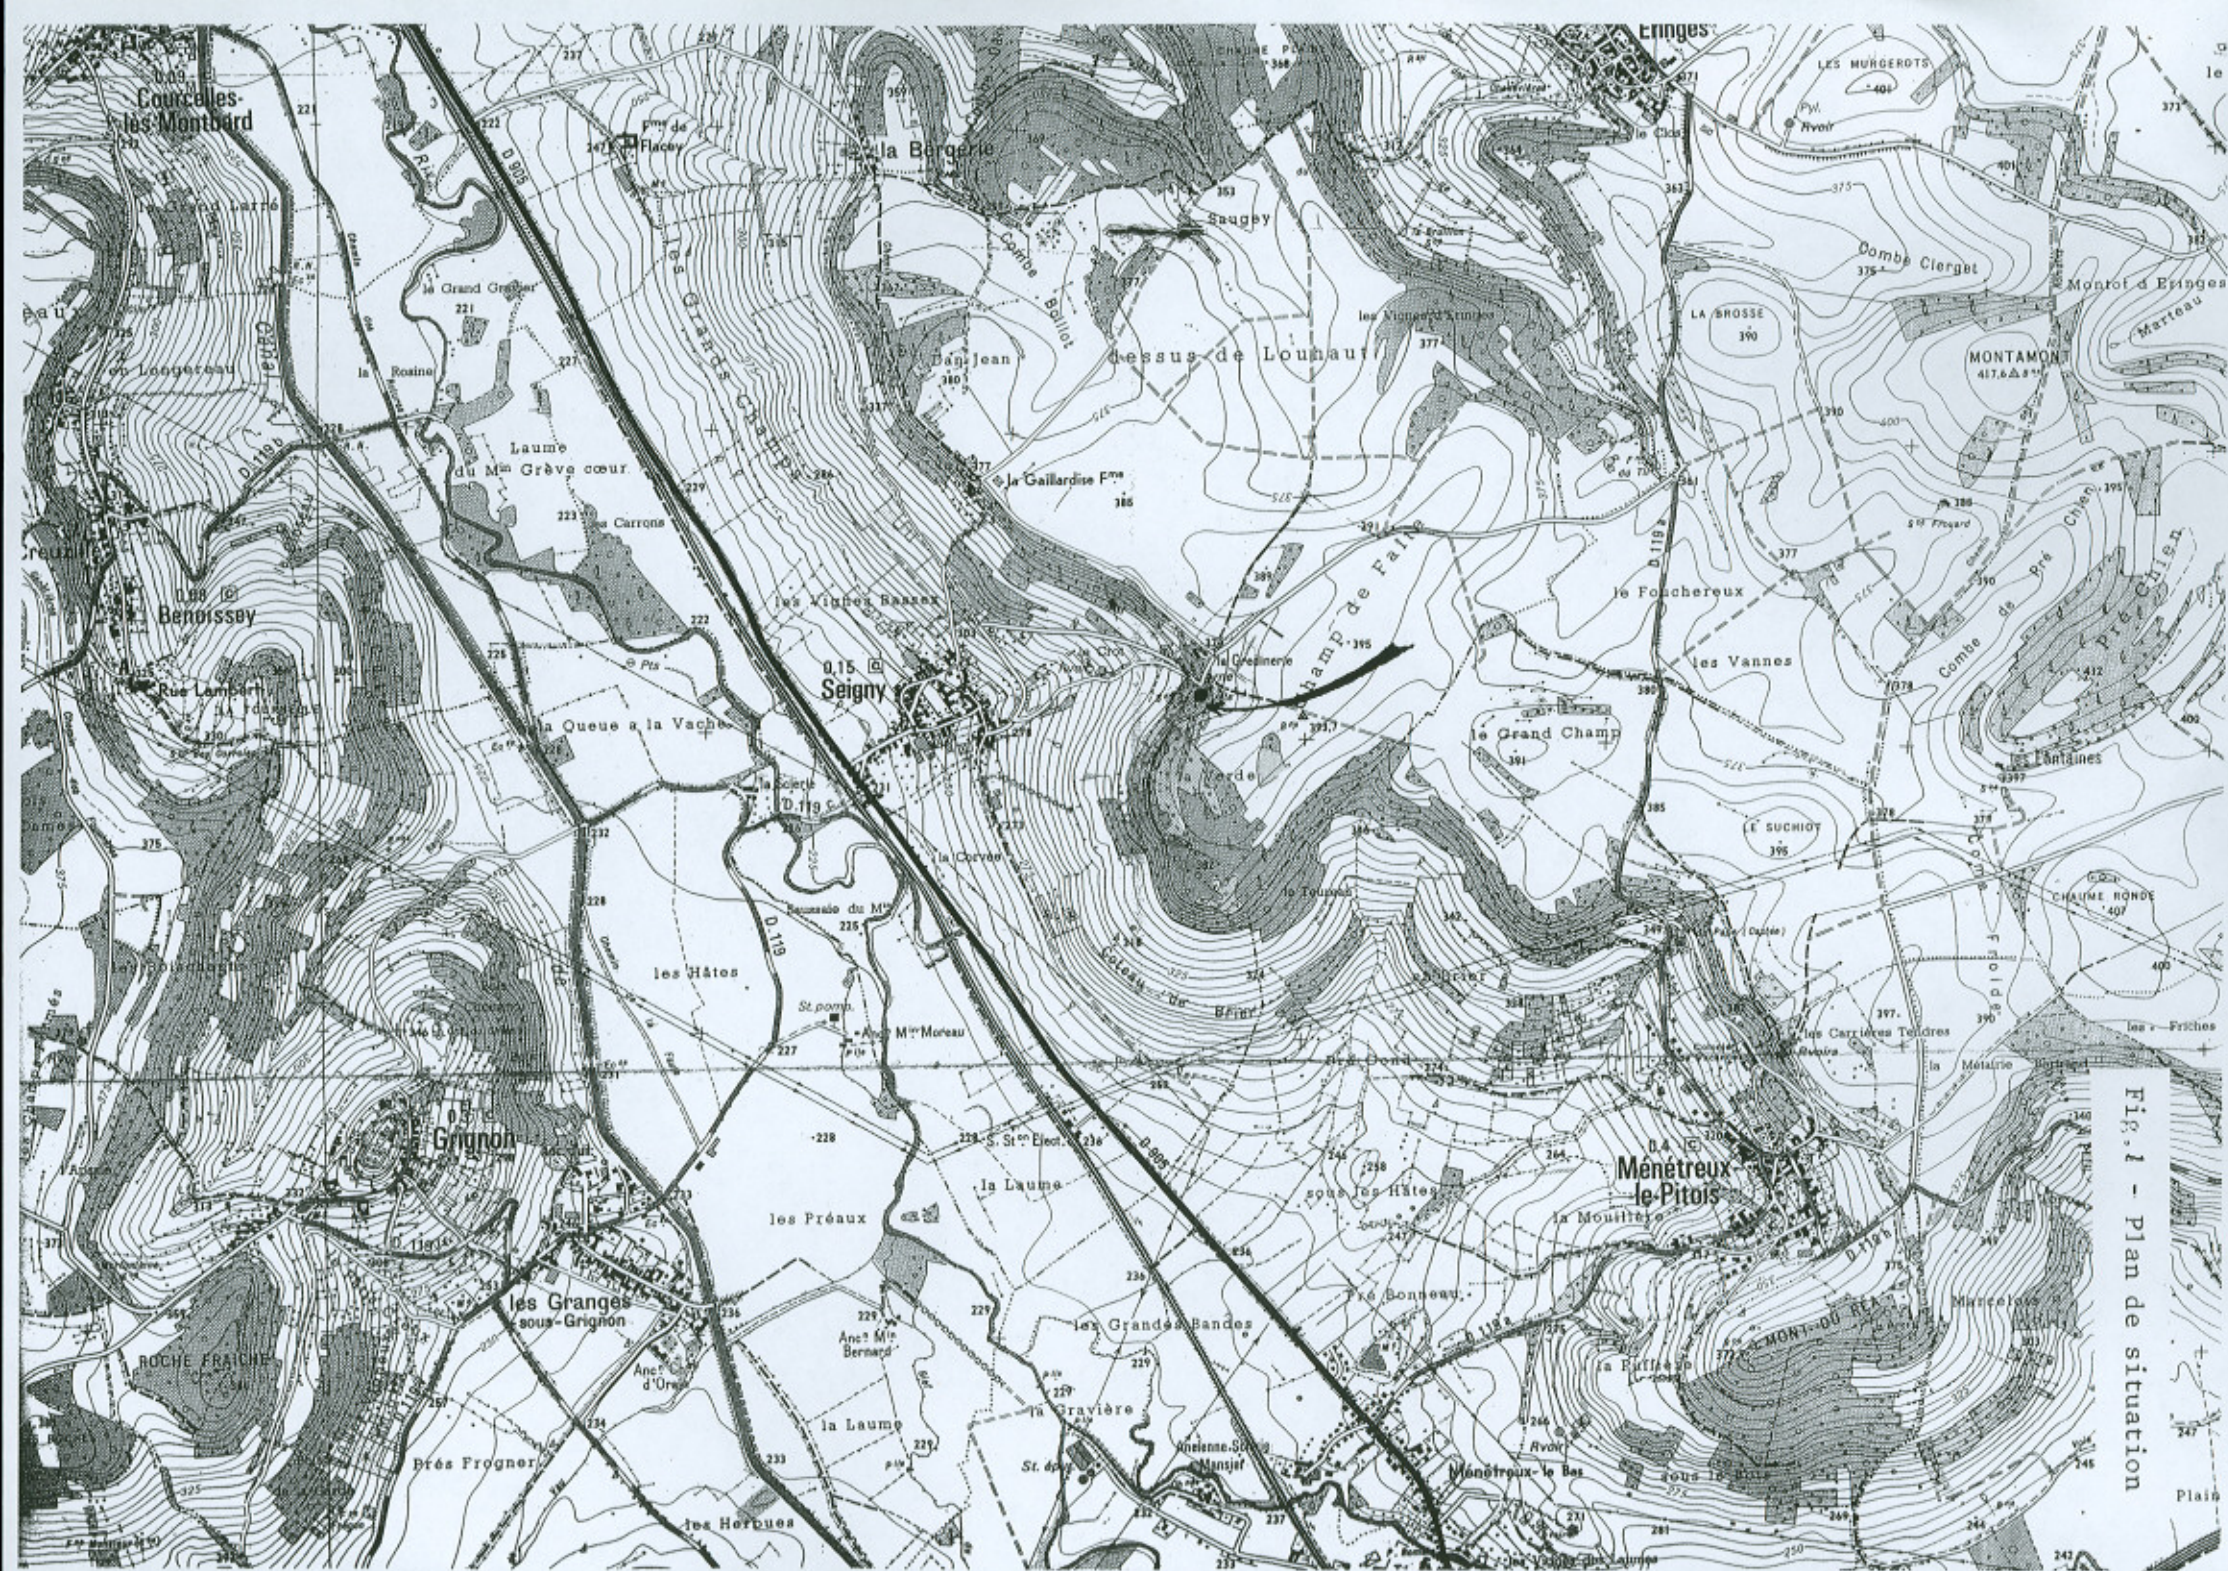
Fig. 1 - Plan de situation

La commune de Seigny est alimentée par les sources du Crot et de la Crête, situées, la première sur le versant droit du vallon qu'emprunte la route de Seigny à Eringes pour accéder au plateau, la seconde dans l'axe même du vallon (plan de situation fig. 1).

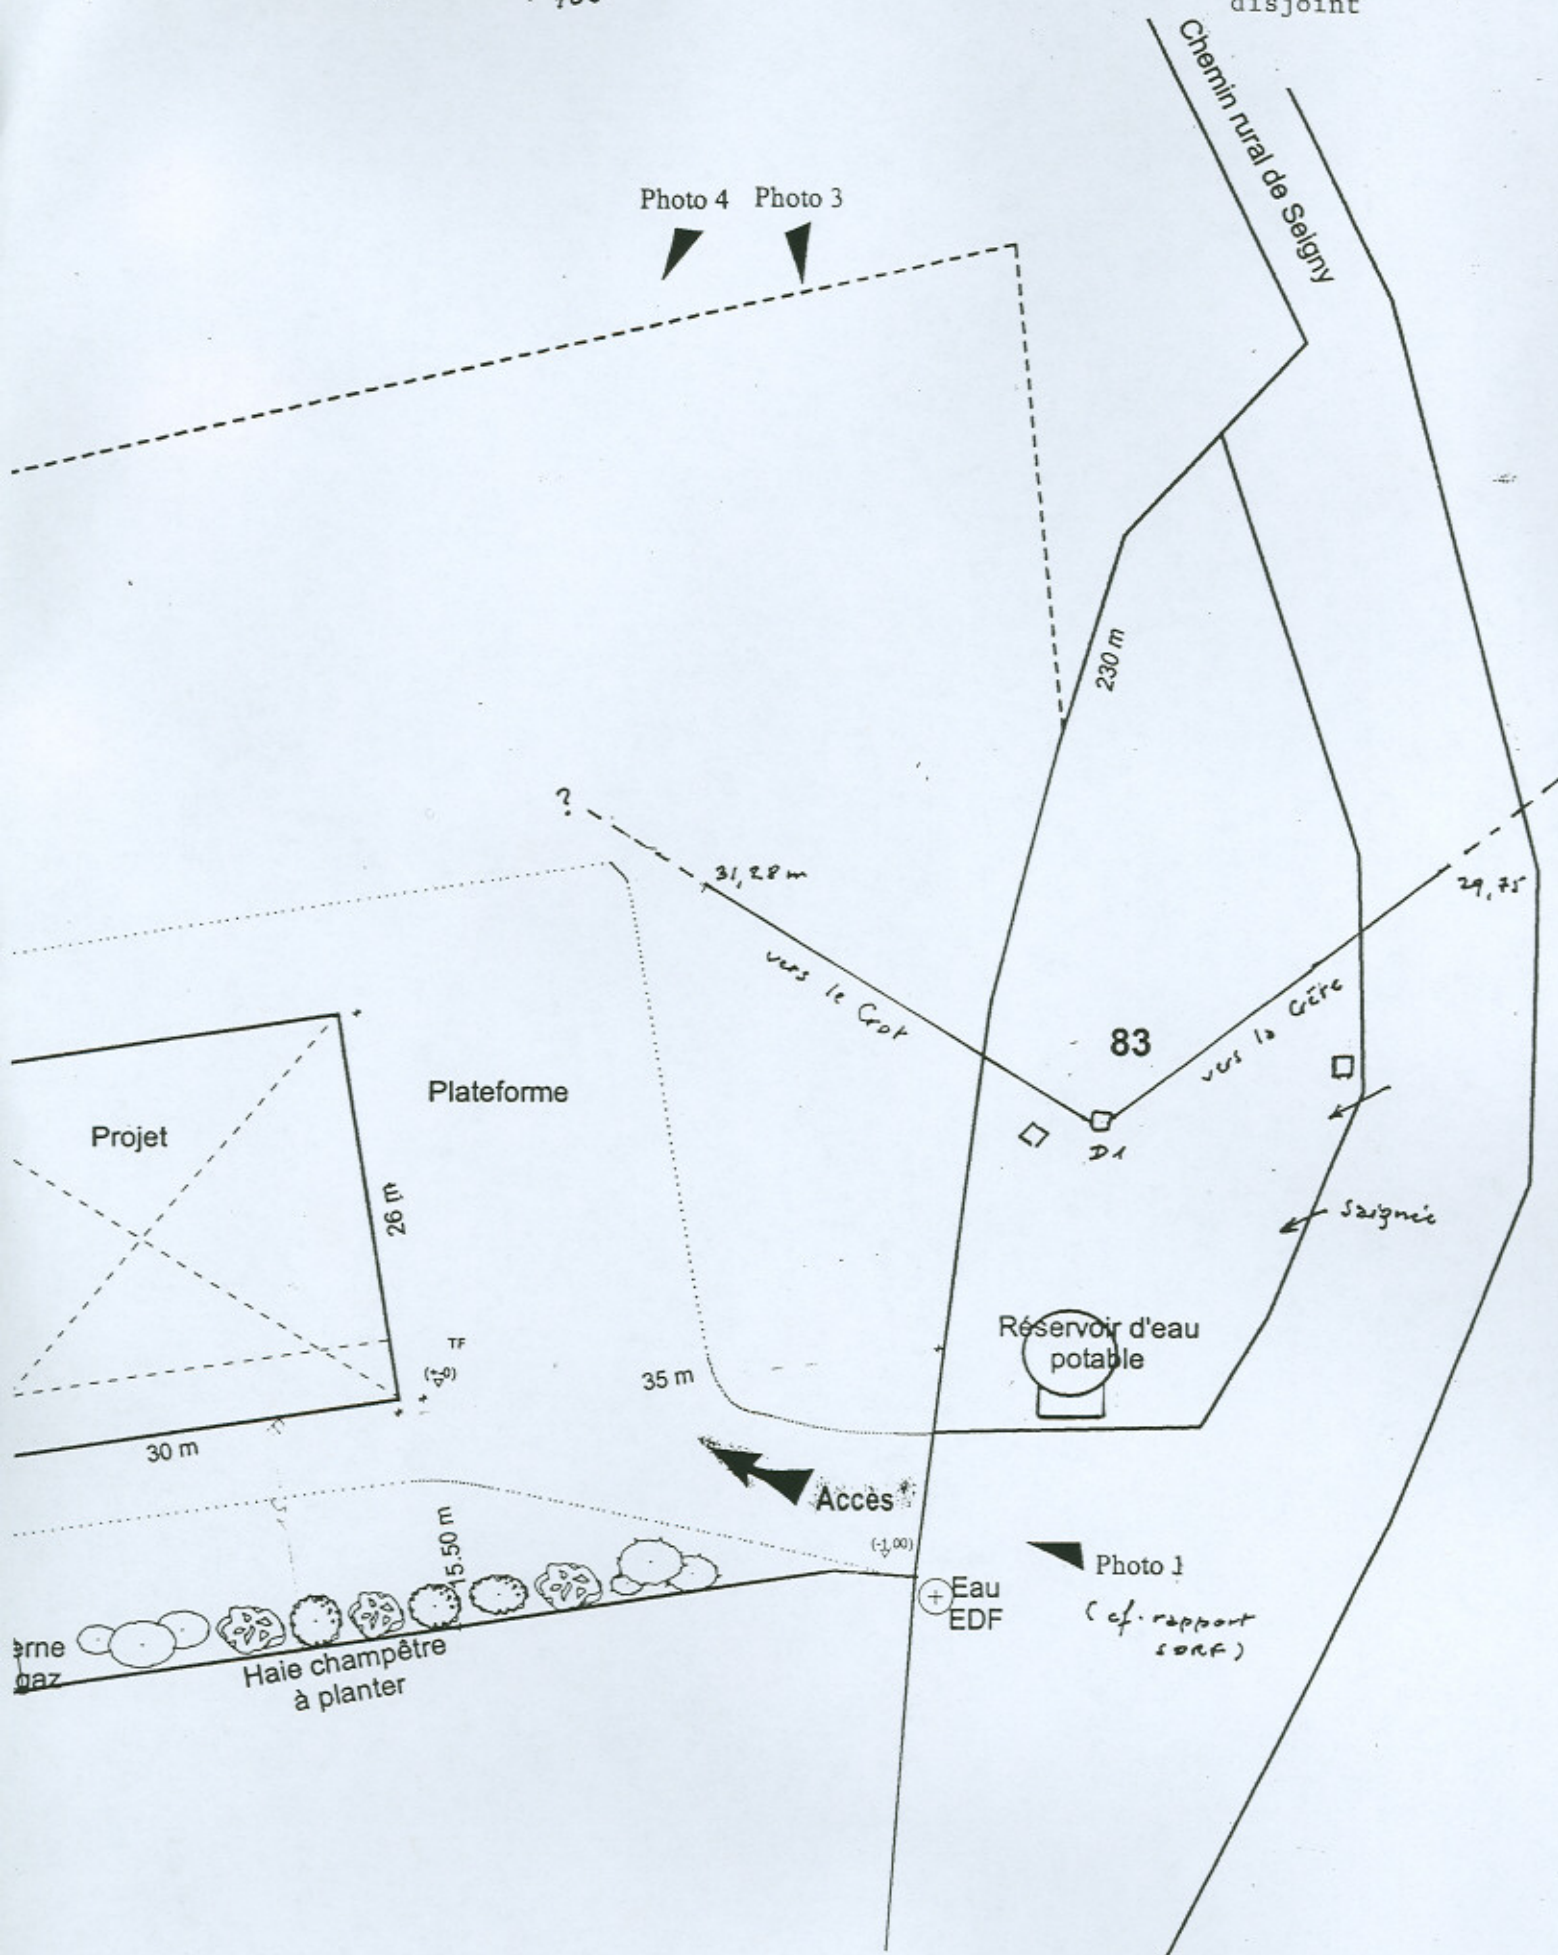
Fig. 9 - Zone d'urée-réservoir  
Périmètre immédiat  
disjoint

Echelle approx. 1/100

Le réservoir est situé à l'extrémité de la parcelle 83, section ZI, lieu-dit « le Crot », en bordure de l'ancienne route d'Eringes (fig. 9), dans l'axe du vallon. La parcelle 83 est plantée de quelques peupliers. Les conduites correspondant aux deux sources débouchent dans un regard D1 placé immédiatement en amont du réservoir. Un regard annexe est en bordure immédiate de la route et reçoit des venues d'eau annexe en provenance du versant (3 sur la fig. 8). Elles non plus ne sont pas localisées. Les deux regards sont en bon état et munis d'un capot de fonte débordant.

#### **PROJET DE CONSTRUCTION D'UN HANGAR AGRICOLE (fig. 9)**

En fonction des nouvelles données et à condition de prendre les précautions nécessaires au moment de la réalisation des travaux, comme par la suite lors de l'exploitation du bâtiment, la canalisation et la stabulation semblent compatibles. L'attention du maître d'œuvre doit cependant être attirée sur la nécessité de prendre les mesures nécessaires pour mettre les
