**Délimitation des périmètres de protection des 3 sources alimentant la commune d'Hauteroche : source Vignot, source Sous Rochaux, source Ruelle Brûlée**

**Avis d'hydrogéologue agréé  
en matière d'hygiène publique**

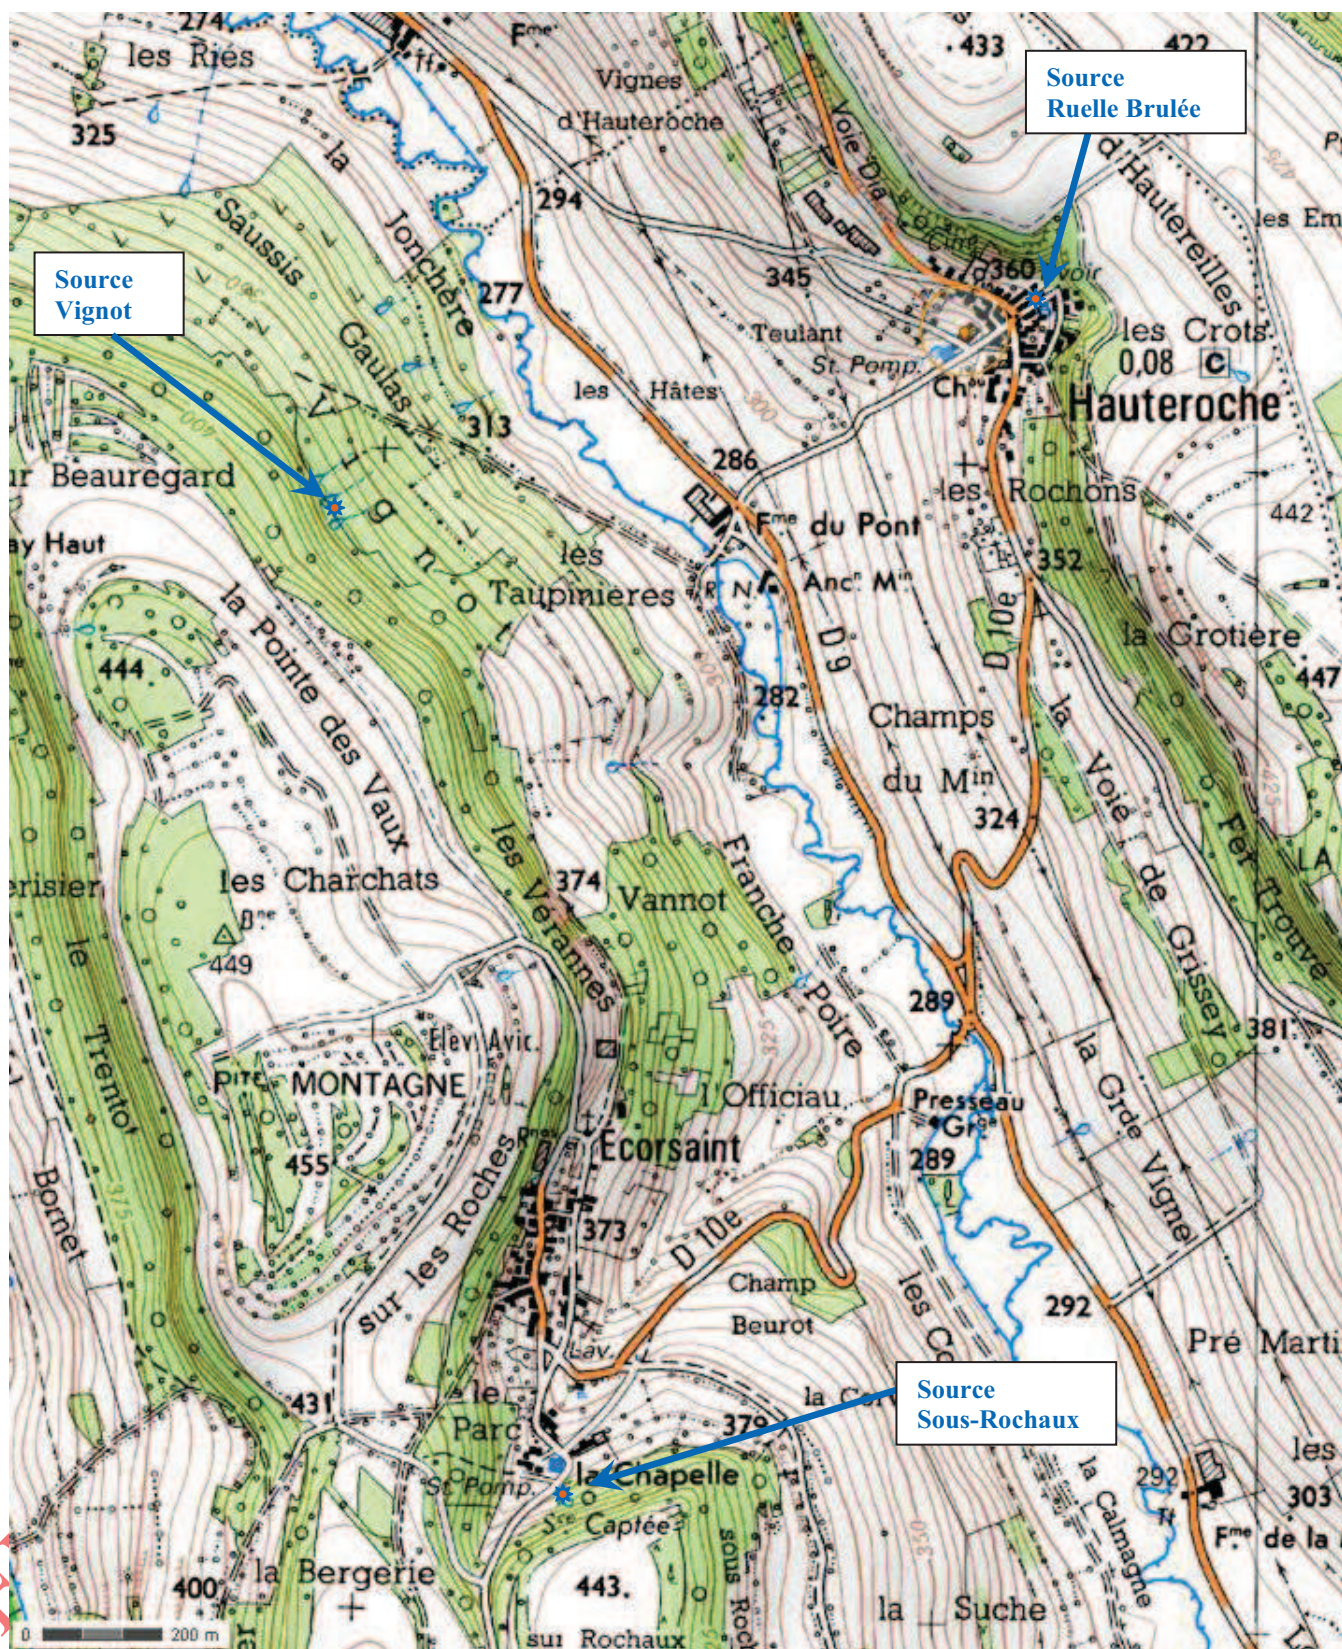
Positionnement des sources sur fond de carte IGN topographique

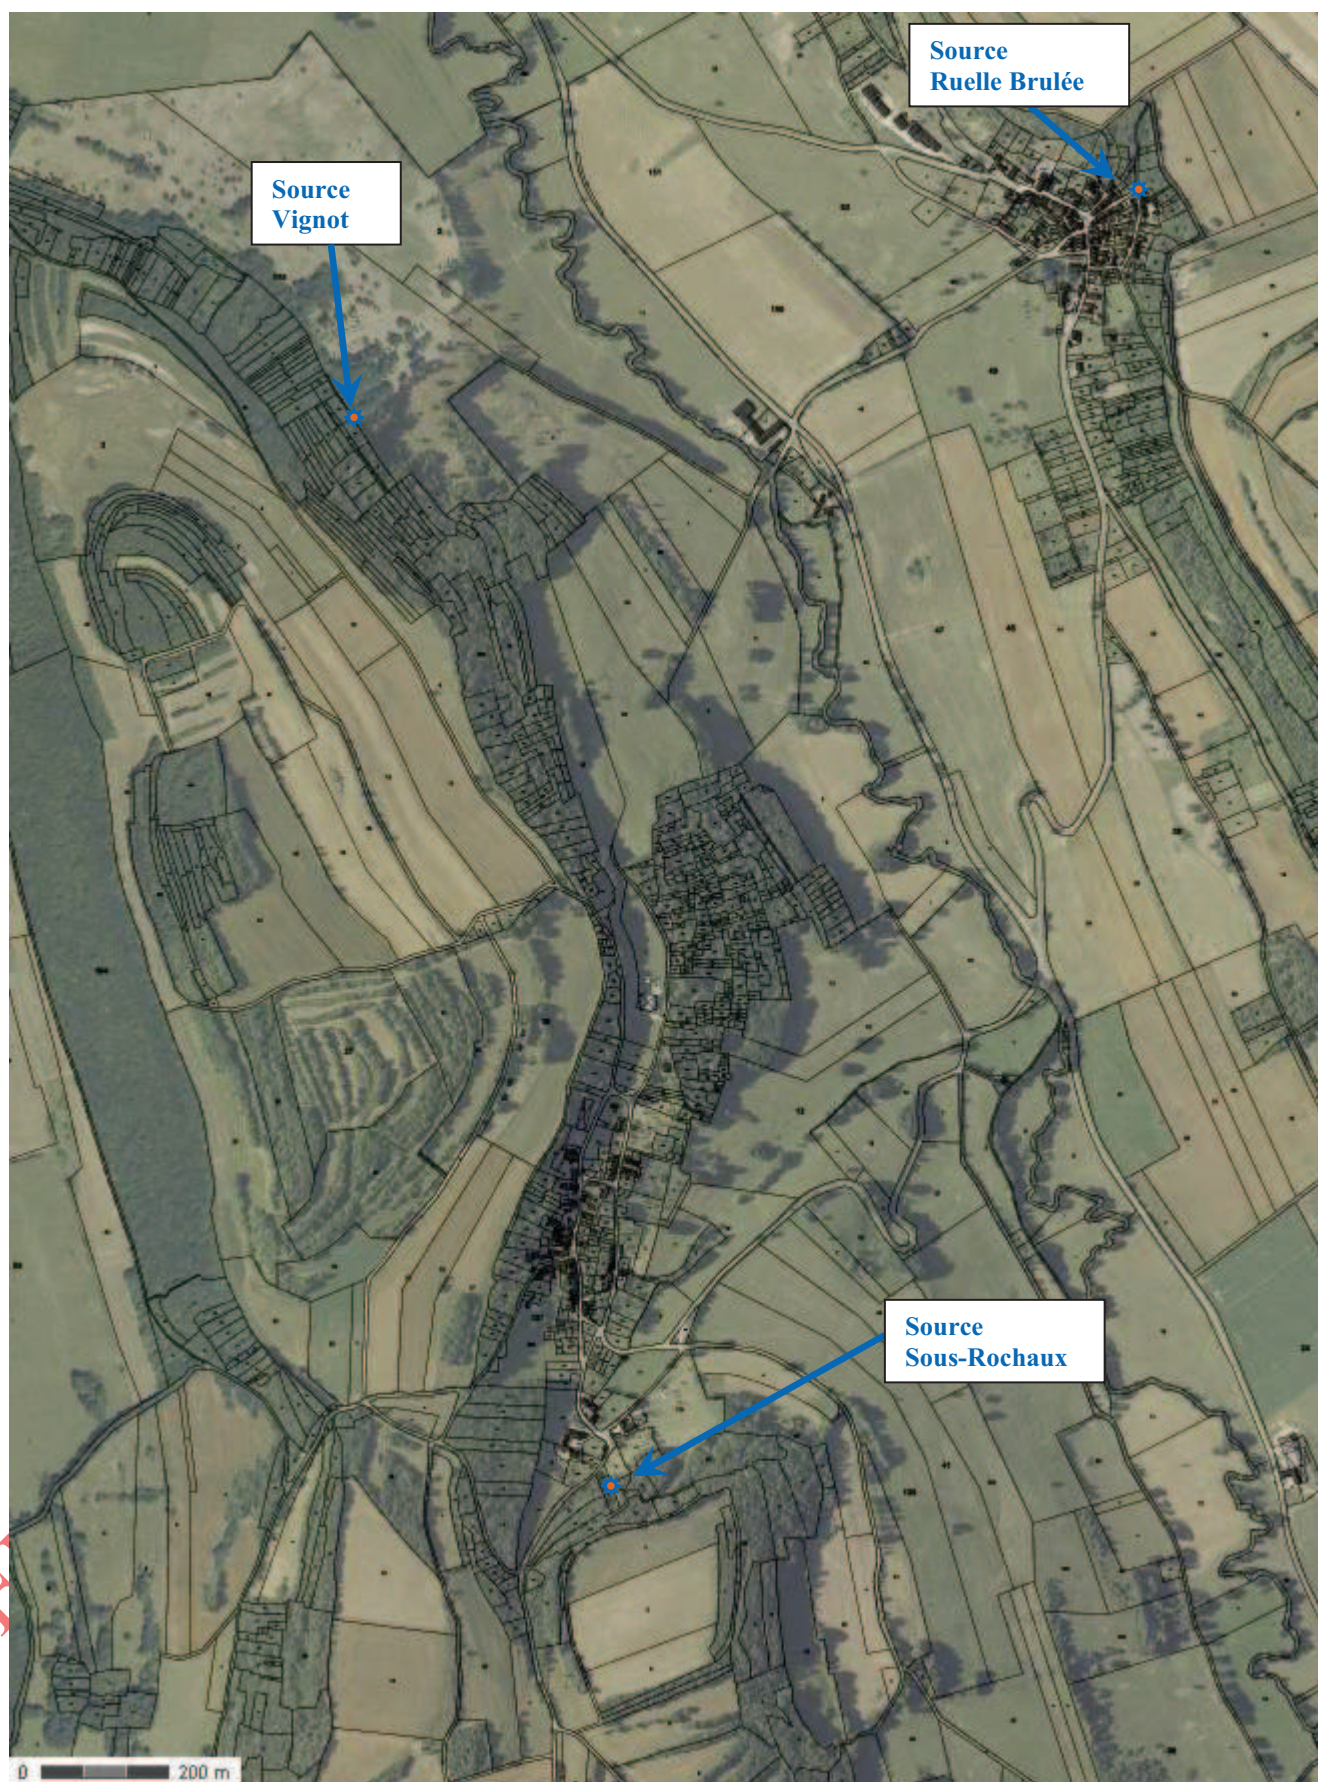
*Positionnement des sources sur fond de photo aérienne et plan cadastral*

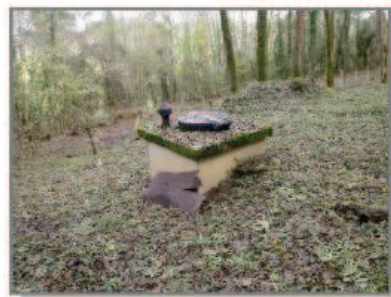
Arrivée des drains

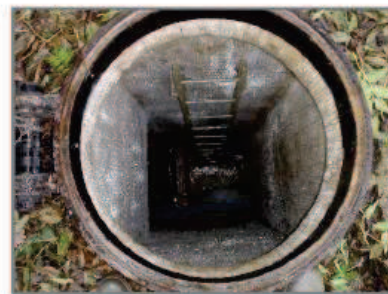
Environnement immédiat du captage

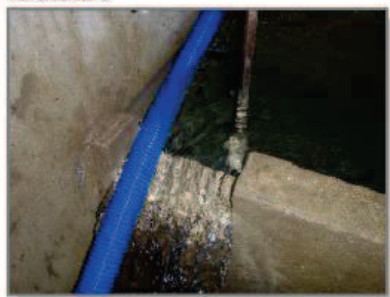
Muret du bac 2

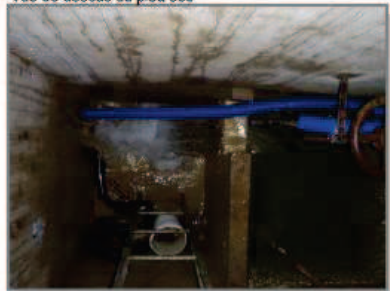
Vue de dessus du pied sec

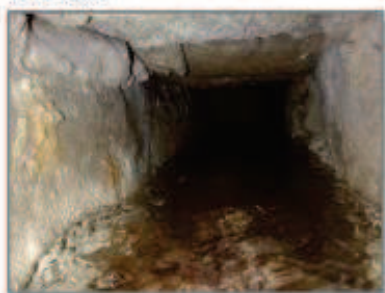
Vue de l'arrivée

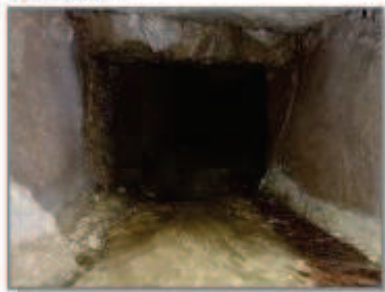
Vue du trop plein

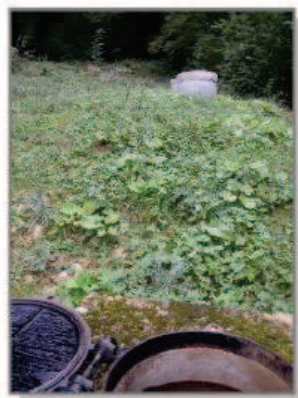
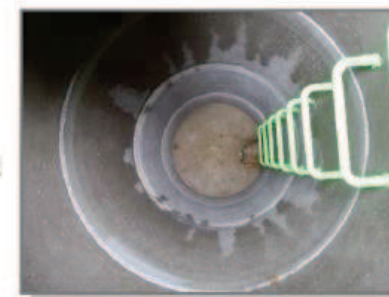
COUPES TECHNIQUES SCHEMATIQUE ET PLANCHE PHOTOGRAPHIQUE  
Source sous Rochaux - Commune de Hauteroche (21)

Les deux premiers ouvrages sont fermés par des plaques d'égout en fonte étanche Ø 650 mm tandis que le troisième est équipé d'un tampon foug Ø 600 mm fermé par deux vis carrées. Le tampon présente une petite cheminée d'aération. Les têtes des ouvrages sont surélevées par rapport au terrain naturel empêchant l'infiltration des eaux superficielles.
