### **Protection d'un forage privé à Soussey-sur-Brionne**

#### **Forage de la Ferme de l'Épinois**

### **Avis et propositions de l'hydrogéologue agréé**

**HA21\_21\_01**

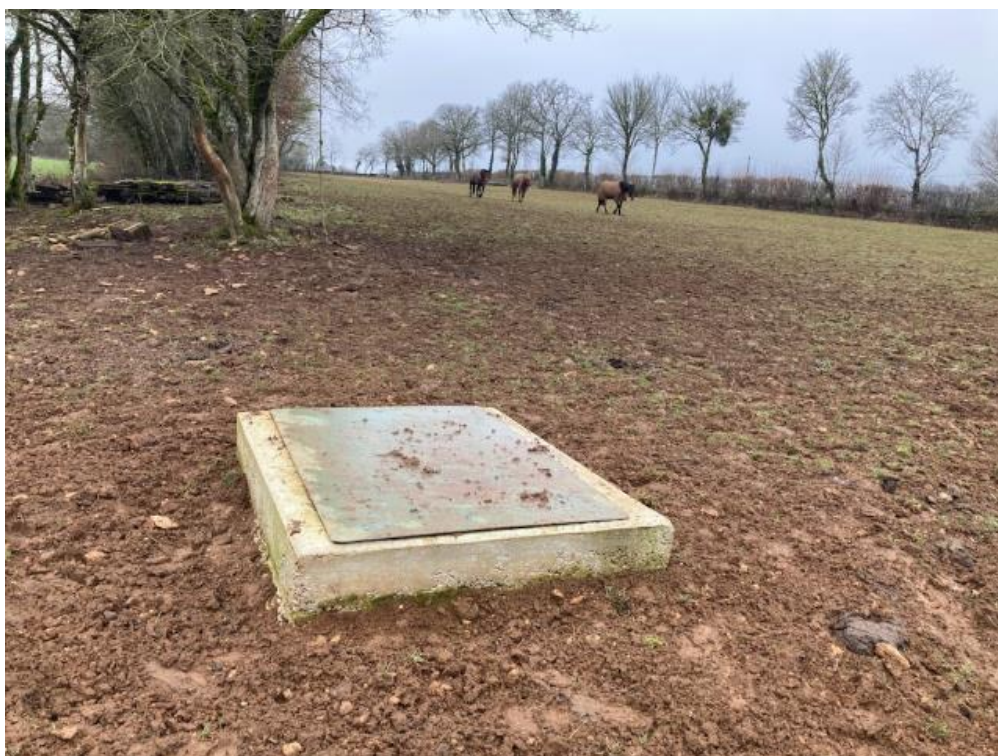
**Vue de la chambre abritant la tête de forage**

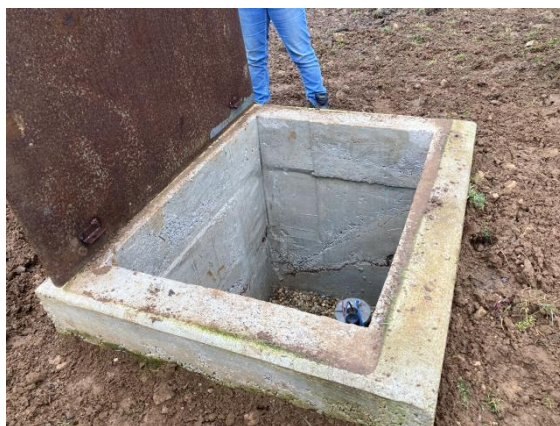
**Figure 4 : Vues de la tête de forage**

La tête de forage est surmontée d'une chambre rectangulaire maçonnée et couverte par une plaque d'acier. La maçonnerie est légèrement surélevée (environ 15 cm) par rapport au niveau du sol mais des traces d'infiltrations d'eau chargée de limons sont visibles. Ceci est lié à l'absence d'étanchéité entre la maçonnerie et la plaque métallique.

Le forage est très récent et la conception liée à la protection de l'aquifère est bonne. Cependant, des infiltrations d'eaux météoriques chargées de limons et de terre ont été observées depuis le haut de la chambre maçonnée qui couvre la tête de forage, malgré la surélévation de la maçonnerie par rapport au sol. Ceci est dû au fait de la présence des chevaux qui ont accès à l'ouvrage et à l'absence d'étanchéité entre la maçonnerie et la plaque d'acier qui couvre la chambre.

Par conséquent, je suggère que la chambre maçonnée soit couverte d'une dalle béton et d'un capot de regard étanche muni d'une cheminée d'aération. Ce capot sera verrouillable pour éviter toute ouverture intempestive.

De plus, l'état de la maçonnerie devra être vérifié régulièrement afin de s'assurer de l'absence d'infiltrations d'eaux superficielles.

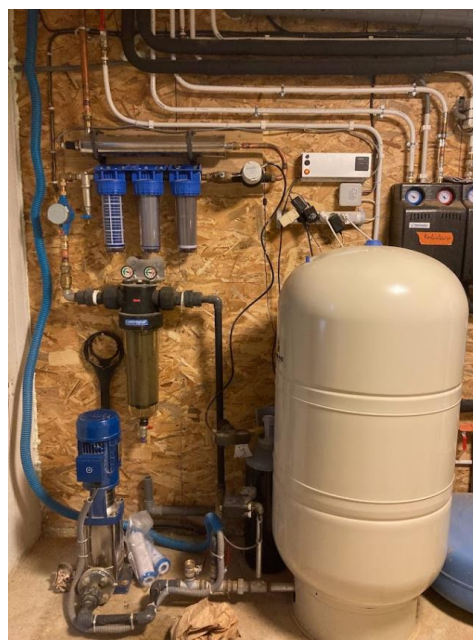
**Figure 5 : Vue du local de traitement de l'eau**

Depuis la cuve extérieure, l'eau arrive dans un ballon anti-bélier de 450 L. Ensuite, le traitement est assuré par un dispositif de filtration préalable (mécanique et charbons actifs) ainsi qu'une désinfection par lampe UV.

Les filtres mécaniques, les filtres à charbons et le traitement UV devront être nettoyés régulièrement selon les préconisations du fabricant. La lampe à UV devra être remplacée aux fréquences indiquées par le constructeur.
