## Terre de Saône à AUXONNE (21)

### Usage d'un puits de lavage à usage agro-alimentaire BSS003GQYA

#### Avis d'hydrogéologue agréé en matière d'hygiène publique

Marc-Eric JOFFROY

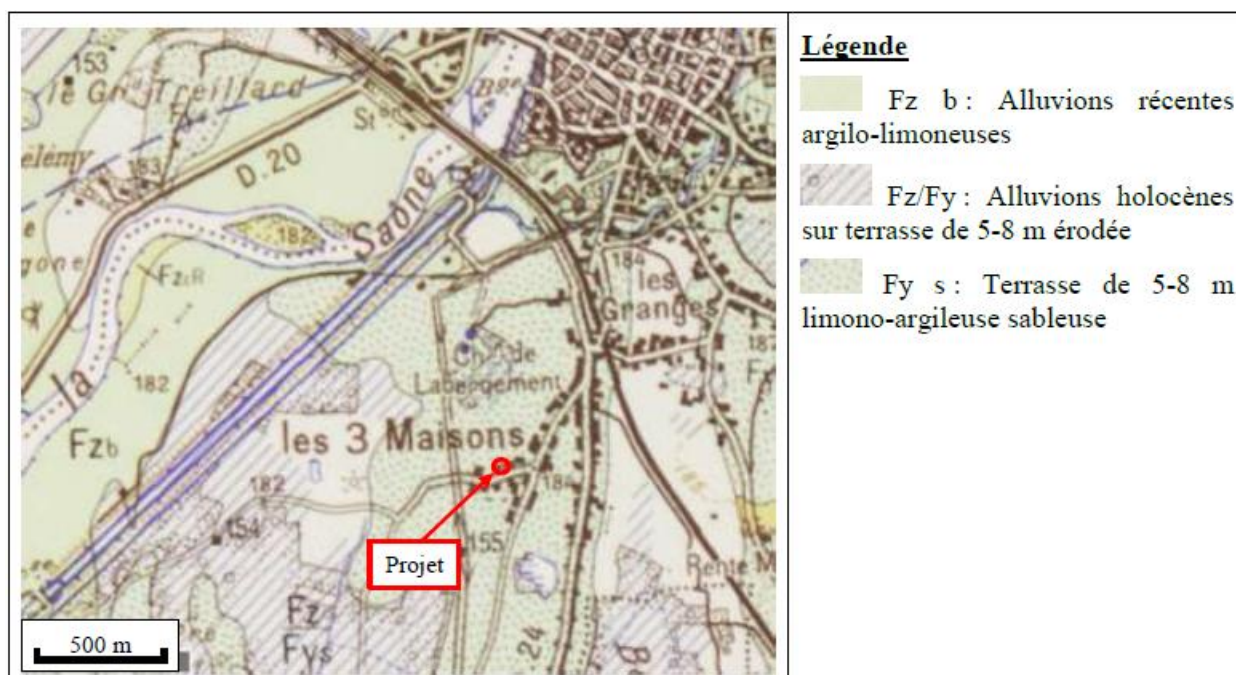
Situation géologique de l'ouvrage – document Géotec

Aucune coupe lithologique ou stratigraphique n'est disponible pour le puits de lavage. Les informations données par Géotec indiquent que la géologie suivante est attendue pour l'ouvrage de captage :

- Argile limoneuse de 1 à 2 m d'épaisseur environ ;
- Sable plus ou moins argileux ensuite jusqu'à 6 à 7 m de profondeur environ ;
- Graviers puis galets siliceux jusqu'à 8 m de profondeur environ ;
- Substratum marneux ensuite.
