**Mise en place des périmètres de protection de captage d'eau  
destinée à la consommation humaine**

**Puits du Stade – Arc-les-Gray**

### **Avis et propositions de l'hydrogéologue agréé**

**Dossier HA70\_20\_04**

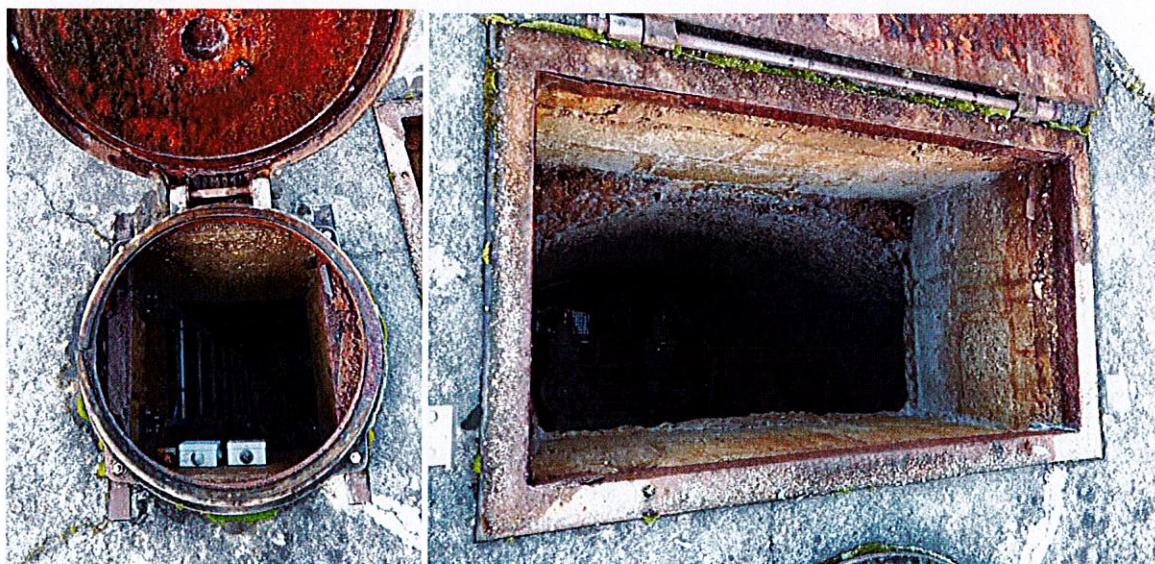
Figure 6 : Capot d'ouverture et trappe d'accès aux pompes

Le cadre du capot d'ouverture en fonte et la trappe d'accès aux pompes sont très oxydés et des traces de rouille sont clairement visibles sur les parois. Ces traces sont dues à la corrosion et la désagrégation des barres métalliques de fixation du capot en fonte et de la trappe des pompes.

Ainsi, les défauts de cuvelage découverts lors des inspections vidéo de Sondalp en 2016 devront être corrigés. Un nettoyage de l'ouvrage devra être envisagé (brossage et décolmatage) et les objets qui gisent au fond du puits devront être retirés. Les défauts d'étanchéité sur la maçonnerie (fissures de surface ou de structure) devront être réparés et les cadres de capot et de trappe d'accès devront être remplacés.

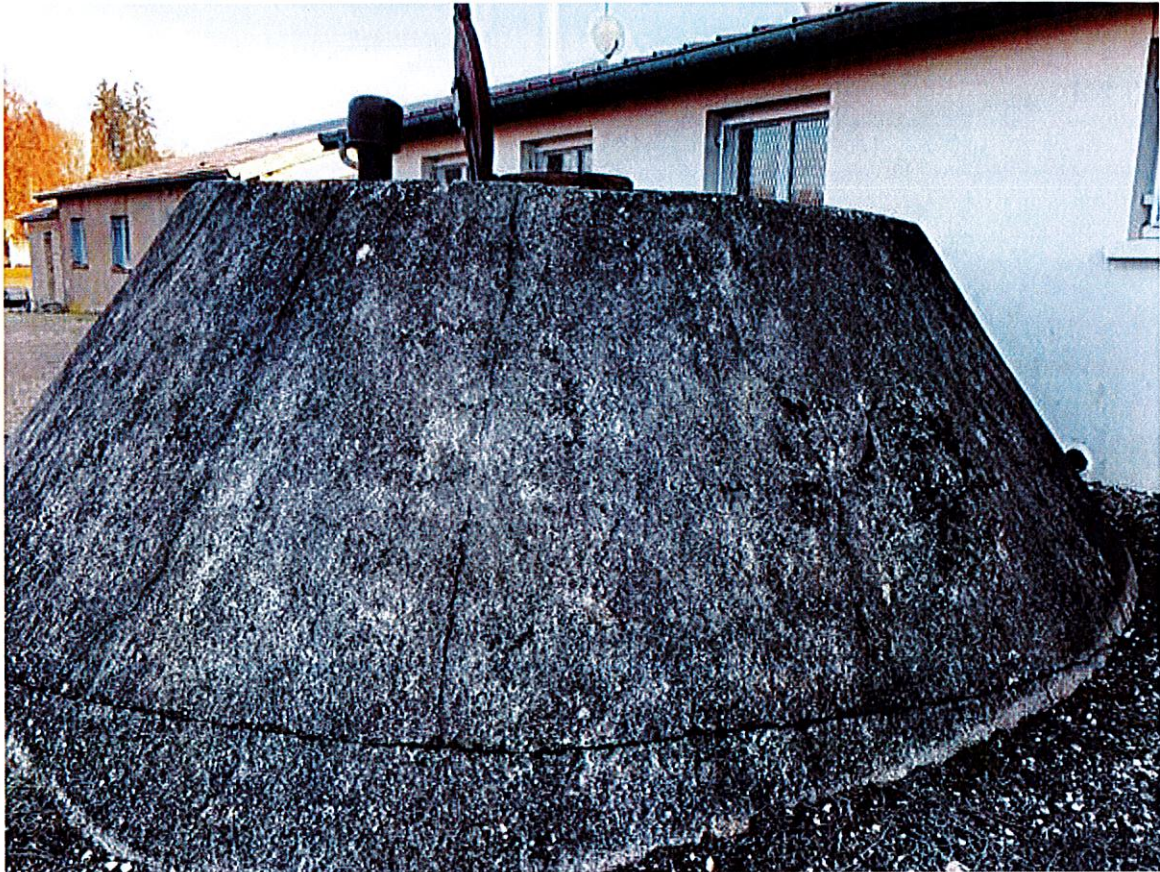
*Figure 7 : Vue extérieure de la tête du puits du stade*

La maçonnerie de la tête de puits présente de nombreuses fissures et effritements.

L'ouvrage n'est donc pas dans un état optimal et certains désordres peuvent être préoccupants vis-à-vis de l'étanchéité globale et de la structure du cuvelage.

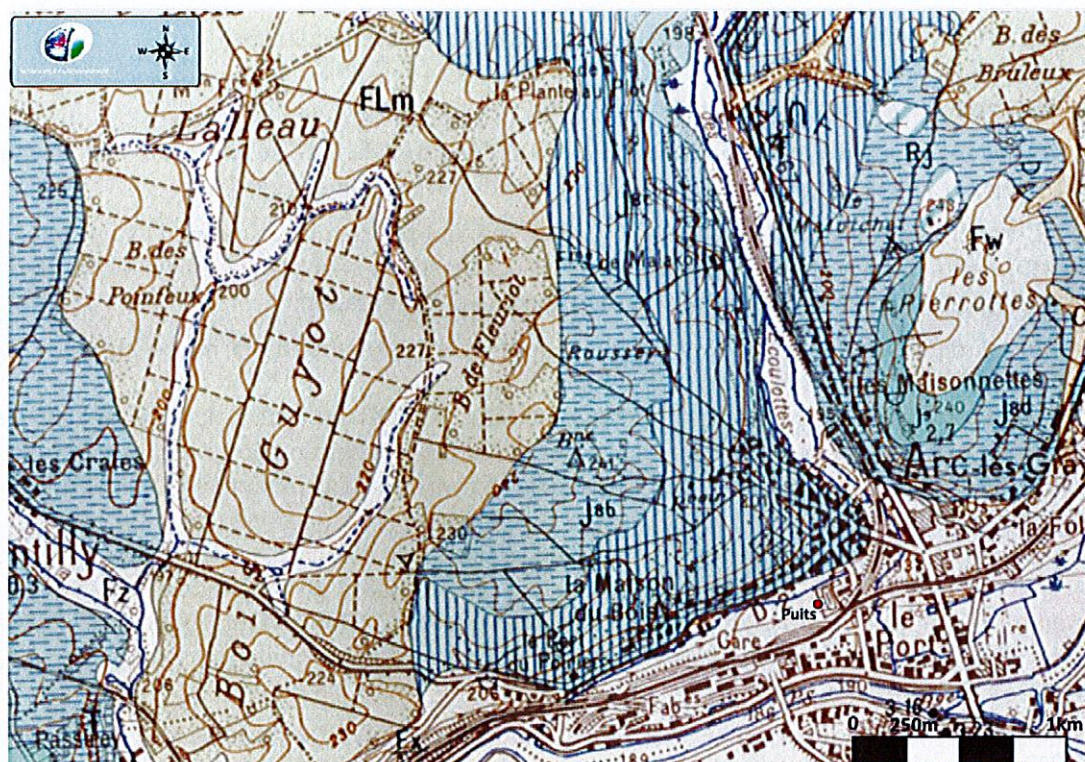
Figure 8 : Contexte géologique (d'après Sciences Environnement)

Le puits du stade est implanté dans les alluvions de la plaine de Saône en rive droite de la rivière. Les diverses études réalisées montrent qu'en période de moyennes et basses eaux, la nappe est drainée par la Saône. En haute eaux, la Saône peut alimenter la nappe.

Des apports des versants calcaires dans les alluvions ne sont pas à exclure. Les calcaires concernés sont ceux du Kimméridgien supérieur qui se présentent en bancs compacts de 10 à 30 cm d'épaisseur séparés par des lits marneux.

Les coupes géologiques du puits et des piézomètres qui ont été réalisés dans le cadre de l'étude complémentaire à la procédure de protection montrent la présence de limons argileux surmontant les sables et graviers aquifères sur une épaisseur de 1,5 à 2,9 m. Cette caractéristique confère un caractère captif à l'aquifère qui peut-être en charge sous ces matériaux très peu perméables. De plus, ce type de matériaux constituent une très bonne protection de l'aquifère.

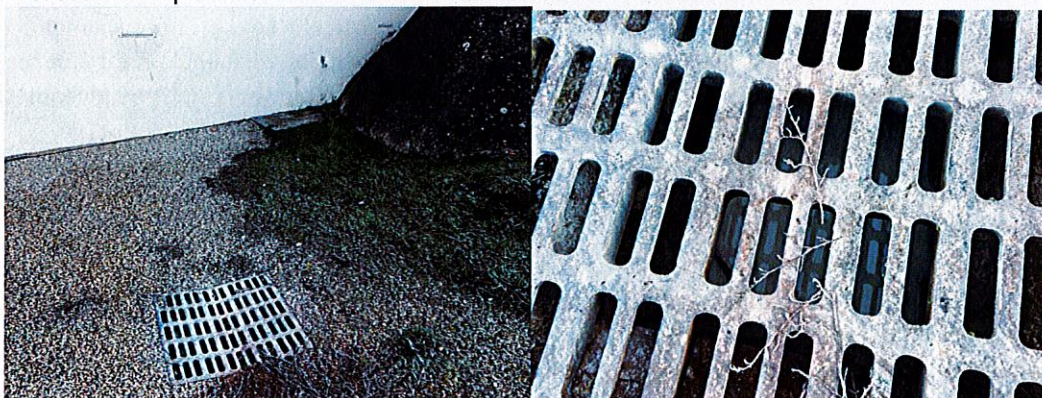
Figure 10 : Regard d'eau pluviale proche du puits

Néanmoins, j'ai pu observer la présence d'eau d'aspect laiteux dans un regard d'eau pluviale proche du puits. Il peut s'agir d'un déversement accidentel, volontaire (probable à la vue de la couleur de la grille du regard) ou d'un mauvais branchement des eaux usées des vestiaires sur le réseau d'eau pluviale.

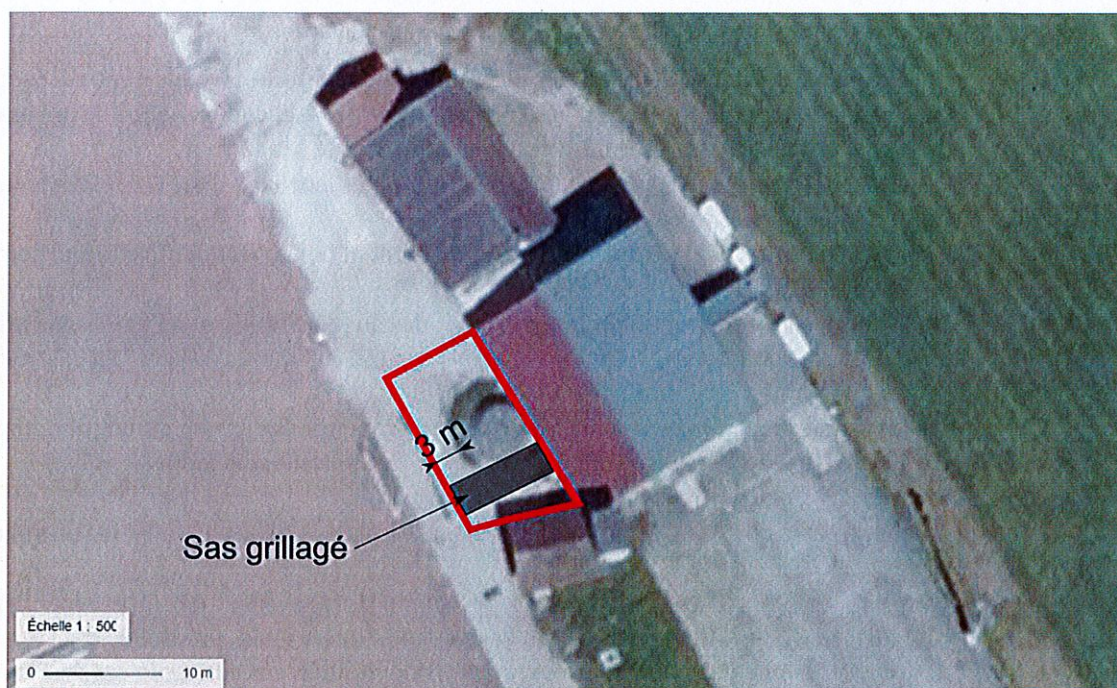
Figure 11 : PPI du puits du stade

Les contours du PPI seront réalisés dans le prolongement des bâtiments existants et jusqu'à 3 m de la base enherbée de la tête de l'ouvrage.

- L'accès à l'intérieur du bâtiment soit déplacé sur la façade nord (solution à privilégier) ;
- Ou
- Un sas grillagé soit créé dans l'enceinte du PPI pour accéder à l'entrée actuelle.

La première solution éviterait de complexifier les accès au PPI de chaque côté du sas.
