## **OBJET : Mission d'Hydrogéologue Agrée**

### **AVIS DE PROPOSITION POUR LA MISE EN PLACE DES PERIMETRES DE PROTECTION 10 décembre 2022**

### **Forage de Fondremand (70)**

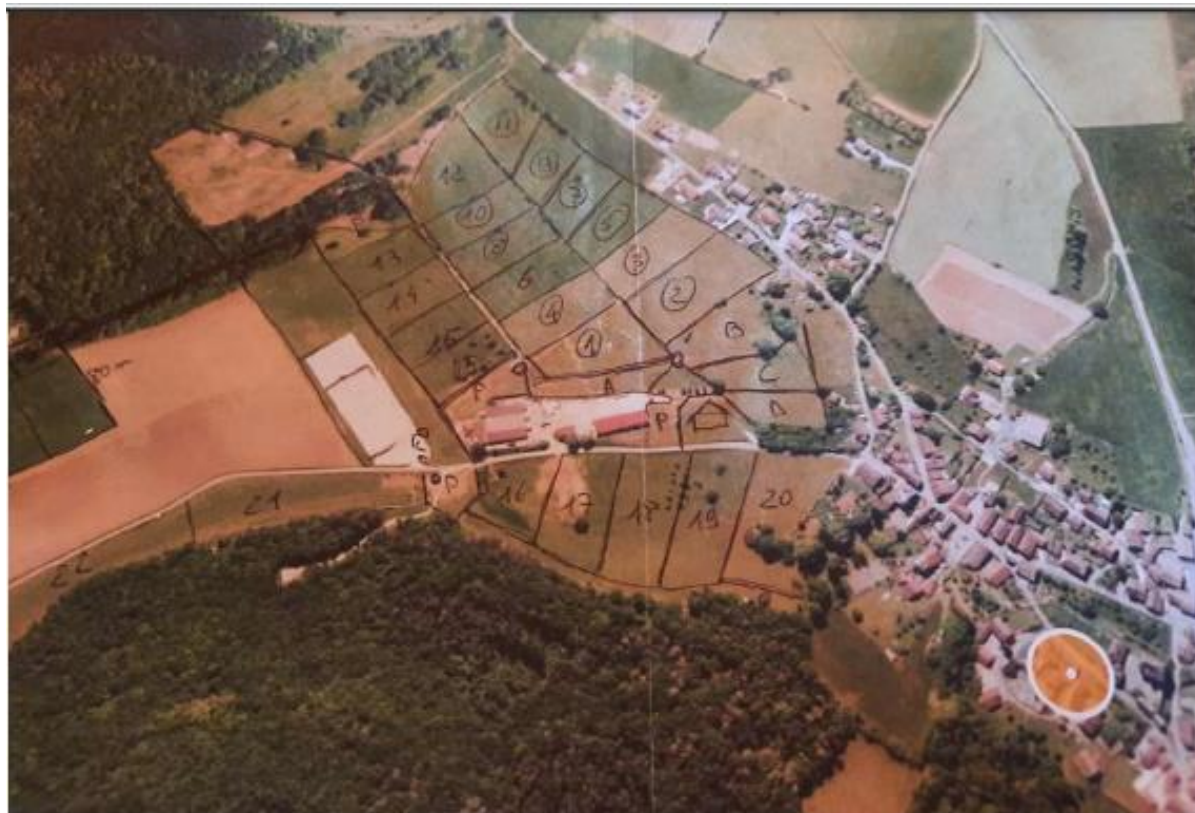
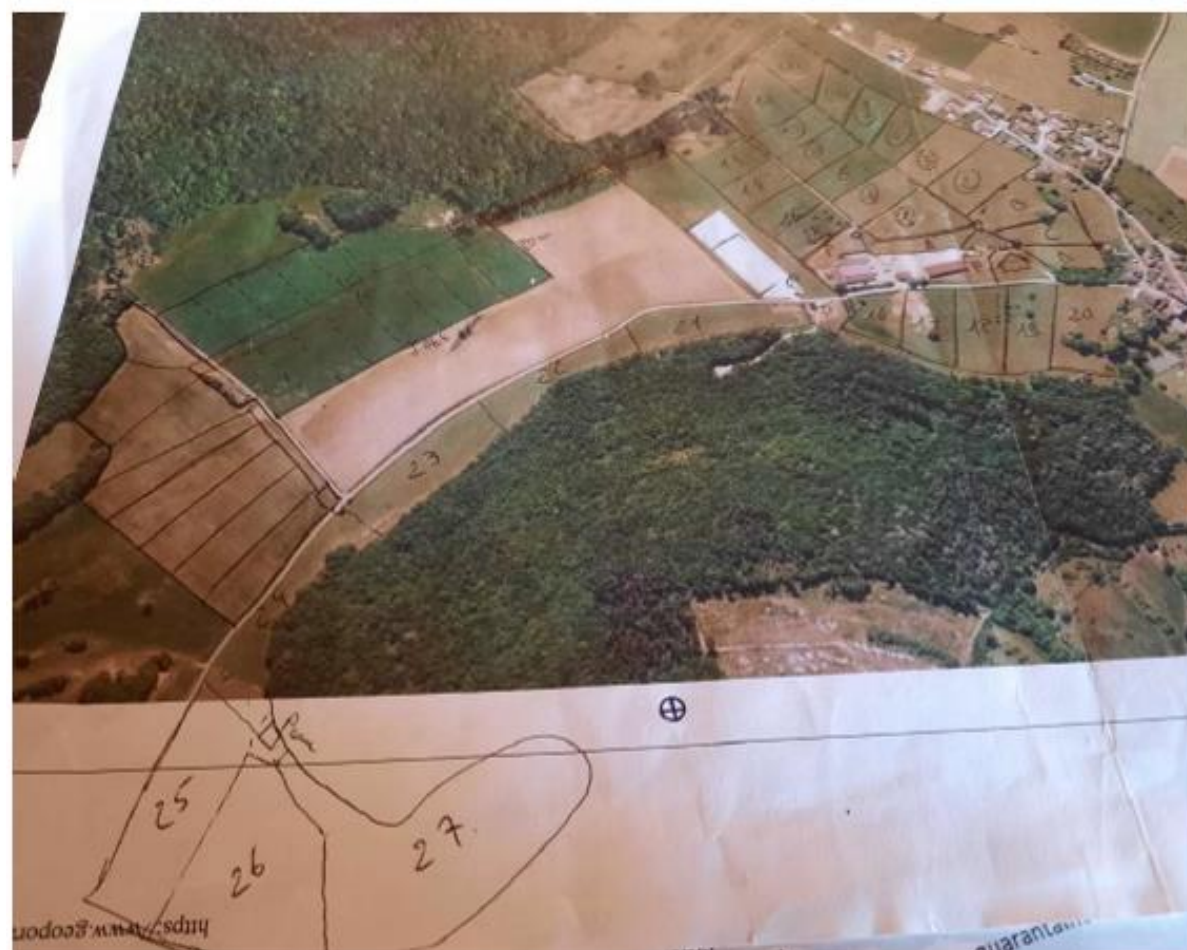
Concernant les gestions des parcelles pour le pâturage, la chambre d'agriculture a rassemblé l'ensemble des données sur la Figure 26.

Figure 26 : prés pâturés de l'EARL REVERON

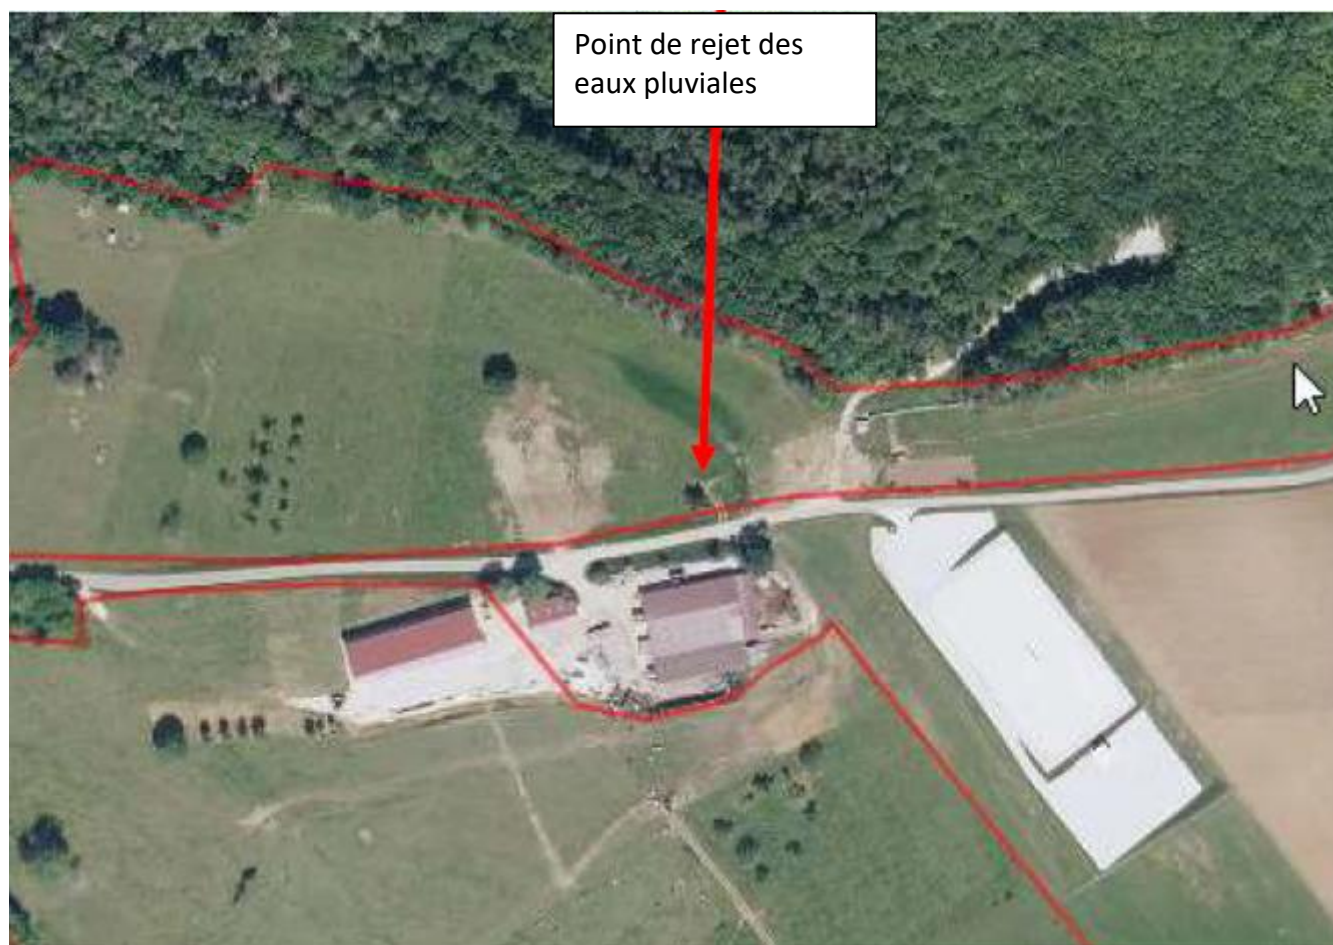
- **Gestion des eaux pluviales** : Les eaux pluviales suivent la pente du terrain en direction de la route (Figure 28). Les eaux de toiture du bâtiment d'élevage principal sont récupérées dans un regard avec une canalisation qui traverse la route. Les eaux s'infiltrent ensuite dans le sol dans une zone qui n'est pas située dans le périmètre du nouveau forage. La sortie de la canalisation est située en face du bâtiment.

**Figure 28 : point de rejet des eaux pluviales**

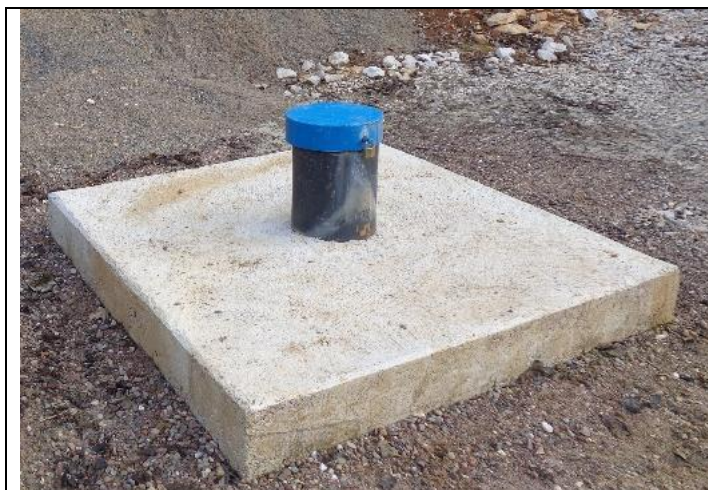
cliché 1 : tête de puits avec dalle ciment

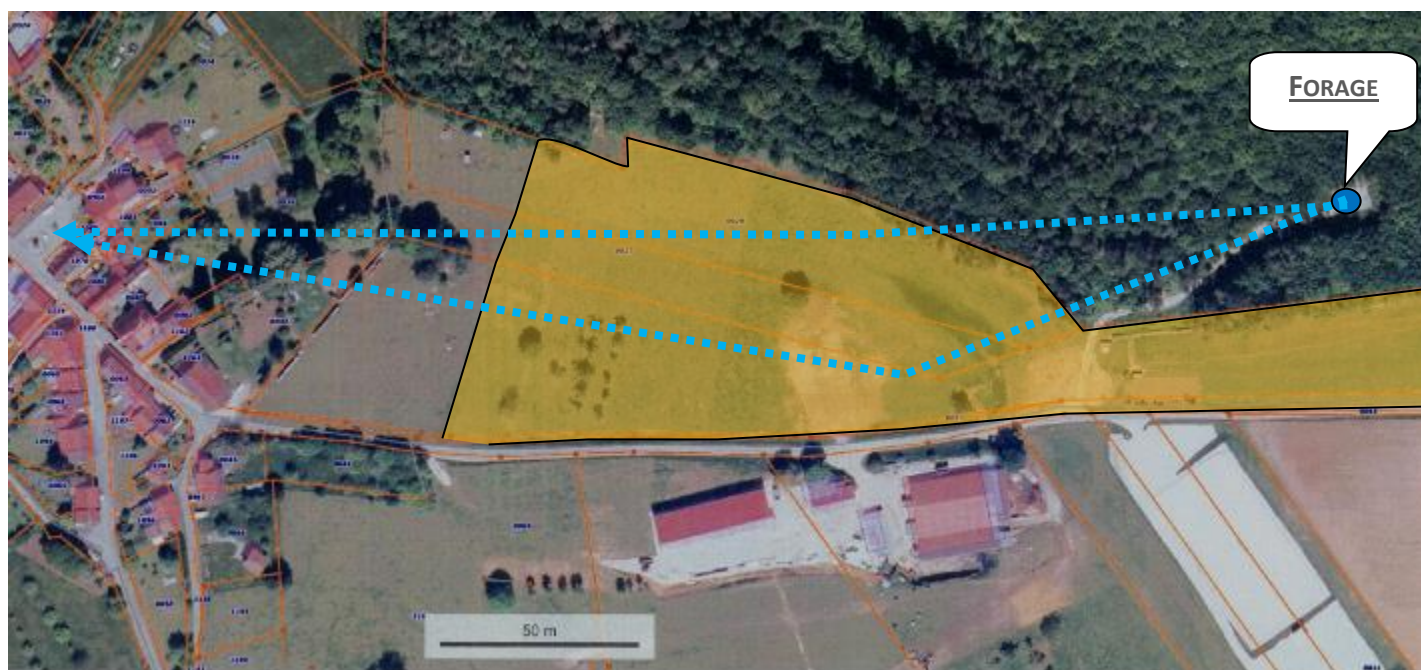
Figure 32 : zone PPR.A
