## **Syndicat Mixte de l'Eau Morvan Autunois Couchois (S.M.E.M.A.C.)**

### **Captages de Saint-Blaise Avis sanitaire sur la protection du captage du Pouilloux**

Jérôme GAUTIER  
Hydrogéologue Agréé  
en matière d'hygiène publique  
pour le département de la Saône-et-Loire

**Rapport H.A. 12-7105-C5-AUTUN\_Version 3**

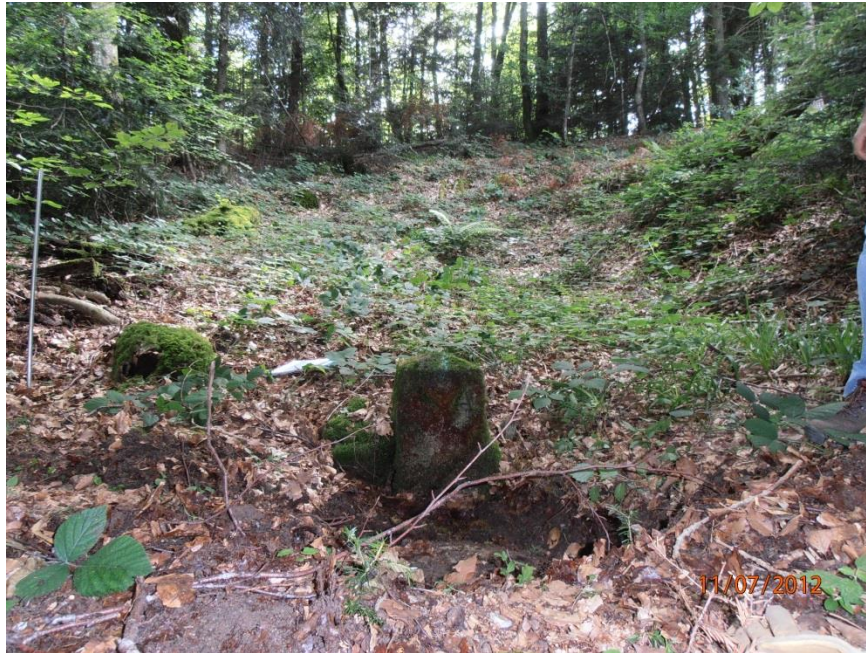
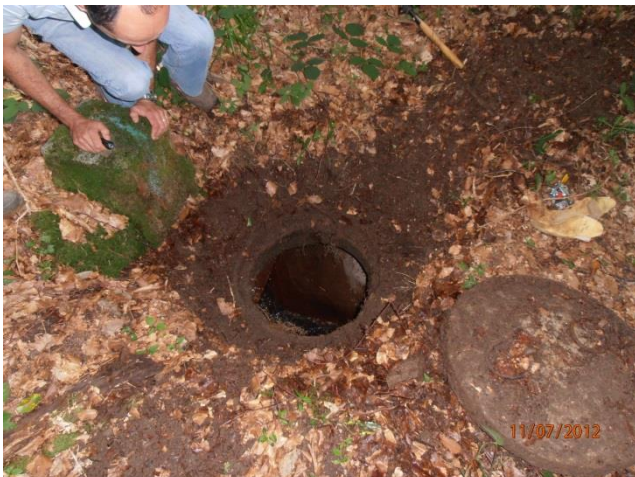
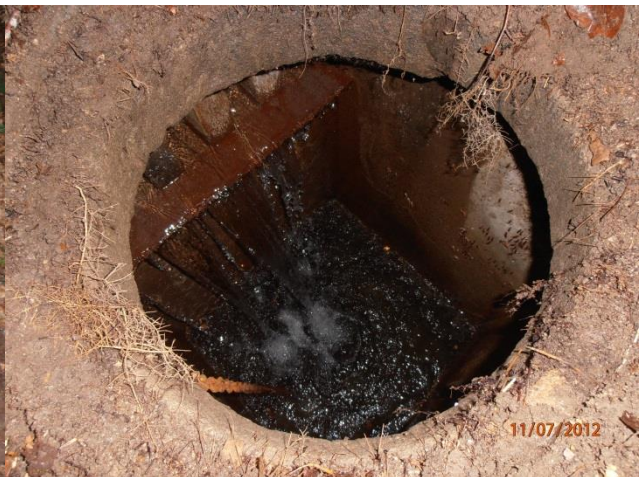
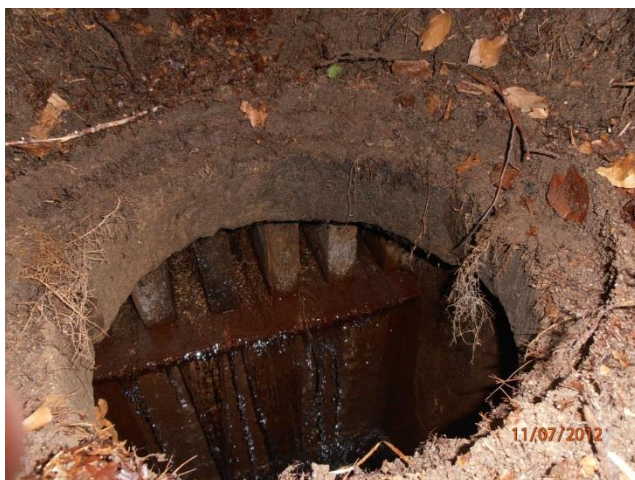
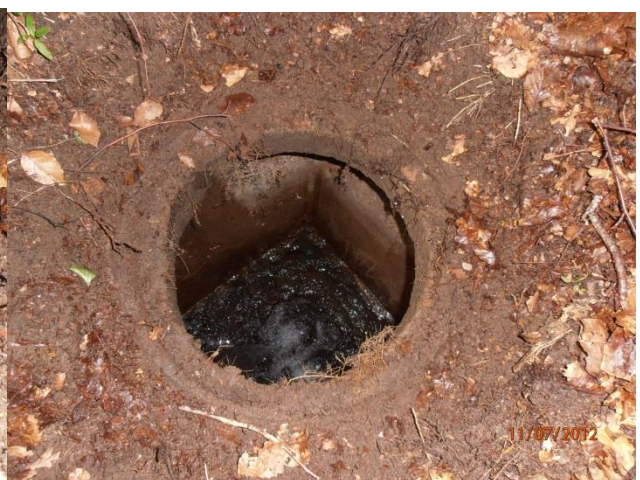
**Figure 5 : le captage du Pouilloux**

Le regard n'est pas entretenu et il n'est pas étanche.

Les eaux captées au regard partent gravitairement dans la pente par l'intermédiaire d'une conduite en grès de diamètre 150 mm visible dans le regard mais non munie d'une crépine.

La conduite emprunte l'axe du talweg très pentu, siège d'une végétation dense et d'arbres déracinés. La conduite est probablement cassée en plusieurs endroits car des émergences apparaissent dans la pente.

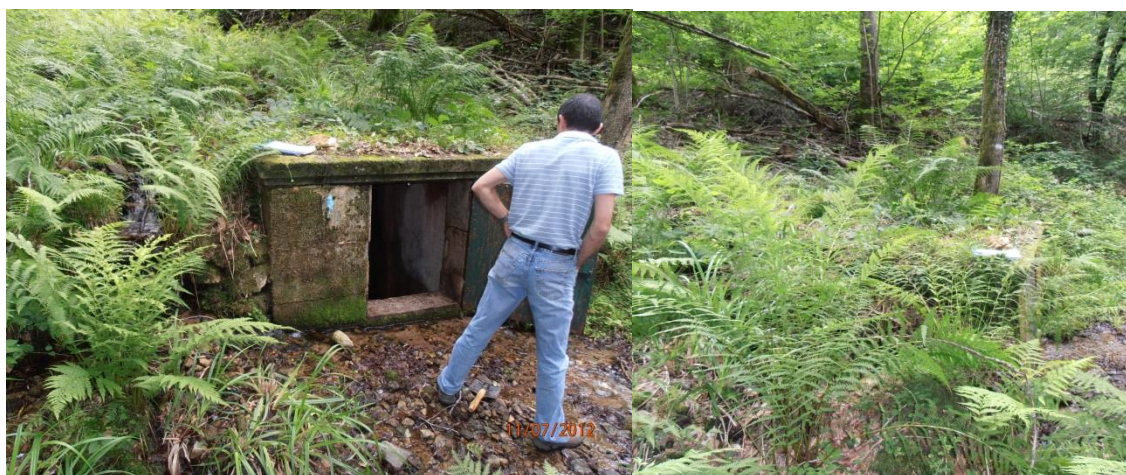
**Figure 6 : la chambre de réception des eaux du captage du Pouilloux vue de l'extérieur**

La conduite arrive dans un ouvrage maçonné semi-enterré situé à environ 150 m à l'aval du captage du Pouilloux (Figure 6). Cet ouvrage est constitué d'un bâti en pierres maçonnées hors-sol et d'une chambre humide (Figure 6 et Annexe 2) ; elle est recouverte de mousse. L'accès est réalisé par une porte métallique non étanche qui dispose d'un seuil légèrement surélevé par rapport au sol situé à l'entrée de la chambre.

Contrairement à ce qui est avancé dans les différents rapports, cette chambre de captage ne correspond pas au captage du Pouilloux sensu stricto mais à une chambre de liaison ou de réunion située sur le tracé de la canalisation d'adduction principale de Planoise sur laquelle vient se raccorder, le captage du Pouilloux, dernier captage le plus aval de ce groupe de captages.

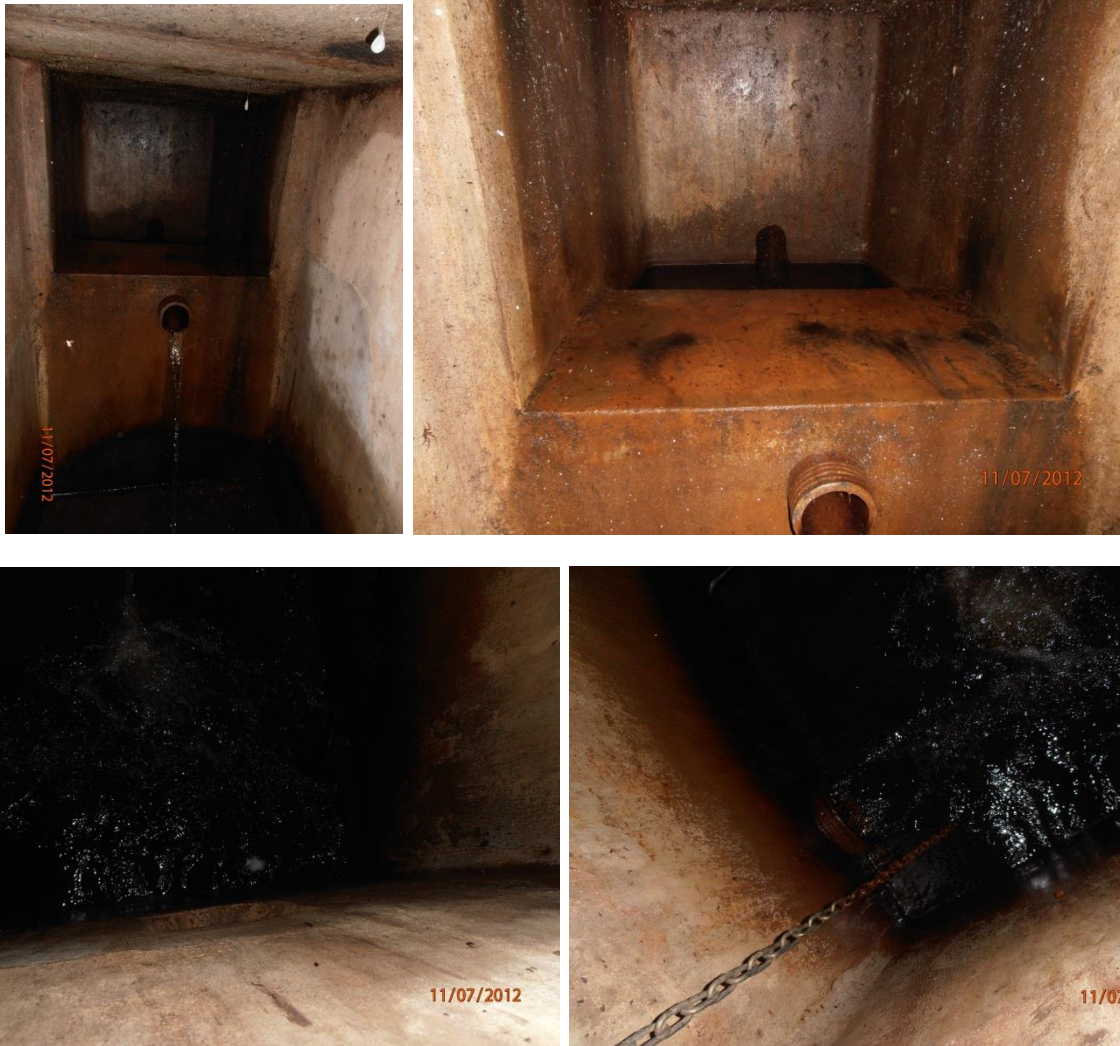
**Figure 7 : l'intérieur de la chambre de réception des eaux du captage du Pouilloux**

A l'intérieur, cette chambre (1,40 m x 1,10 m) comporte donc la conduite d'arrivée de la canalisation d'adduction en provenance du captage des Grondes (diamètre 300 mm), un tuyau de départ (diamètre 300 mm également) dans le mur opposé, un trop plein et une bonde de vidange à l'aval (Figure 7).

La façade amont accueille la conduite en grès en provenance du captage du Pouilloux (Figure 7). Celle-ci permet la chute des eaux dans un bassin de décantation avant leur déversement dans le bassin de réunion.

Les eaux superficielles observées émergeant plus haut dans la pente sont probablement issues de la casse de la conduite en grès acheminant les eaux du captage du Pouilloux jusqu'à la chambre de réunion. Elles finissent par s'écouler de manière diffuse de part et d'autre de la chambre.

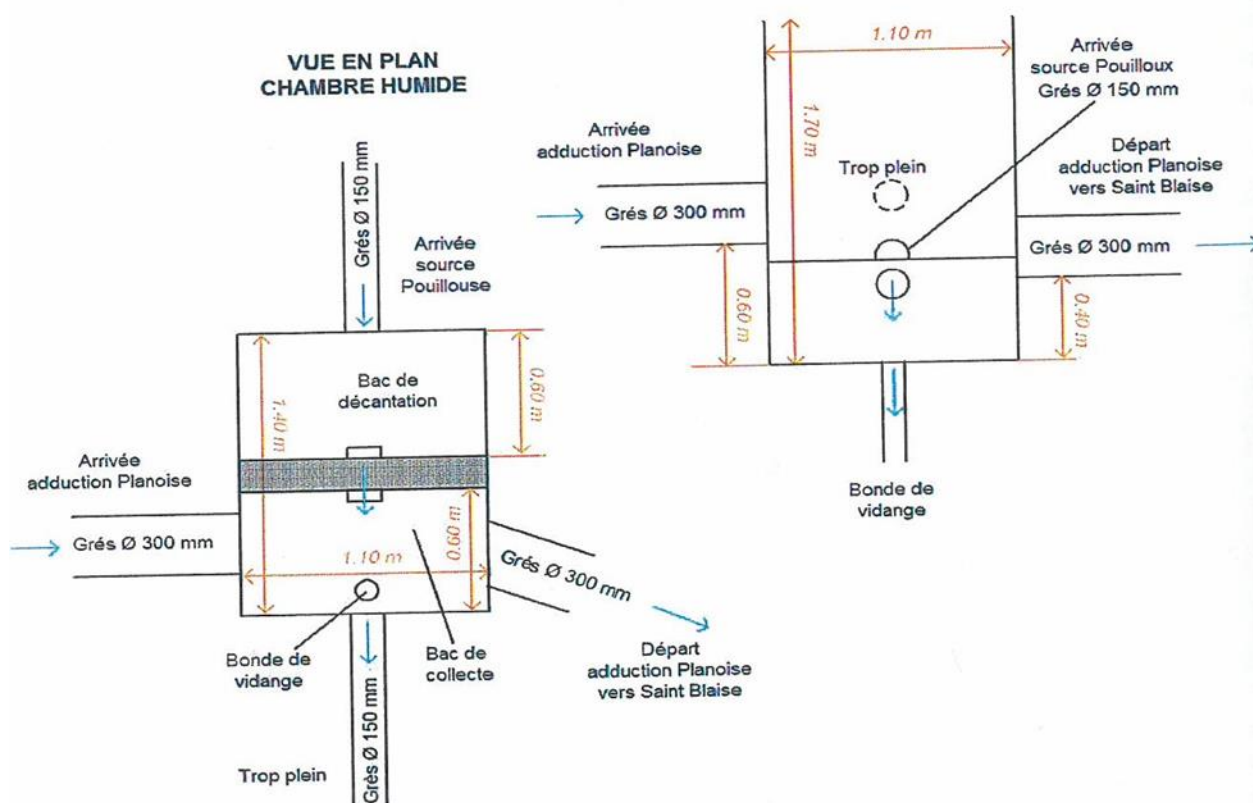
## Annexe 2 : coupe et plan de l'ouvrage de réception des eaux du captage du Pouilloux (source : CPGF-HORIZON - 2011)

**VUE DE FACE**

**VUE EN COUPE  
CHAMBRE HUMIDE**
