# **Mairie de Lucy sur Yonne**

## **Périmètres de protection du puits des Noyers**

### **Rapport final**

François Auroux  
Hydrogéologue agréé pour le département l'Yonne

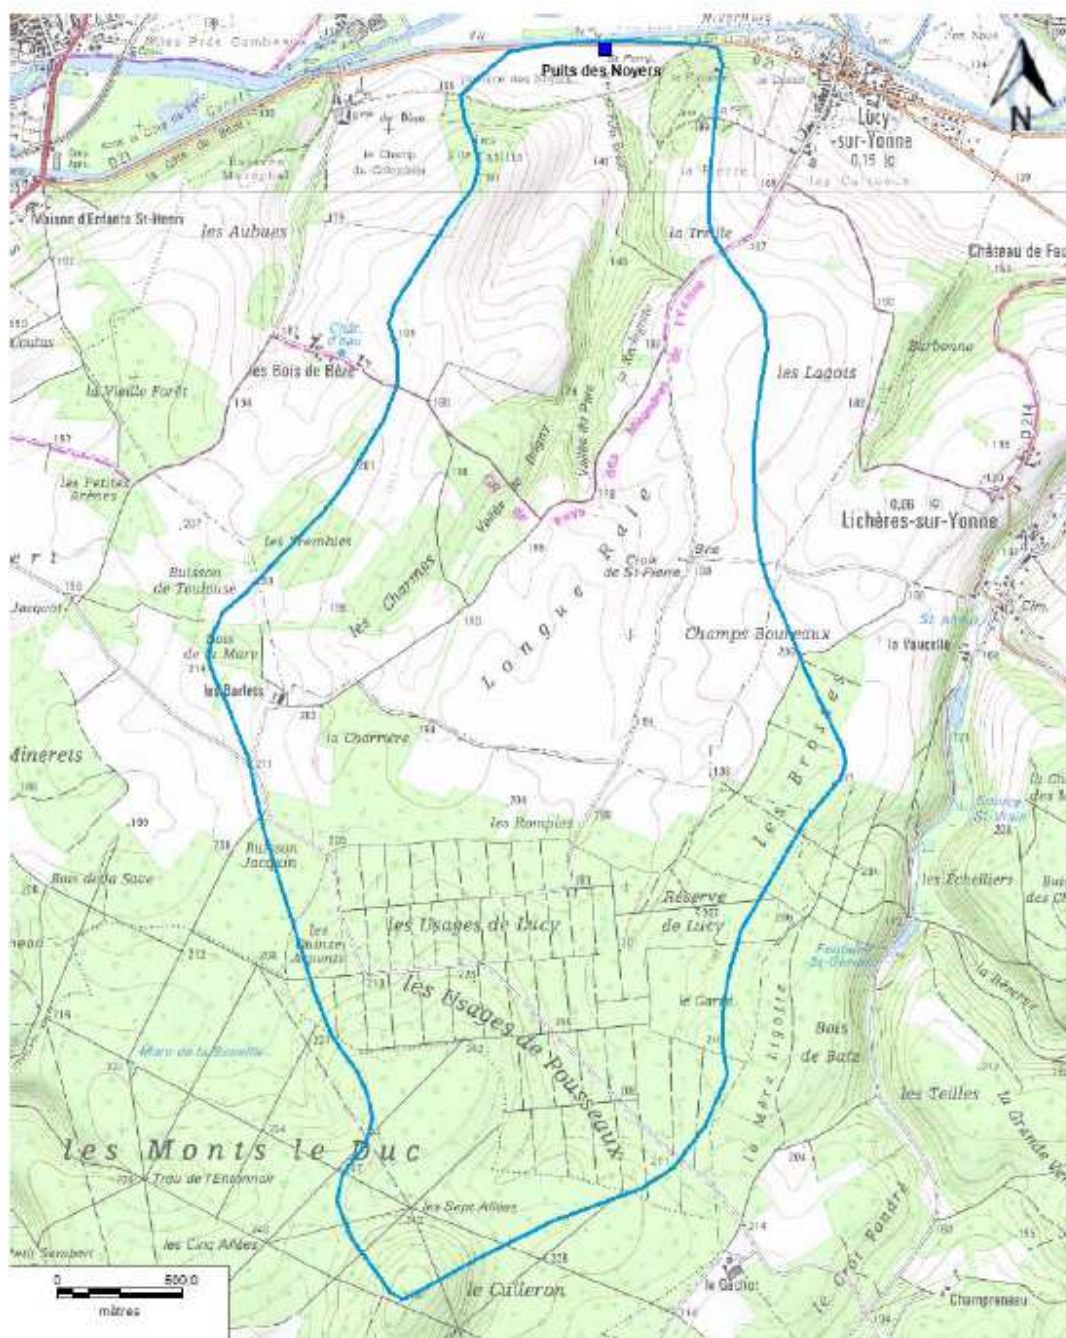
Les limites de l'aire d'alimentation qui en ont été déduites sont les suivantes (hors terrasse alluviale) :

Figure 1-1 : Aire d'Alimentation de Captage du Puits de Noyers
