**Analyse hydrogéologique relative aux épandages de
pesticides et d'effluents dans les périmètres de protection
des captages de Saint-Dizier l'Evêque**

Avis de l'hydrogéologue agréé

Alexandre BENOIT-GONIN
Hydrogéologue agréé en matière d'hygiène publique
pour le département du Territoire de Belfort

Octobre 2017

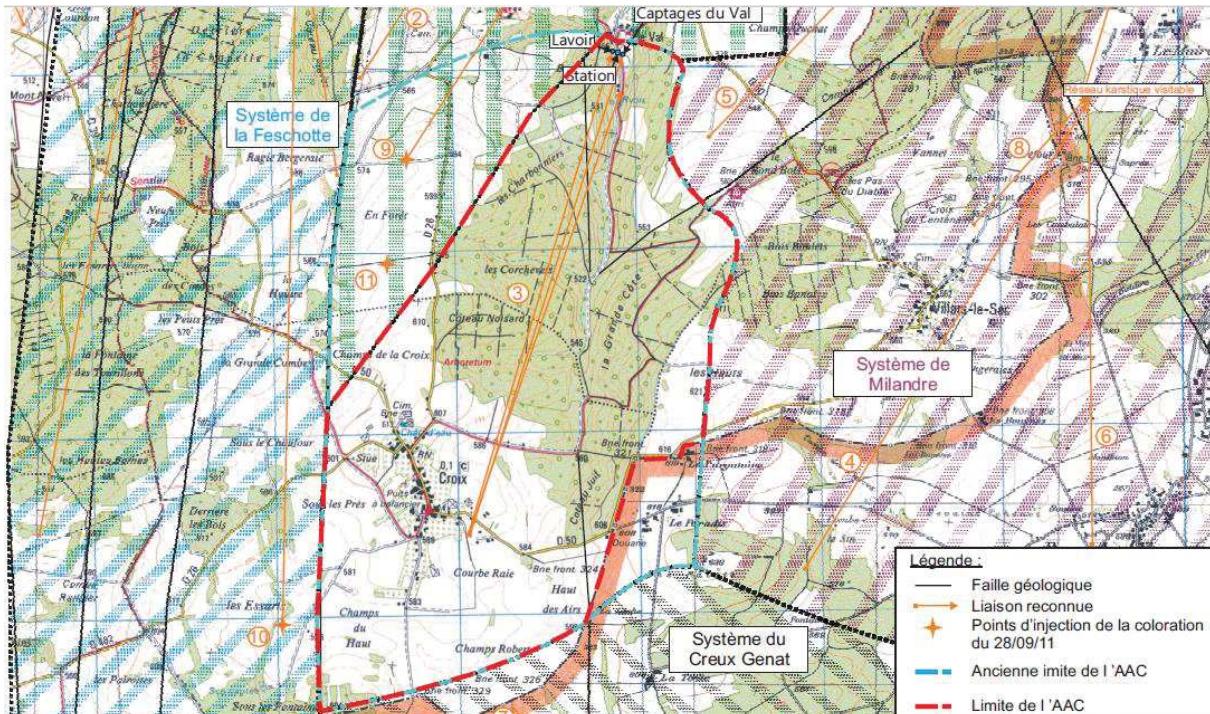
Figure 1 : Délimitation du bassin d'alimentation (Sciences Environnement, 2012)

Cette délimitation est basée essentiellement sur le recouplement des données géologiques du secteur (stratigraphie, structure et tectonique), sur les données hydrogéologiques (nature karstique de l'aquifère, résultats des traçages des eaux souterraines).

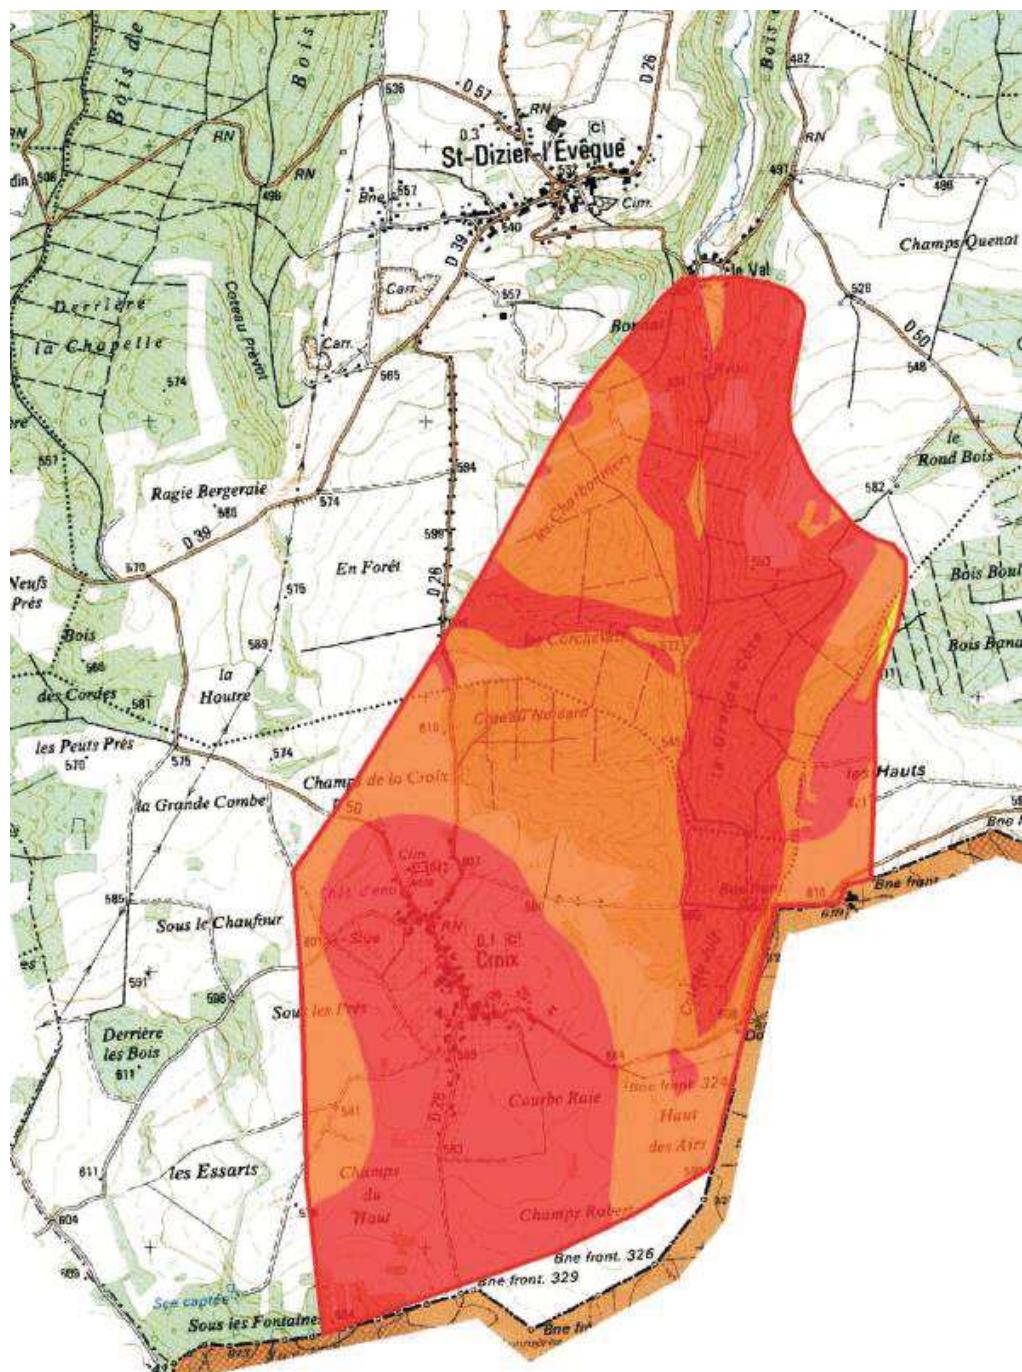
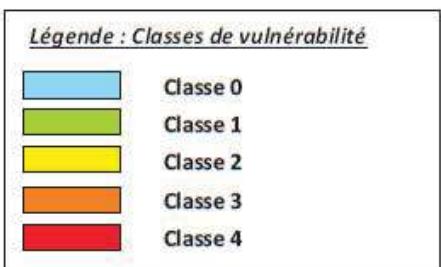
Figure 2 : Carte de la vulnérabilité intrinsèque du bassin d'alimentation de la source du Val (Sciences Environnement, 2012)

Cette méthode appliquée sur le bassin d'alimentation de la source du Val permet de définir deux types de vulnérabilité : une vulnérabilité élevée et une vulnérabilité très élevée répartie selon la carte de la figure 2.

Ce classement indique donc que **l'aquifère est dépourvu de toute capacité épuratoire**.

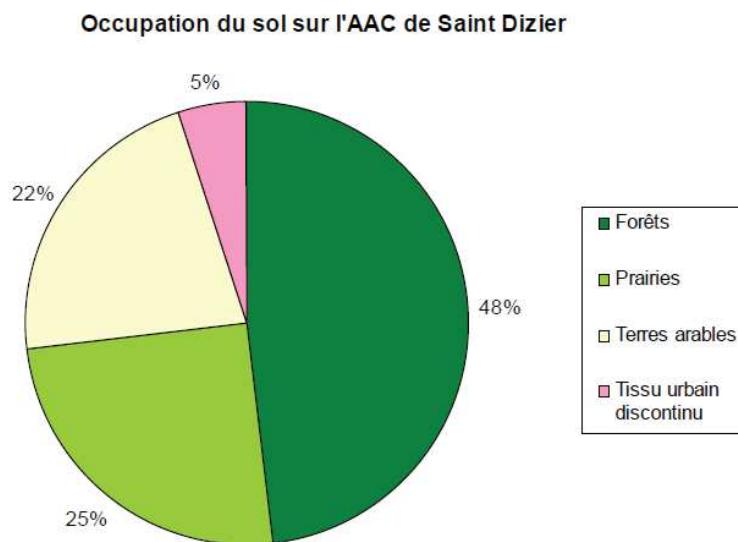
Figure 3 : Répartition de l'occupation du sol (Safege, 2012)

Près de la moitié de la surface de l'aire d'alimentation est occupée par la forêt sur laquelle aucun produit du type de ceux qui sont retrouvés dans les eaux souterraines ne sont appliqués.

Les terres cultivées ne représentent que 22 % de la surface du bassin d'alimentation de la source du Val. C'est sur cette surface qu'est utilisée la majorité des produits phytosanitaires. **Malgré le fait qu'elle ne représente que moins d'1/4 de la surface du bassin d'alimentation, l'impact de l'utilisation de ces produits est relativement fort.**

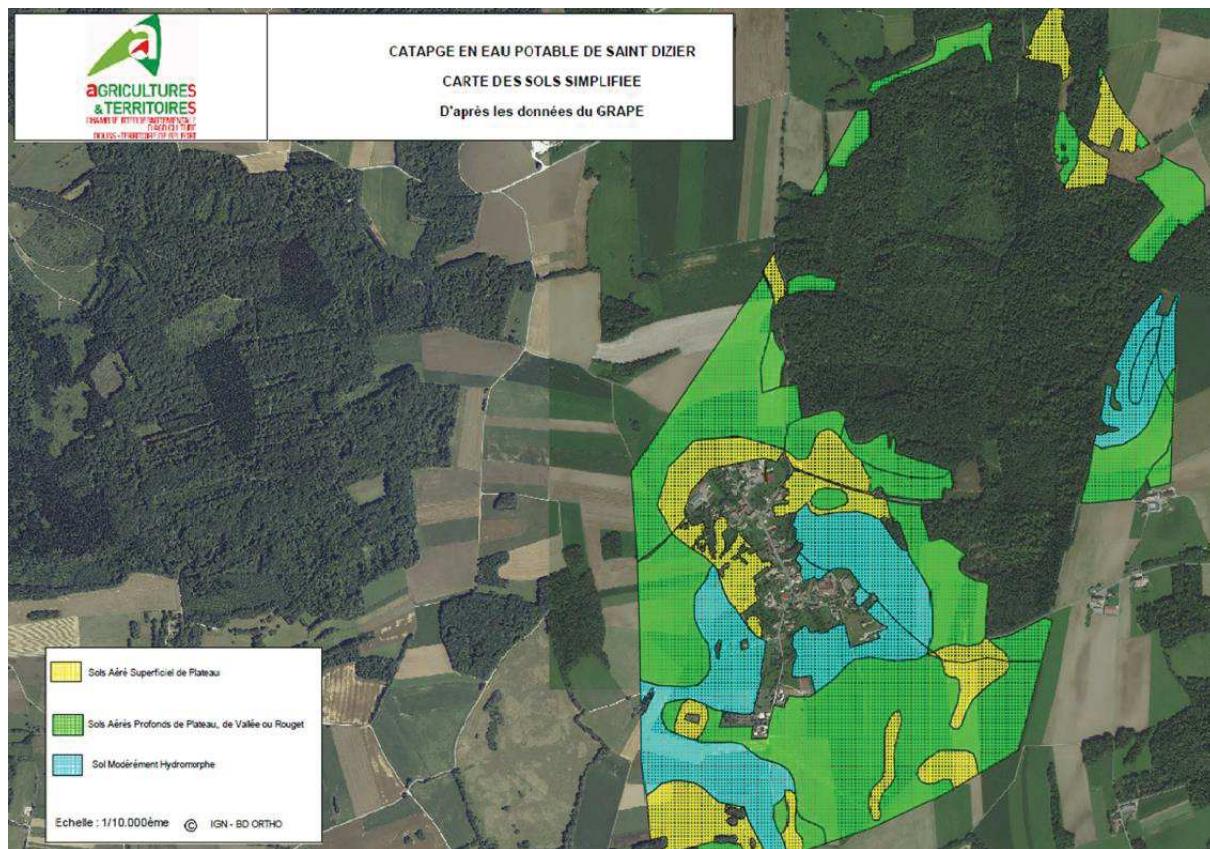
Figure 4 : Carte de répartition des sols sur l'AAC du captage (CA 25-90, 2015)

Cette carte met en évidence la répartition des sols suivants :

- **Les sols aérés profonds de plateau** (en vert) : ces sols sont majoritaires sur l'aire d'alimentation du captage. Ils assurent un rôle protecteur vis-à-vis des eaux souterraines de par leur épaisseur et leur texture principalement limono-argileuse et limitent les risques de lessivage de polluants vers les eaux souterraines et superficielles.

- **Les sols aérés superficiels de plateau** (en jaune) : 20% des sols sont superficiels à très superficiels. Les risques de lessivage des polluants vers les eaux souterraines sont élevés à très élevés sur les secteurs identifiés comme vulnérables dans l'analyse géologique, c'est-à-dire en présence des calcaires du Jurassique supérieur.

- **Les sols modérément hydromorphes de plateau** (en bleu) : Ils sont caractérisés par des sols généralement profonds (environ 60 cm), à texture dominante limoneuse et hydromorphie modérée. Ces sols sont localisés sur les quelques zones qui sont caractérisées par la présence d'horizon tassé ancien ou un soubassement géologique imperméable, constitué de niveaux argileux ou marneux. Ces sols sont sensibles au risque de circulation latérale en cas de saturation en eau lors des périodes pluvieuses.

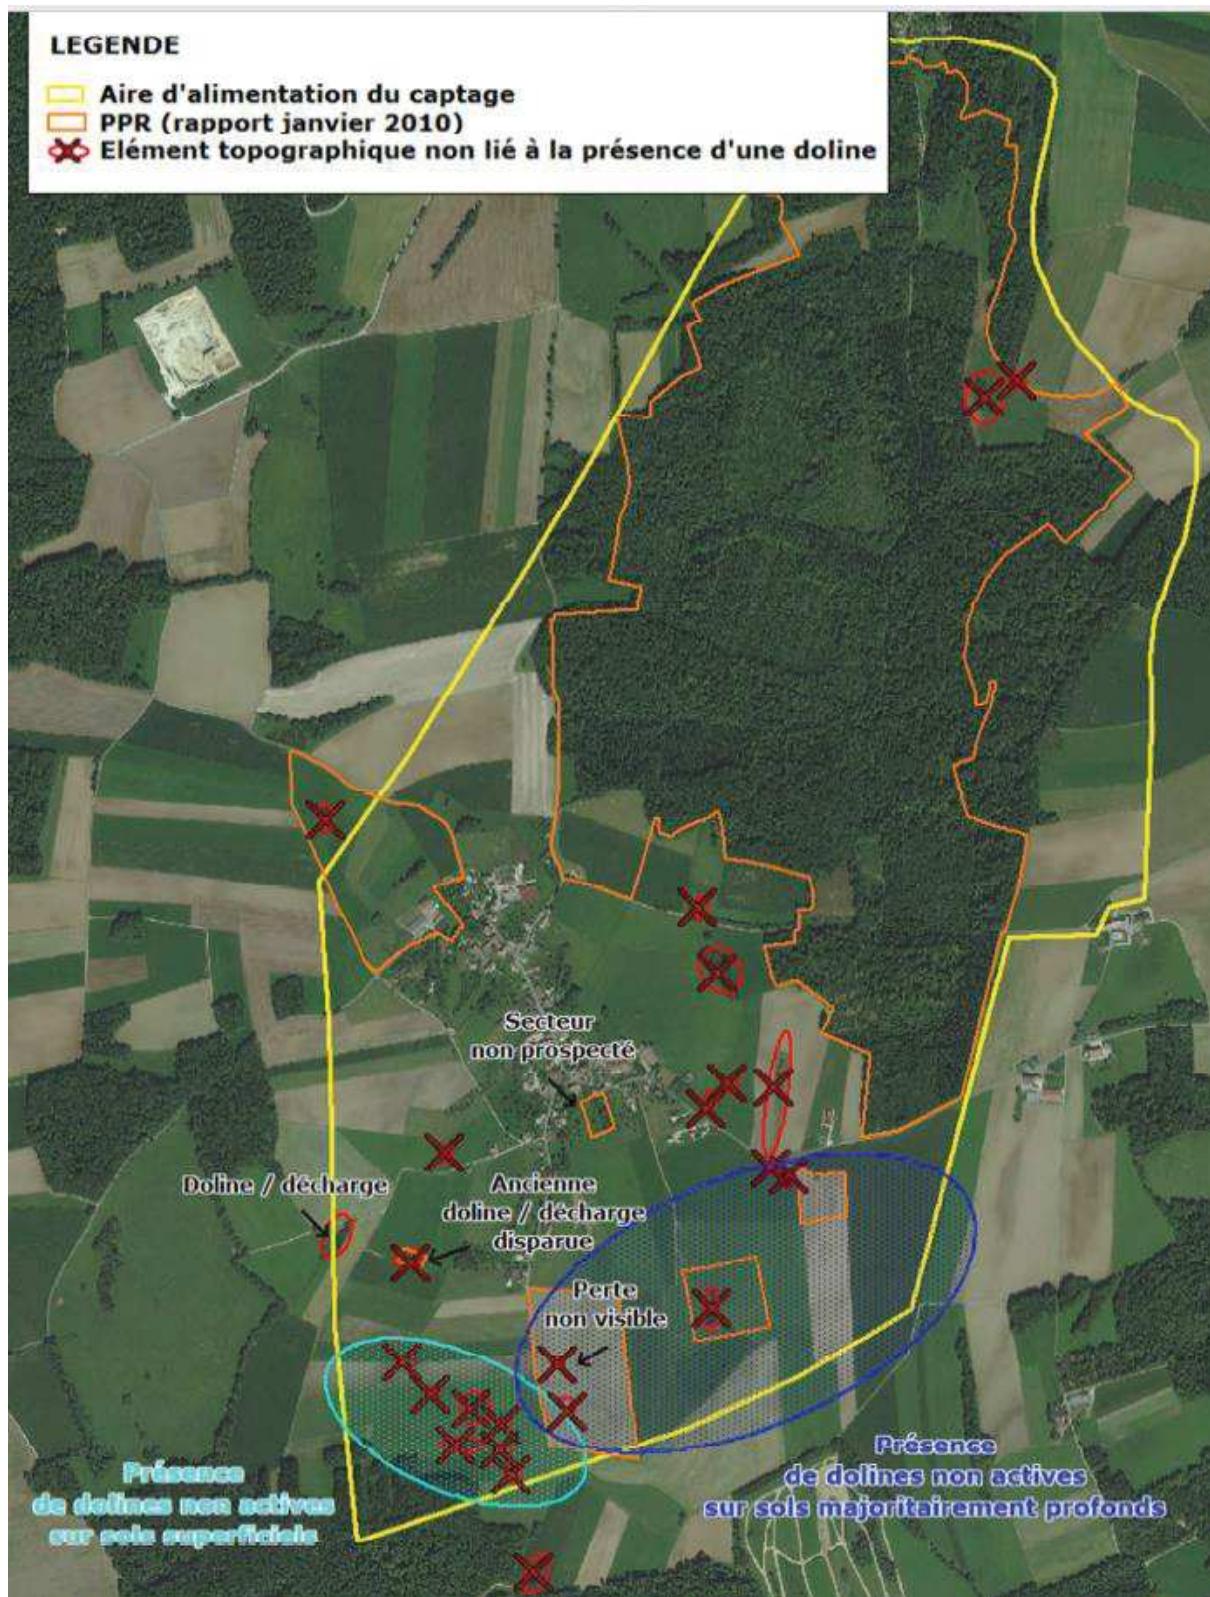
Figure 5 : Carte de répartition des dolines et zones de dolines (CA 25-90, 2015)

Les investigations de terrain menées par la chambre d'agriculture ont permis d'établir une cartographie des zones de dolines.

Elle a permis d'identifier deux zones de présence de dolines à l'extrémité sud de l'aire d'alimentation du captage.

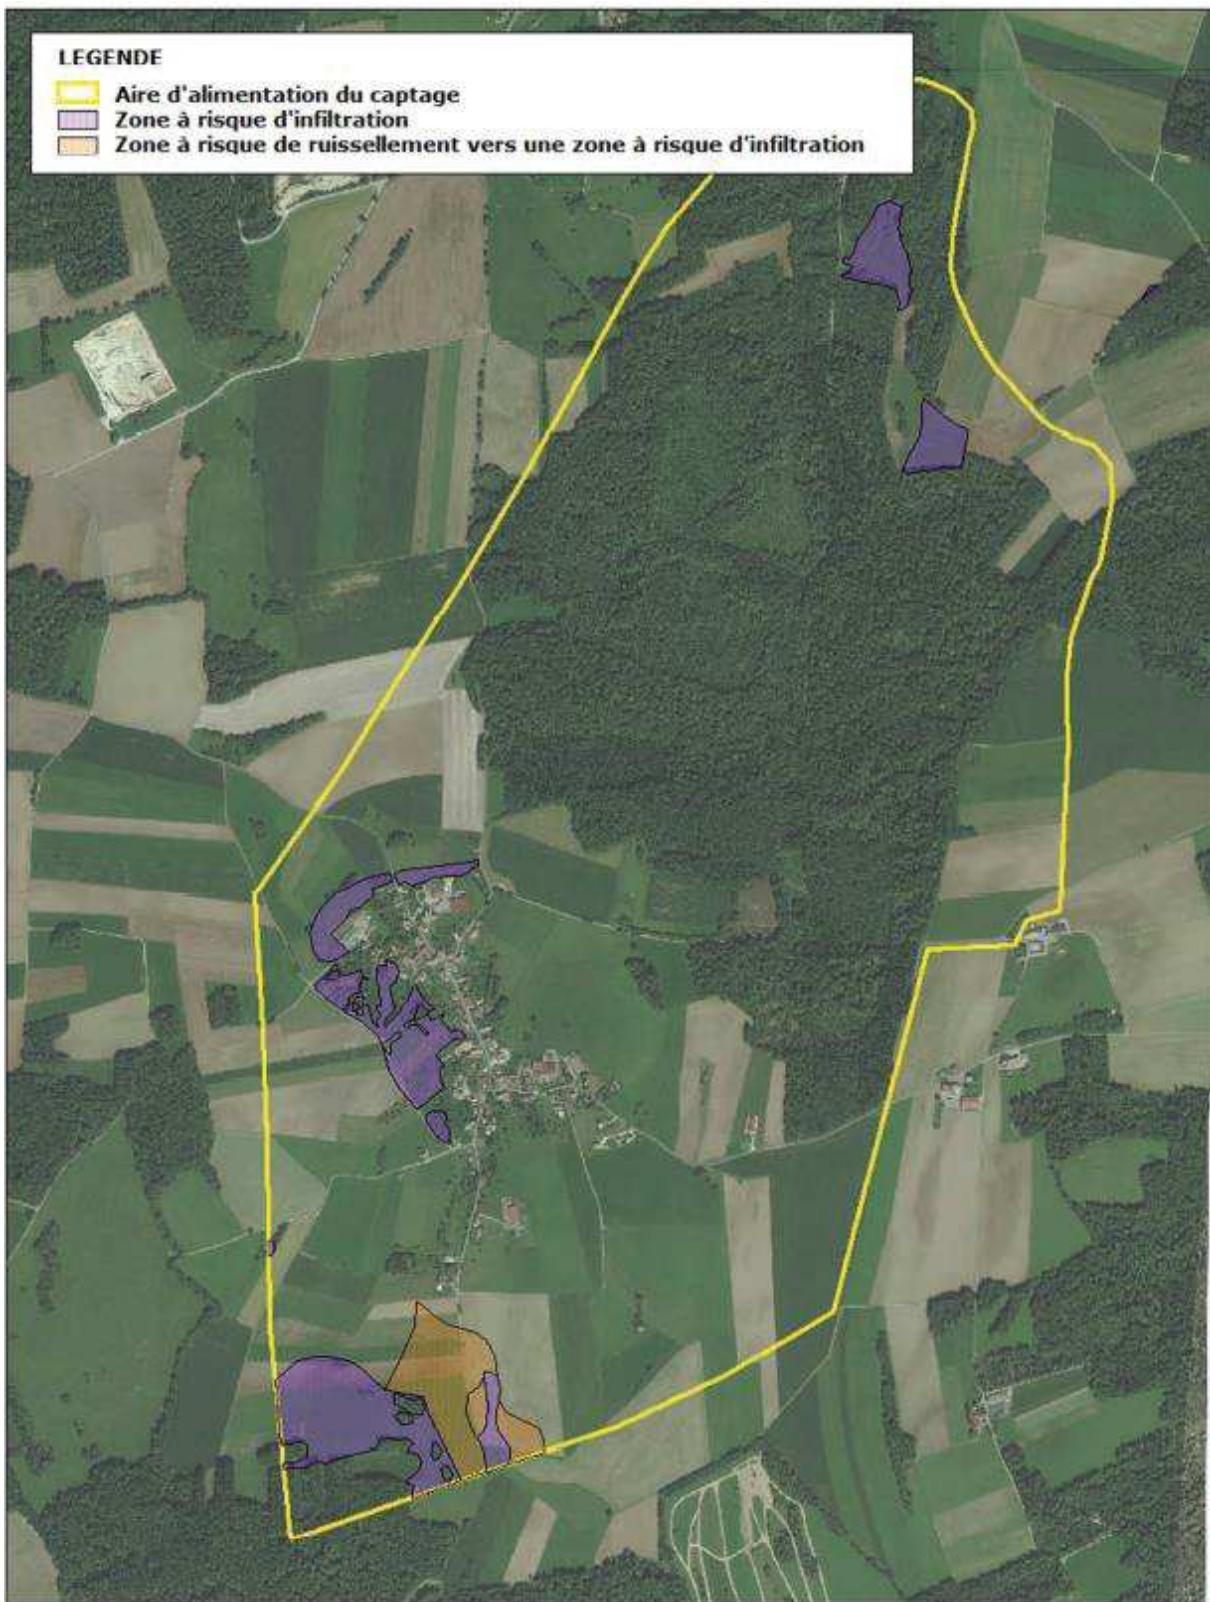
Figure 6 : Carte des zones à risque d'infiltration rapide

Le croisement de la nature des sols avec la présence de doline a permis à la chambre d'agriculture d'établir la carte de la figure 6.

Cette carte ne fait pas ressortir la zone de dolines à l'extrême sud-est de l'aire d'alimentation du captage en raison de la nature des sols plus profonds. **Pourtant, les dolines constituent d'une manière générale des zones d'infiltration préférentielles, cette zone ne doit pas être négligée.**

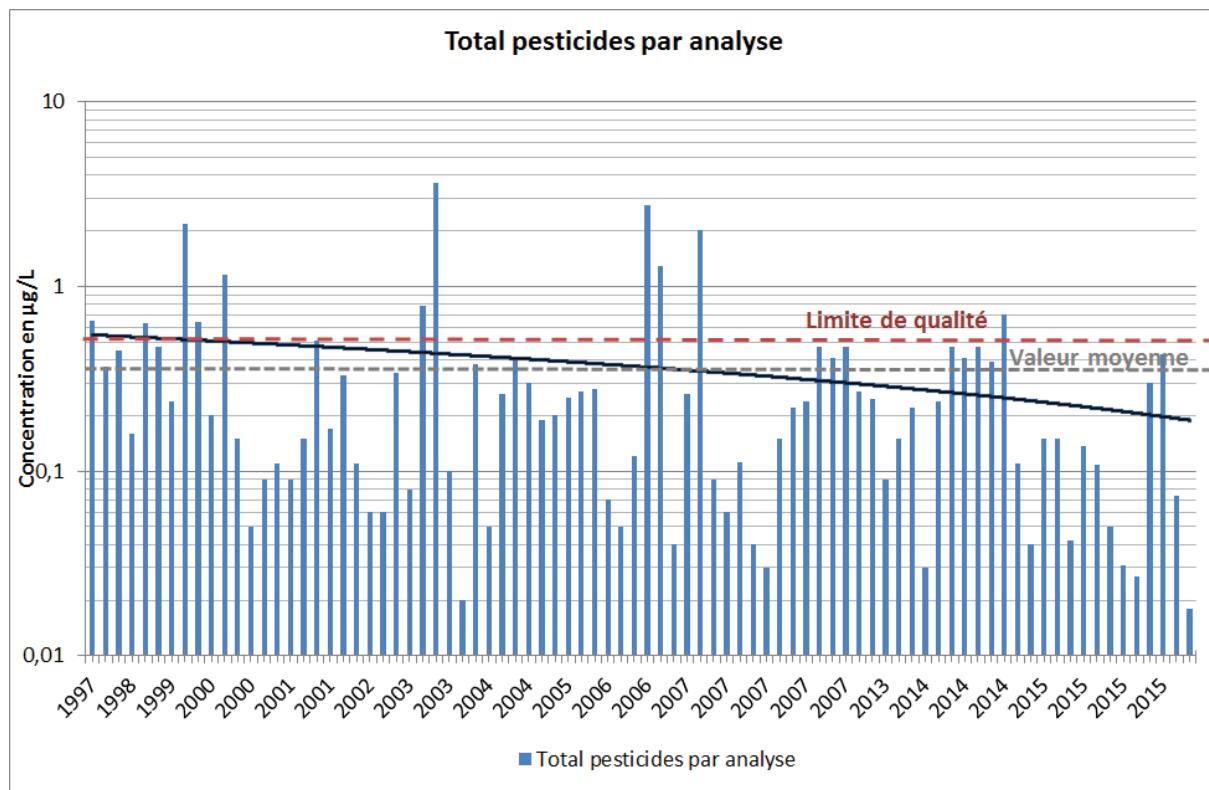
Figure 7 : Evolution de la somme des pesticides par analyse dans les eaux captées

Le graphique d'évolution des concentrations de la somme des pesticides par analyse (échelle logarithmique) montre une tendance générale à la baisse.

Dans le détail, on constate que les pics principaux dépassaient très largement les limites de qualité avec des valeurs jusqu'à 3,5 fois supérieures. Ce type de dépassement excessif n'a plus été constaté après 2007 même si une valeur de 0,71 µg/L a été mesurée en 2014.

Pour autant, on constate que la densité de valeurs très proche de la limite de qualité de 0,5 µg/L est très élevée entre 2007 et 2014.

Quoi qu'il en soit, on enregistre des détections dans la majorité des analyses et la valeur moyenne de la somme des pesticides par analyse se situe à 0,37 µg/L.

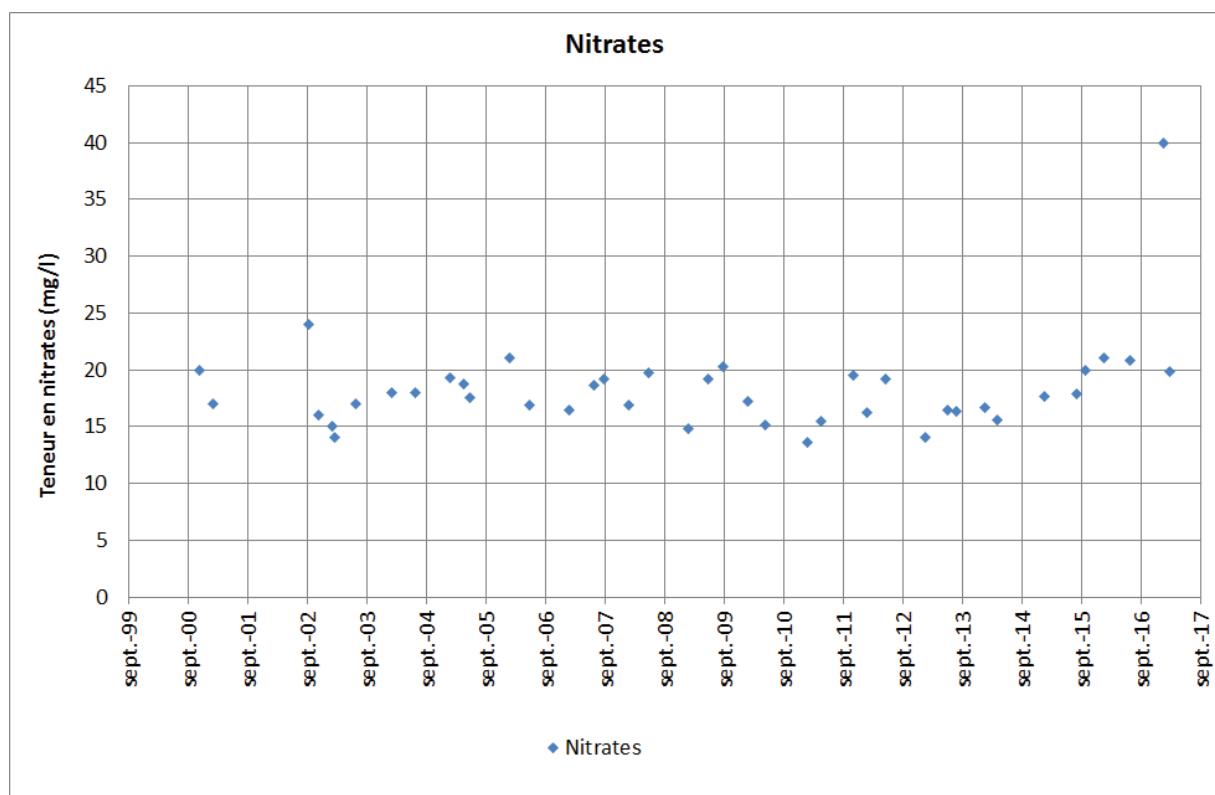
Figure 8 : Evolution des teneurs en nitrates au captage

La chronique des teneurs en nitrates entre 2000 et 2017 montre une relative homogénéité avec des valeurs comprises majoritairement entre 15 et 20 mg/l. Ces teneurs restent en deçà de la limite de qualité de 50 mg/l mais témoignent d'une influence de l'activité agricole sur la qualité de l'eau.

Sur près de 20 années de suivi, seule une valeur dépasse les 25 mg/l. Il s'agit de l'analyse réalisée en février 2017 avec une teneur de près de 40 mg/l.

La tendance générale n'évolue donc pas et la gamme de valeurs reste très resserrée.

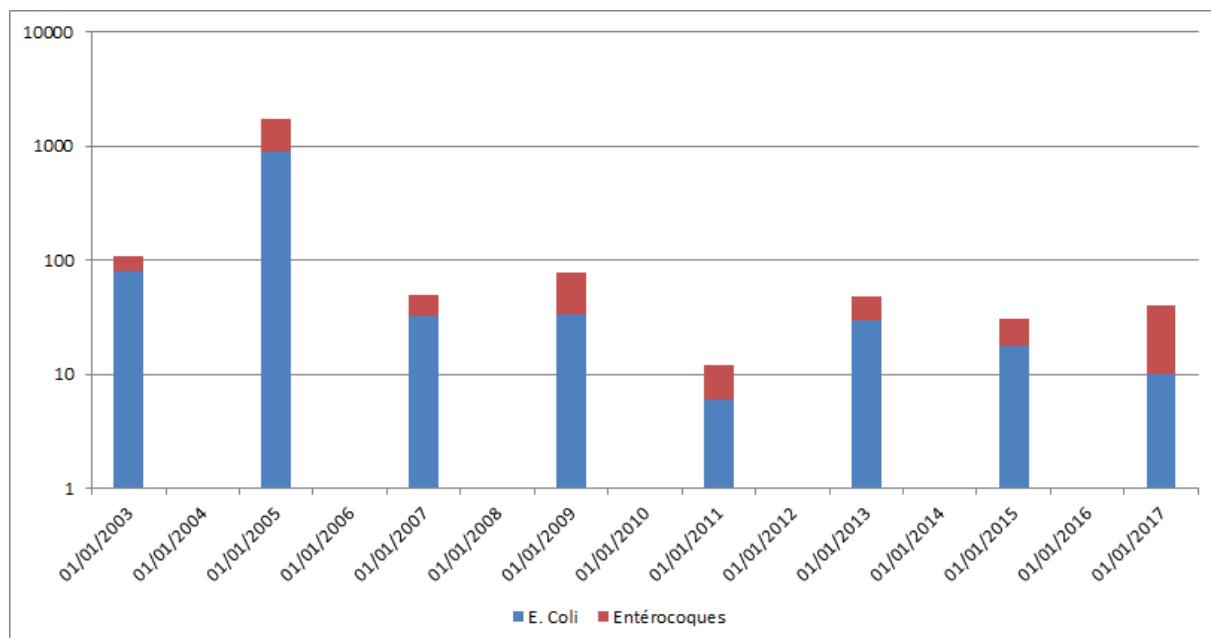
*Figure 9 : Bactériologie dans les eaux brutes (échelle logarithmique)*

Chacune des analyses réalisées sur l'eau brute au captage a mis en évidence la présence d'Entérococques et d'Escherichia Coli avec des numérations parfois très importantes qui atteste d'une contamination d'origine fécale.

Néanmoins, à quelques exceptions près, la qualité de l'eau en distribution est bonne vis-à-vis de la bactériologie, grâce au dispositif de désinfection qui semble efficace.

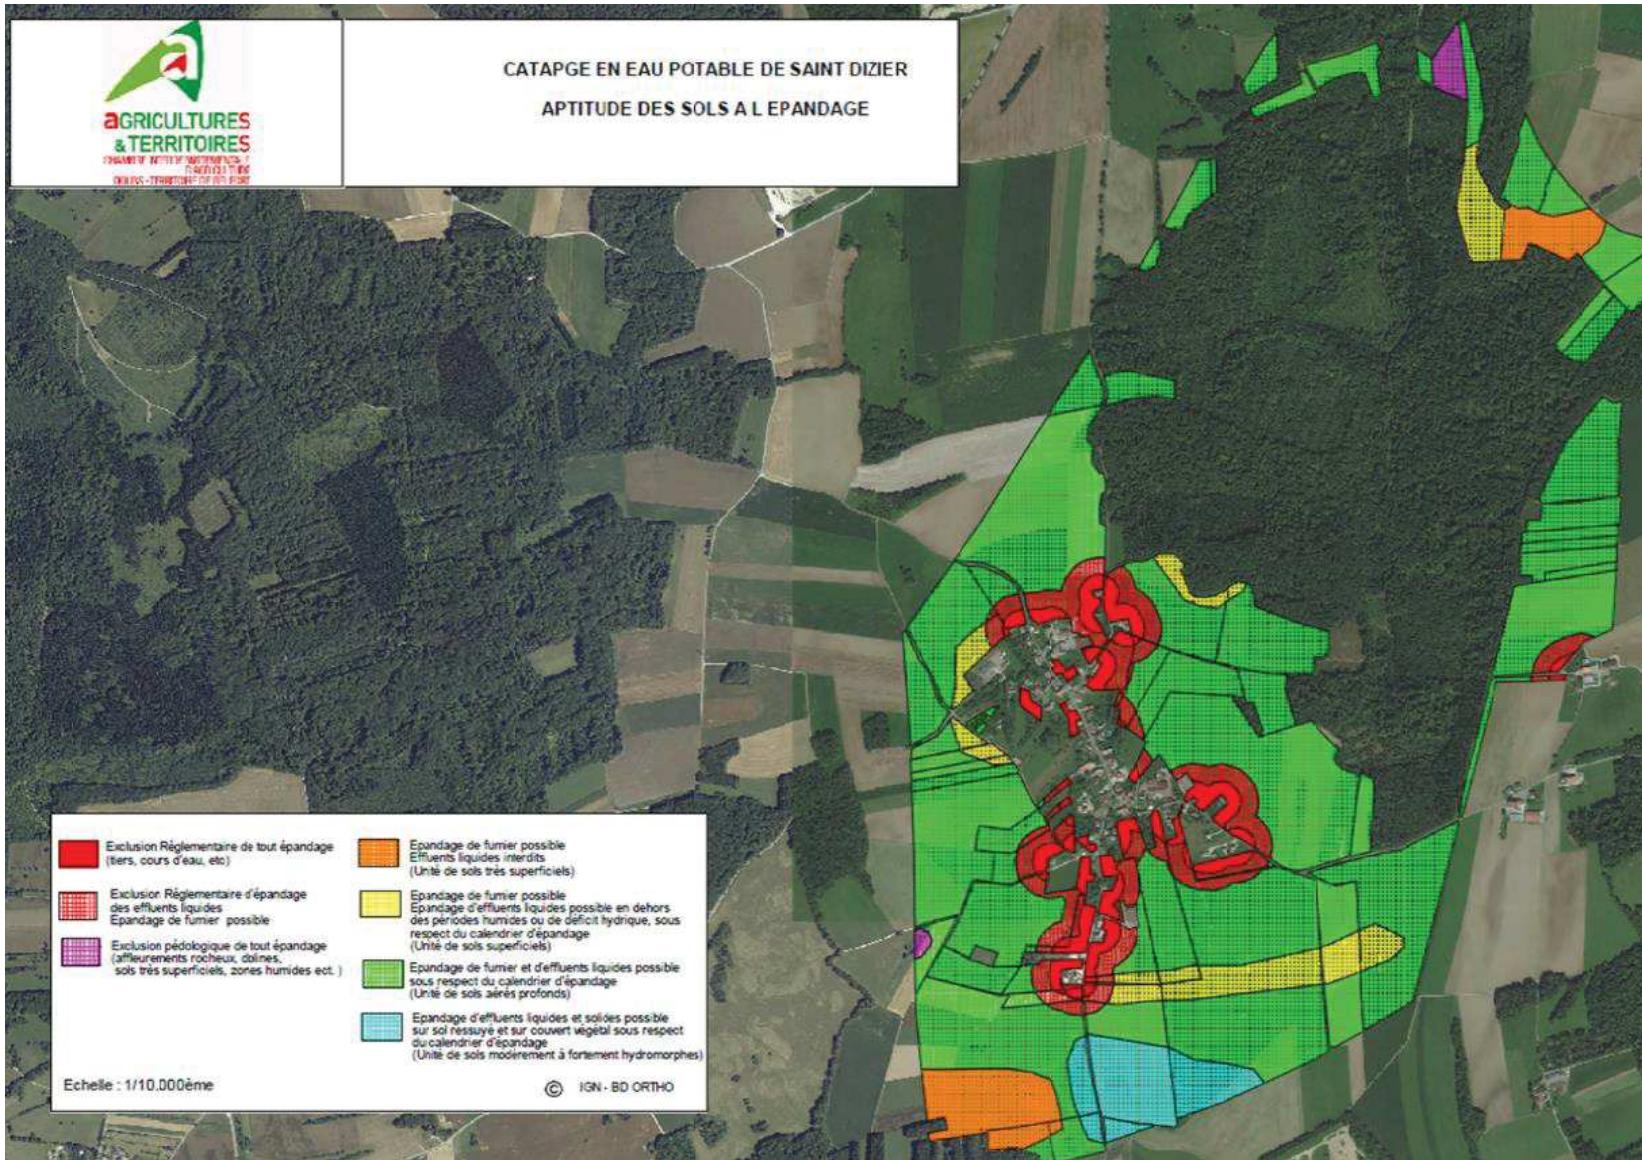
Figure 10 : Carte d'aptitude des sols à l'épandage (CA 25-90, 2015)

L'étude réalisée par la chambre d'agriculture visant à établir la carte d'aptitude des sols à l'épandage tient compte de la nature des sols ainsi que de l'existence de figures karstiques sur l'aire d'alimentation du captage.

La carte de la Figure 10 a pu être établie.

Si malgré le respect des pratiques appliquées à chaque zone, la contamination d'origine fécale est toujours d'actualité, je suggère que les restrictions d'interdiction d'épandage d'effluents liquides soient étendues aux zones où il est actuellement autorisé sur sol ressuyé et sous couvert végétal (zones bleues) ainsi que sur les zones où il est actuellement possible en dehors des périodes humides et de déficit hydrique (zones jaunes).

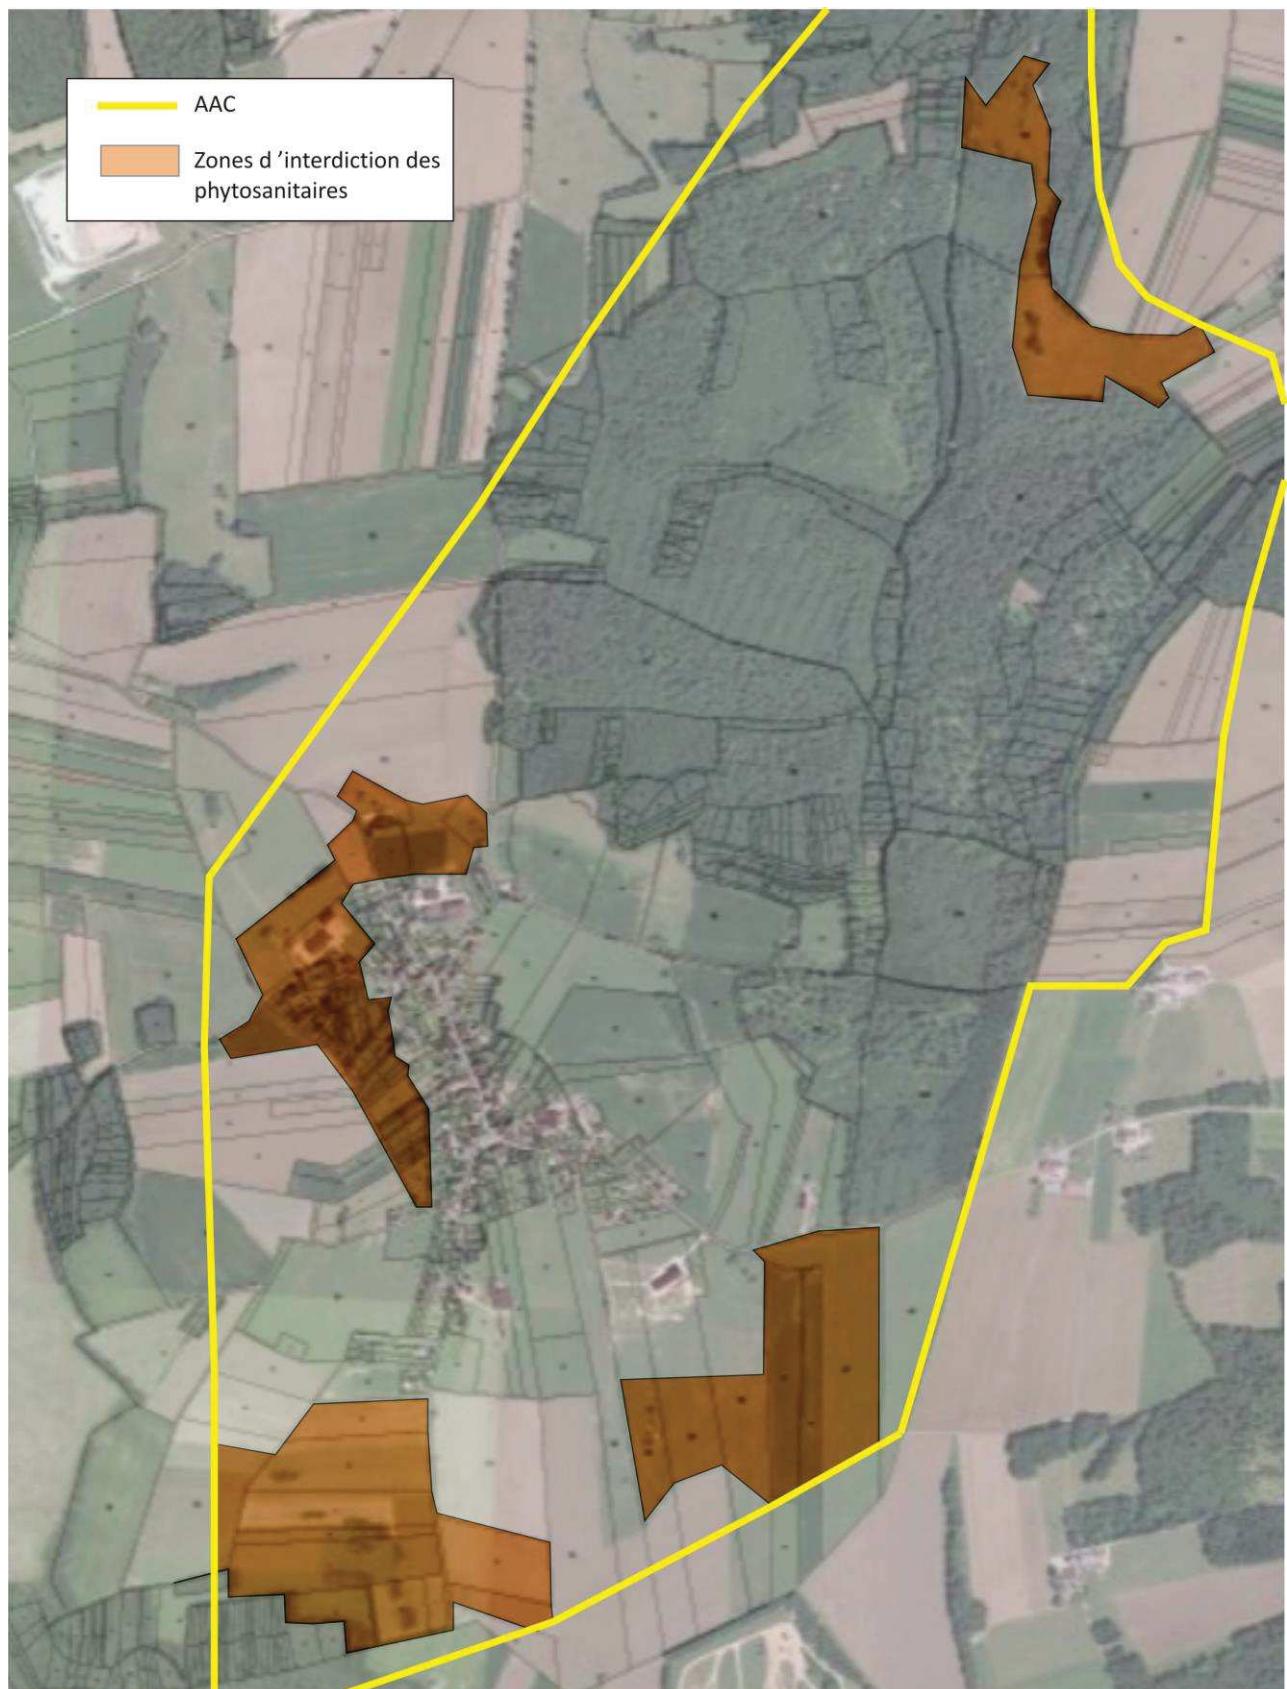
Figure 11 : Carte des propositions de zones d'interdiction des phytosanitaires

Ainsi, les zones d'interdiction d'utilisation de produits phytosanitaires sont proposées en figure 11.
