**Monsieur Serge Crevoisier – La Creuse
Protection d'un captage privé à Servance**

Avis et propositions de l'hydrogéologue agréé

Alexandre BENOIT-GONIN
Hydrogéologue agréé en matière d'hygiène publique
pour le département de la Haute-Saône

Août 2019

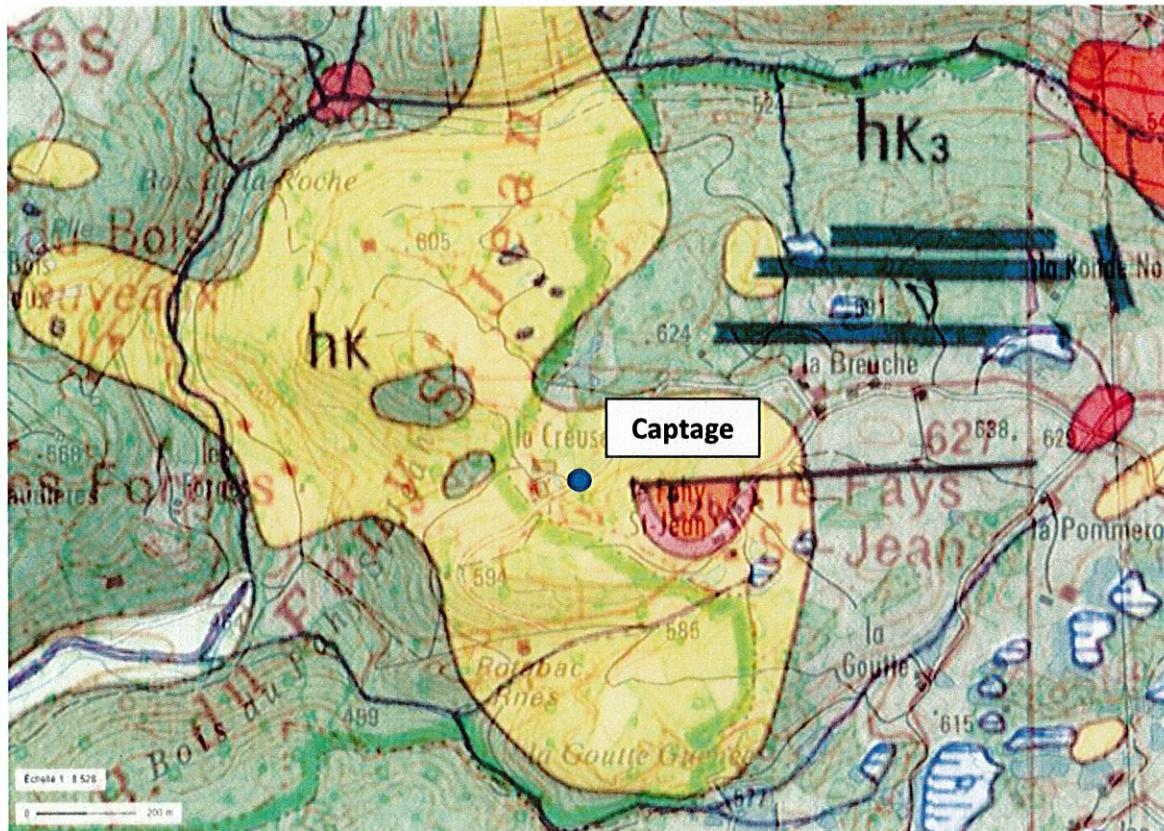
Figure 2 : Carte géologique du secteur de la Creuse

Le secteur de La Creuse se situe sur les formations volcano-sédimentaires du Viséen inférieur dite de Plancher-Bas et de Malvaux. Les roches dominantes sont des tufs kératophyriques et des kératophyres (roches volcaniques) dont la nature va influer sur les caractéristiques physico-chimiques de l'eau.

A noter que le captage se situe dans le prolongement de la faille du Fays-St-Jean qui met en contact les grès intermédiaires du Trias avec les formations du Viséen.

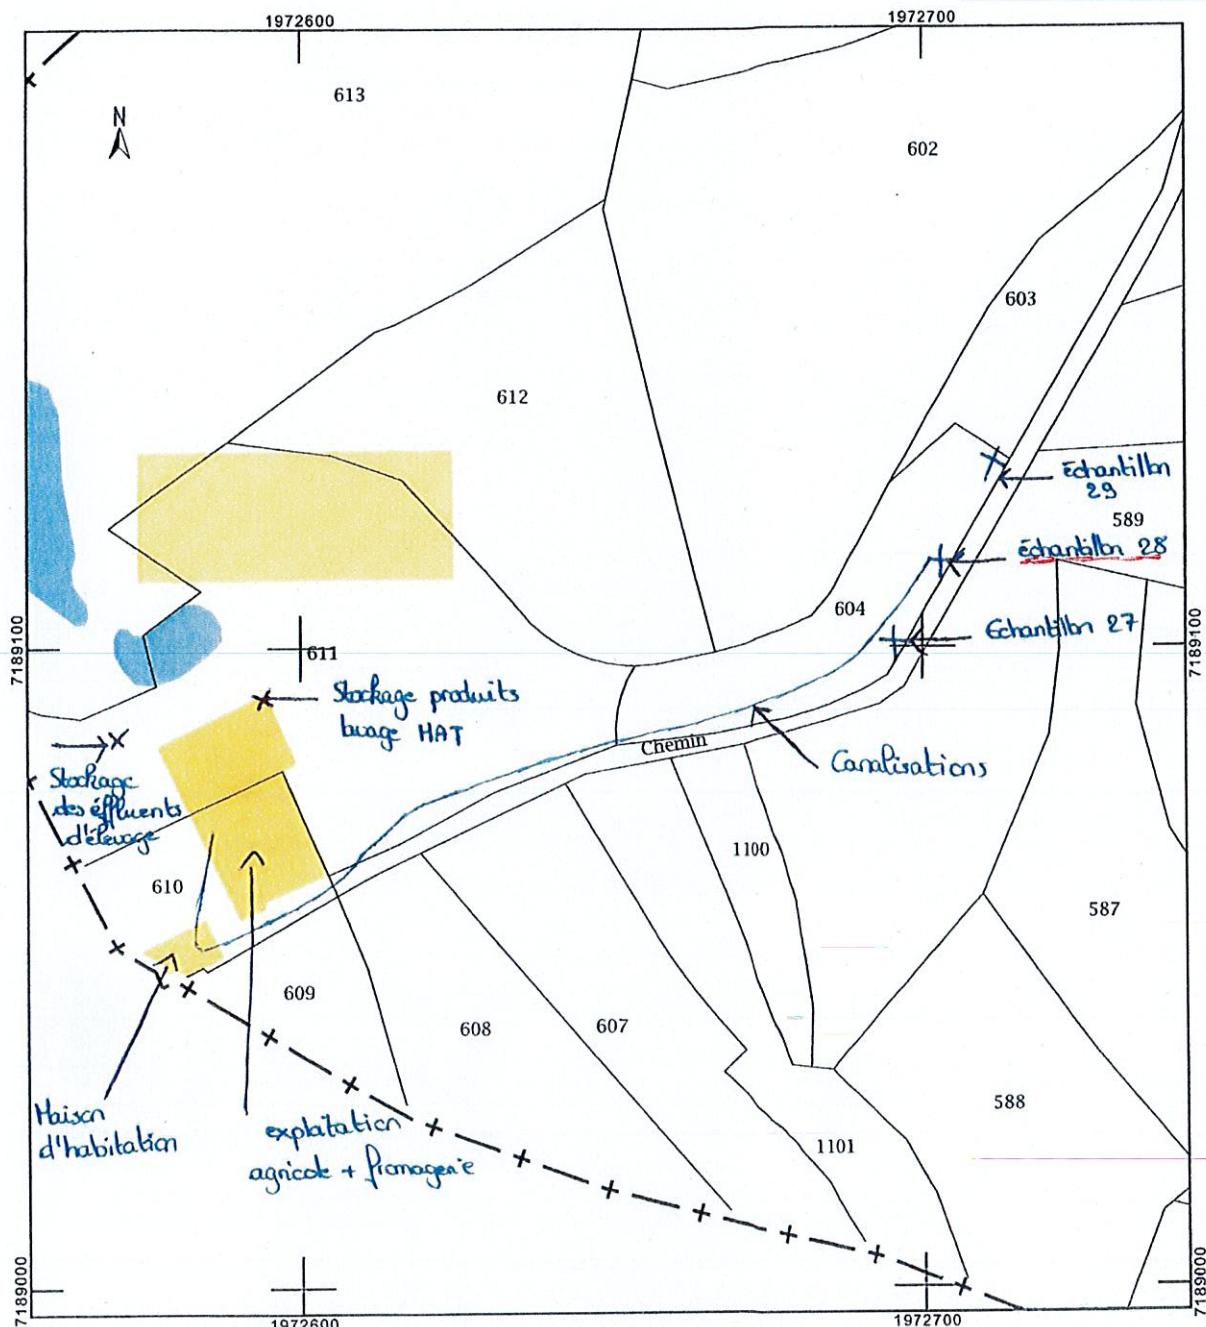
Figure 4 : Plan des installations

Chaque captage dispose de son propre réseau d'adduction puisqu'une autre conduite permet l'alimentation du bétail depuis le second ouvrage et jusqu'à l'étable.
