**AVIS SUR LA PROTECTION DES CAPTAGES
DE LA COMMUNE DE MATOUR
(SAÔNE ET LOIRE)**

Sources
En Botte du Bas
En Botte du Haut

Jean – Claude MENOT

Octobre 2008

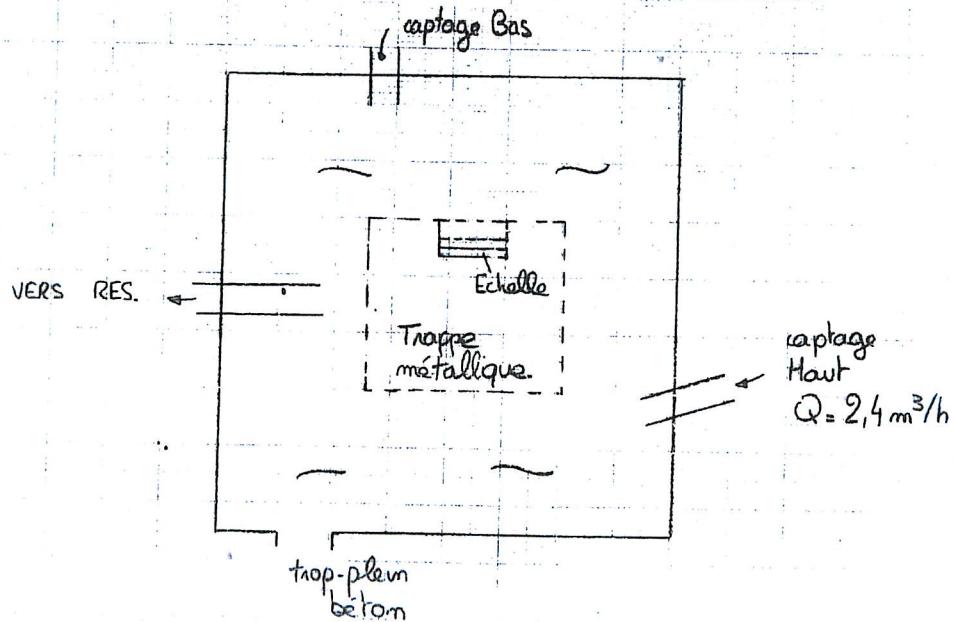
REFECTION DU CAPTAGE EN BOTTE DU HAUT

Le captage est implanté au niveau d'une zone humide et tourbeuse. Un ru venant de l'amont arrive à la partie supérieure dans l'angle WNW de cette zone humide et des filets d'eau ruissellent en surface à l'amont et autour du bâtiment de captage.

a - creusement d'une *tranchée drainante immédiatement à l'amont de la zone humide*. Elle sera soit rectiligne, soit aura la forme d'un V très plat. Elle traversera toute l'épaisseur de la couche d'arène superficielle et sa base devra atteindre la roche sous-jacente compacte quasi-imperméable. Sa face aval sera imperméabilisée (couche d'argile ou géomembrane imperméable). Le drain, de diamètre suffisant pour évacuer les plus forts débits de hautes eaux, sera posé en fond de tranchée sur un lit de cailloutis. Au-dessus, la majeure partie de la tranchée sera comblée avec des graviers siliceux 40/80; Seuls les 50 derniers centimètres seront remplis de terre végétale. Une couche imperméable (argile ou géomembrane) séparera les graviers siliceux de la terre végétale.

c – déviation du ruisseau arrivant à l'amont de la zone humide, soit
