**RAPPORT SUR LES PERIMETRES DE PROTECTION DE 8 OUVRAGES
CAPTANT LA RESSOURCE DÉNOMMÉE « Mère Boitier »**

**COMMUNE DE TRAMAYES
(SIE DE LA HAUTE GROSNE)**

Hydrogéologue agréé

Septembre 2016

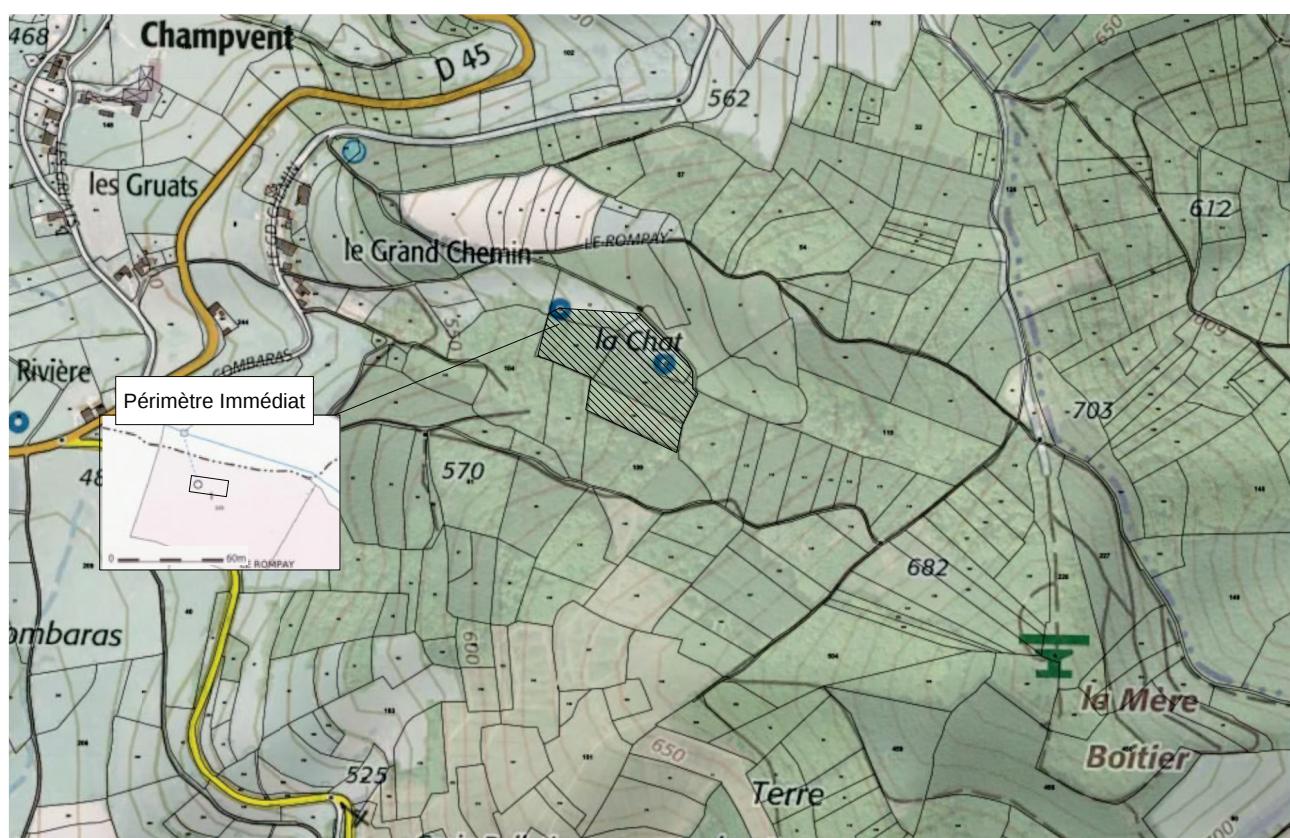
Fig 7 : Périmètre Immédiat et Rapproché « Captage n°1 Mère Boitier »

6.3.1: Périmètre Immédiat (cf **fig 7**)

6.3.2 : Périmètre rapproché (cf **fig 7**)

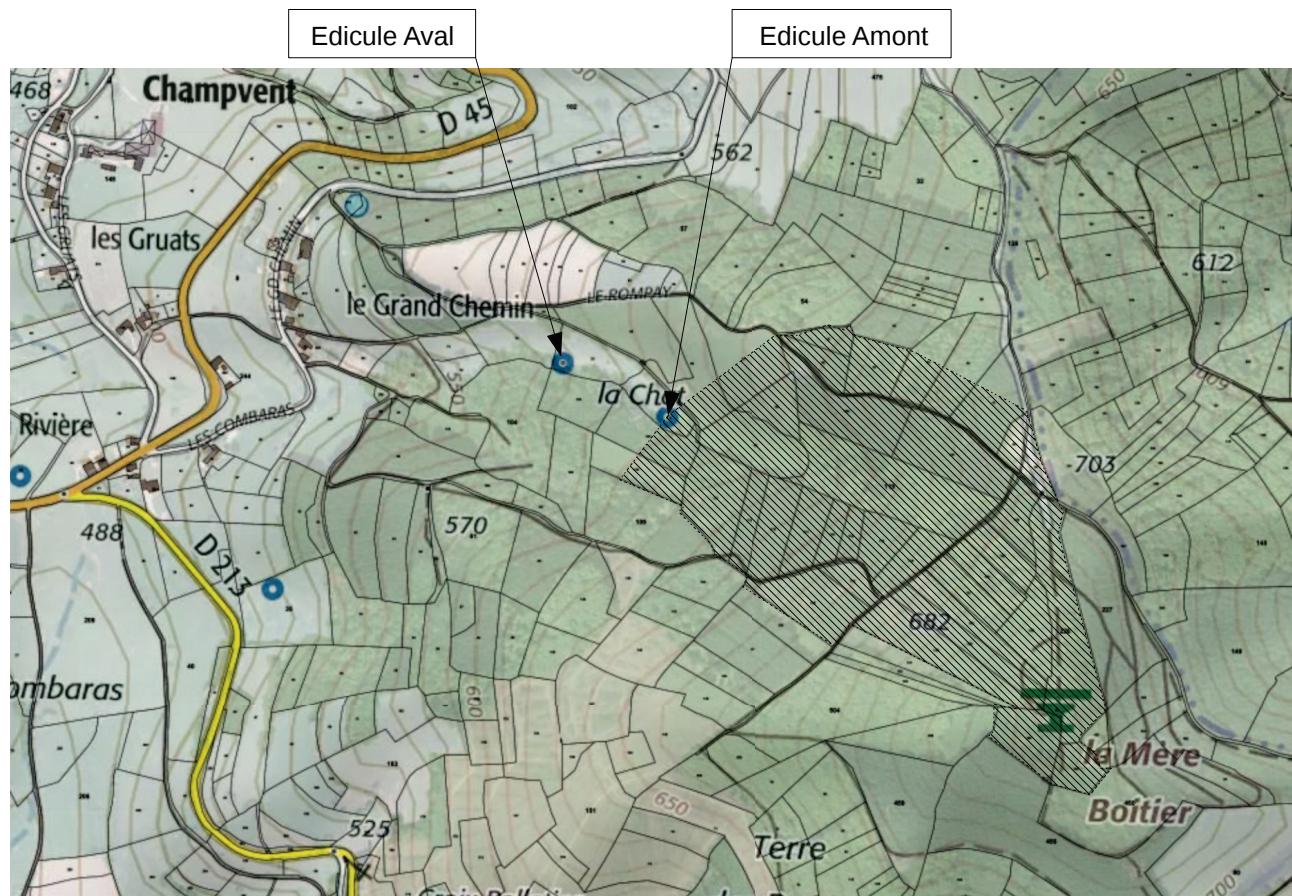
Fig 6 : Périmètre Eloigné « Champ Captant Mère Boitier »

6.2.3 : Périmètre de Protection Éloigné (cf **fig 6**)

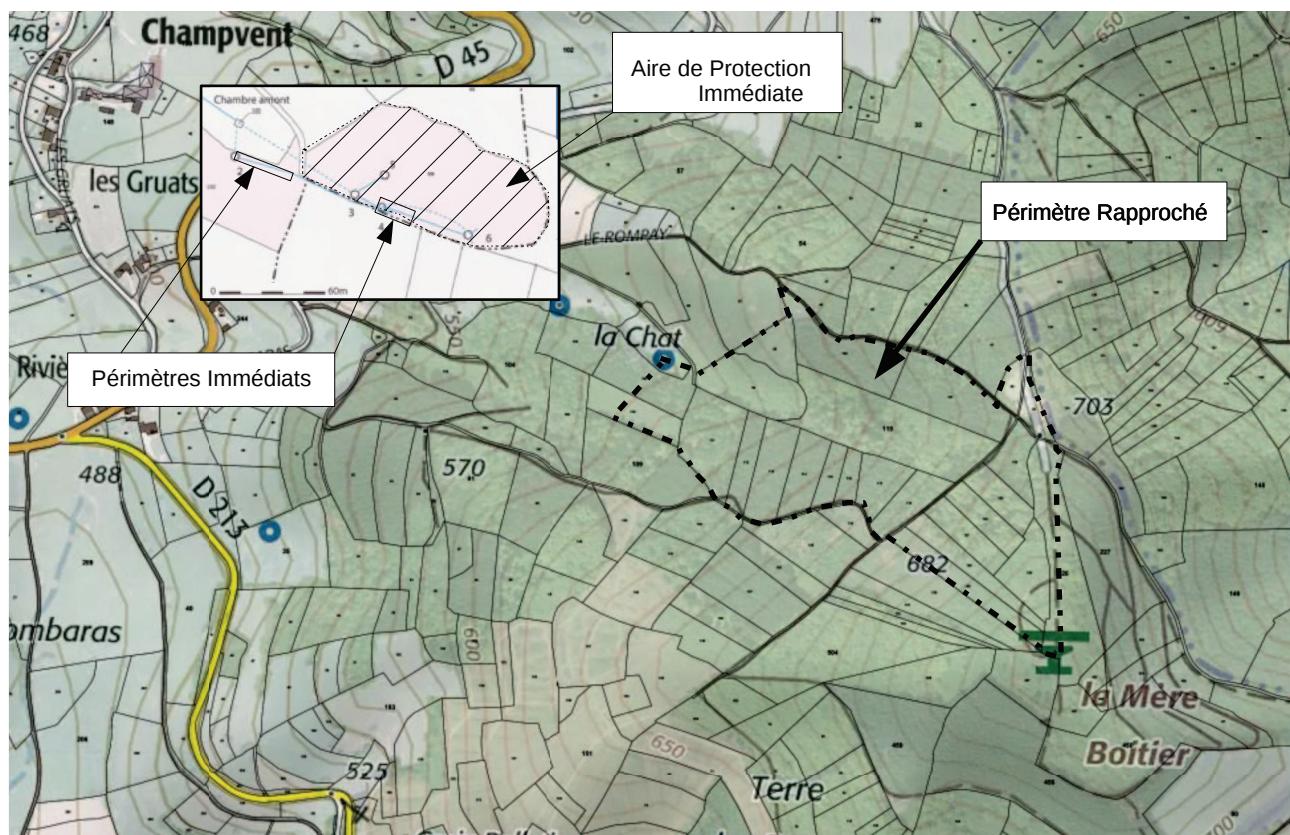
Fig 5 : Périmètres Immédiats et Périmètre Rapproché « Champ Captant Mère Boitier »

6.2.1 : Périmètres immédiats (cf **fig5**)

clôture sur toute la largeur de la surface plane qui a été réalisée en 2012 pour installer le drain soit environ 6m de large et 30 m de long. L'implantation exacte correspondra, pour les grands côtés à la rupture de pente – talus de versant d'une part et talus surmontant le ruisseau d'autre part.

À clore pour la protéger des incursions. Sa jonction avec la clôture de M2 comportera un portail de traversée par le chemin rural réservé aux parcelles mitoyennes de l'amont . Cette surface sera maintenue par une gestion forestière de type jardinage, sans arbres de haute tige, sans dessouchage et sans utilisation de moyens chimiques (ce qui implique notamment la destruction des terriers et le piégeage et l'évacuation de leurs animaux). Les interventions mécaniques devront se faire avec des engins légers, utilisant des huiles biodégradables et avec stockage du carburant en aval du Périmètre Rapproché (cf infra). Les végétaux devront être évacués – et le cas échéant broyés- à l'extérieur de cette surface.

6.2.2 : Périmètre Rapproché (cf **fig 5**)

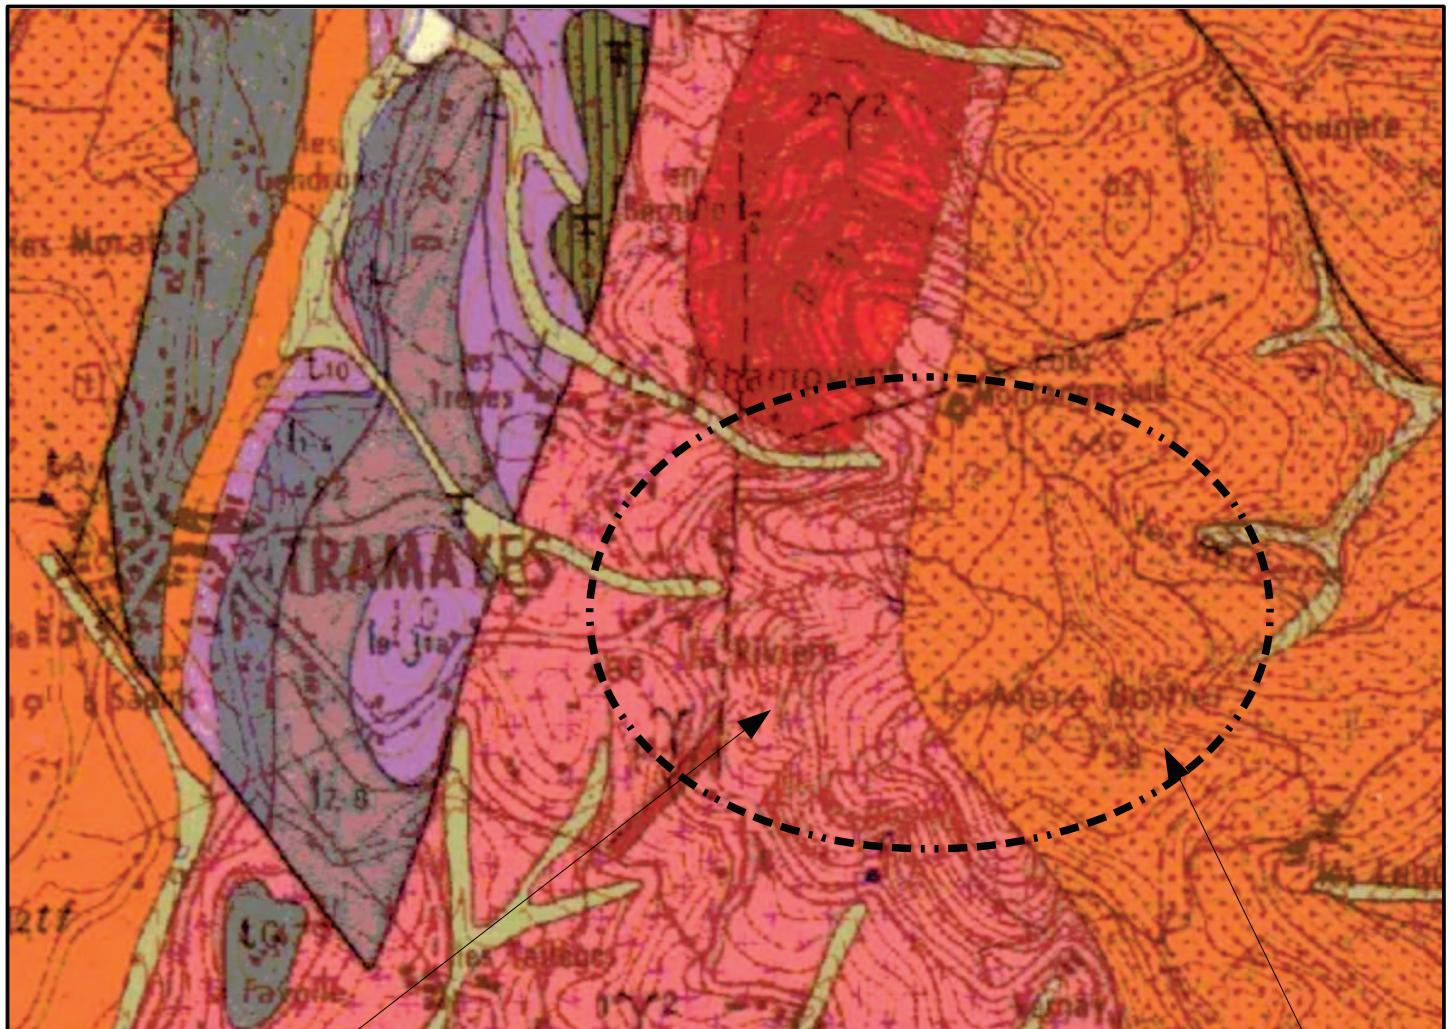
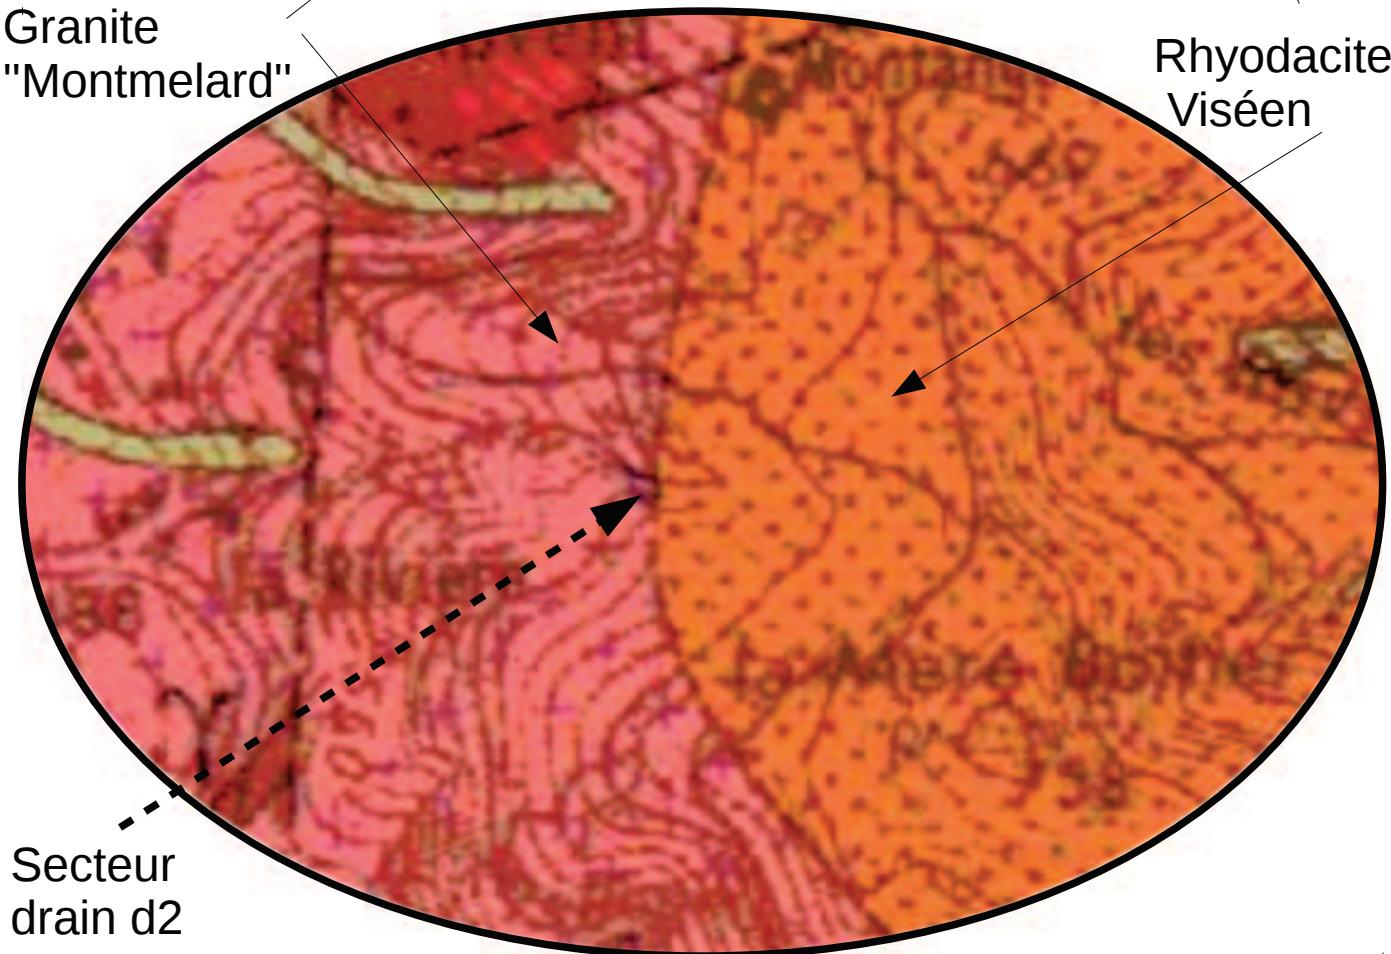
Fig 4 : Aperçu géologique (d'après feuille géologique 1/50.000e)

La carte géologique à 1/50.000e indique – cf **fig 4-** que le secteur de la Mère Boitier est constitué du granite à biotite faciès Montmelard pour sa partie aval et des formations volcano-sédimentaires du Viséen pour sa partie amont ; l'ensemble relevant du socle primaire du Morvan.
