AVIS d'HYDROGEOLOGUE AGREE

relatif à la
définition des périmètres de protection
du
captage de la source des Bannerets
à
MEREY-VIEILLEY

Philippe JACQUEMIN
Dr. en Géologie Appliquée

Septembre 2011

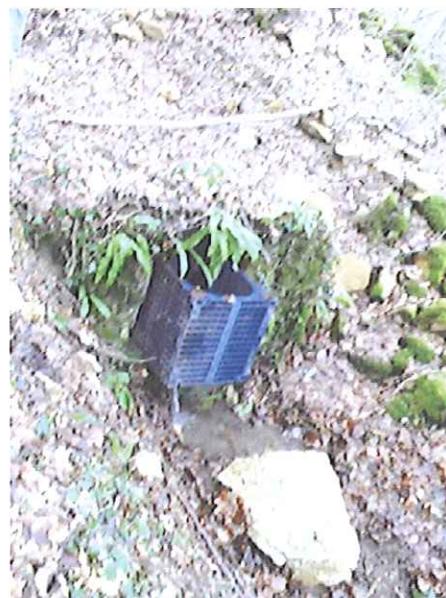
Les risques inhérents aux ouvrages : Le captage est ancien, sa fermeture et ses abords se trouvent dans un état de délabrement incompatible avec la production d'eau potable.

Il conviendrait d'engager un projet de rénovation totale avant de reprendre son exploitation. La canalisation de raccordement au réservoir est à contrôler et l'hypothèse de l'existence d'un autre captage est à lever. *Les risques liés aux ouvrages concernent les conditions de captage rudimentaires, la fermeture absente, la ventilation, l'aménagement du raccordement au réservoir, le nettoyage des abords avec la création du périmètre de protection immédiate.*
