## COMMUNE DE LABERGEMENT SAINTE MARIE (Doubs)

### Protection réglementaire de la source communale "LaFuvelle"

#### Rapport hydrogéologique

*Visite sur le terrain, le 4 juin 2013, en compagnie de Monsieur le Maire*

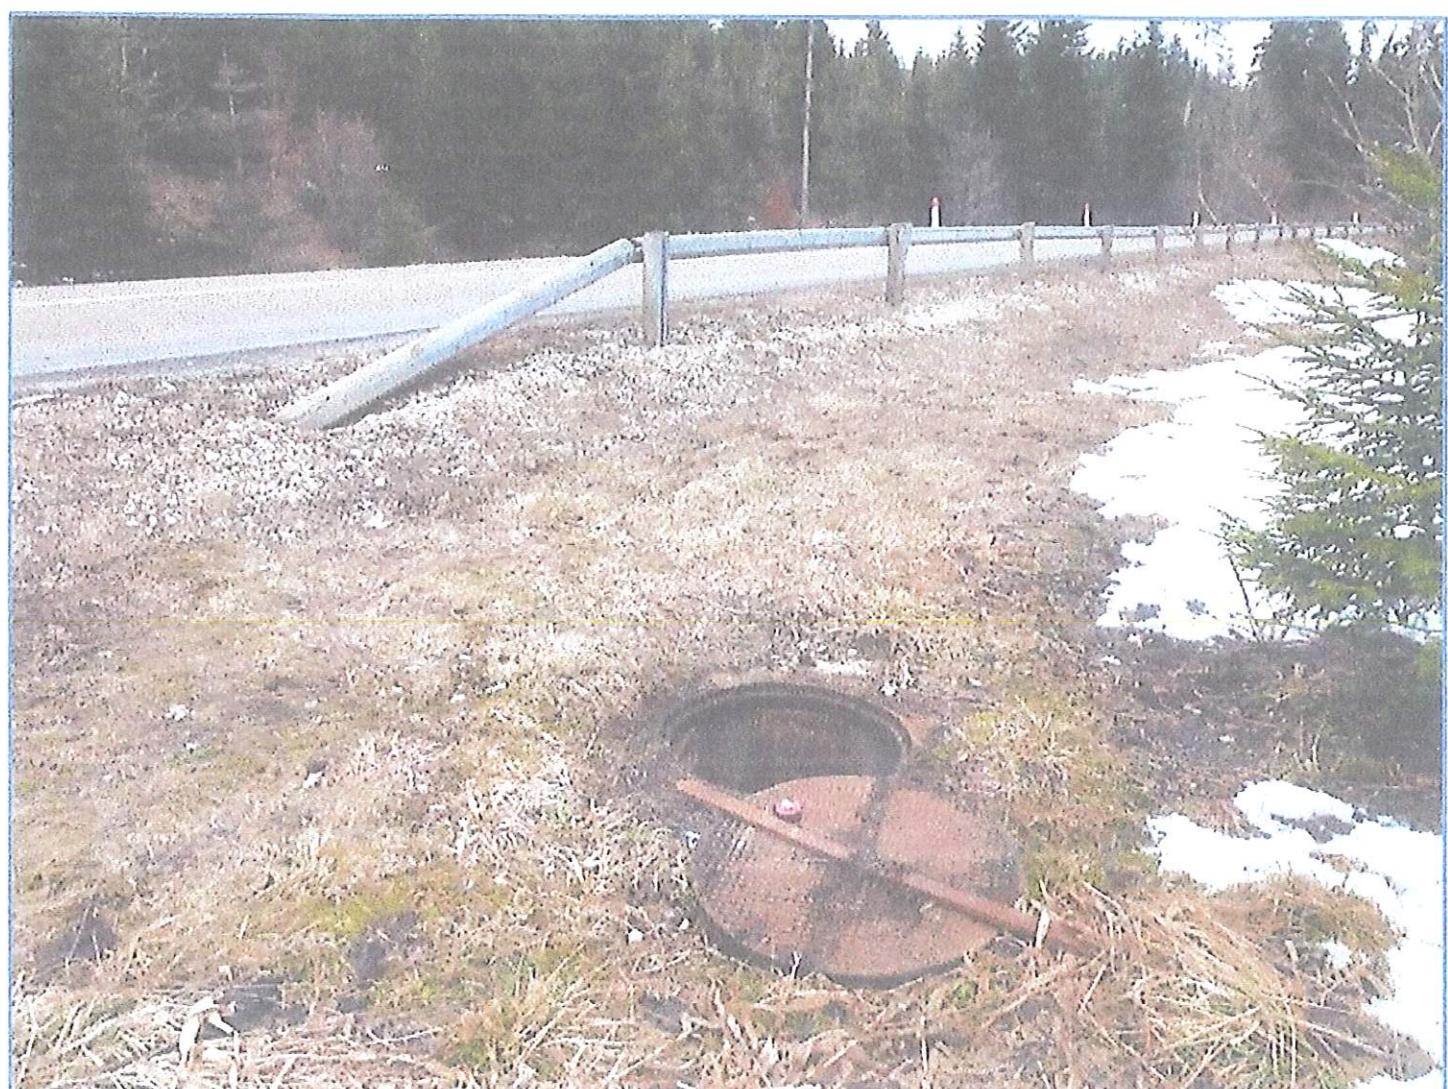
La dalle supérieure de l'ouvrage est en béton. Son emprise au sol est d'environ 1,10 m x 2,20 m. L'accès à l'intérieur du captage se fait par une ouverture couverte d'un regard en fonte à tampon circulaire. Le tampon est bloqué par une barre métallique qui empêche son ouverture. Ce dispositif de fermeture est au raz du sol et n'est pas étanche.
