**Avis d'hydrogéologue agréé portant sur la protection des sources de Cure  
alimentant en eau potable la commune de DOMECY SUR CURE**

Par **Sébastien LIBOZ**

24 janvier 2014

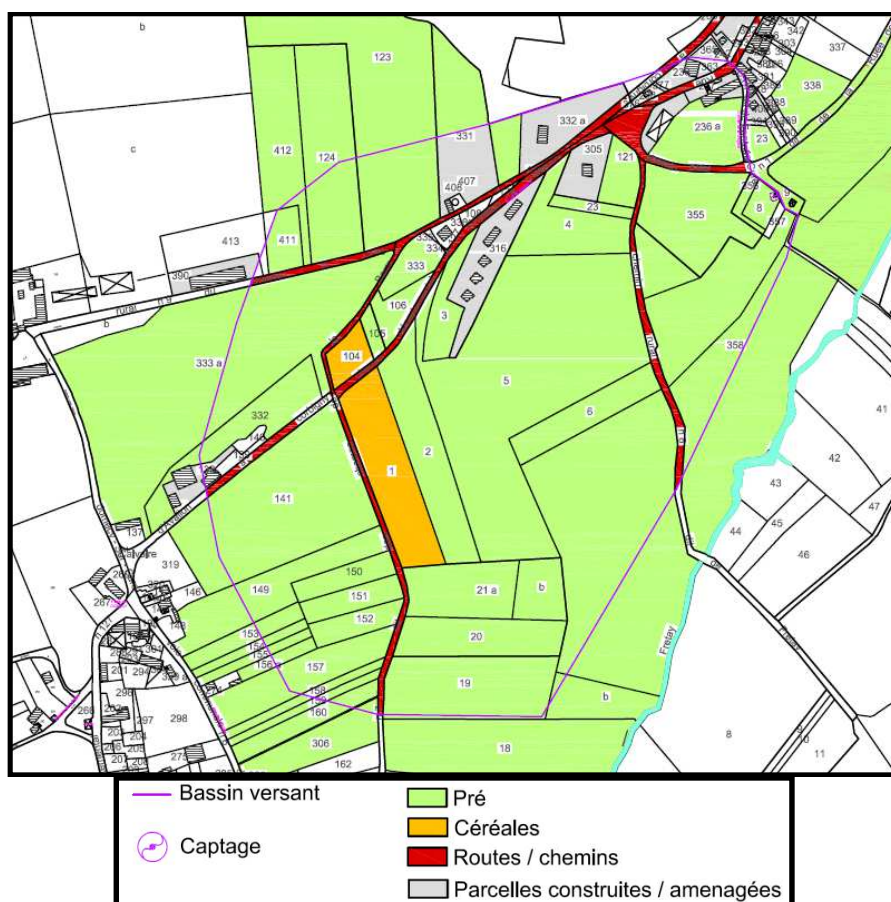
D'après les données de l'étude préalable et les observations que j'ai pu réaliser le jour de ma visite, la majeure partie de la zone d'alimentation supposée de la source est occupée par des secteurs en prairie (pâtures et prairie de fauche).

Quelques parcelles situées en bordure du plateau de Domecy près de la RD127 semblaient être exploitées en culture en 2012 et 2013 et d'après les données du Registre Parcellaire Graphique, d'autres parcelles de ce secteur relèvent également du régime des prairies temporaires et sont susceptibles d'être parfois exploitées en zone de cultures.

*Bassin topographique et occupation du sol – Document Bios (mai 2012)*

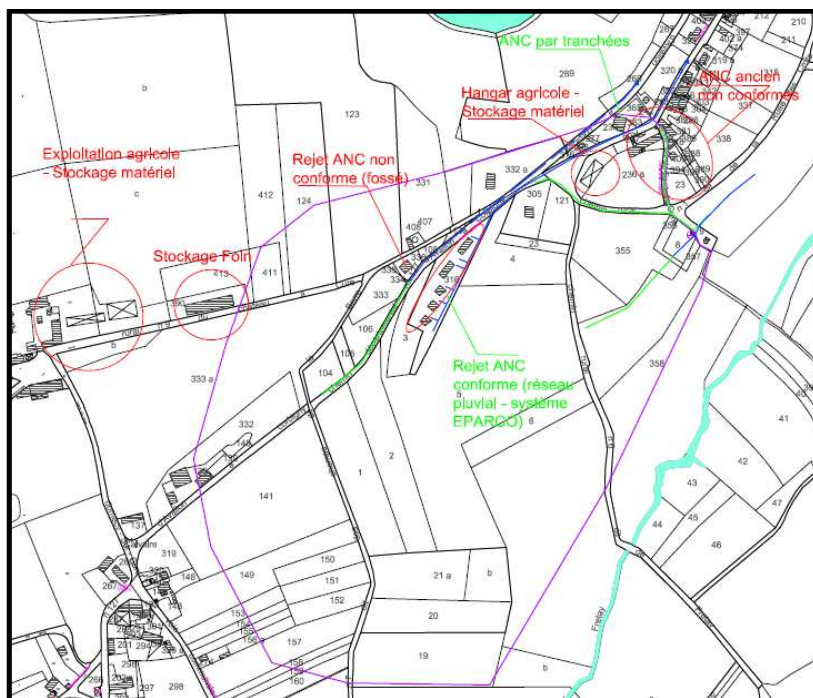
Notons également la présence d'une zone d'habitations longeant la RD127 en contre haut de la zone de captage.

Toutefois d'après le rapport du cabinet d'études BIOS, la majeure partie des systèmes d'assainissement de ce secteur a été rénovée en 2010. Ils permettent aujourd'hui d'évacuer les eaux usées traitées sur site en dehors de la zone d'alimentation supposée via le système d'eau pluviale.

*Activités à risque recensées à proximité de la zone d'alimentation – Document Bios*

Le système d'assainissement non collectif en place sur le groupe d'habitation doit être contrôlé régulièrement pour s'assurer de l'absence de fuite ou de débordement.

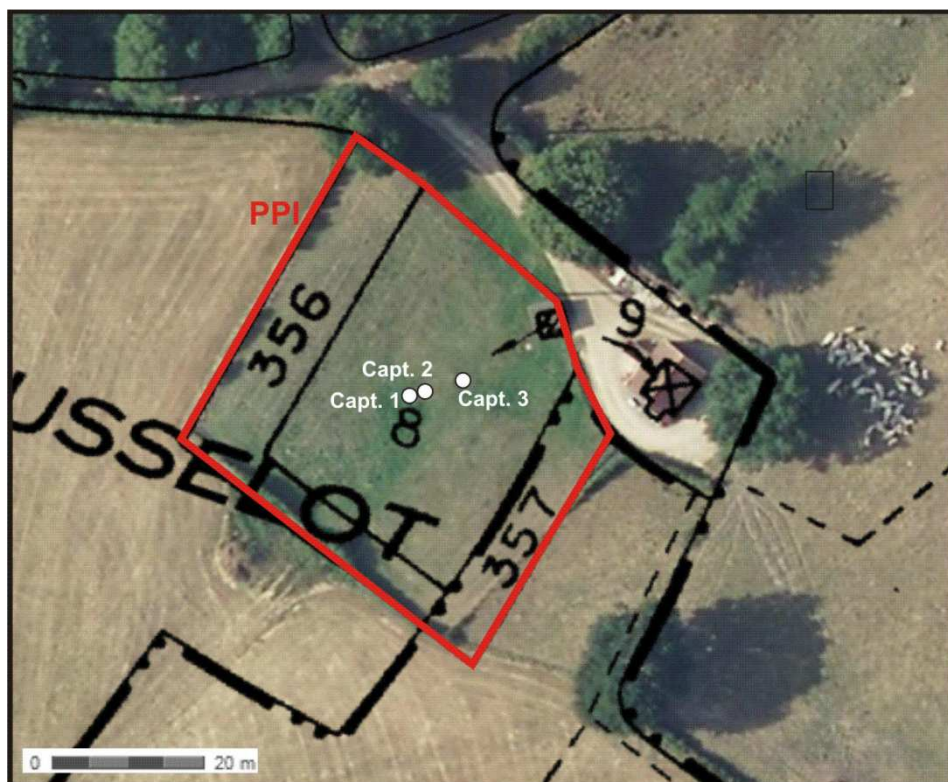
Lors de ma visite, j'ai constaté que les ouvrages étaient en bon état général apparent et avaient été munis de tête surélevées conformément aux préconisations de M. Becel. Il conviendra de contrôler régulièrement l'état de la maçonnerie des ouvrages et de leurs abords pour éviter tout risque d'infiltration d'eau superficielle.

Rappelons que la zone de captage est traversée par un fossé qui récolte les eaux superficielles qui s'écoulent en période pluvieuse à l'amont de la zone de captage. Celles-ci constituent assurément un point de vulnérabilité important pour la qualité de l'eau collectée (bactériologie notamment).

*Délimitation du périmètre de protection immédiate*

Il est ainsi très important de veiller à son bon fonctionnement afin d'éviter toute fuite ou débordement entraînant une circulation d'eaux superficielles au droit de la zone de captage et surtout contre les ouvrages ou à l'aplomb de la zone de drainage.

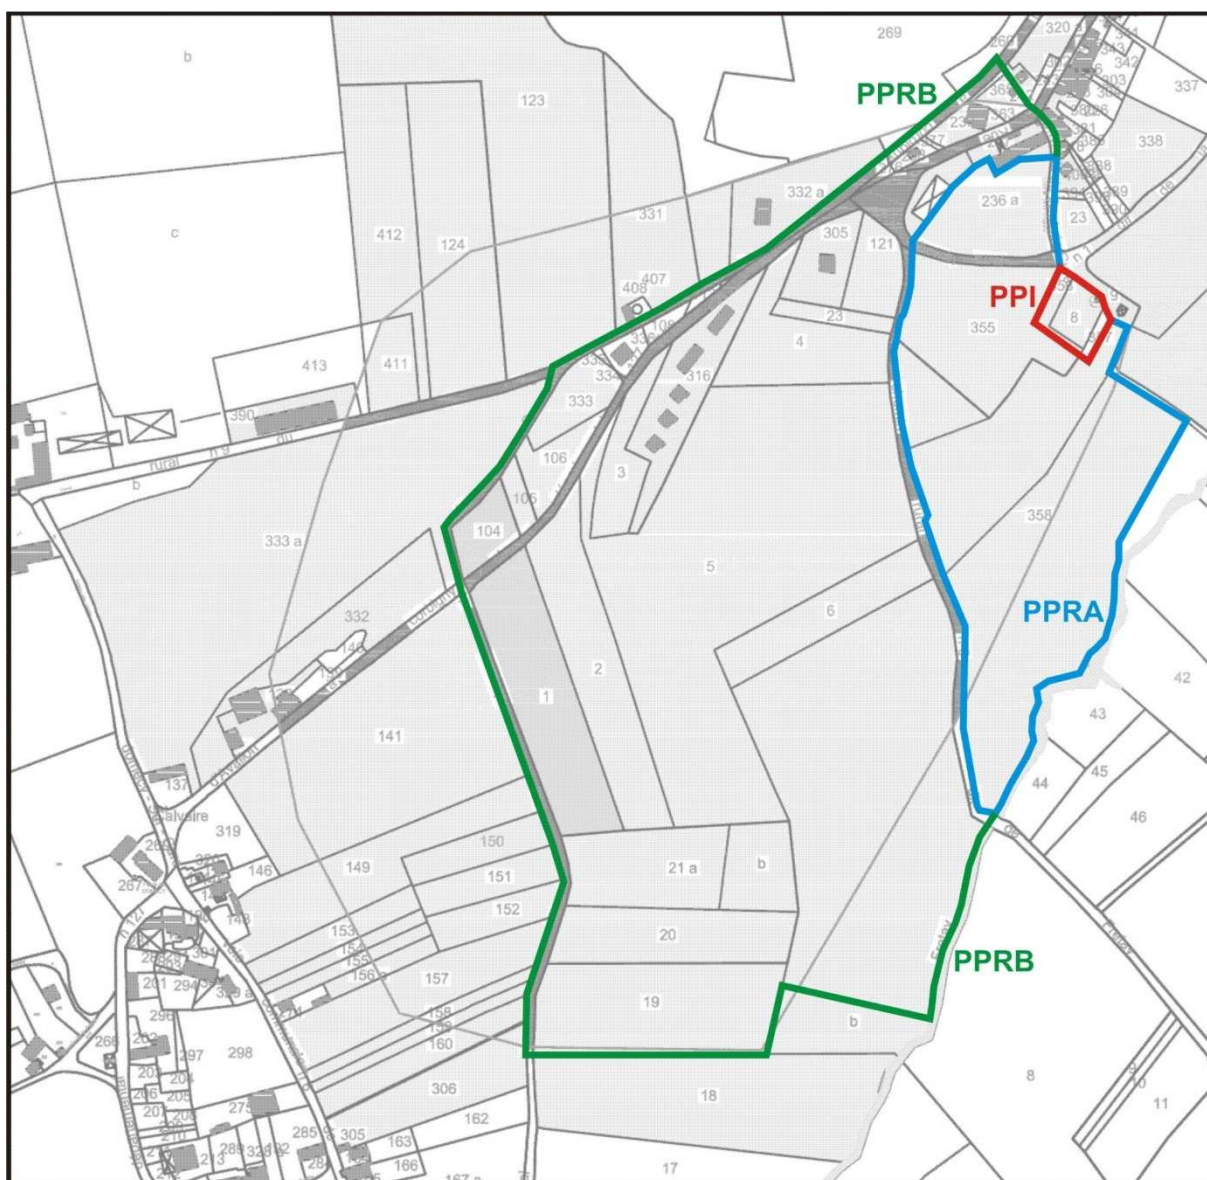
Compte tenu de la vulnérabilité saisonnière de la ressource vis-à-vis des paramètres microbiologiques et de la présence régulière d'ammonium probablement à lier aux pratiques d'épandage d'effluents d'élevages, il pourra être subdivisé en deux secteurs où les contraintes à mettre en œuvre sur les pratiques agricoles pourront être renforcées dans les secteurs les plus proches de la zone de captage.

*Délimitation des périmètres de protection rapprochée*
