**AVIS SUR LES PERIMETRES DE PROTECTION DU CAPTAGE DENOMME  
« Puits de la Piscine »**

Commune de SEURRE

Fernand BERTHIER

Hydrogéologue agréé

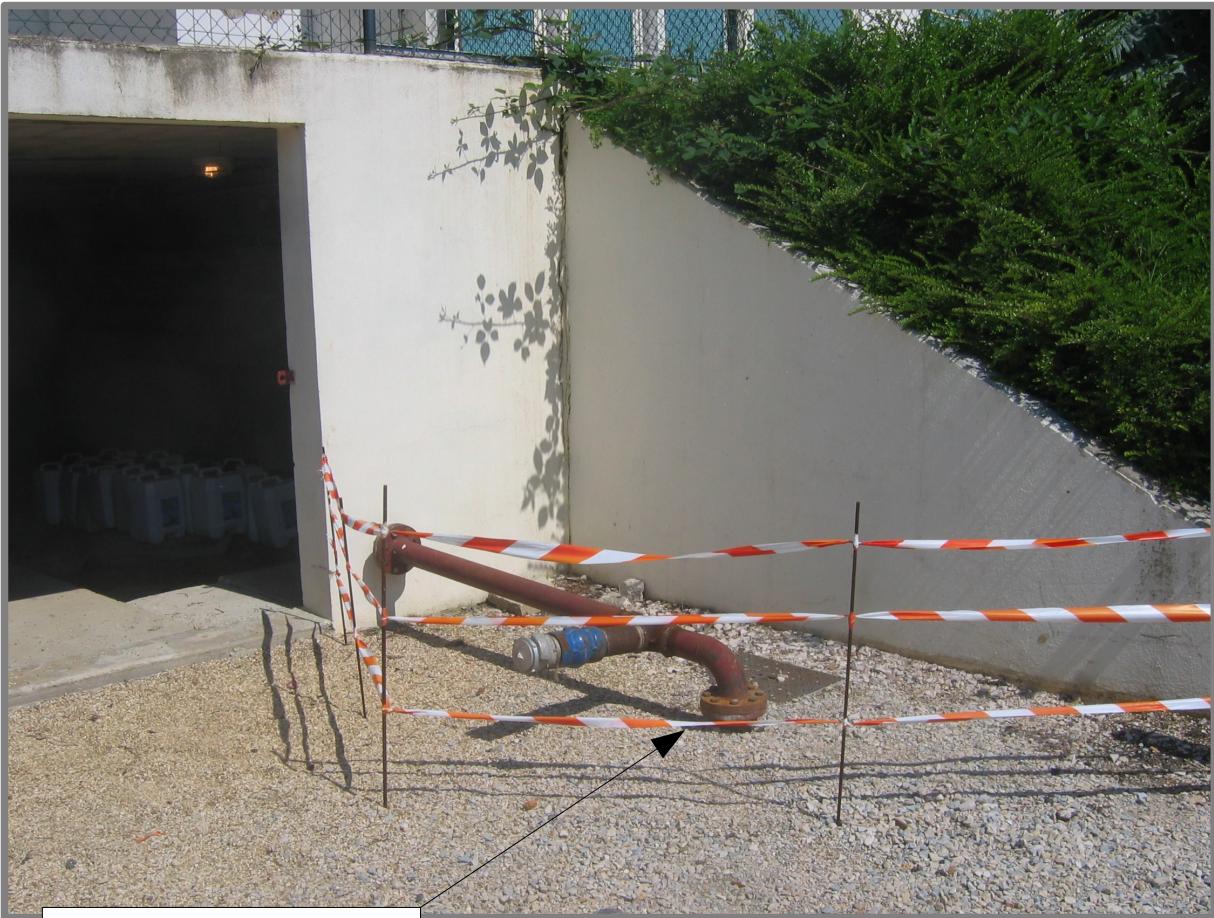
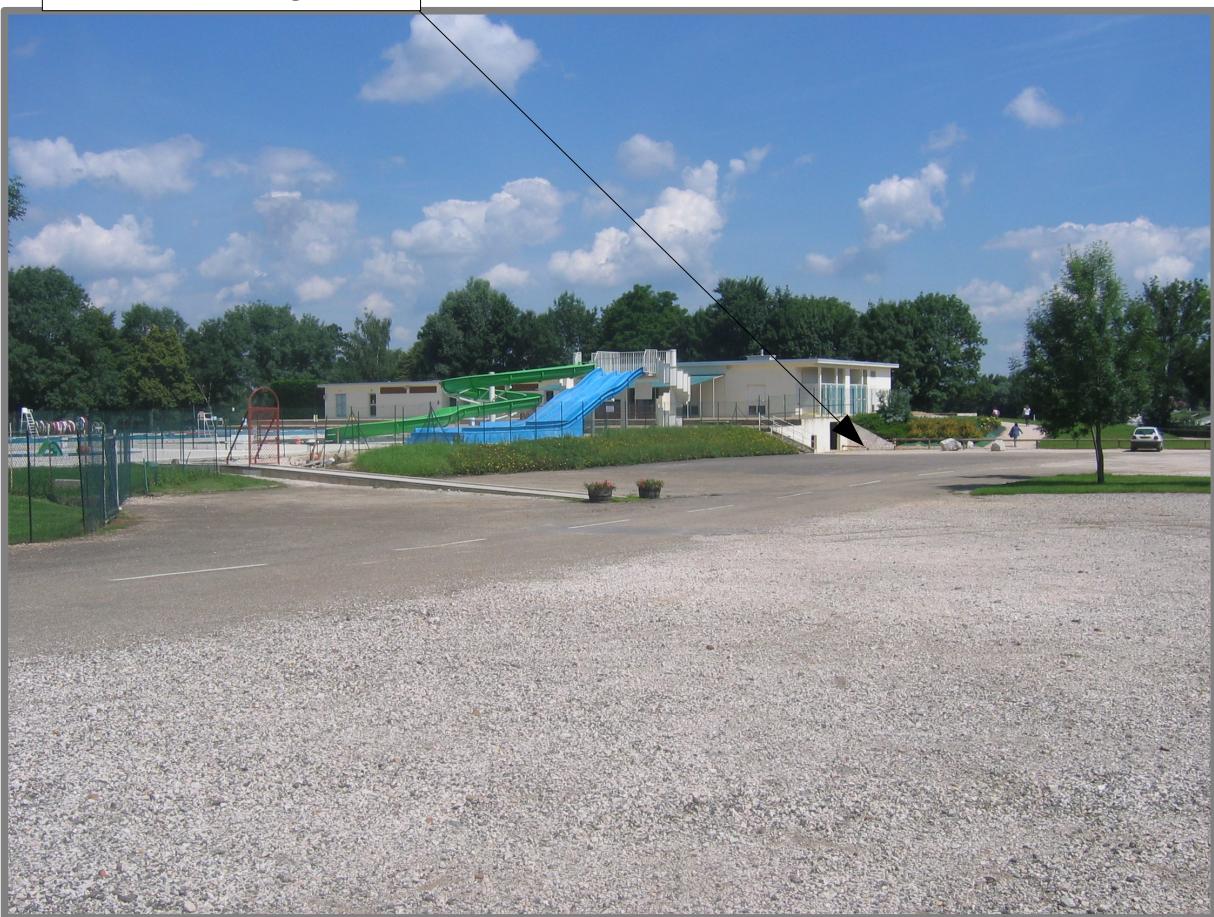
Fig 1: Aperçus photographiques du site

## Bâtiments et bassins

## Forage

Tête du forage

L'ouvrage est situé à l'extérieur du bâtiment de la piscine (cf fig1), à une distance d'environ quatre mètres de sa façade sud et à 1,50m du muret qui soutient le terrassement formant rampe d'accès au niveau fréquenté par le public. On se situe ici près de l'accès au « sous-sol technique », dont la cote est inférieure d'un demi mètre à celle du sol du parking. Cet espace est accessible à tout véhicule. Lors de la visite, la tête de forage et la colonne d'exhaure, situées à l'air libre, étaient matérialisées par des bandes de chantier.

Il a pour objet de protéger efficacement la sortie de l'ouvrage ainsi que la colonne d'exhaure (cf fig 1) des incursions et risques accidentels procurés par la fréquentation des véhicules ; il correspond au rectangle dont les maçonneries existantes forment les côtés nord et ouest ; il convient de le protéger par un muret et/ou une barrière résistants.

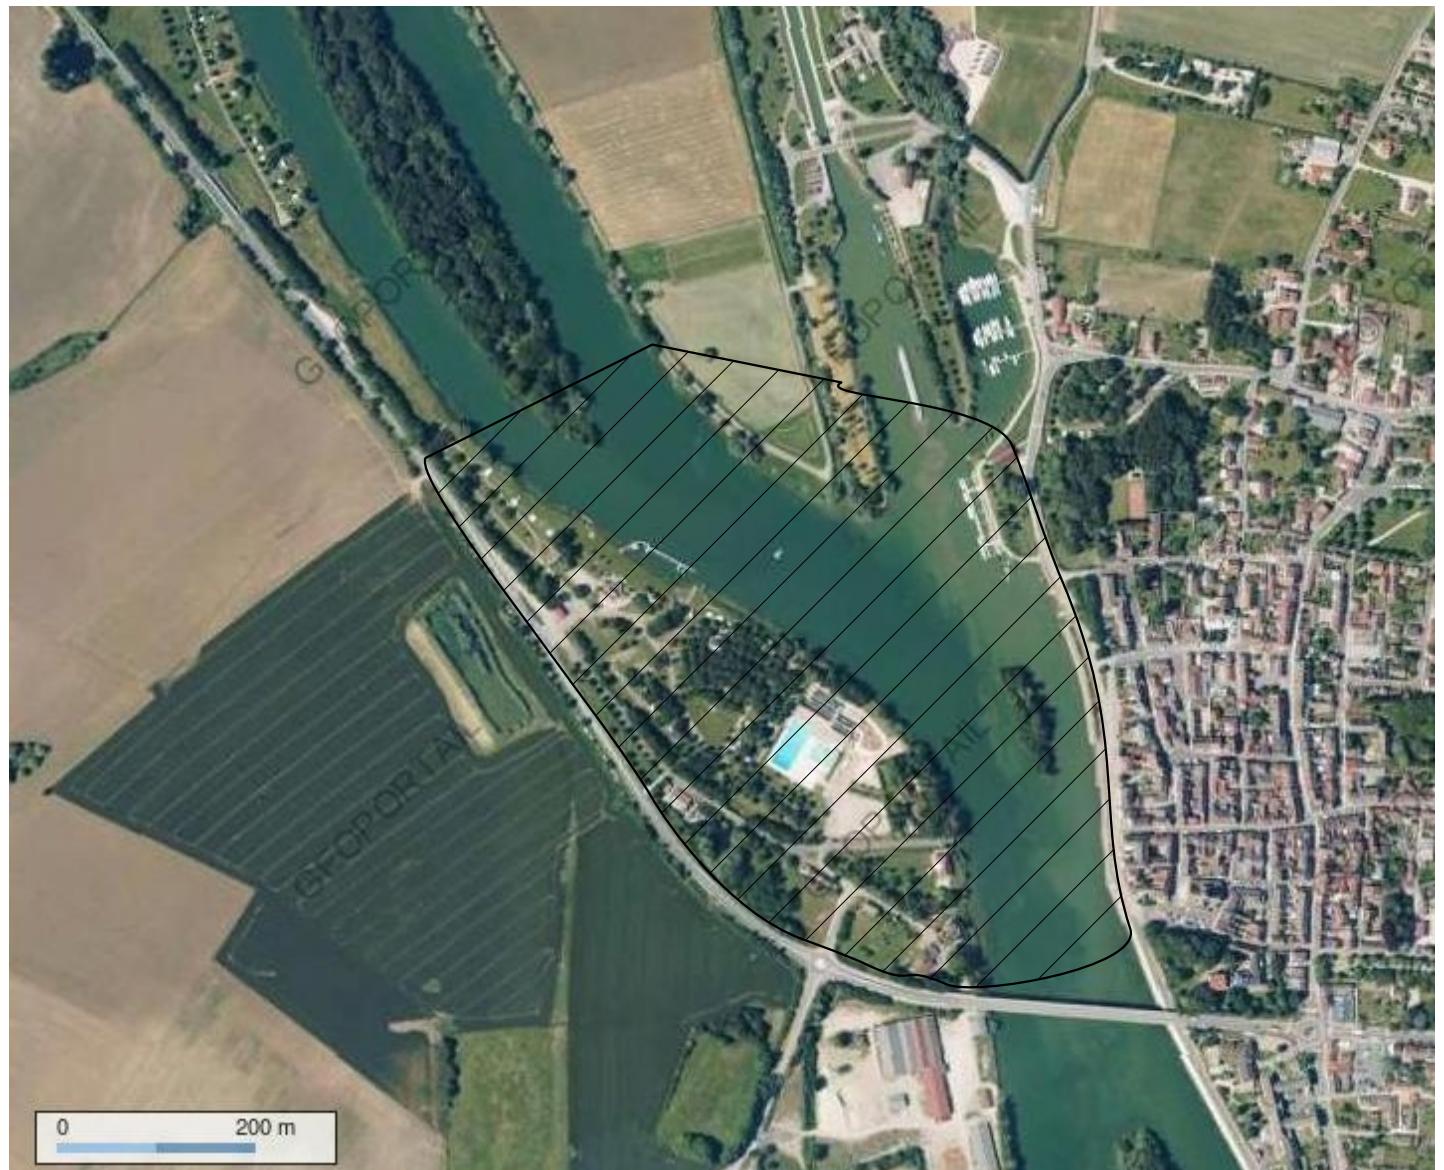
Fig 3: Périmètre de Protection Rapproché (surface hachurée)

Fond de plan et échelle: extrait Géoportail

Il est limité au sud et à l'ouest par la route départementale, à l'est par la voie qui longe la rive gauche de la Saône et se poursuit au nord jusqu'à la lisière du petit port de plaisance (cf fig 3).
