**RAPPORT HYDROGEOLOGIQUE
CONCERNANT L'UTILISATION D'UNE SOURCE POUR
L'ALIMENTATION EN EAU POTABLE DE LA FERME DE
BORGIRAULT (COTE-D'OR)**

par Jacques THIERRY

Hydrogéologue agréé en matière d'eau et d'hygiène publique
pour le département de la Côte-d'Or

Fait à Dijon, le 14 Juin 1994

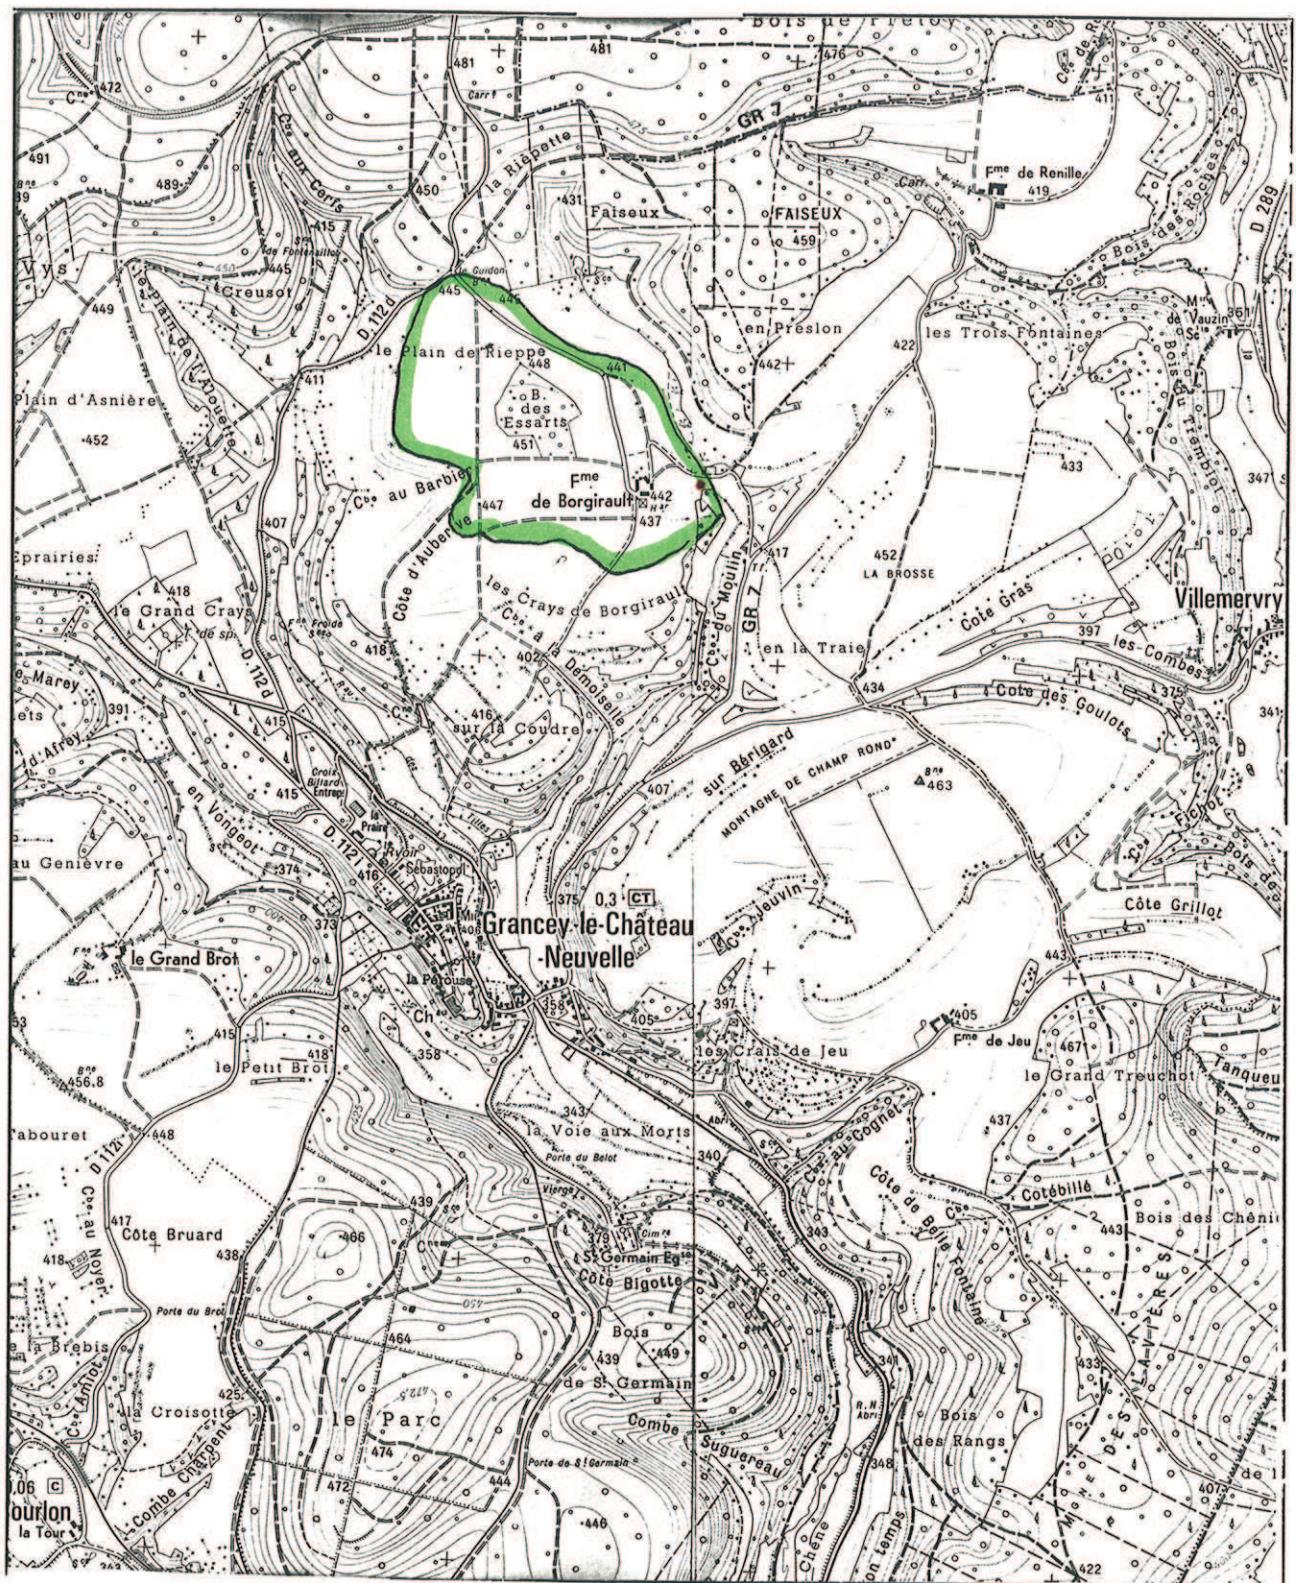
Situation de la source

Echelle 1 / 25000

Limite présumée du bassin versant de la source
