Rapport hydrogéologique concernant la protection de la source de la Grotte
à Frontenay (Jura)

Pierre CHAUVE
Hydrogéologue agréé

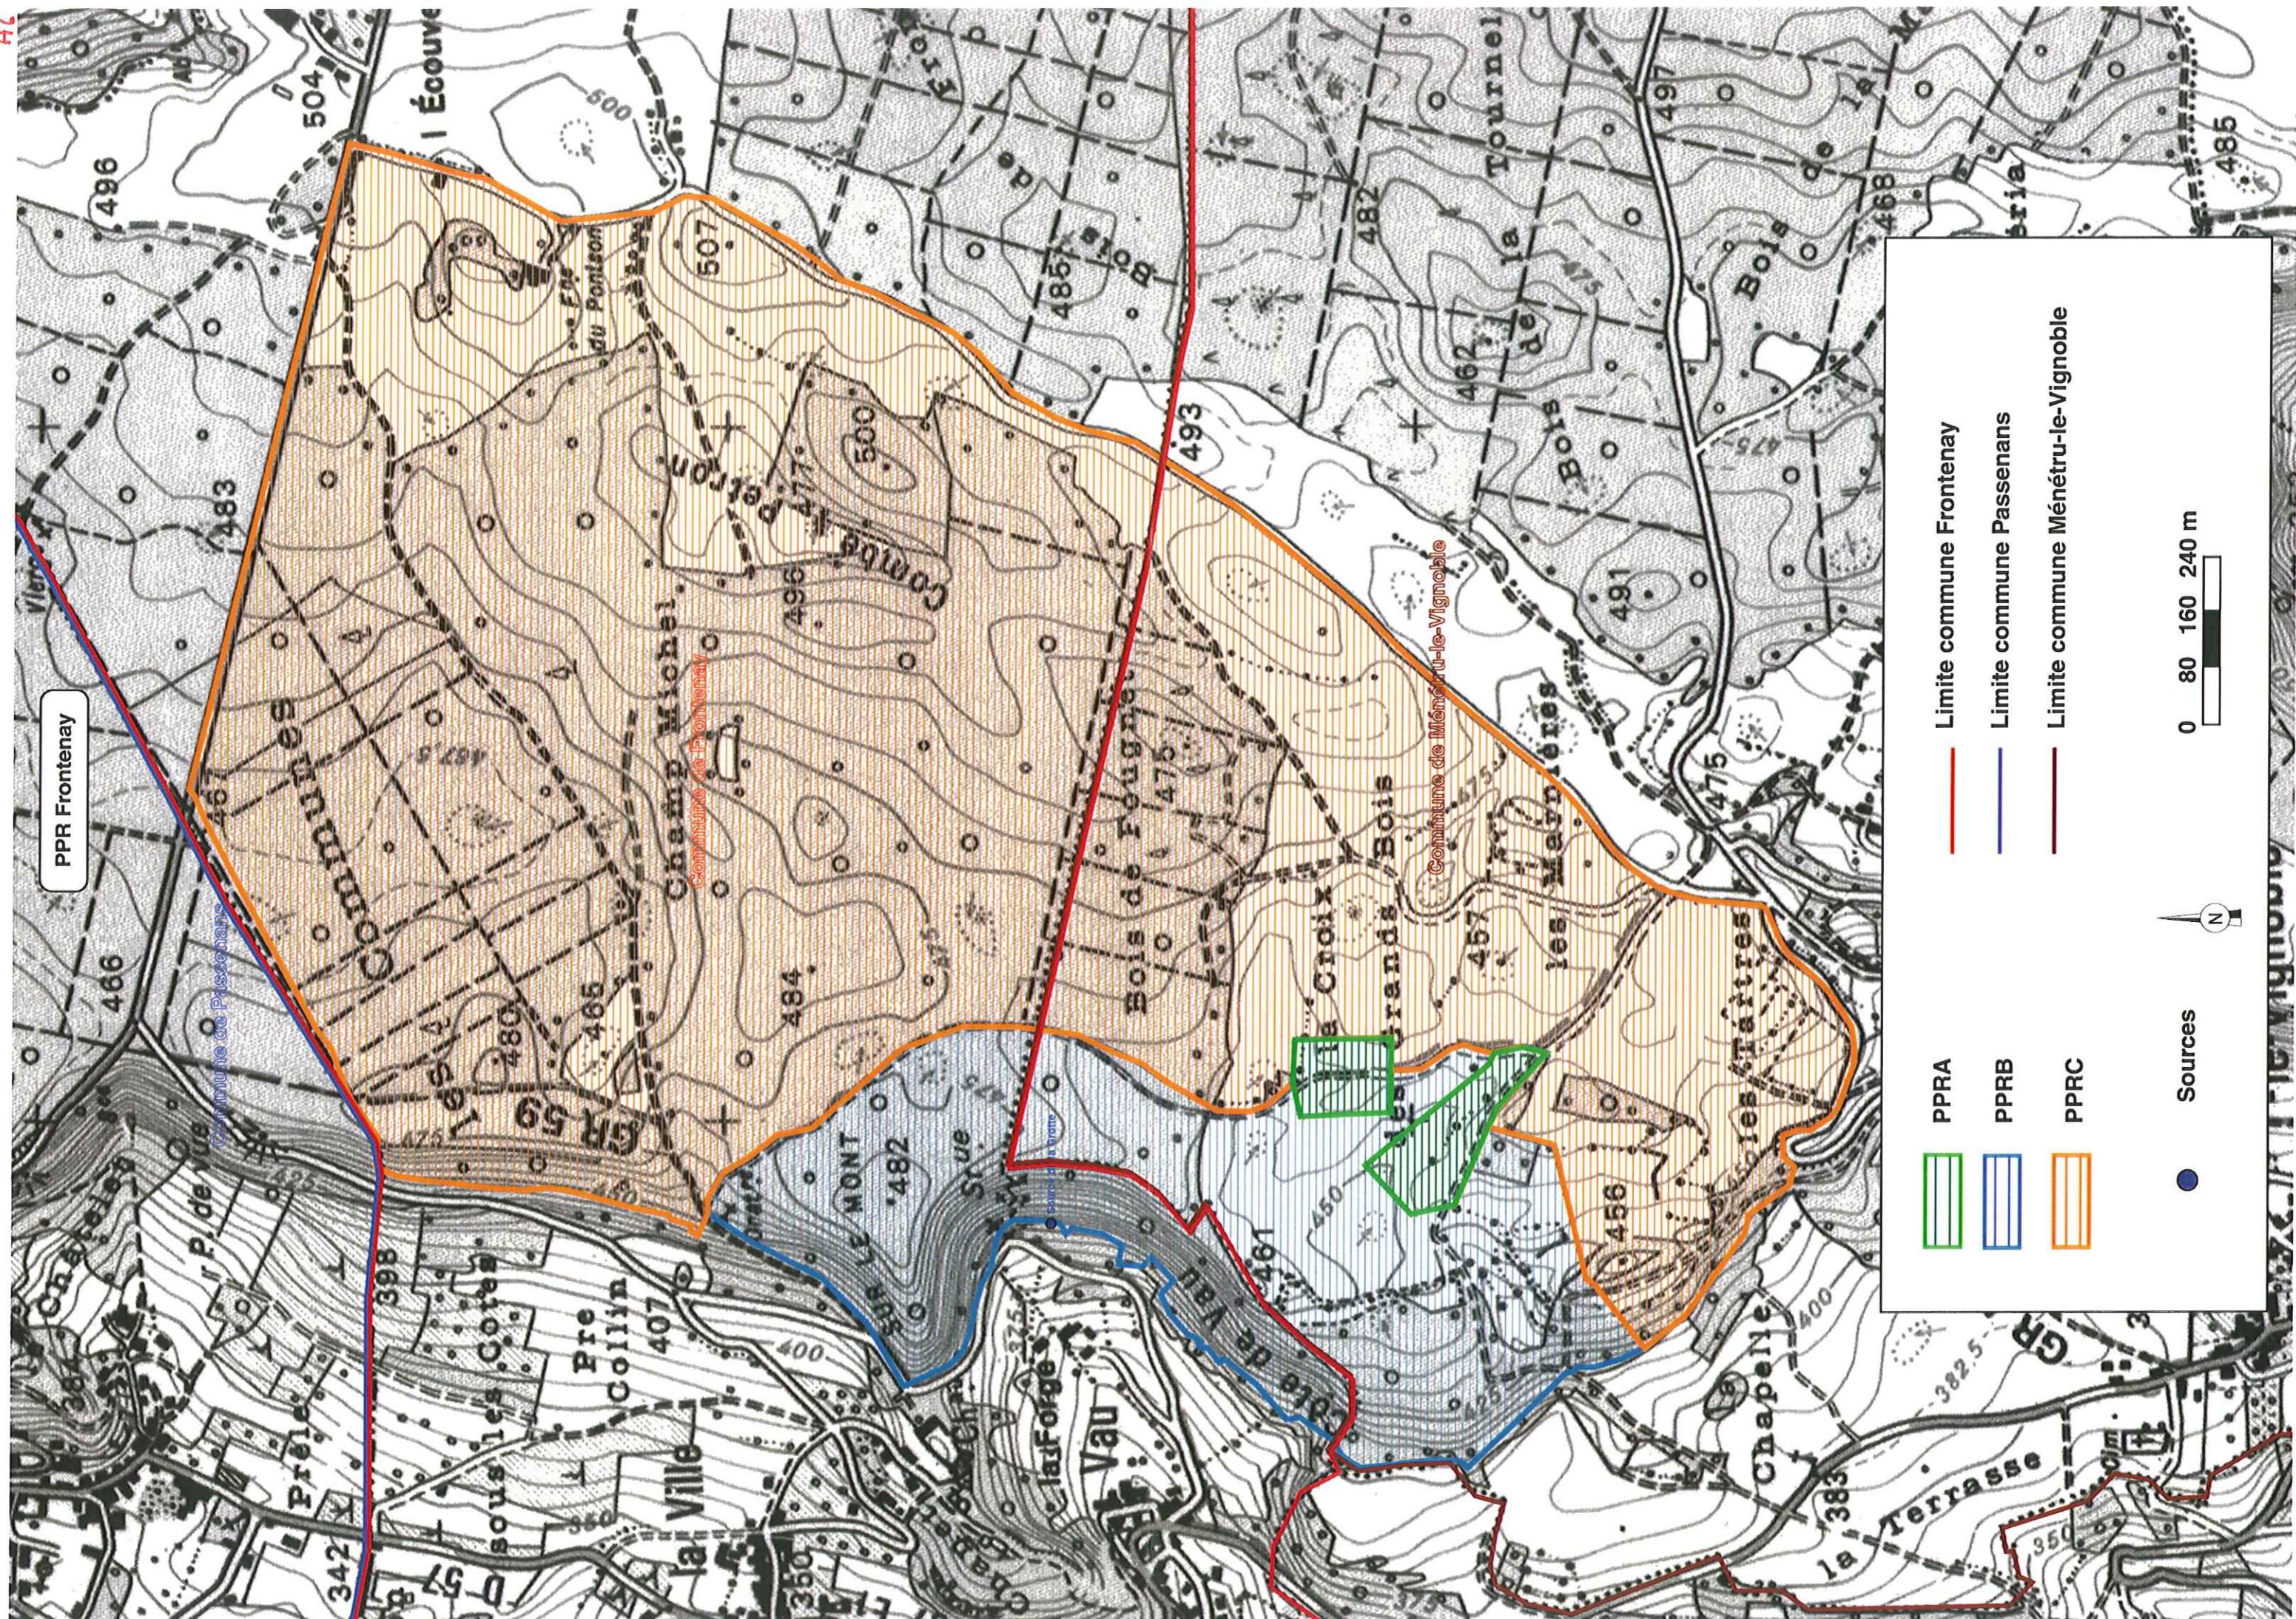
A 1 Plan du PPI

Le captage est déjà inclus dans une parcelle (parcelle 220) entourée pour partie par une clôture en mauvais état. Cette parcelle sera agrandie de manière à englober la petite reculée dans laquelle se dirige le drain.

La clôture grillagée en mauvais état sera remplacée. On mettra un grillage reposant sur des poteaux métalliques ainsi qu'une porte d'entrée métallique. Pour sa configuration, on reprendra le tracé actuel de la parcelle dans sa partie basse, légèrement agrandie vers le sud.

De chaque côté la limite actuelle sera poursuivie en droite ligne jusqu'à une distance de 5 à 6 m au-dessus de l'extrémité de la petite reculée. Le fond de la parcelle, lui aussi grillagé, joindra les deux extrémités) des côtés nouvellement proposés de la parcelle (cf plan joint).

Frontenay - PPI

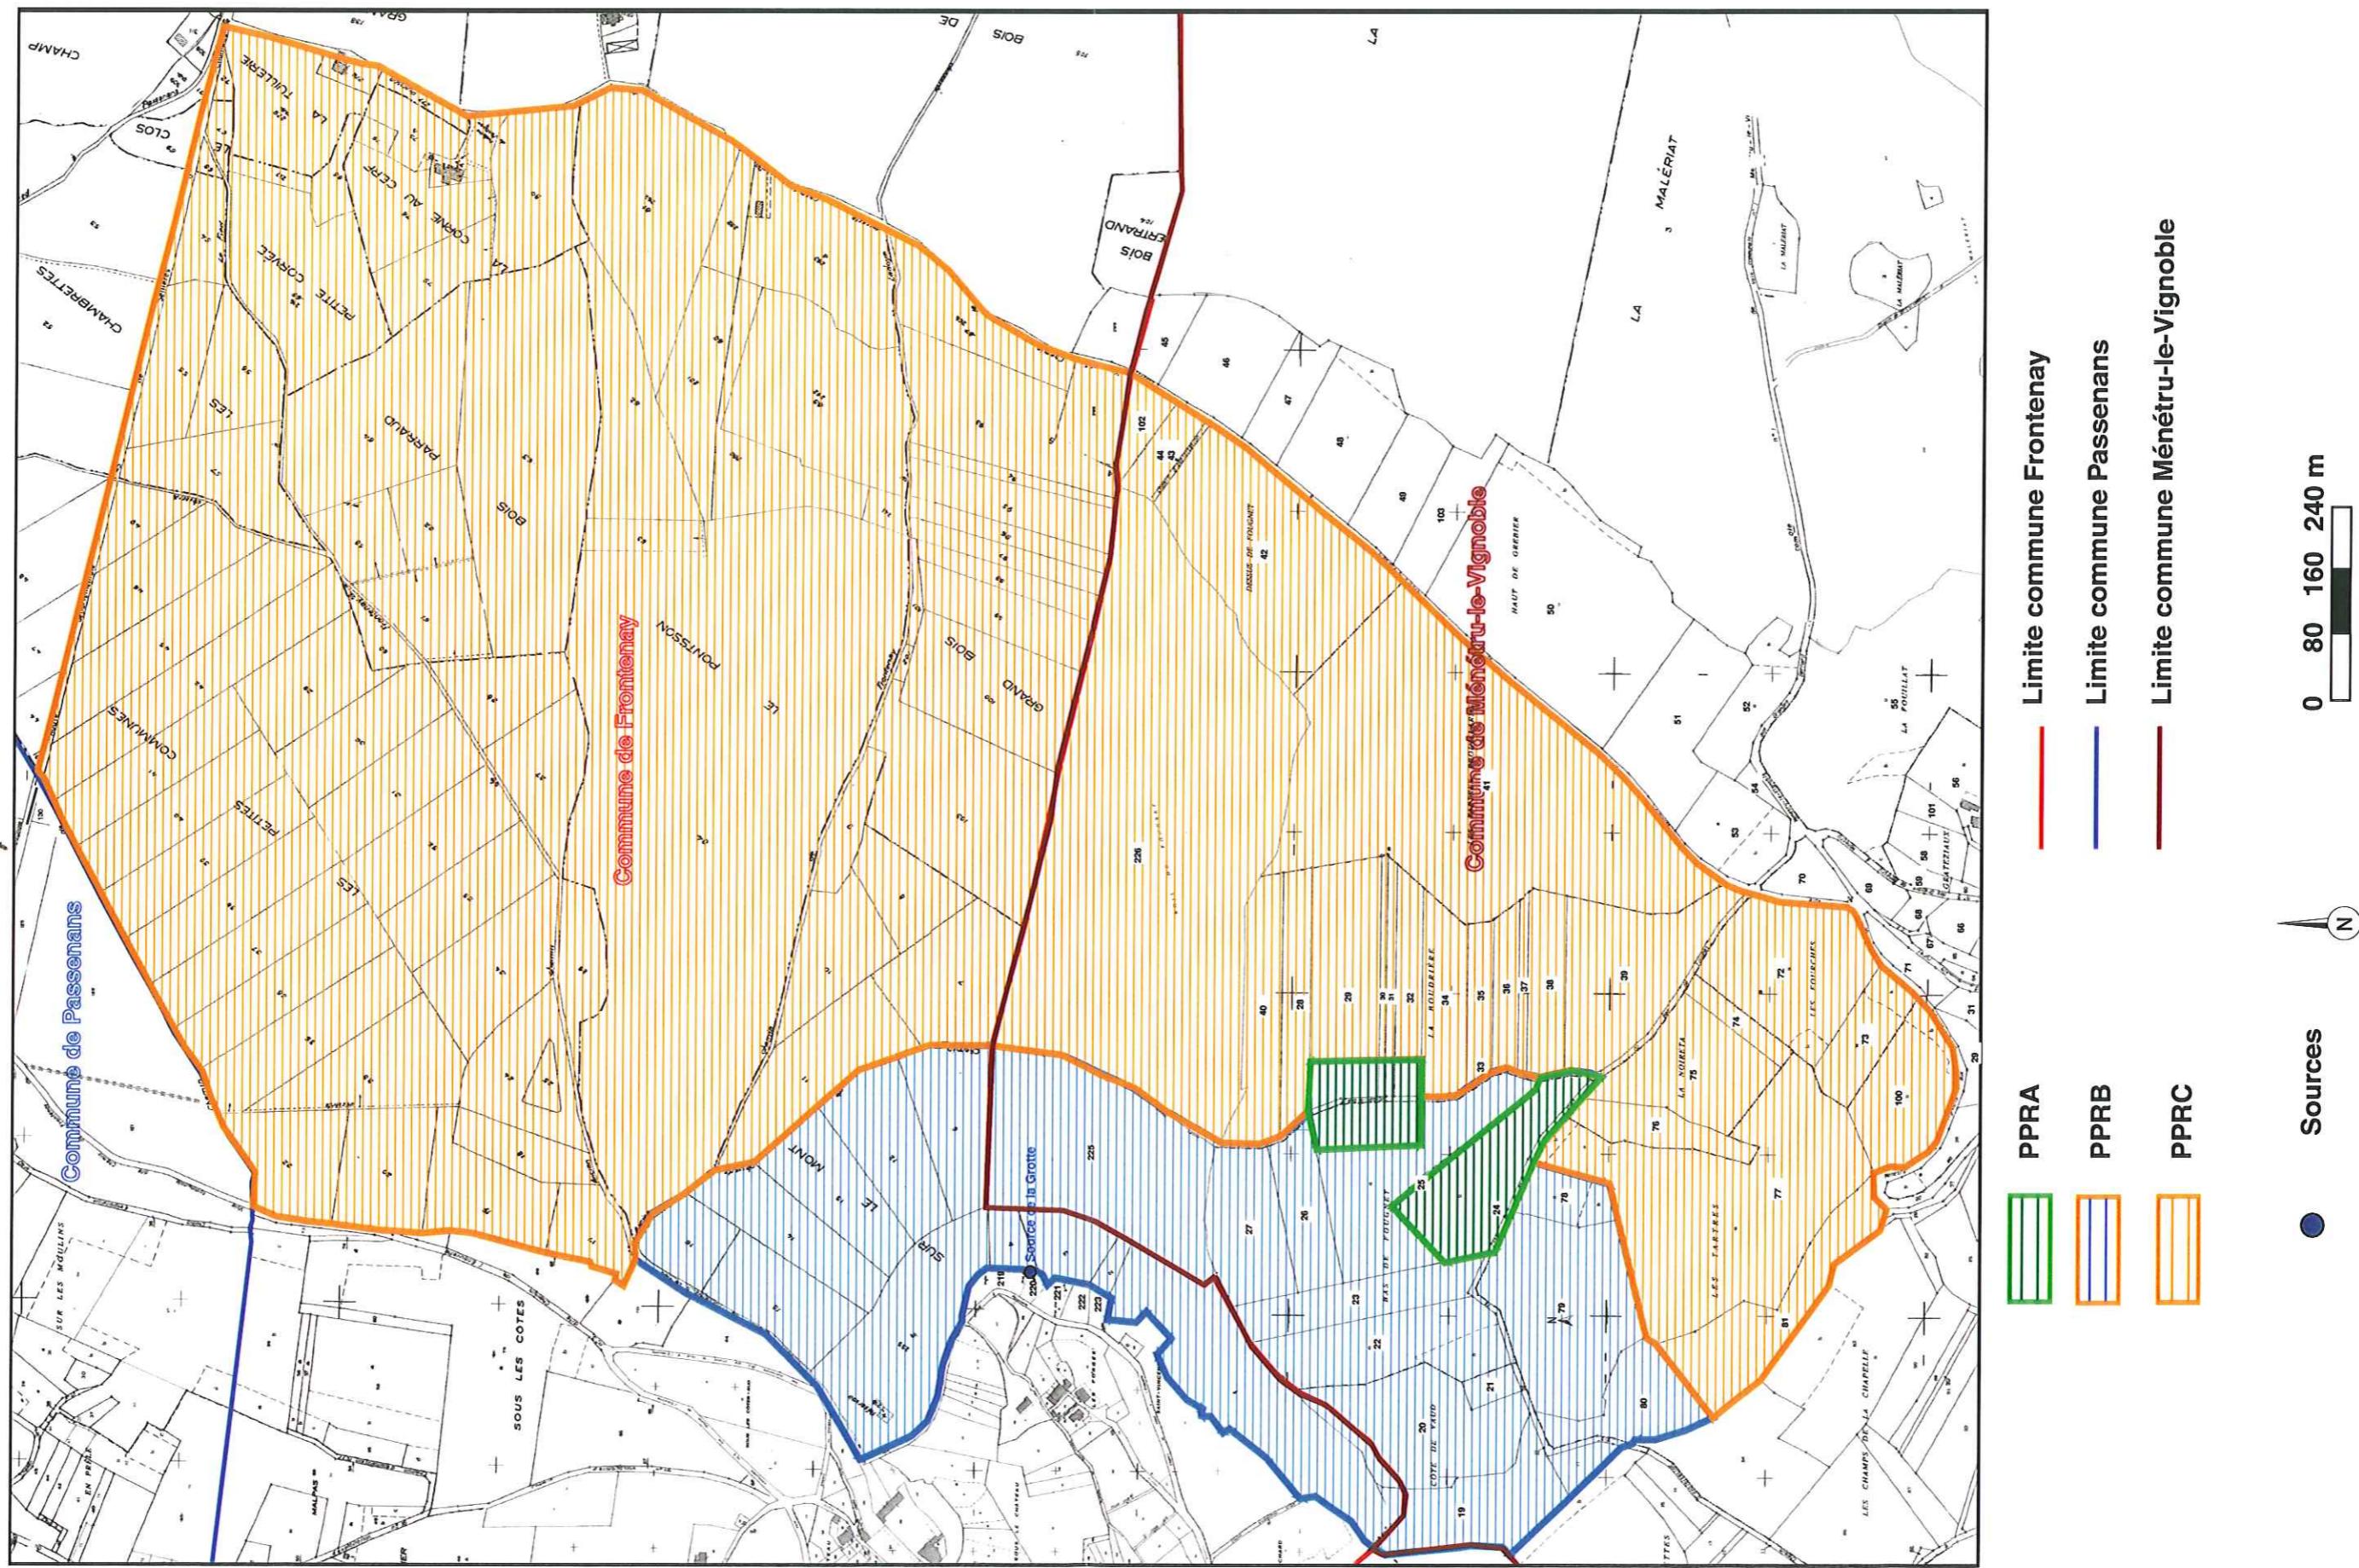
A 2 Aménagement du PPI

Pour éviter les entraînements de terre dans la reculée, un petit muret (ciment et parement de pierres sèches) sera placé en demi-couronne dans la partie supérieure du fond de la petite reculée. Le fond de cette dernière sera dégagé de manière à enlever l'amoncellement de terre qui surmonte le griffon.

L'ouvrage de captage en béton sera repris et, si possible, abaissé de manière à en faciliter l'accès et une nouvelle fermeture (capot Foug avec aération) le couronnera.

Frontenay - Aménagements
