RAPPORT GEOLOGIQUE SUR LE CAPTAGE  
ALIMENTANT LE BOURG D'OUROUX-EN-MORVAN (NIEVRE)

par  
Jean-Claude MENOT

Géologue agréé en matière d'eau et d'hygiène publique pour le département  
de la Nièvre.

Fait à Dijon, le 2 Septembre 1986

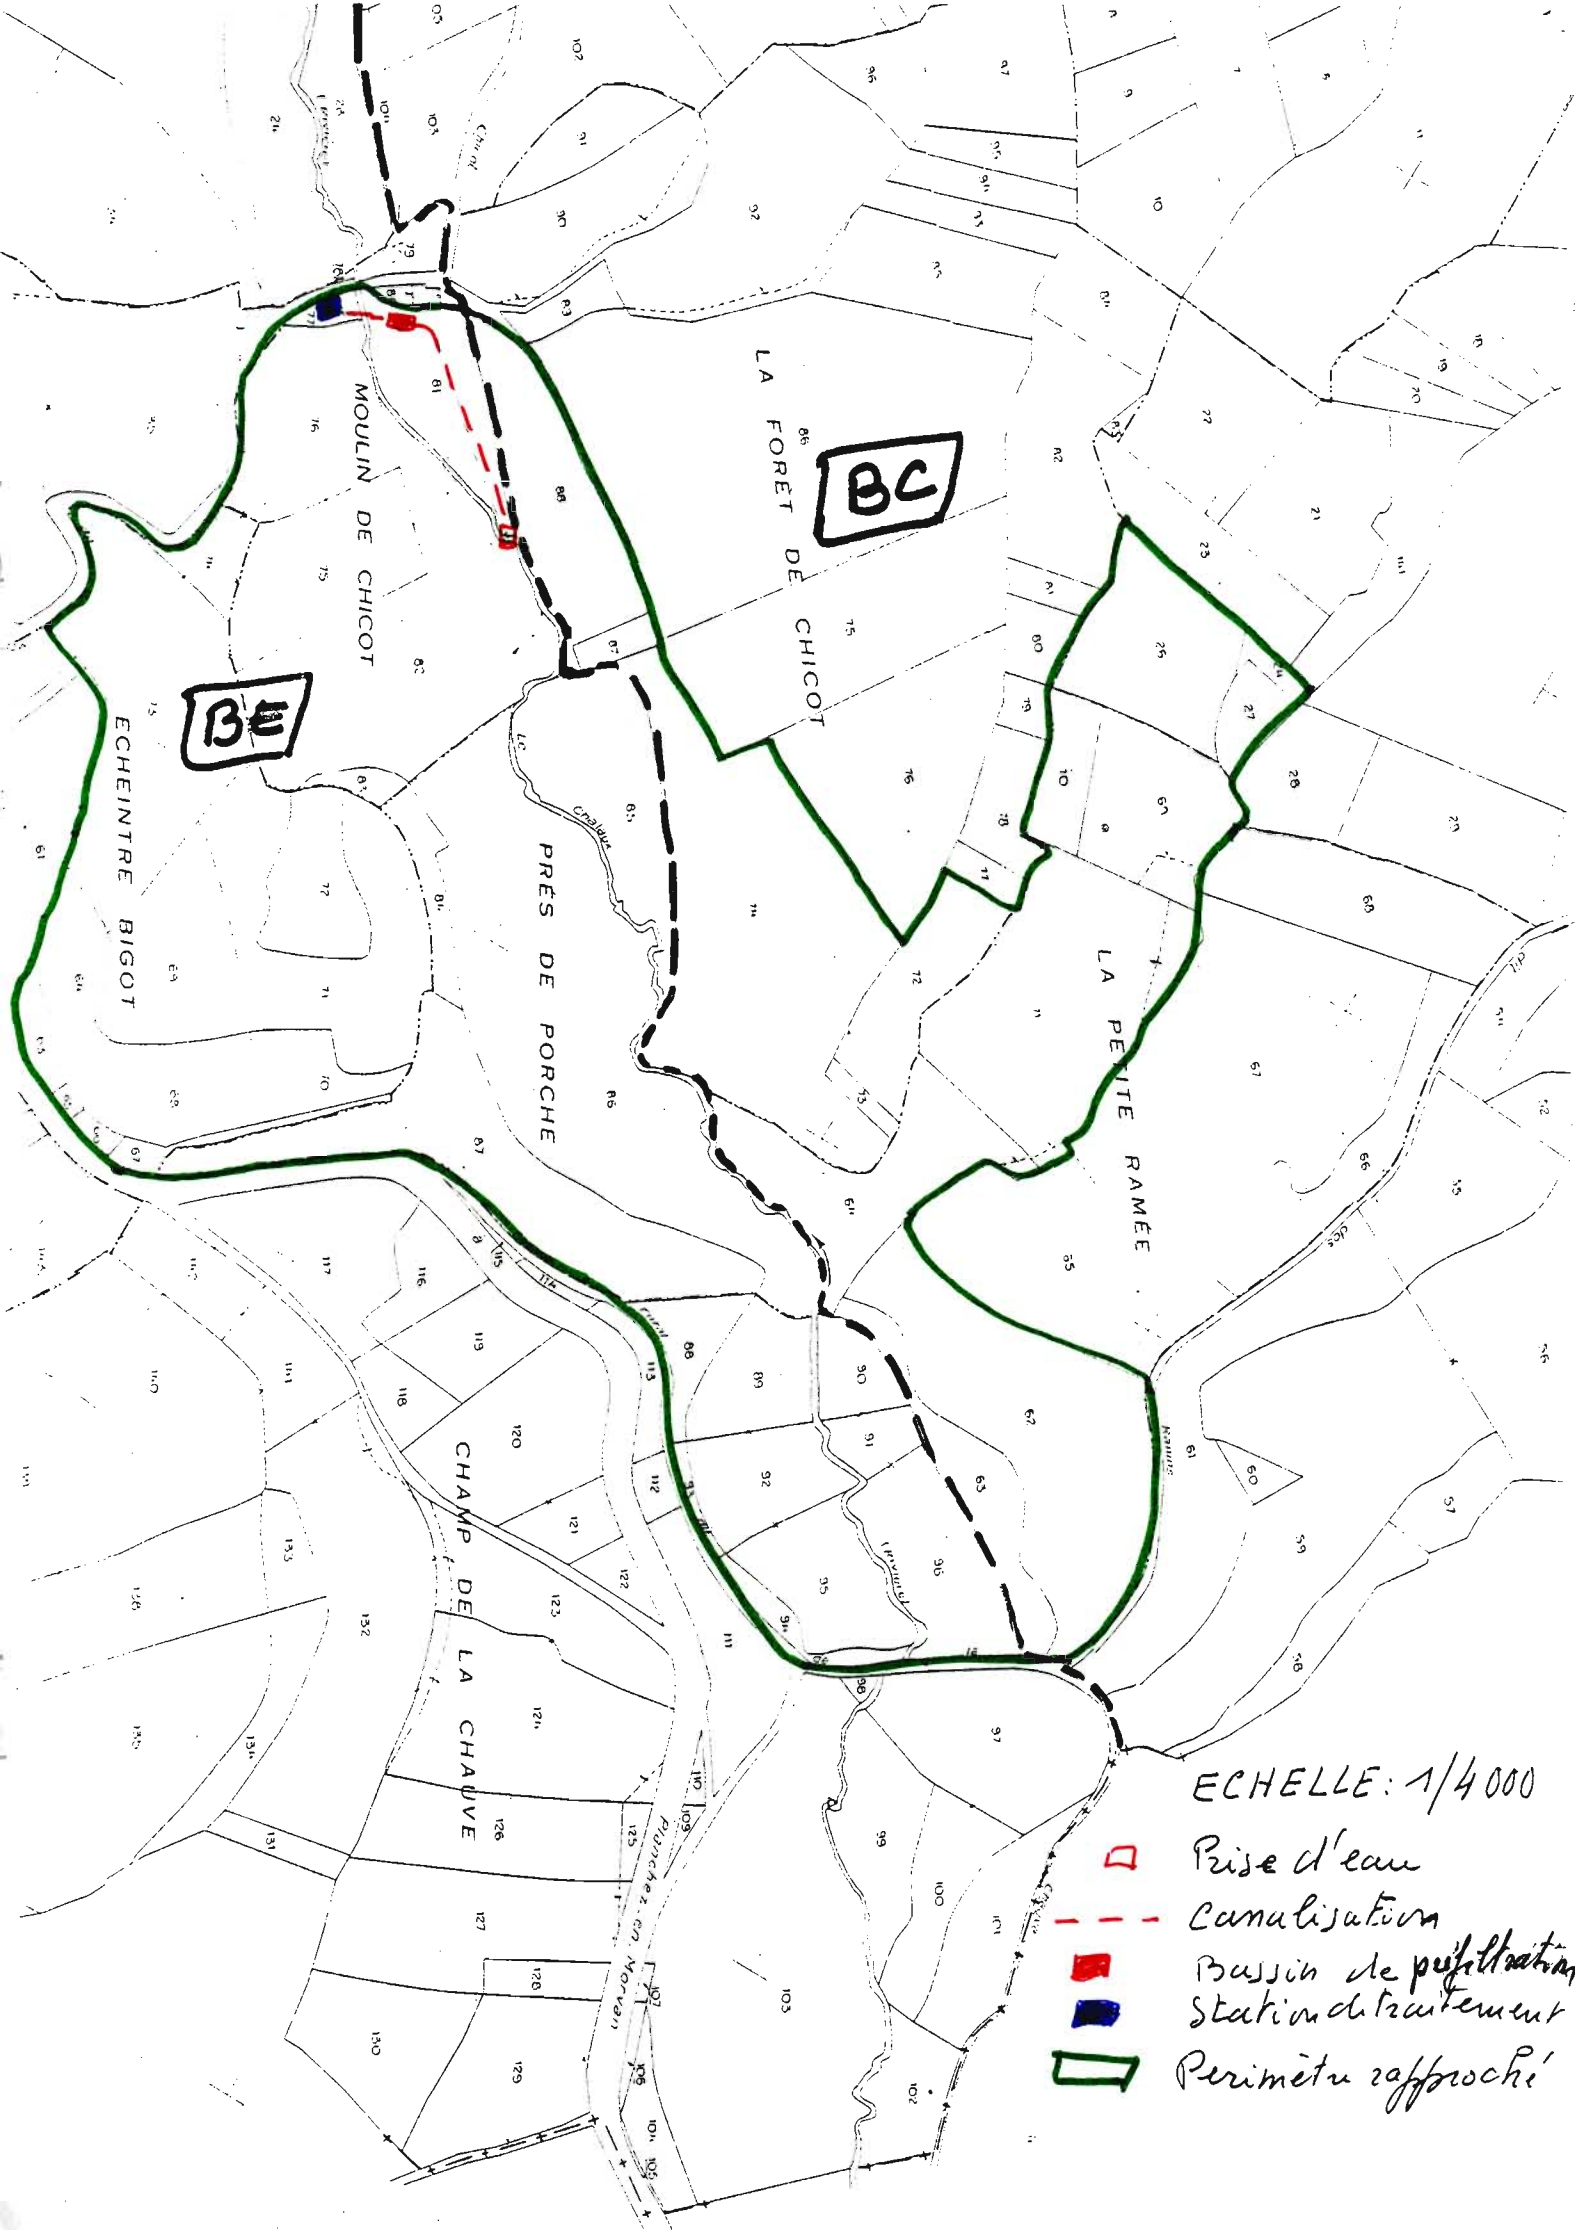
# PLAN DE SITUATION

Captage

Périmètre rapproché

Périmètre éloigné

Les parcelles BE 77 renfermant la station de traitement et BE 81 contenant la canalisation et le bac de préfiltration doivent être la propriété de la commune. Le point de prélèvement dans le Chalaux sera protégé par un enclos dont les limites seront installées à 5 m à l'aval, 10 m à l'amont et latéralement à 5 m de part et d'autre de la rivière.

Il tendra à protéger le fond de la vallée principale ainsi que celui des vallons affluents situés immédiatement à l'amont de la prise d'eau, où coulent des eaux superficielles.

- Section BE du cadastre  
n° 63 à 77 - 81 à 96
- Section BC du cadastre  
n° 62 à 64 - 69 à 74 - 87.88 - 24.26.27.
