**SIAEP de Saint-Quentin (70)
ARS - DT de la Haute-Saône**

*Avis hydrogéologique
pour la détermination des périmètres de protection
des captages de Saint-Quentin et de la Vaivre
SIAEP de Saint Quentin (Haute-Saône)*

FRANK LENCLUD, HYDROGEOLOGUE AGREE
MAS DE BELLEVUE – 1 RUE DU MOLLARD
38080 L'Isle d'Abeau
Port : 06.87.57.21.13 Fax : 04.74.18.32.58
Email : FRANK.LENCLUD@WANADOO.FR

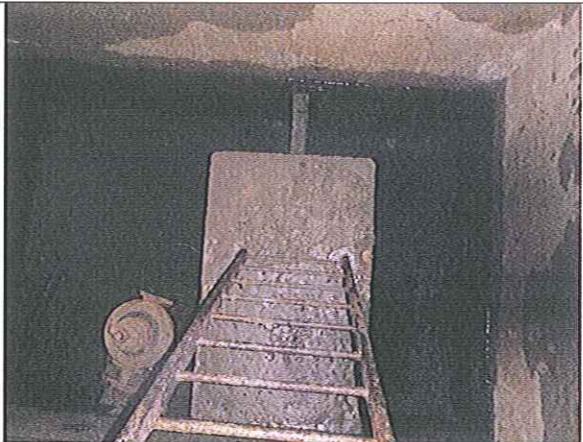
Vue intérieure de l'ouvrage

Le fond de l'ouvrage et les installations qui sont temporairement immergées (plate-forme), sont recouverts de fines (environ 10 cm d'épais sur plate-forme en pied d'échelle).
