COMMUNE DE SERCY

Etablissement des périmètres de protection

Du puits de Sercy

EXPERTISE HYDROGEOLOGIQUE

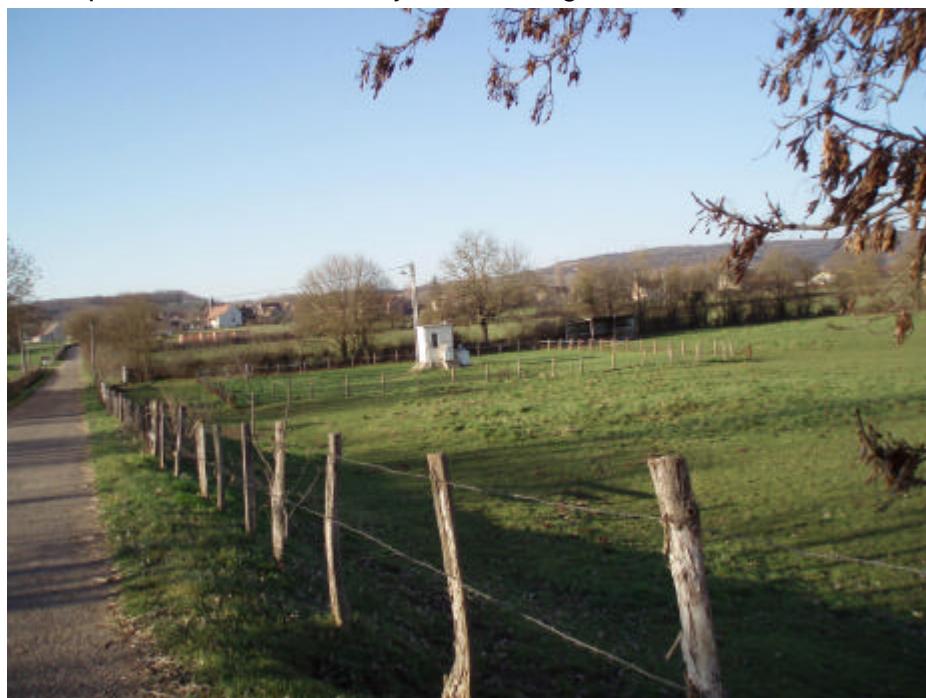
Puits de Sercy avec sa parcelle clôturée, en aval du village

L'ouvrage est placé au milieu d'un enclos de forme carrée de 33 m de côté (parcelle 537), et qui est inclus dans la parcelle 58, propriété communale. On accède par un portail.

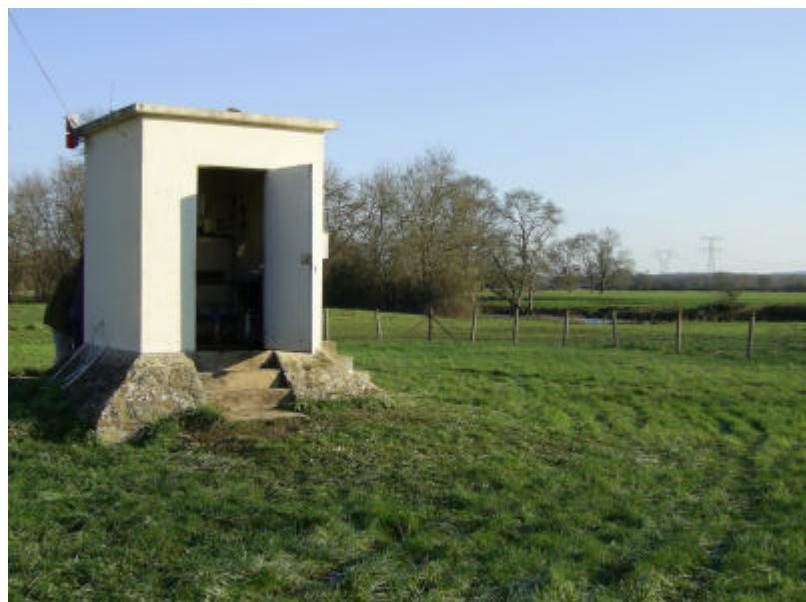
Cette parcelle clôturée renferme une construction qui contient le local technique avec le dispositif de traitement des eaux et un puits. Le second puits jouxte le local.

Le local renfermant l'un des puits et le dispositif de pompage. On distingue la clôture de la parcelle en second plan, et La Grosne en arrière plan.

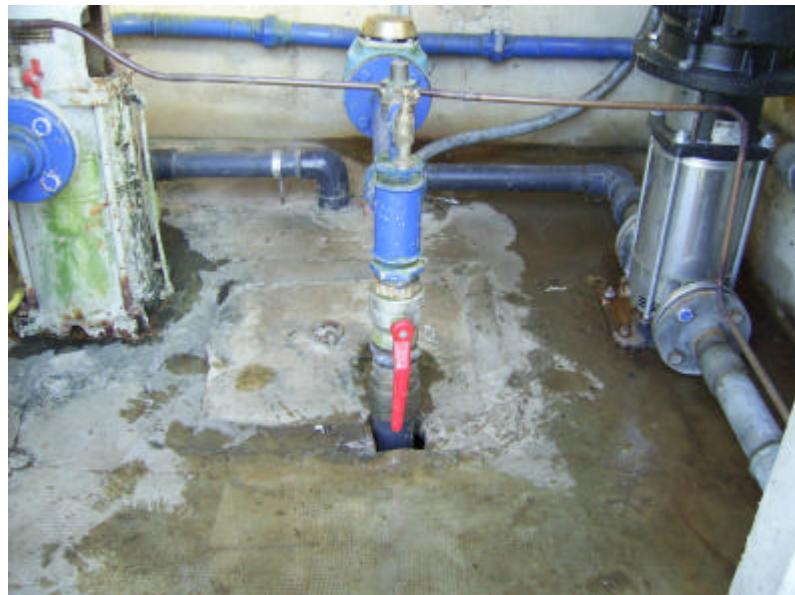
Lors de ma visite du 19 décembre 2006, le puits situé à l'intérieur du local est recouvert par un couvercle carré en béton qui n'avait pas pu être ouvert car il était scellé. Par contre pour le besoin des études complémentaires (rapport de janvier 2008), le puits a été descellé. Le rapport indique que la base du puits se situe approximativement à 1 m plus haut que le puits extérieur, soit à la cote 189.30 m (figure 2).

Ce couvercle est situé au même niveau que la dalle où l'on marche pour accéder aux ouvrages de traitement et de pompage. Cette dalle est perforée pour permettre le passage des conduites de pompage. De plus, elle est en creux et ce qui favorise l'écoulement des eaux en direction du couvercle du puits et de sa perforation.

Puits situé à l'intérieur du local

Sur le puits intérieur :

- Le puits sera rehaussé de manière à éviter tout écoulement issu de la dalle du local
- Le couvercle du puits intérieur sera étanche et facilement accessible pour permettre la visite de l'ouvrage
- La pente de la dalle du local sera reprise de manière à ce que les eaux s'écoulant sur la dalle ne parviennent pas dans le puits, et éviter des contaminations locales (chaussures souillées, pertes de produits divers, etc.)

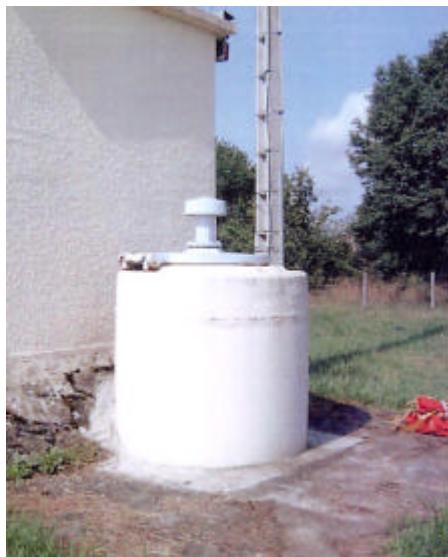
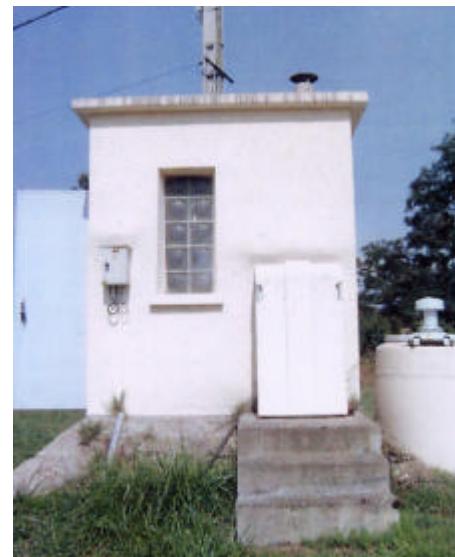
Le puits situé à l'extérieur du local est accessible. Son couvercle est surélevé de plus d'un mètre par rapport au sol. Le puits est d'une profondeur de 5,3 m par rapport au sol et fait un mètre de diamètre. Le niveau d'eau s'établit autour de 2 m/TN.

Le puits est fait par un double tubage en béton. Le tubage extérieur s'inscrit dans la partie supérieure sur plus de 3 m de profondeur. On note la présence de trous et les anneaux sont disjoints. Le tubage intérieur de diamètre inférieur (probablement 800 mm) est plein et est situé entre 2,80 m de profondeur et le fond du puits. A la profondeur de 2,20 m, il existe deux canalisations permettant l'aspiration de l'eau par la pompe située dans le local voisin. Le niveau d'eau dans le tubage intérieur et extérieur est le même.

Le puits extérieur proche du local technique

Sur le puits extérieur,

- Les joints des viroles en béton seront rendus étanches.
- Les trous seront bouchés.
- On s'assurera que la base des ouvrages est étanche aux eaux de ruissellement.

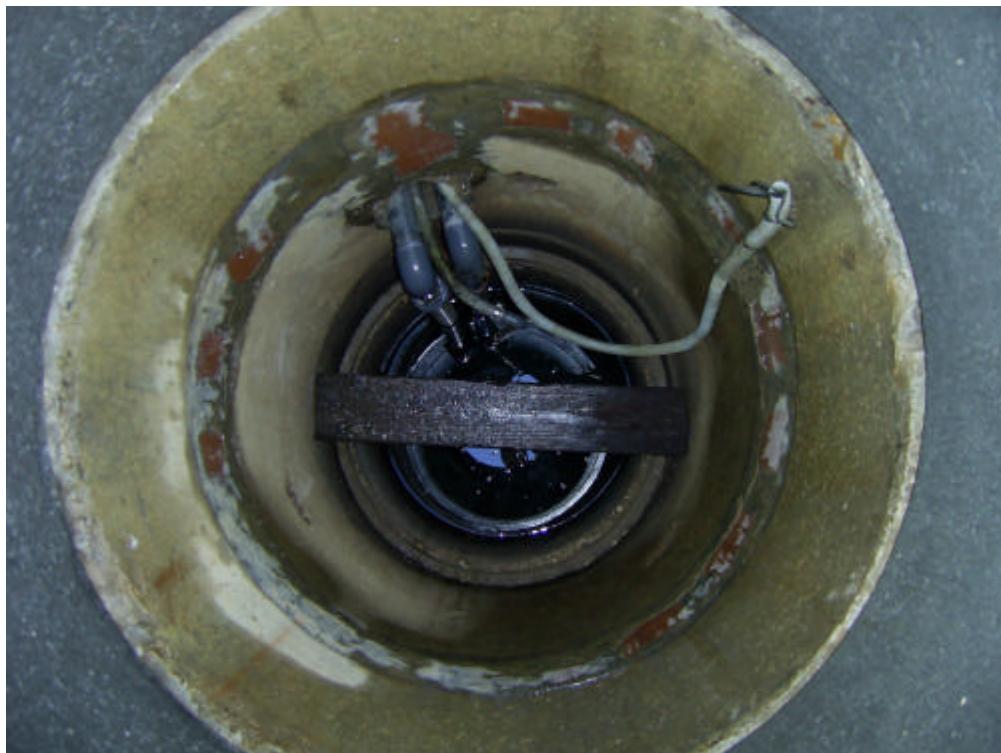
Le puits situé à l'extérieur du local

Avec une profondeur de l'ordre de 5,30 m, aucun des deux puits n'a atteint la base de l'aquifère situé à 7 m. Les tubages ne sont pas crépinés et l'eau provient du fond. Les pompages n'intéressent donc pas l'intégralité de l'aquifère.

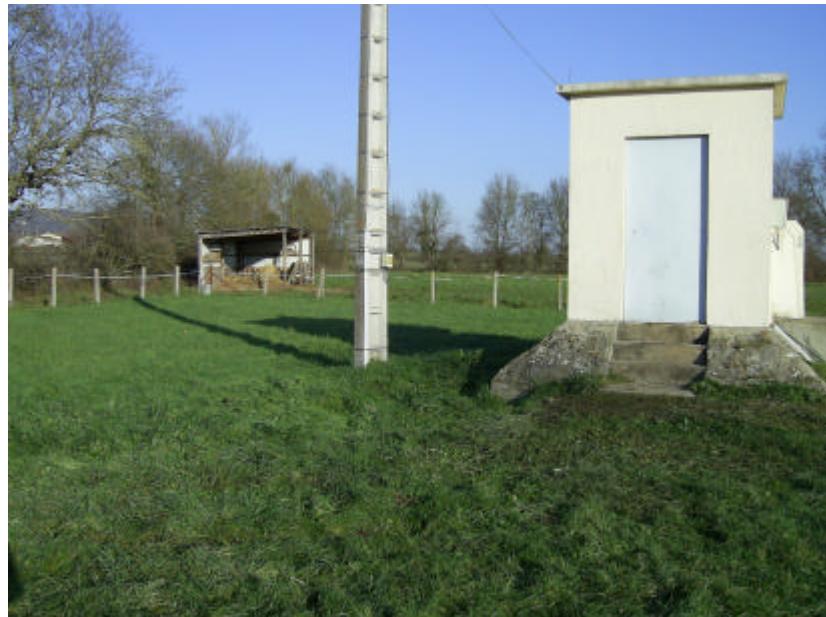
*Zone d'affouage en limite du périmètre clôturé et en amont des écoulements
(partie Nord, parcelle 58)*

Les points d'affourages étant interdits dans le périmètre rapproché, les points existant seront déplacés hors du périmètre.

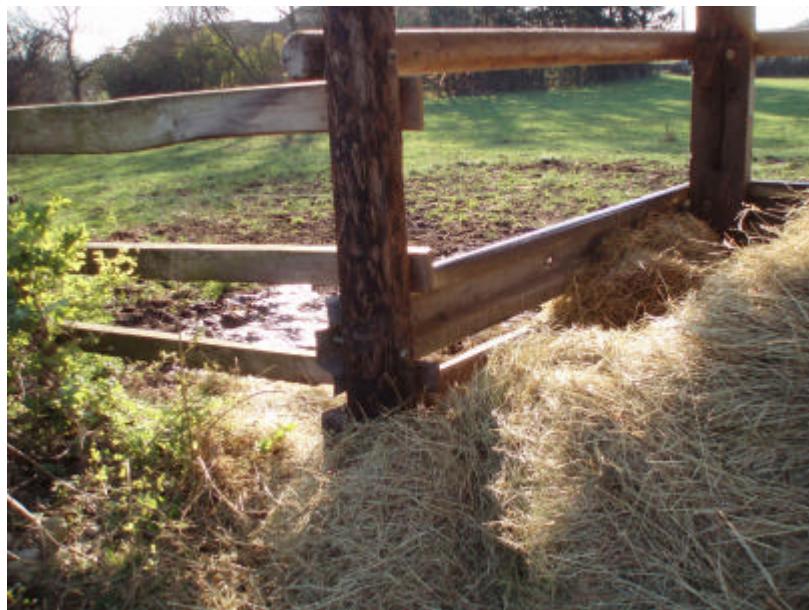
Zone d'affouage au sud de la route communale (parcelle 192)
