## **Syndicat Mixte de l'Eau Morvan Autunois Couchois (S.M.E.M.A.C.)**

### **Captage de Saint-Blaise Avis sanitaire sur la protection du captage de Belle-Place**

Jérôme GAUTIER  
Hydrogéologue Agréé  
en matière d'hygiène publique  
pour le département de la Saône-et-Loire

**Rapport H.A. 12-7105-C11-AUTUN\_Version 4**

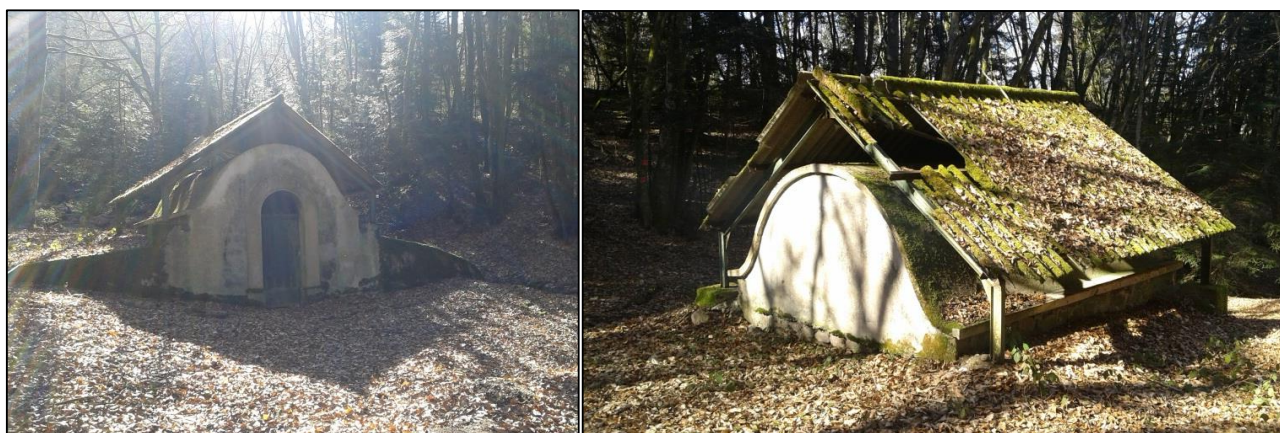
**Figure 5 : l'ouvrage de Mère Fontaine**

L'ouvrage de Mère Fontaine daterait du 19<sup>ème</sup> siècle, il est constitué d'un ouvrage bâti (4,50 x 3,85 m) muni d'un toit en chapeau de gendarme, et côté amont, à la base de la façade arrière, de barbacanes (Annexe 4). Une toiture en 2 pans, plus récente, et constituée de tôles ondulées en amiante-ciment se superpose à l'ouvrage. Cette seconde toiture est en très mauvais état (tôle cassée).

L'ouvrage de Mère Fontaine est constitué de pierres maçonnées, il est en mauvais état, pas étanche et largement colonisée par la végétation car non entretenue. L'ouvrage est fermé par une porte en bois en mauvais état (Figure 5). A la base de la toiture en chapeau de gendarme, deux rigoles en béton sont présentes et semblent jouer le rôle de gouttière.

A l'intérieur, l'ouvrage comporte deux bassins :

- Au fond de l'ouvrage, le premier bassin rectangulaire ou chambre humide n°1 (2,60 m x 0,77 m) reçoit par déversement les eaux en provenance d'une série de 7 barbacanes et celles d'un drain qui se termine par un coude. Les barbacanes captent vraisemblablement les eaux issues d'une petite nappe localisée dans les arènes situées derrière l'ouvrage et tout partie des eaux du ruisseau du Maquet infiltrées, tandis que l'arrivée qui se termine par un coude correspond à la terminaison de l'ex-drainage en provenance des captages de Belle Place et des Brosses, drainage qui passait, avant travaux, en grande partie dans le ruisseau du Maquet.

- A l'avant du captage, un second bassin carré ou chambre humide n°2 (1,20 m x 1,20m) reçoit par déversement les eaux du premier bassin, ainsi que l'arrivée du drain en provenance des captages des Garennes et du Maquet (PVC de diamètre 150mm). Ce second bassin accueille :
  - une bonde de vidange,
  - une conduite en grès de diamètre 200mm correspondant au trop-plein de l'ouvrage, lequel est redirigé à l'aval vers le ruisseau du Maquet,
  - le tuyau d'adduction (tuyau en grès de diamètre 220mm), départ des eaux vers le captage du Mesplier et la station de Saint-Blaise.

- A déconnecter les eaux du captage des Brosses en restituant les eaux captées par ce captage au réseau hydrographique (ruisseau du Maquet) ;
- A obturer les barbacanes du captage de Mère Fontaine par du béton afin de ne pas collecter d'eaux superficielles.

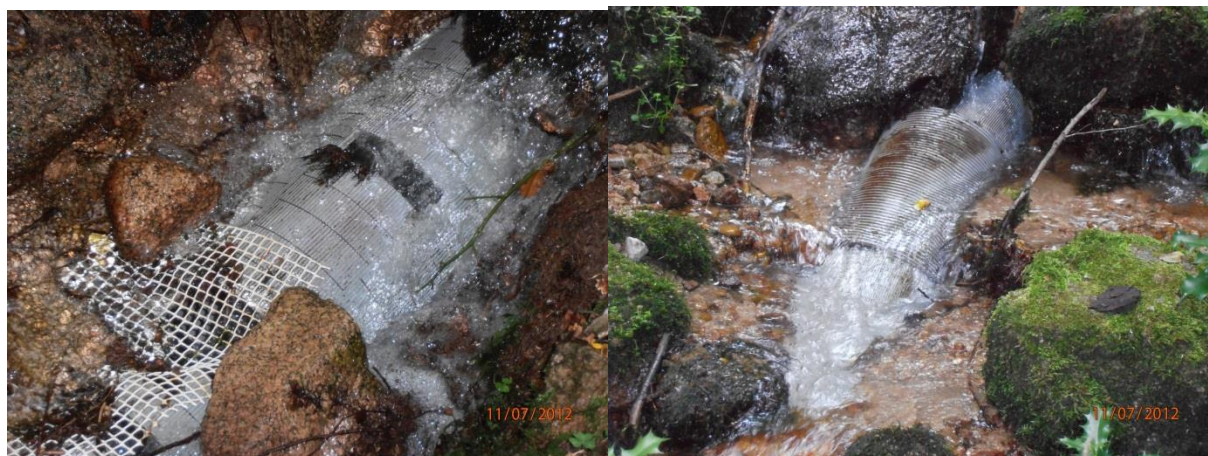
**Figure 6 : morceau de drain repéré dans le cours du ruisseau du Maquet avant travaux**

Le génie civil du regard situé le plus à l'amont du drain de Belle-Place (ancien BP2) n'était pas étanche et restait vétuste dans un milieu très humide. Le système de drain du captage de Belle-Place était complexe avec de nombreuses infiltrations directes des eaux superficielles sur un linéaire de l'ordre de 350 m.

Le regard situé le plus à l'aval avant la réunion du drain de Belle-Place avec le ruisseau du Maquet (ancien regard BP1), était en charge et les eaux ressortaient à l'air libre à une vingtaine de mètres en aval du regard pour former un ru.

En l'état, le captage de Belle-Place devait donc être repris totalement.

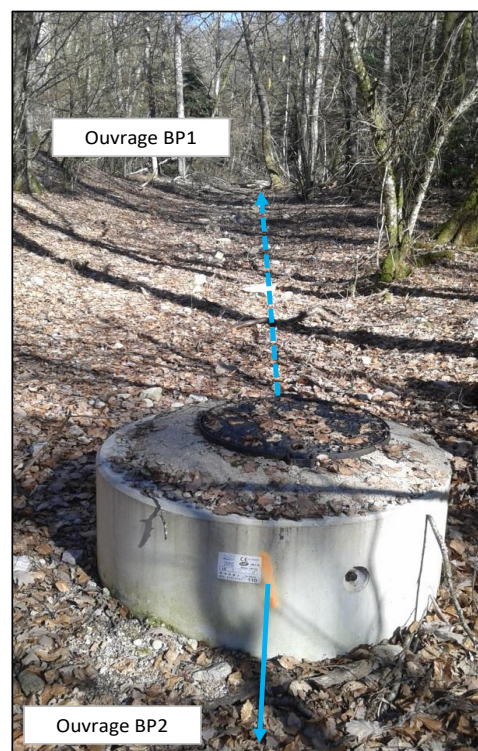
**BP2 et la direction du drain vers le nouvel ouvrage BP1**

- A réhabiliter et améliorer le captage de Belle-Place : le drain historique a été reconnu entre 1,60 et 2 m de profondeur ; un nouvel ouvrage BP1 a été créé et a été raccordé aux deux branches de drains historiques reconnues à l'amont de ce nouvel ouvrage par la pose de deux drains PEHD de 12 et 18 m (Figure 8) ; les sondages en aval de ce regard ont également permis de mettre en évidence un drain en pierres, parfois recouvert de dalot. Un drain de 43 m a été posé en aval du regard BP1 et un second ouvrage BP2 a été créé afin de raccorder ce nouveau drain (Figure 7).
- A poser une canalisation pleine (900 m) pour ramener les eaux de l'ouvrage Belle-Place BP2 vers Mère Fontaine. Cette canalisation a été installée latéralement par rapport au fond du talweg au droit d'un chemin forestier.
