DETERMINATION DES PERIMETRES DE PROTECTION  
DES CAPTAGES AEP DU DEPARTEMENT DE L'YONNE

GIROLLES

Source St Fiacre  
-----

82 SGN 064 BOU

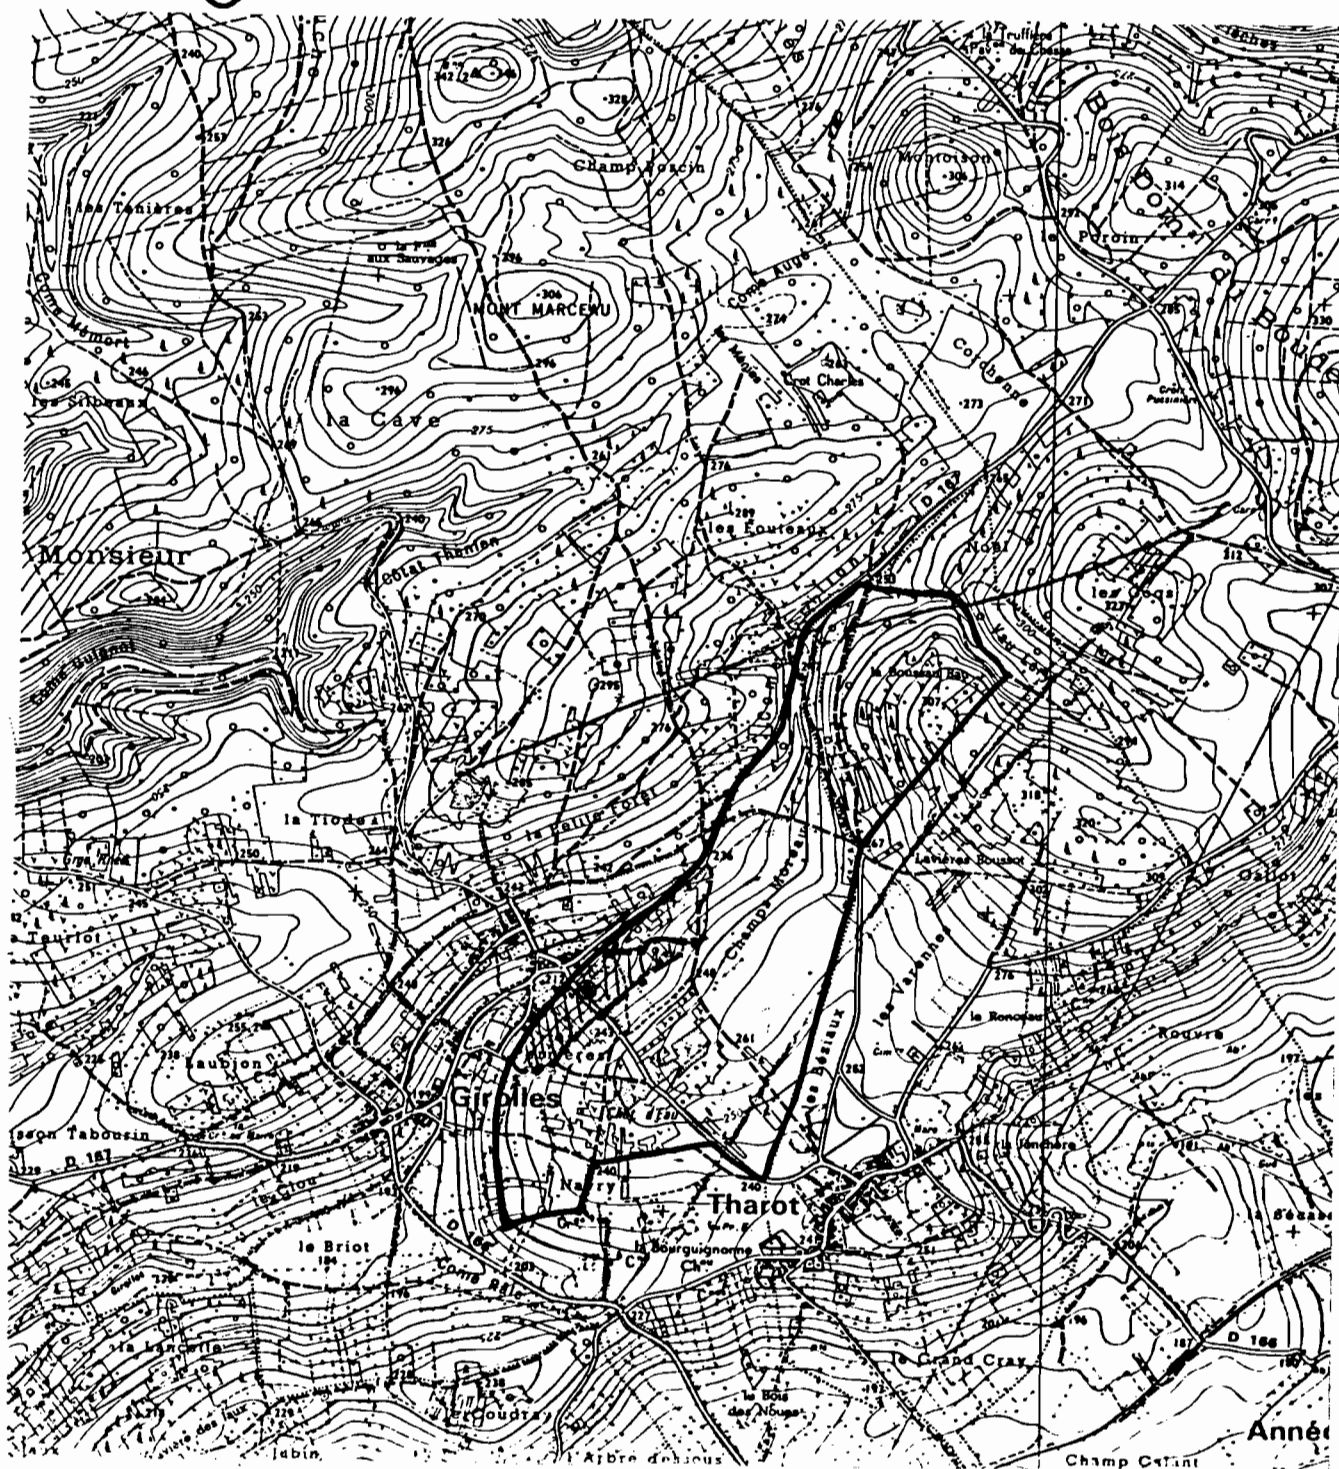
PLAN DE SITUATION Echelle 1/25000.

Il couvre la partie située directement en amont du captage et correspond aux affleurements du Bajacien et de la base du Bathonien (son contour figure sur le plan de situation: carte 1).

Son contour est défini sur le plan de situation (cf. carte 1). Cependant, la présence de nombreux gouffres au Nord (au Crot de Voulot et au Champ du Feu), rend souhaitable de contrôler par coloration l'absence de communication entre ces gouffres et la source captée de Girolles.

Il couvre le bassin d'alimentation de la source. Il s'étend à l'Est du Thalweg. Il est bordé à l'Est et au Nord par des failles, qui isolent en principe le compartiment Sud.

Section : D Parcelles : l'ensemble des parcelles comprises à l'intérieur du périmètre défini sur le plan de situation sur la carte 1.

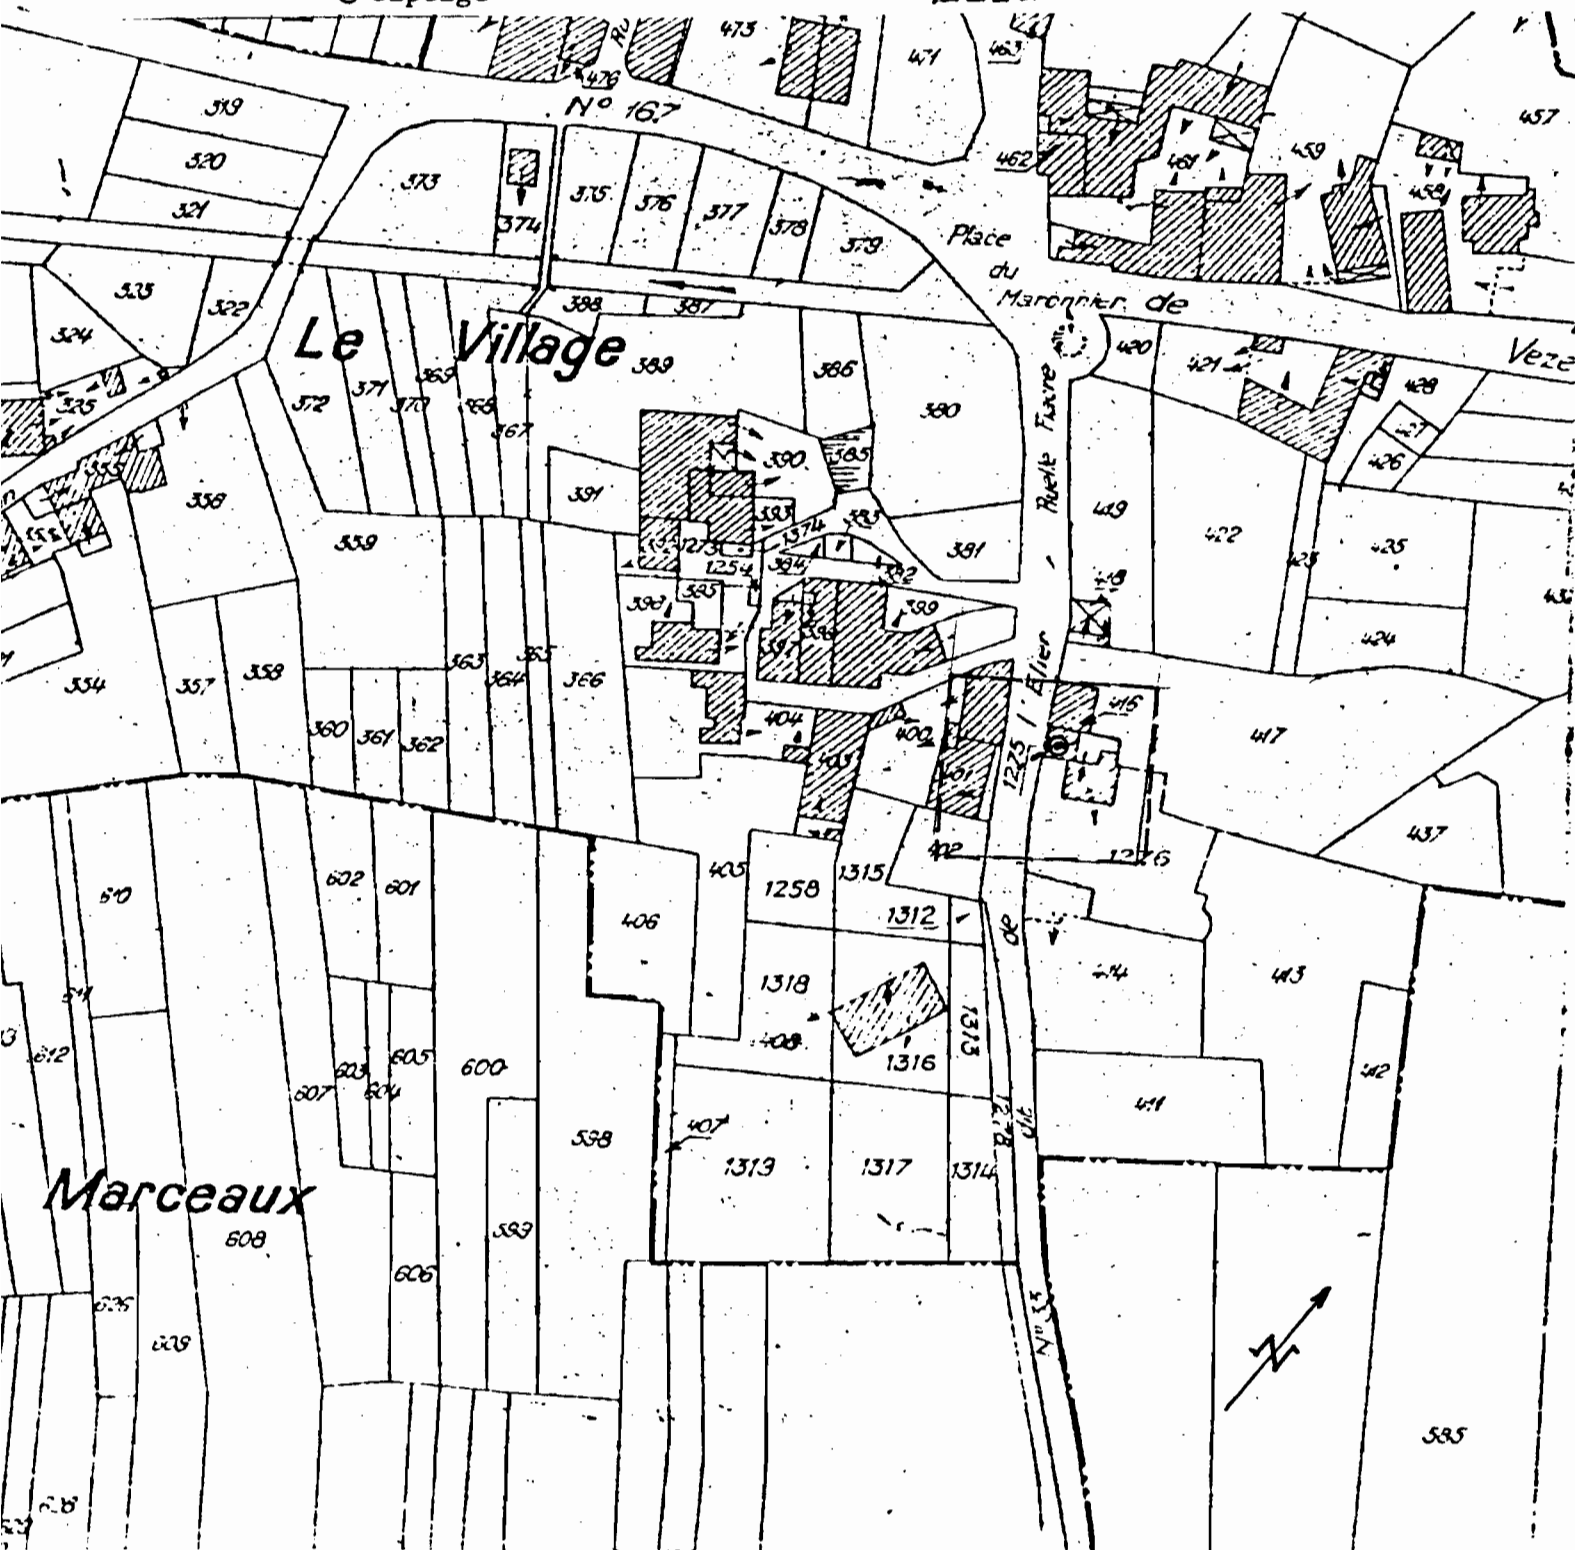
EXTRAIT CADASTRAL

Le périmètre de protection immédiate englobe la station de pompage et la galerie de captage. Il peut être représenté par un carré de 25 m de côté centré sur la galerie (cf. extrait cadastral carte 2). Ce terrain devrait être acquis en toute propriété par le syndicat.

Cependant, la présence, à l'intérieur de ce périmètre, d'habitations occupées directement en amont de la source et le passage de la route C.R. n°3 au dessus de la galerie de captage, rend cette protection difficile à assurer.

Dans l'attente d'une solution plus conforme, il faudra veiller à l'inocuité de l'assainissement des habitations situées à l'intérieur de ce périmètre vis à vis des eaux souterraines (fosses étanches régulièrement vidangées).

Les fossés le long du C.R. n°3 devront être étanches pour éviter une infiltration des eaux de ruissellement polluées en direction de la galerie de captage. Les citernes de fuel domestique ne pourront pas être directement enfouies dans le sol.

Section : D Parcelles : 1275 -1276 -400 -401 -402 -416 -417

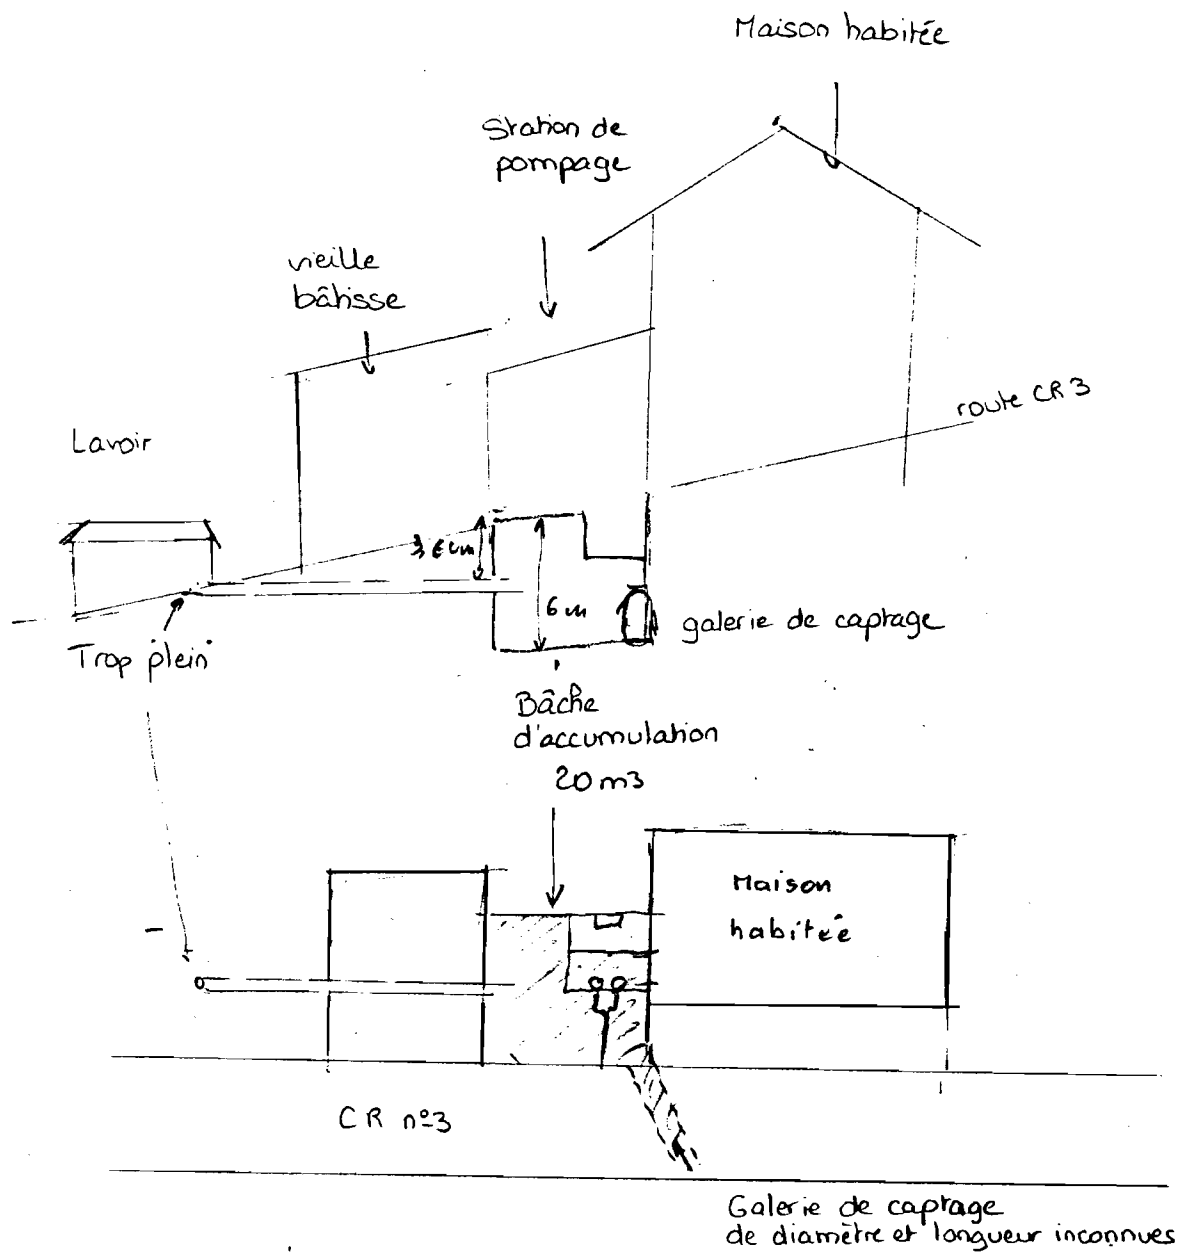
## CROQUIS COTE DU CAPTAGE

Le captage se trouve sous la station de pompage avec une galerie qui se prolonge sous la route. La station de pompage est encadrée par une bâtisse inhabitée au sud, par une maison d'habitation au Nord et par la route à l'Ouest. Il n'y a pas de clôture, la protection étant assurée par le bâtiment de la station.
